**Piano Stralcio  
per l'Assetto Idrogeologico**

**I - RISCHIO DA FRANA E ASSETTO DEI VERSANTI**

*SCHEDA N. 176/m1*

**Località: *Vado – La Barca***

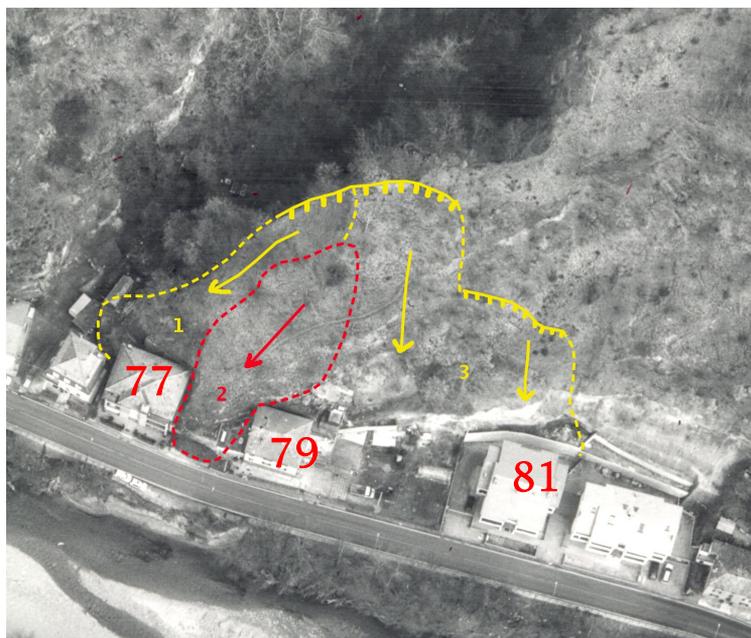
Fig. 1

L'analisi delle diverse riprese aeree disponibili (1954, 1971, 1976, 2001, 2008) ha consentito di escludere la presenza di evidenze geomorfologiche che possono far prevedere lo sviluppo di movimenti gravitativi (v. fig. 1 - foto aerea 2001). Gli unici elementi morfologici riscontrati fanno

riferimento a scarpate la cui origine probabilmente gravitativa è da ricondurre alla pregressa storia geomorfologica del versante.

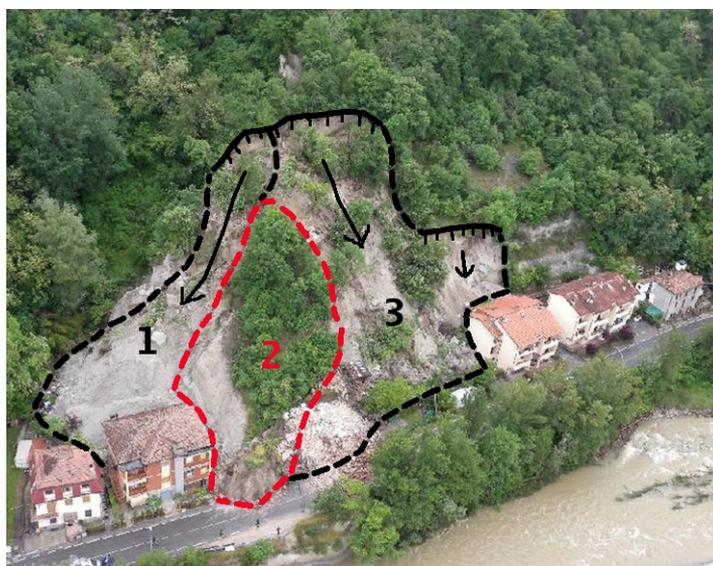
Fig. 2

Il dissesto si è sviluppato secondo una cinematica complessa che ha portato a suddividere il fenomeno in tre zone, v. Fig. 2.

Procedendo dalla confluenza del fosso della Torre con il T. Setta, una prima zona è caratterizzata da fenomeni scivolamento e di crollo retrogressivi, una seconda zona centrale contraddistinta da movimenti di tipo planare e una terza da prevalenti fenomeni di crollo. Le superfici di distacco nei fenomeni di crollo sono coincidenti con le superfici di frattura, mentre nel fenomeno di scivolamento planare la superficie coincide con una superficie di strato. Nel complesso le masse mobilizzate sembra abbiano subito una modesta dislocazione, inferiore alla decina di metri, mentre nella zona della nicchia di distacco, che si attesta circa a quota 205 metri, il rigetto è stato di circa 5 metri.

Appare quindi evidente che il fenomeno si sia originato a causa della destabilizzazione della porzione centrale del versante, compresa tra i civici 77 e 79. Il modesto movimento traslativo (zona 2), stimabile dell'ordine di alcuni metri, ha causato il crollo dell'edificio al civico 79 e ha innescato i crolli che si sono succeduti nelle zone 1 e 3.

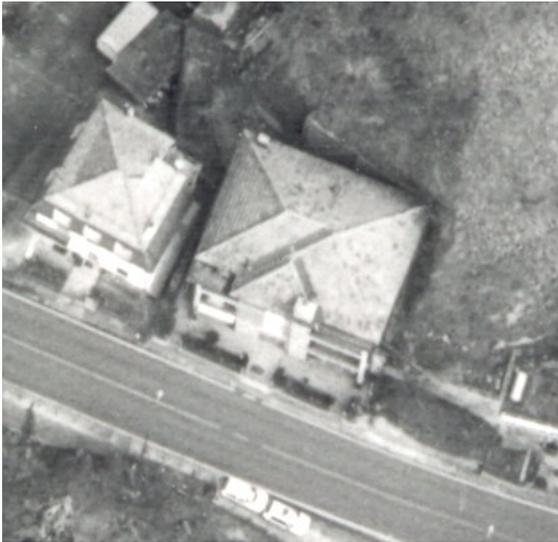
Per quanto riguarda la individuazione delle cause che possono aver portato alla destabilizzazione della pendice si ritiene che un ruolo determinante l'abbia avuto lo scavo eseguito nell'estate del 2009, sul lato destro e sul retro dell'edificio al civico 77, la cui entità è verificabile dal confronto della documentazione fotografica - fig.3/4.

Fig.3: civico77, ripresa aerea febbraio 2001

E' verosimile che lo sbancamento, togliendo l'appoggio al piede del versante, grazie anche alla sfavorevole giacitura degli strati e allo stato di fratturazione della roccia, abbia creato le condizioni per lo scivolamento lungo la superficie di strato di questo tratto di versante, mentre i fenomeni di crollo che si sono succeduti, sono la diretta conseguenza dell'iniziale movimento traslativo.

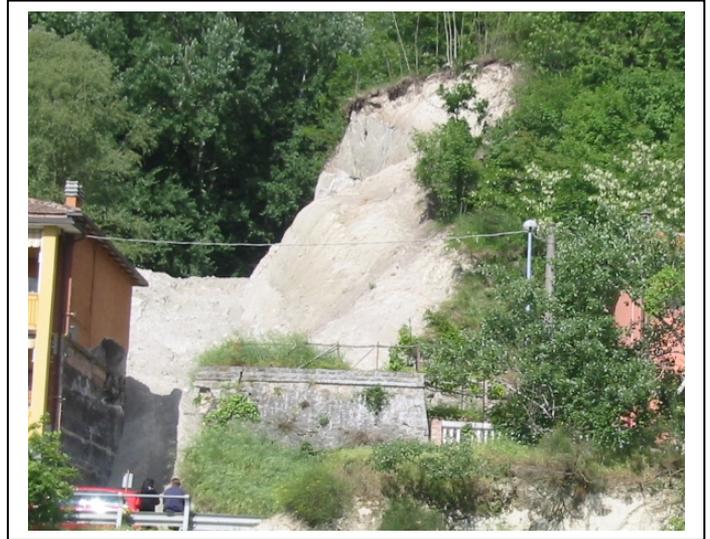
Fig. 4: foto a terra, 13 maggio 2010
