Commissione tecnico-scientifica
per la valutazione delle cause all'origine della rotta arginale lungo il fiume Panaro
in località Gaggio di Castelfranco Emilia

Relazione di dettaglio

Giovanni Menduni (Presidente)
Roberto Cocchi
Luca Manselli
Paolo Simonini

Marzo 2021

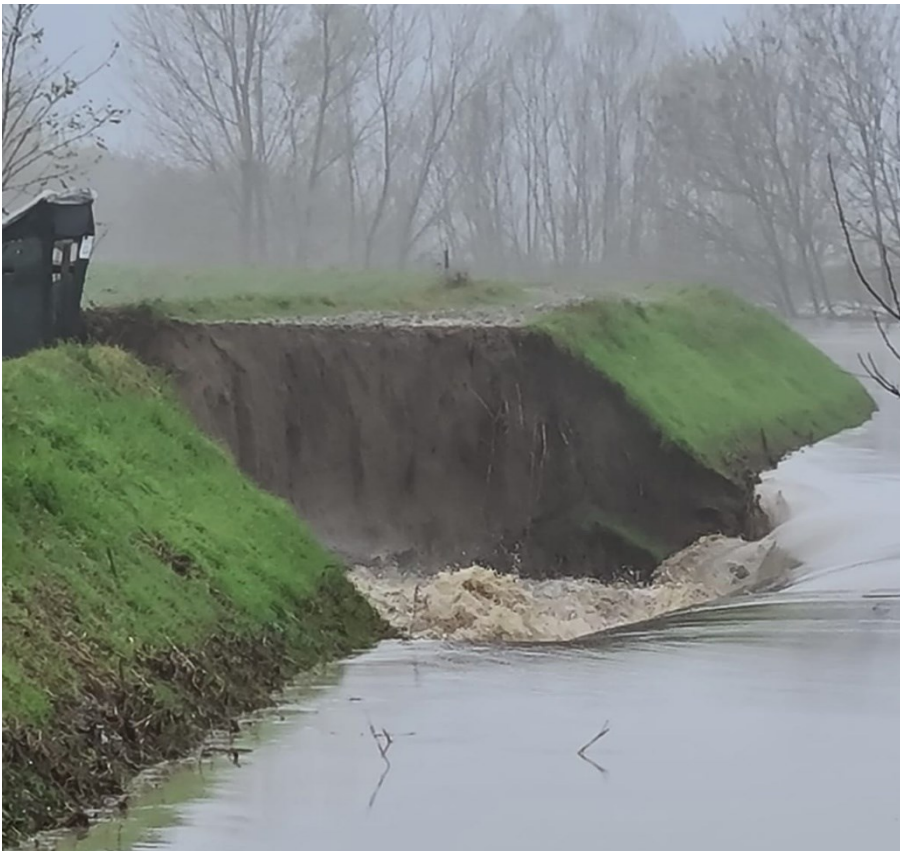
Figura 2. Immagine della rotta ripresa alle ore 8.30 del 6 dicembre, a oltre due ore dall'inizio del fenomeno. La larghezza della rotta è dell'ordine di una decina di metri. Si osserva bene, sull'argine, il massimo livello raggiunto dalla piena al momento del dissesto. Il piccolo casotto di caccia a sinistra nella foto crollerà a breve per erosione del piano di appoggio e sarà ritrovato nel ventaglio di rotta.

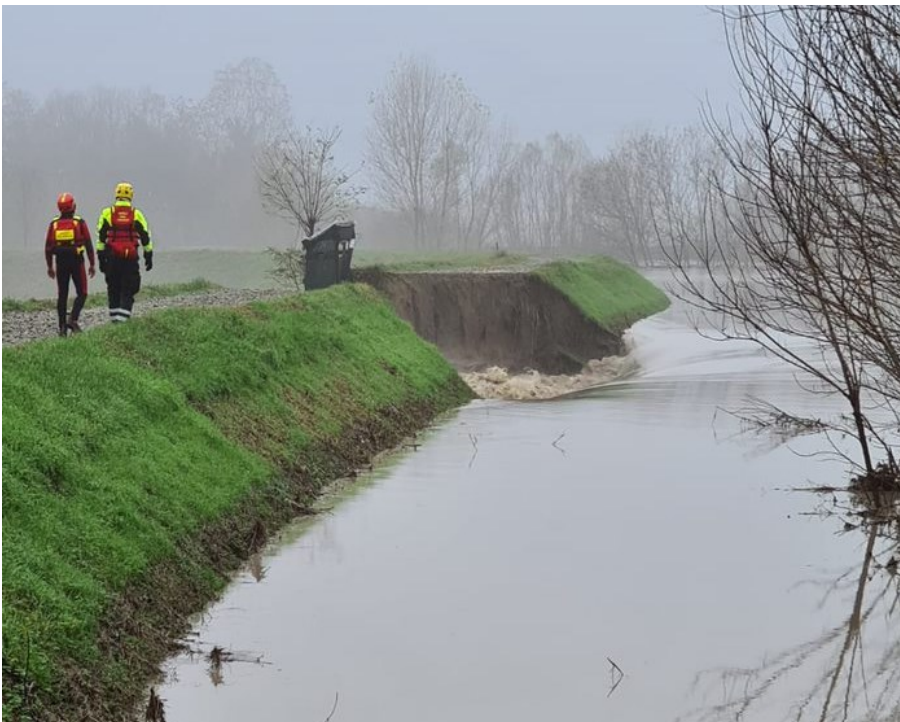
L'evento si è verosimilmente manifestato con una apertura passante nel corpo dell'argine che è andata progressivamente allargandosi sotto l'azione dell'erosione dell'acqua da fiume verso campagna.

Figura 6. La rotta come si è presentata ai Vigili del fuoco giunti sul posto verso le 8:30 del mattino

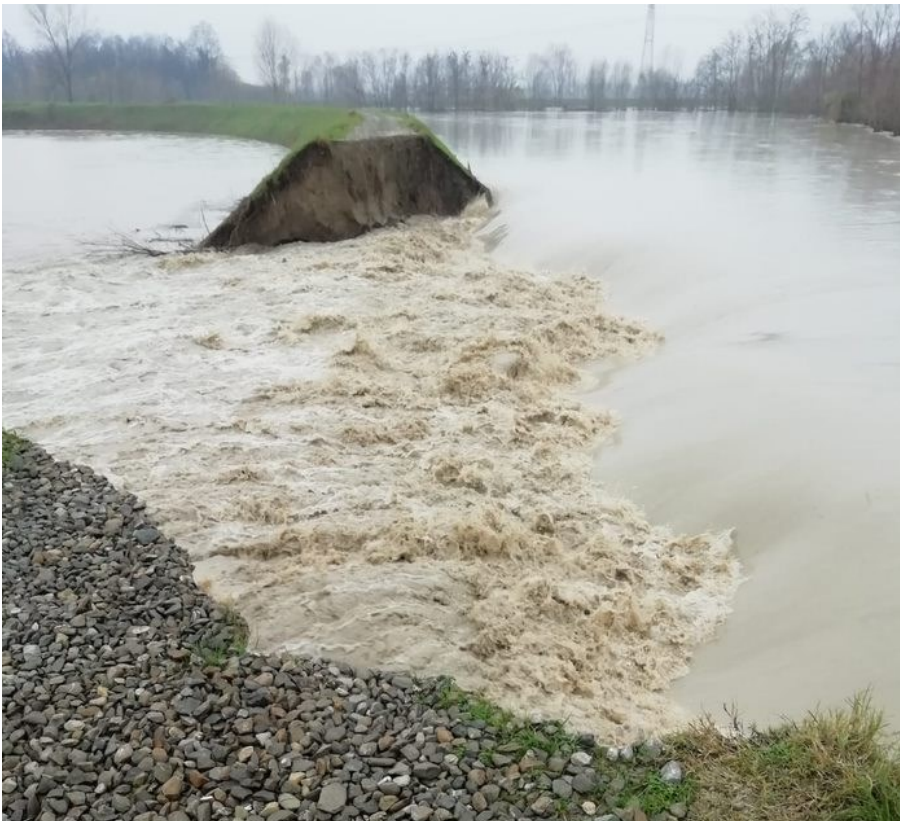
Nel nostro caso, al contrario, il processo è proseguito fino al collasso di una cospicua porzione della struttura. Difatti, quando l'apertura ha raggiunto una dimensione sufficientemente grande rispetto alle dimensioni caratteristiche del rilevato, è avvenuto il crollo della calotta superiore e il conseguente, pieno taglio sagittale del corpo del rilevato. Il meccanismo è andato poi propagandosi per susseguenti erosioni al piede e relativo crollo di porzioni dell'argine per sforzo di taglio dovuto alla perdita di appoggio alla base.

Figura 7. Evoluzione della rotta da immagine dei VVF ripresa alle 9:30 del mattino. Si nota la progressione della distruzione del rilevato rispetto all'immagine precedente.

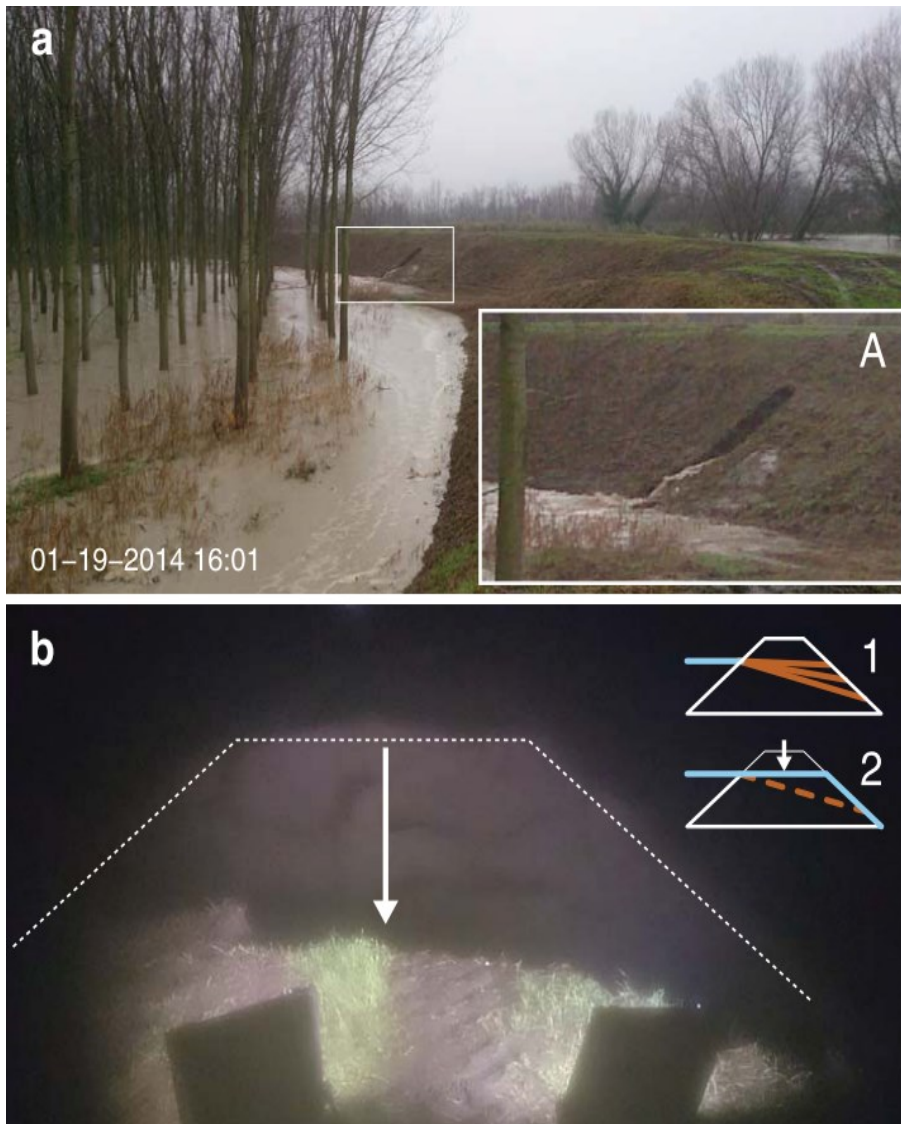
Figura 42 Erosione concentrata nell'argine poco a monte della zona della rotta (19/01/2014) (Orlandini et al. 2015)

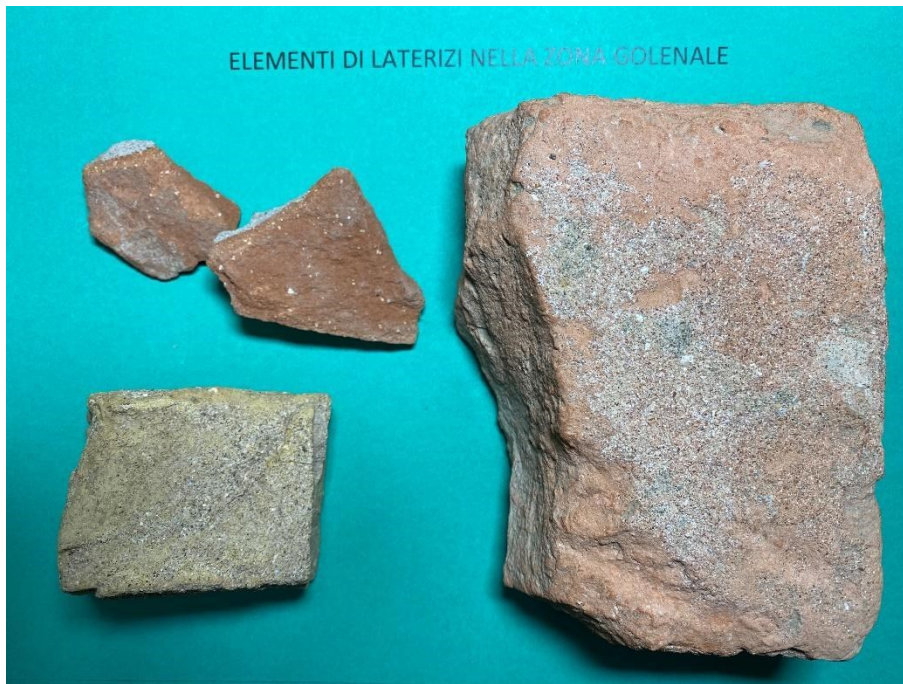
Figura 67 Elementi di laterizio raccolti nella trincea dell'area golenale (foto di Paolo Simonini del 21/01/2021)

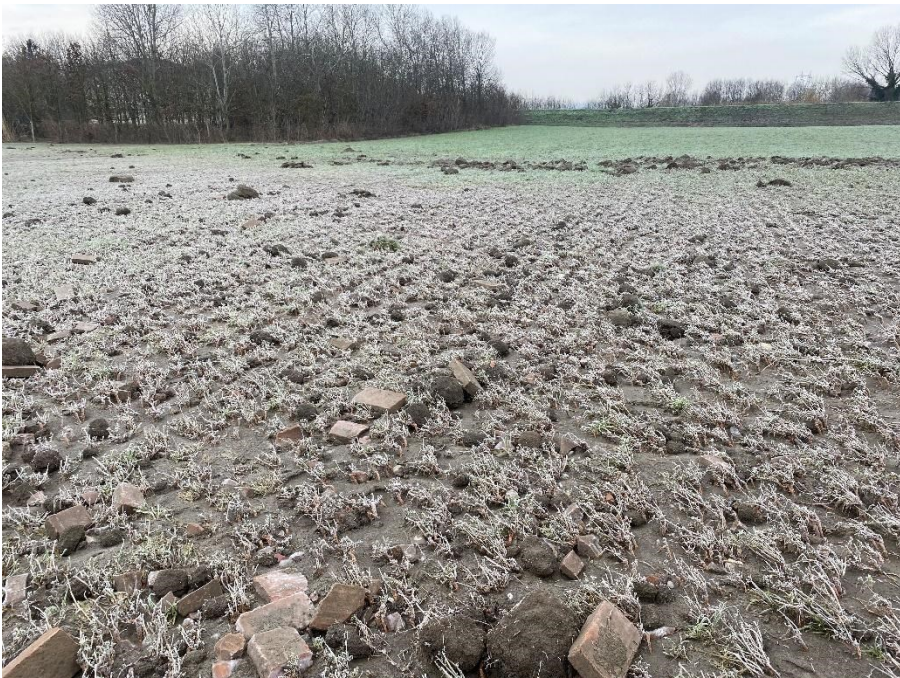
Figura 69 Visione dell'area del ventaglio di rotta (foto di Paolo Simonini del 29/12/2020).

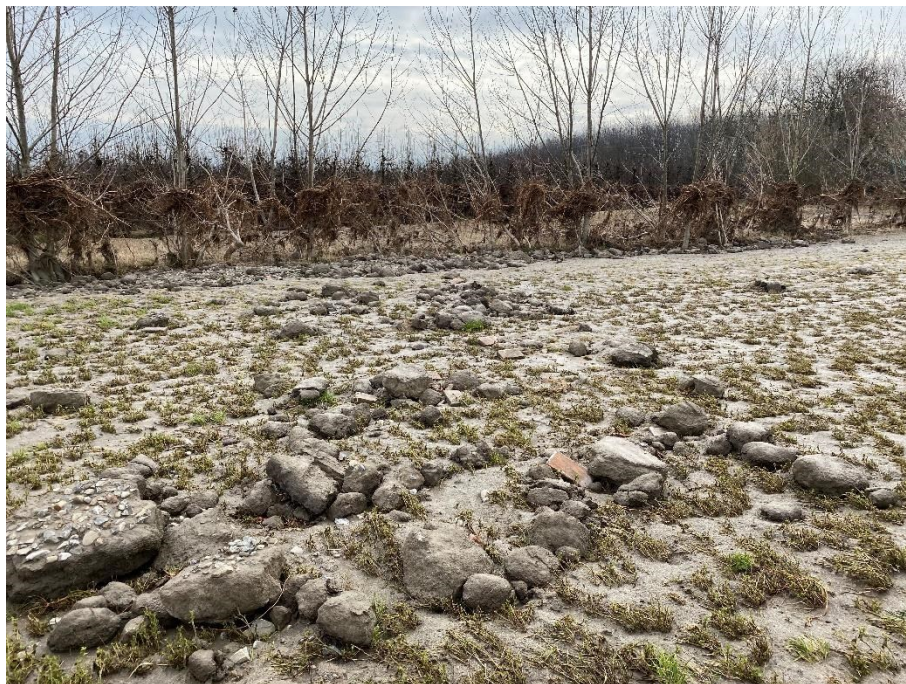
Figura 70 Visione dell'area del ventaglio di rotta (foto di Paolo Simonini del 29/12/2020).

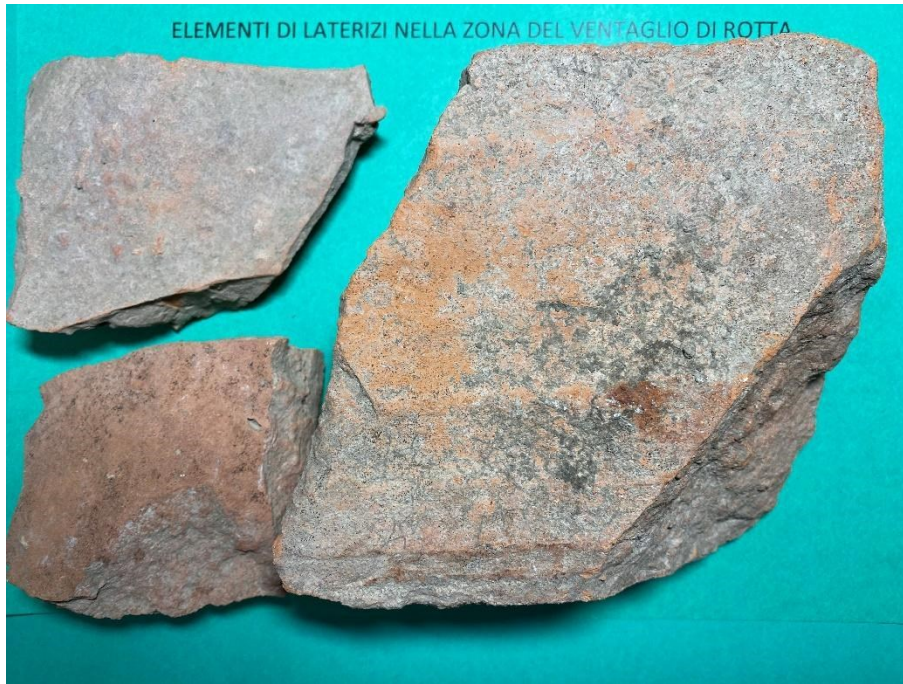
Figura 74 Elementi di laterizi nella zona del ventaglio di rotta (foto di Paolo Simonini del 21/01/2021).

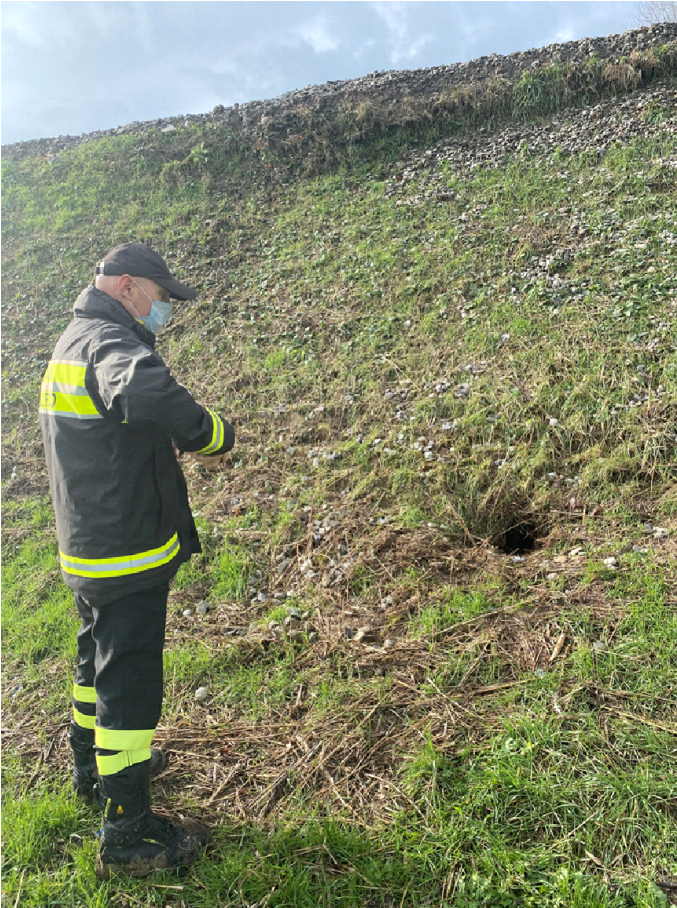
Va osservato che, a distanza di circa 30 m più, durante il sopralluogo del 29/12/2020 è stata rilevata la posizione dell'ingresso di una tana nel paramento interno dell'argine.

Figura 77 Ingresso di una tana in prossimità della zona della rotta.

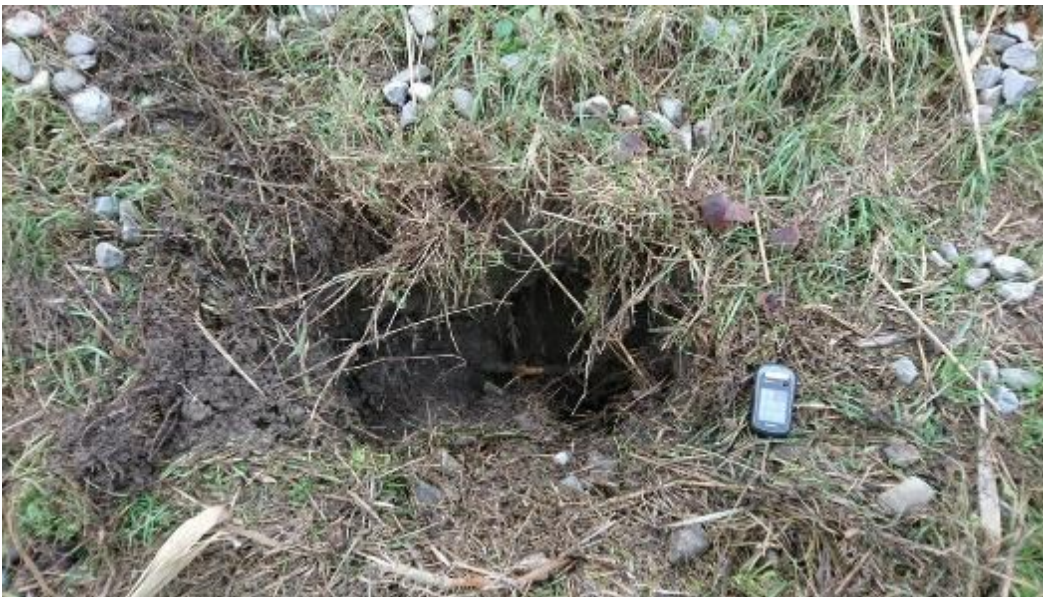
Figura 121 Perforazione rinvenuta su scarpata dell'argine destro in prossimità dello stante 33 lato campagna.

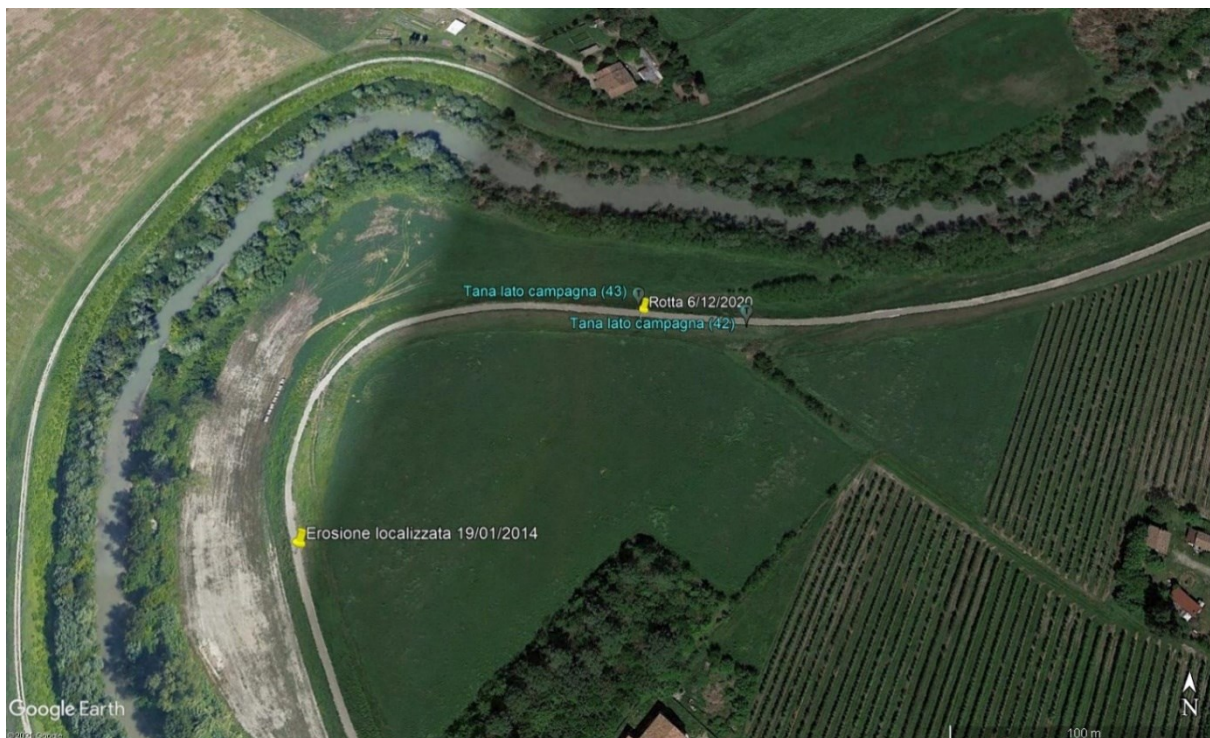
- nel febbraio e novembre 2016 il tratto è stato interessato dalla cattura di alcuni esemplari di Istrice.
- In prossimità del punto dove sono avvenute le catture, o a poca distanza da questo, AIPO nel corso del 2016 ha provveduto alla chiusura di tane.
- Immagini relative alla sezione dell'argine sul fronte di rotta acquisite in corso di evento, evidenziano la presenza di diversi elementi di discontinuità arginale che possono essere ricondotti a cunicoli scavati da animali fossori. Le immagini sono riprese in condizioni di luce non perfette e potrebbero indicare anche altre possibili cause; resta il fatto che le fattispecie illustrate restano comunque compatibili con attività di mammiferi fossori quali quelli osservati nel sito da parte di molteplici fonti.

Figura 139 Posizione delle tane bonificate nel 2016 e posizione del fenomeno di erosione localizzata del 2014 e della rotta del 2020
