## **Effetto SISMA 2012 suolo e strutture**

### ***EFFETTI DEL SISMA SUI BENI CULTURALI***

**Carla Di Francesco**

Direttore Regionale per i Beni Culturali e Paesaggistici dell'Emilia Romagna

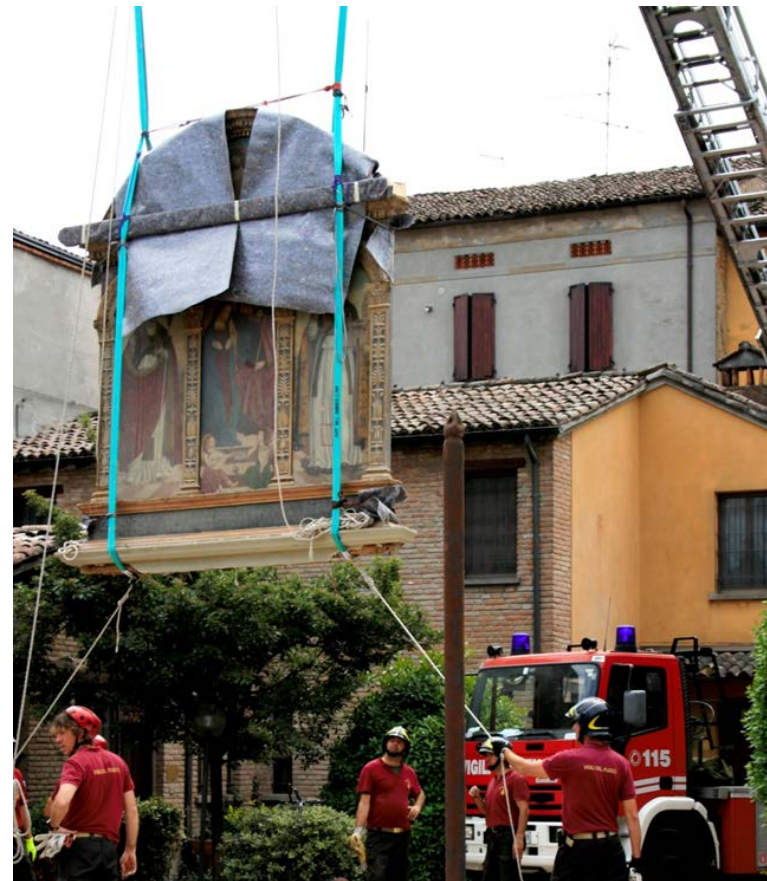
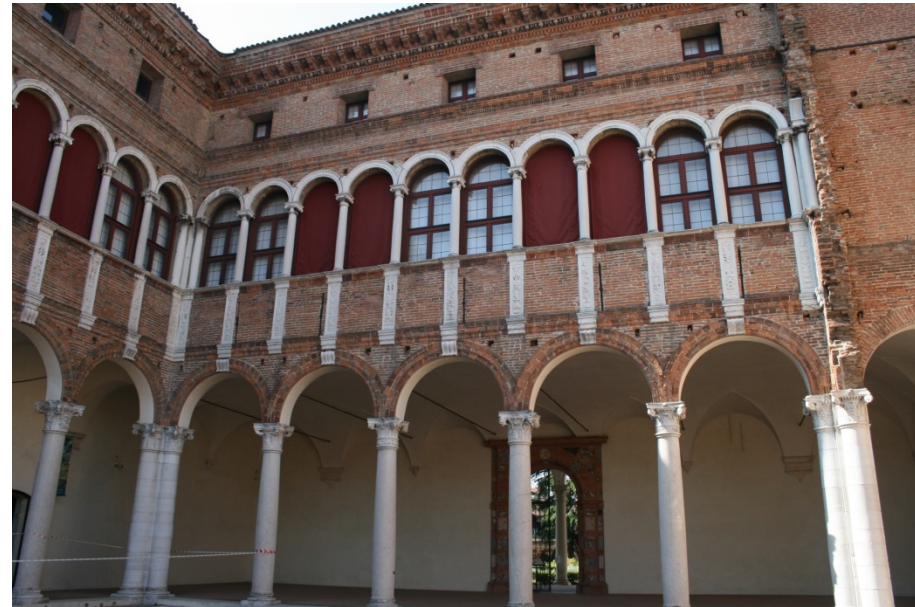
Un esempio di danno lieve:  
FERRARA - PALAZZO DI LUDOVICO IL MORO  
(MUSEO ARCHEOLOGICO NAZIONALE)

Struttura ad elevata vulnerabilità

Edificio con particolari problemi (grande salone centrale soffittato su loggia, setti murari del I piano su volte, planimetria irregolare)

muratura di buona qualità

Negli anni tra 1988 e 1996 è stato compiuto un ciclo di restauri con consolidamento di volte e solai, revisione e collegamento delle strutture lignee alle murature

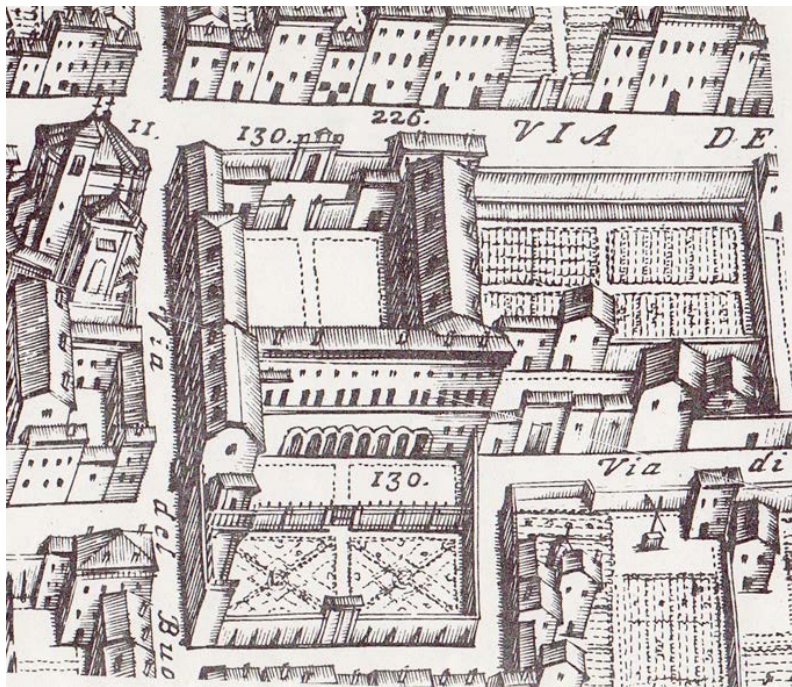
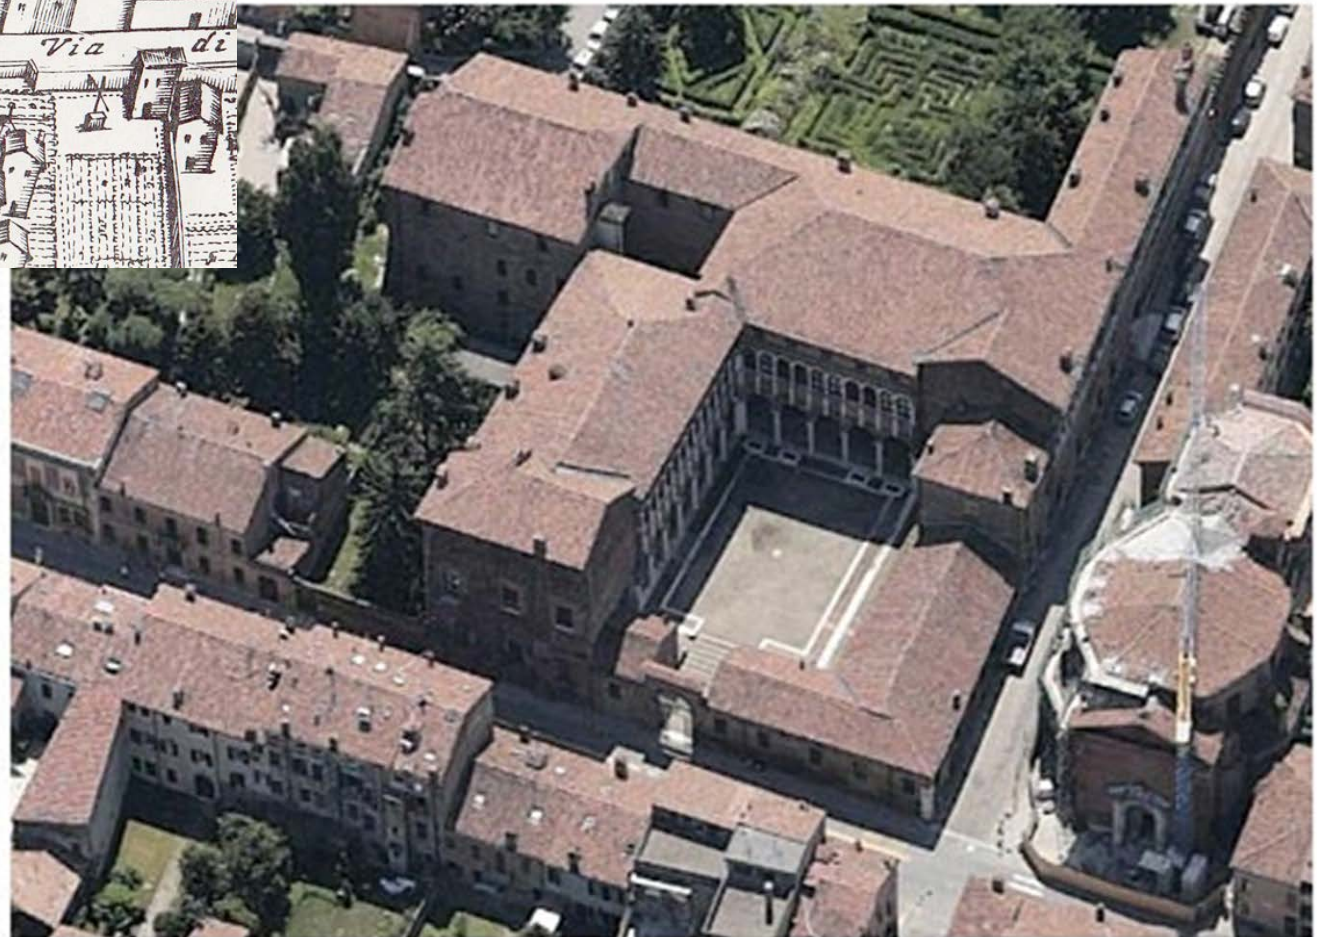
Struttura irregolare per planimetria , quote interne ed altezza dei corpi di fabbrica

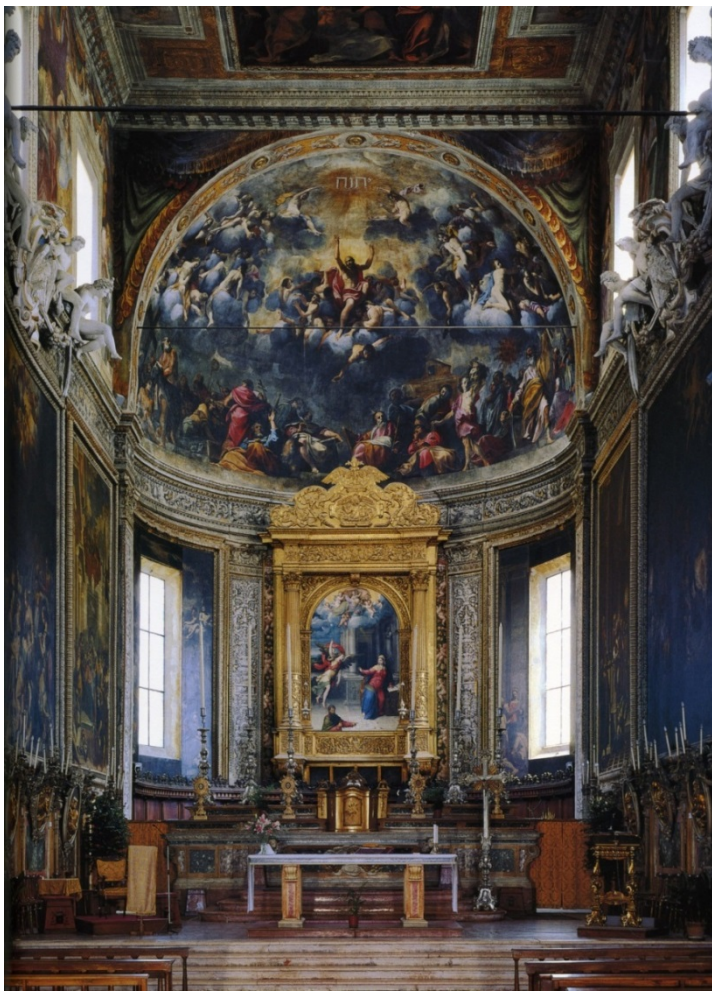
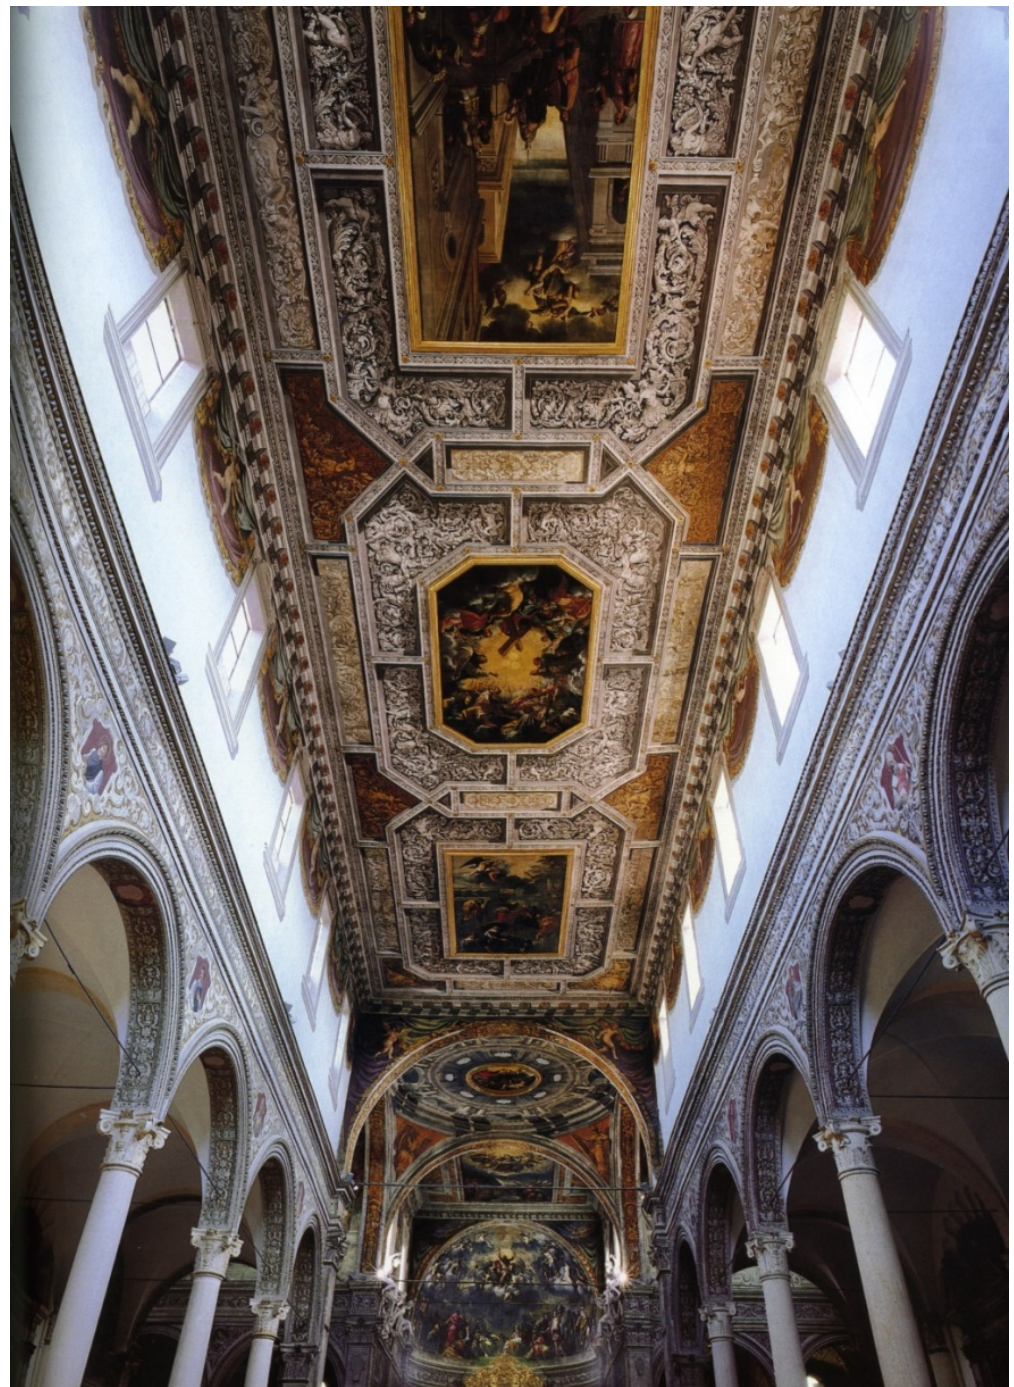
**Ferrara, basilica di s. Maria in Vado**  
Interventi di restauro delle strutture di  
copertura, delle murature e delle  
superfici nel 2000

**Danni lievi**

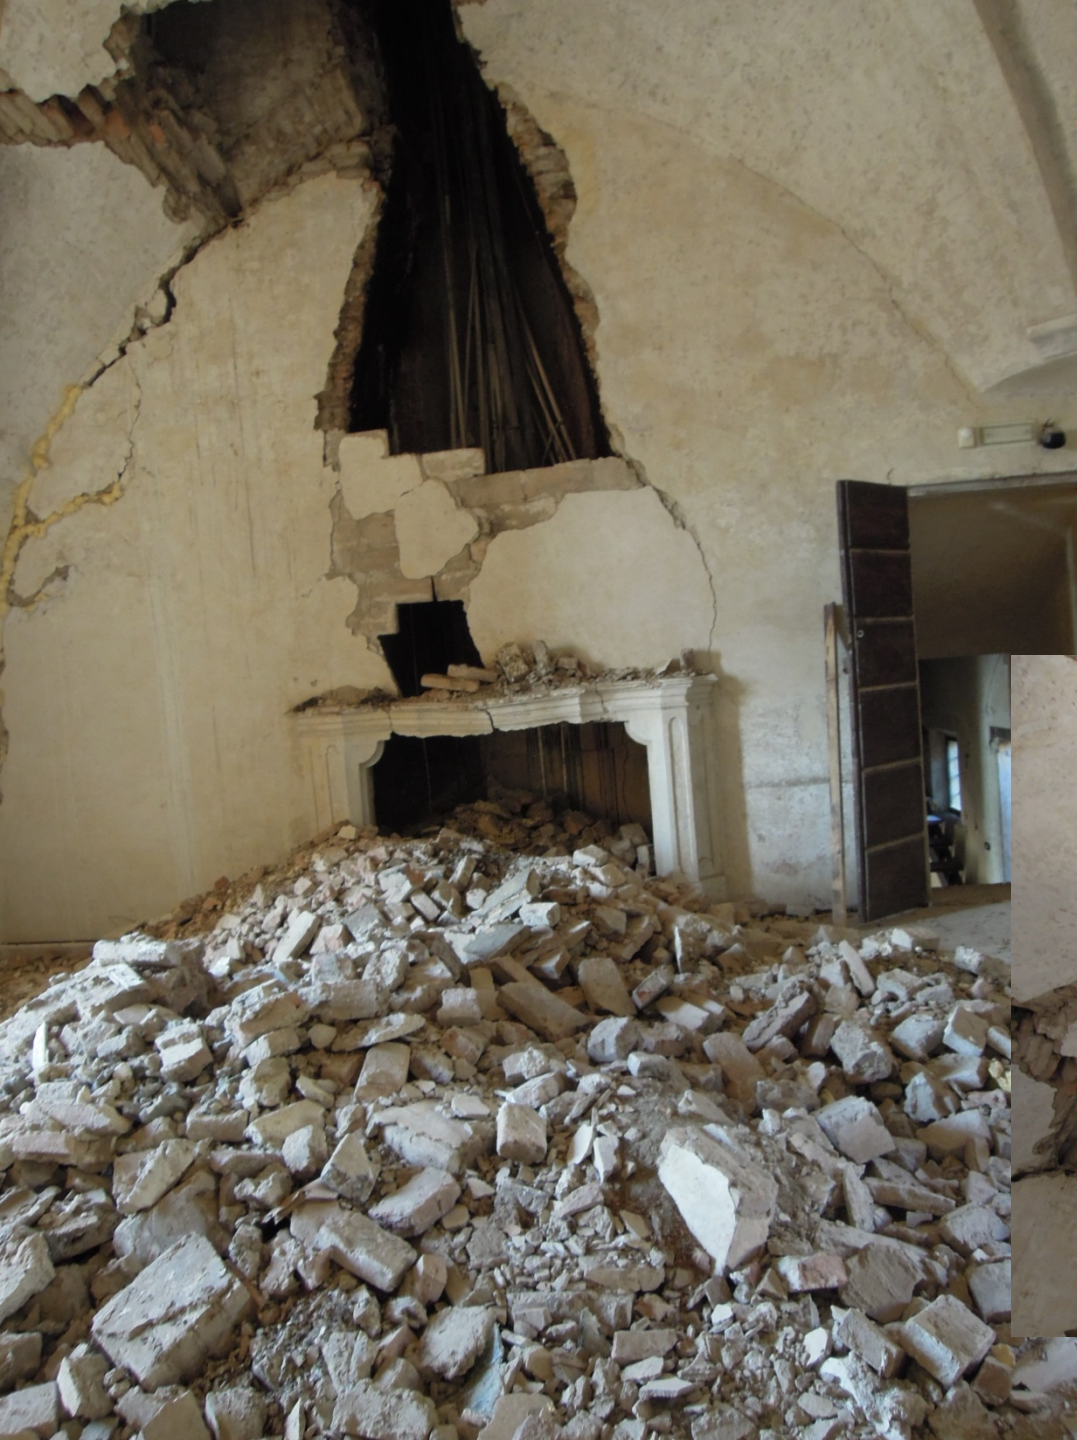
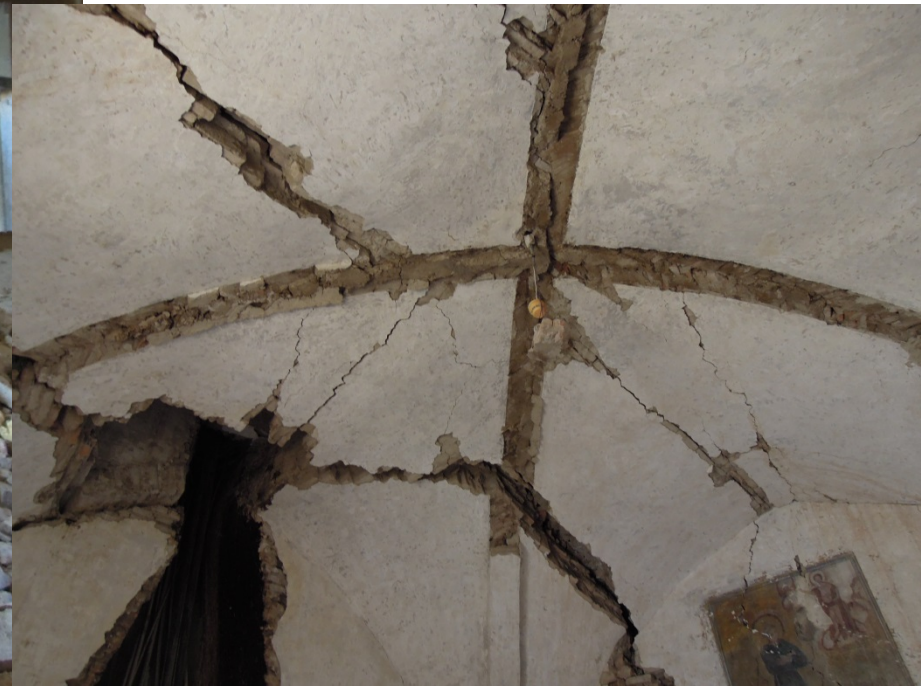
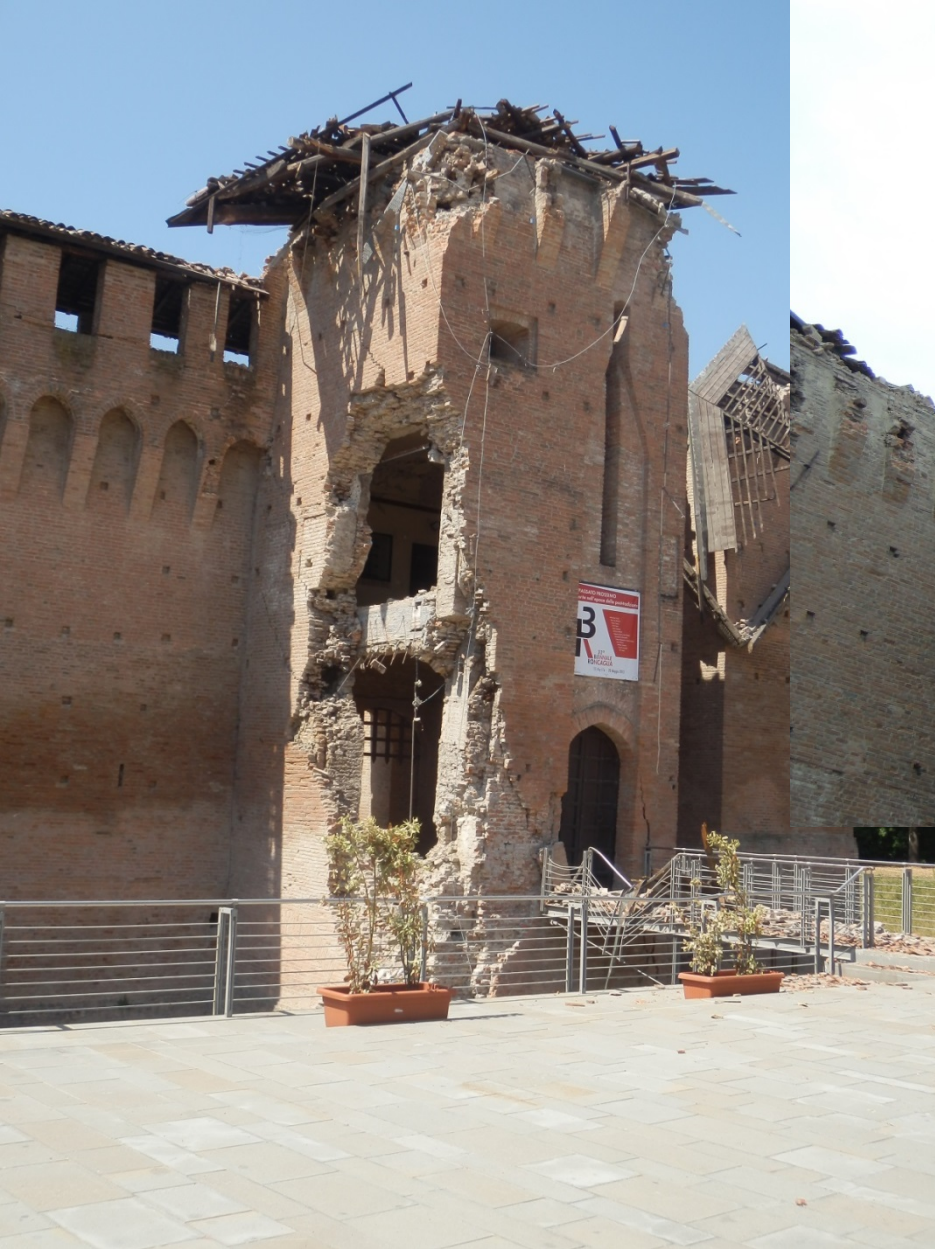
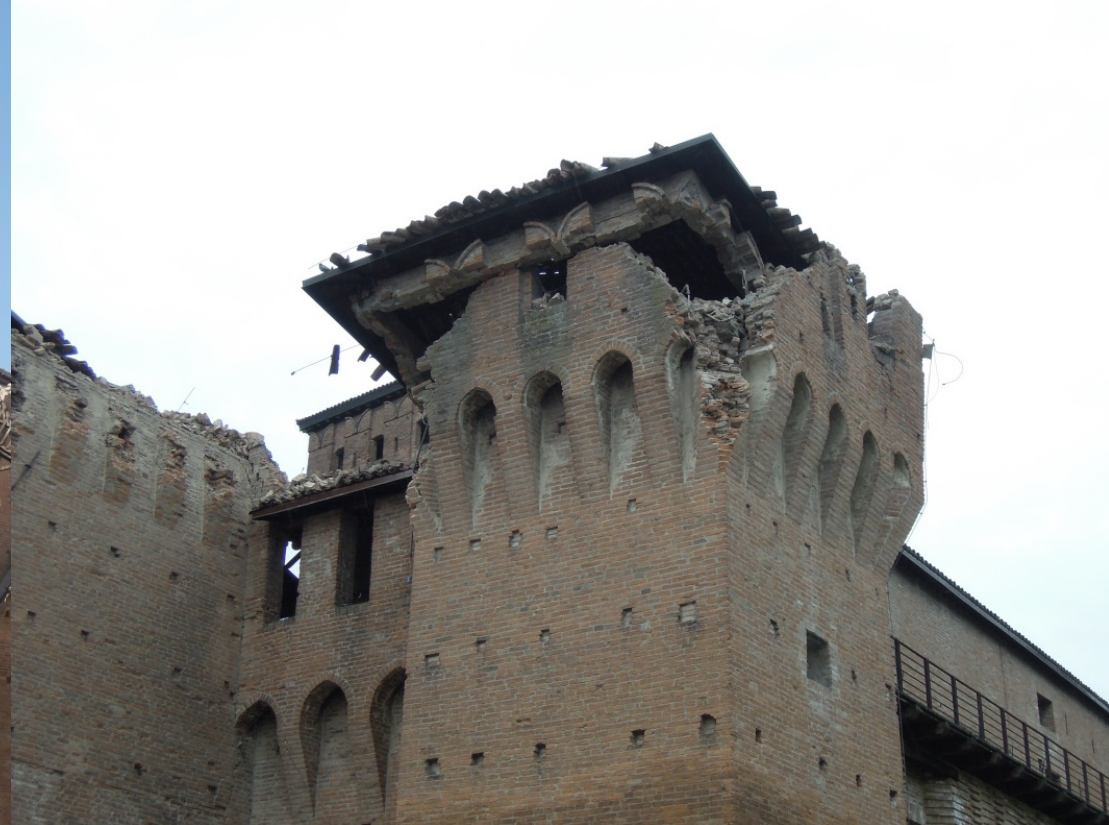
## S. FELICE SUL PANARO (MO) – ROCCA ESTENSE

Vulnerabilità legate alle caratteristiche funzionali dell'architettura:  
canna fumaria del grande camino  
costoloni non ammortati

Esiti post-sisma di cordolature sommitali ed altri inserimenti strutturali con caratteristiche di rigidità e peso incompatibili con le murature antiche

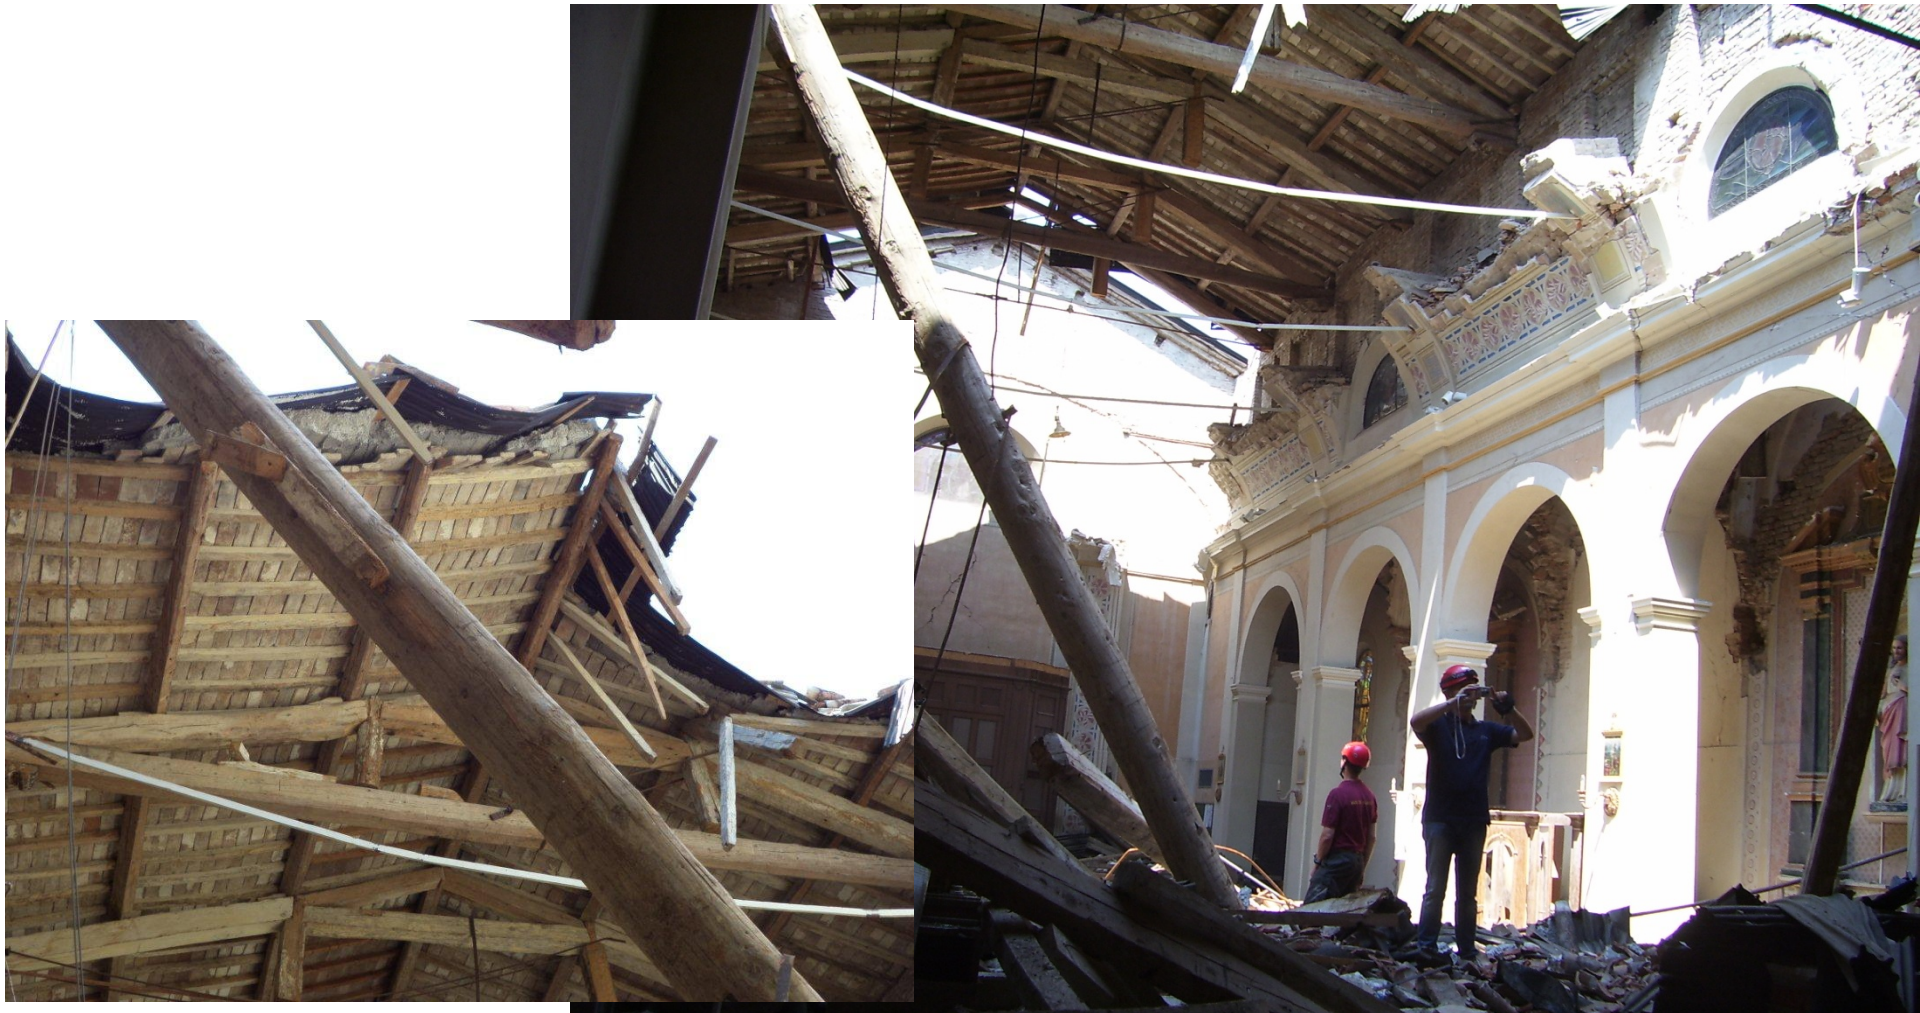
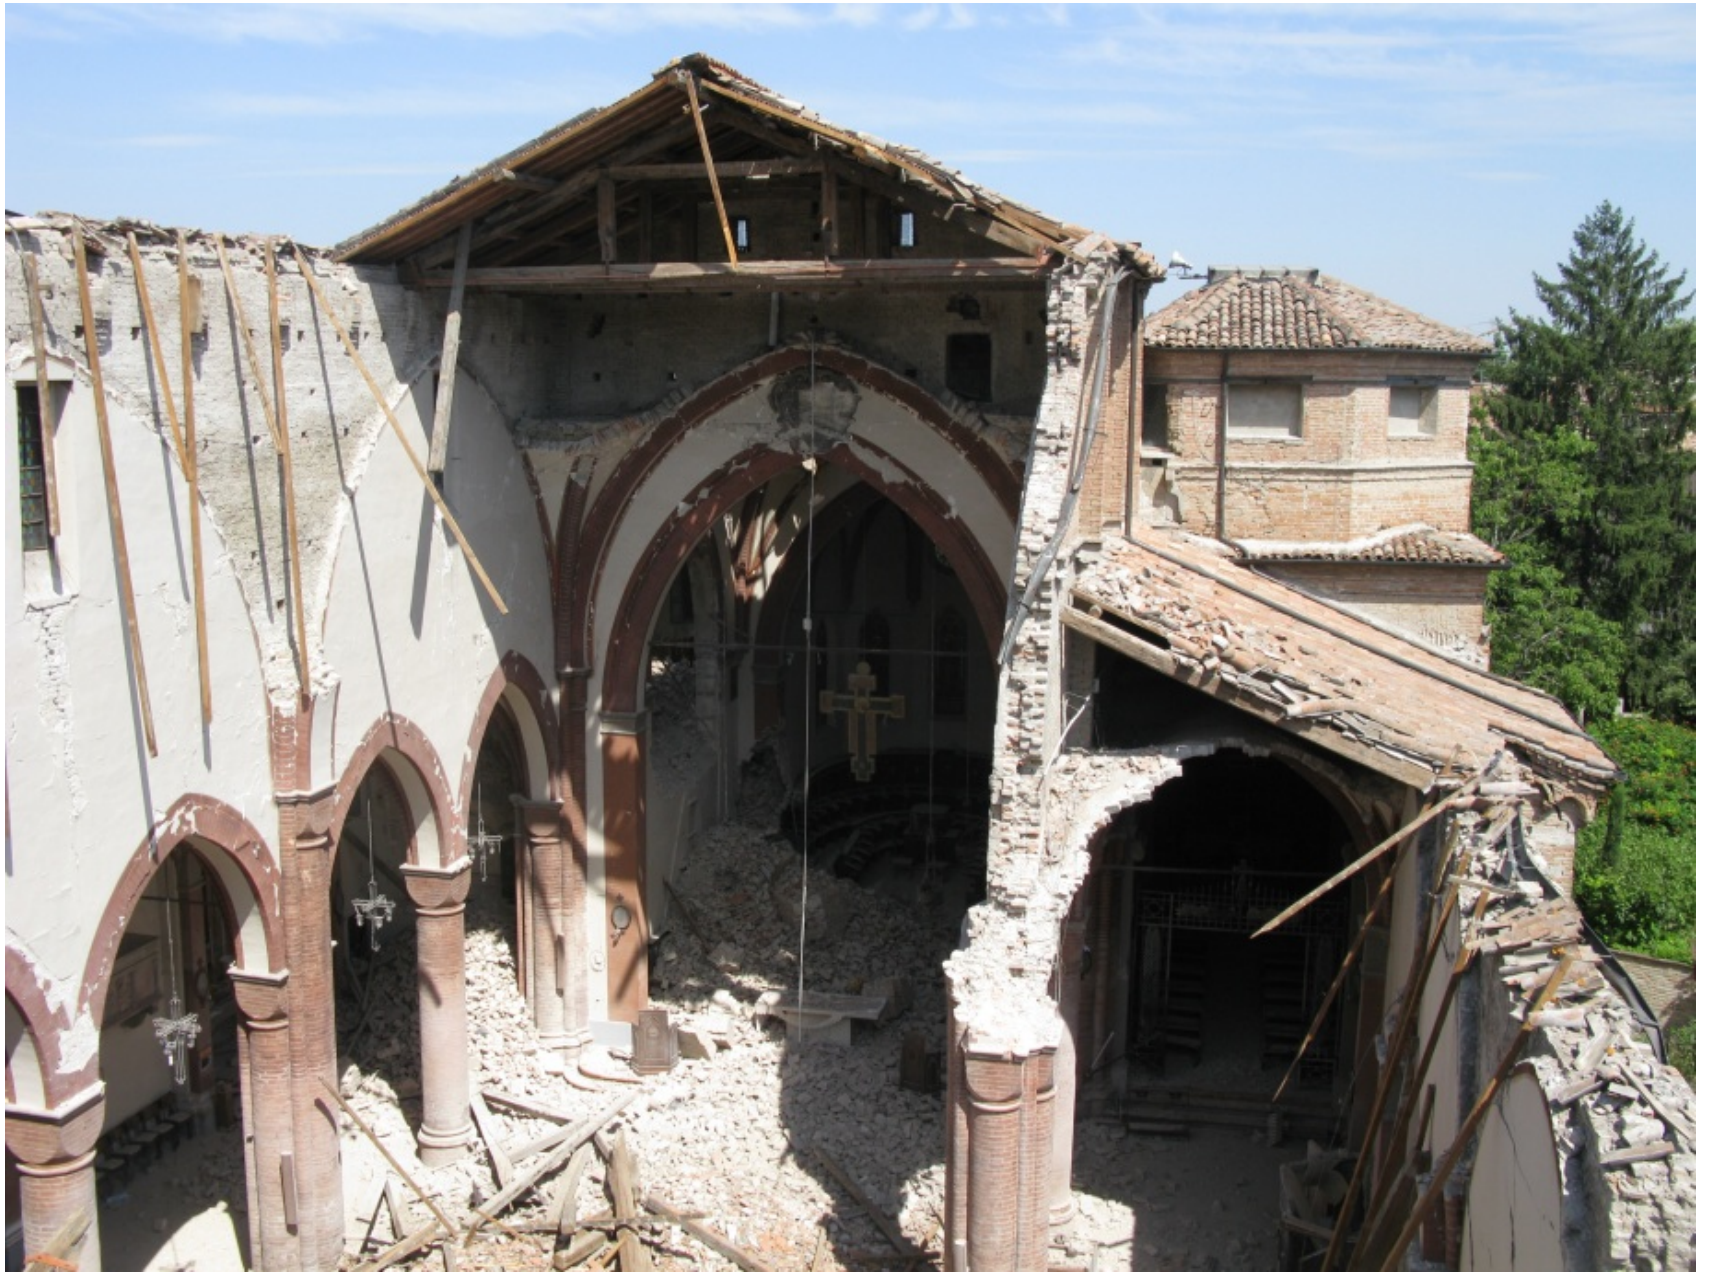
## NOVI (MO) – CHIESA DI SANTA CATERINA A ROVERETO

Interventi post sisma 1995:

ricostruzione della campata della volta crollata

nessuna verifica delle strutture di copertura e dei collegamenti alle murature

(la Classificazione sismica dei comuni italiani e le Linee Guida per la valutazione e riduzione del rischio sismico sono entrate in vigore successivamente)

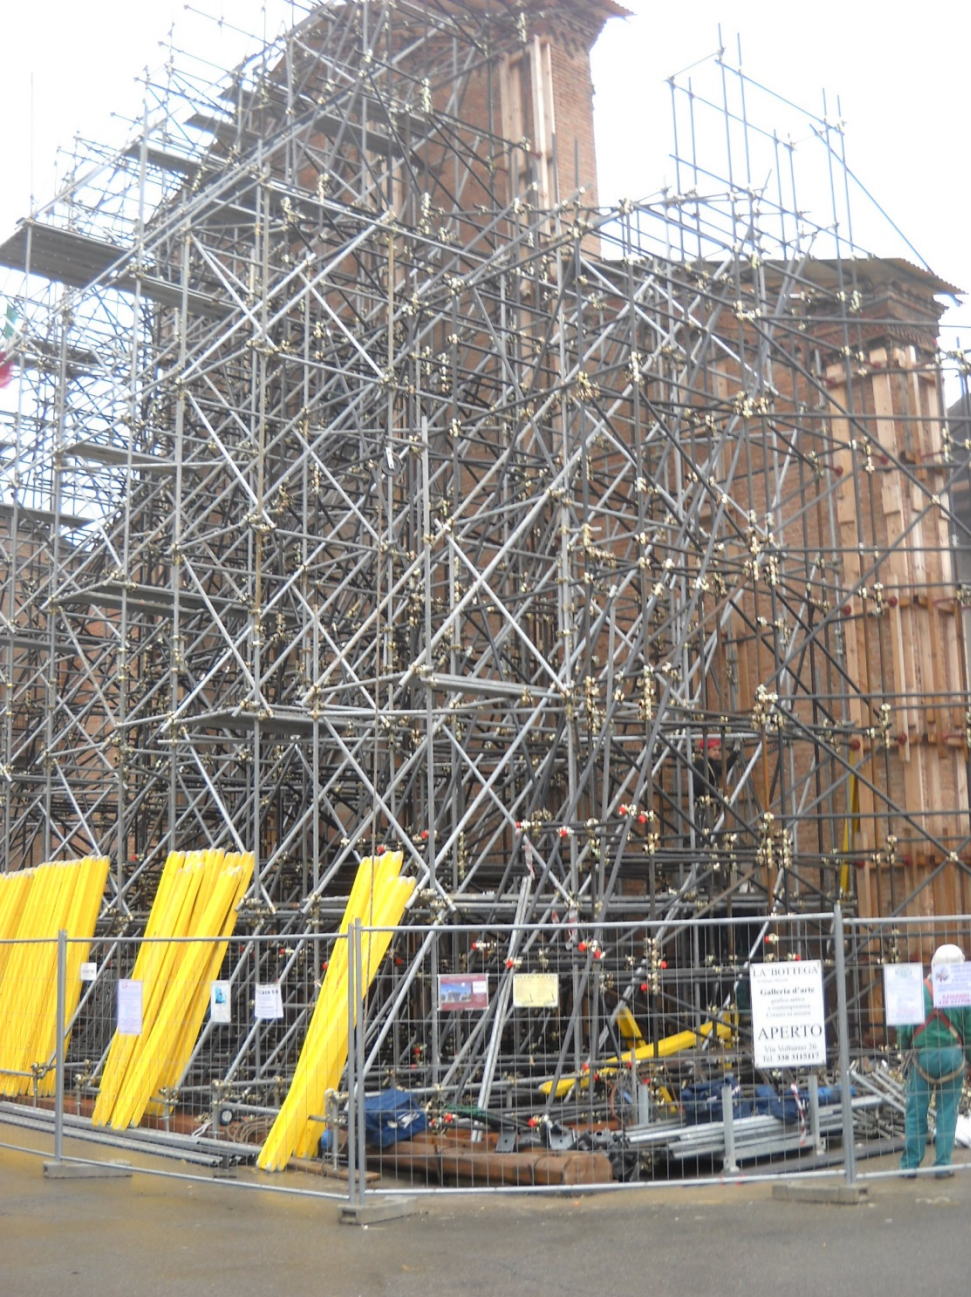
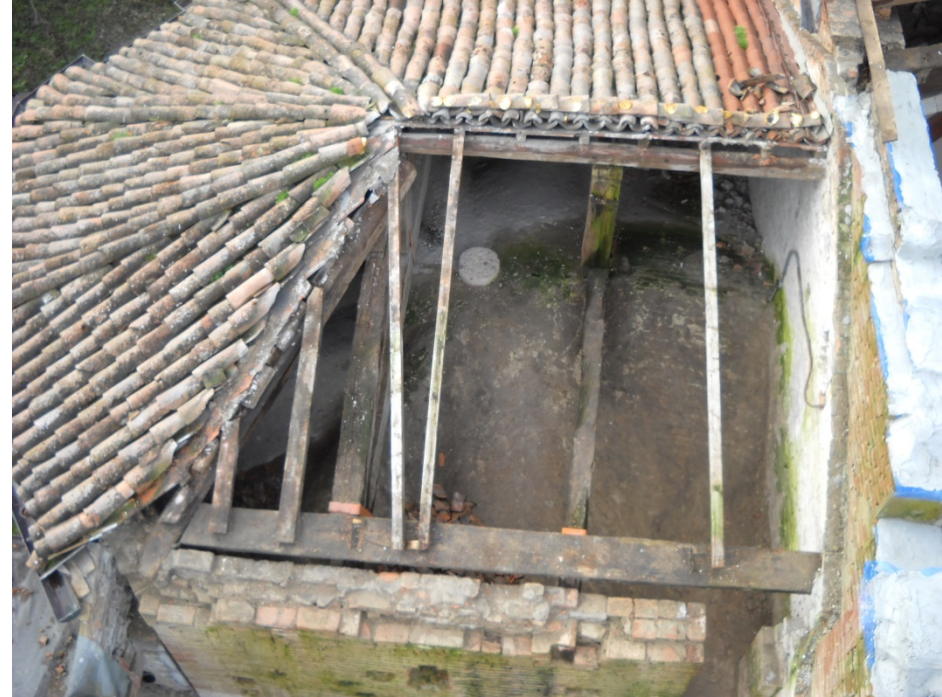
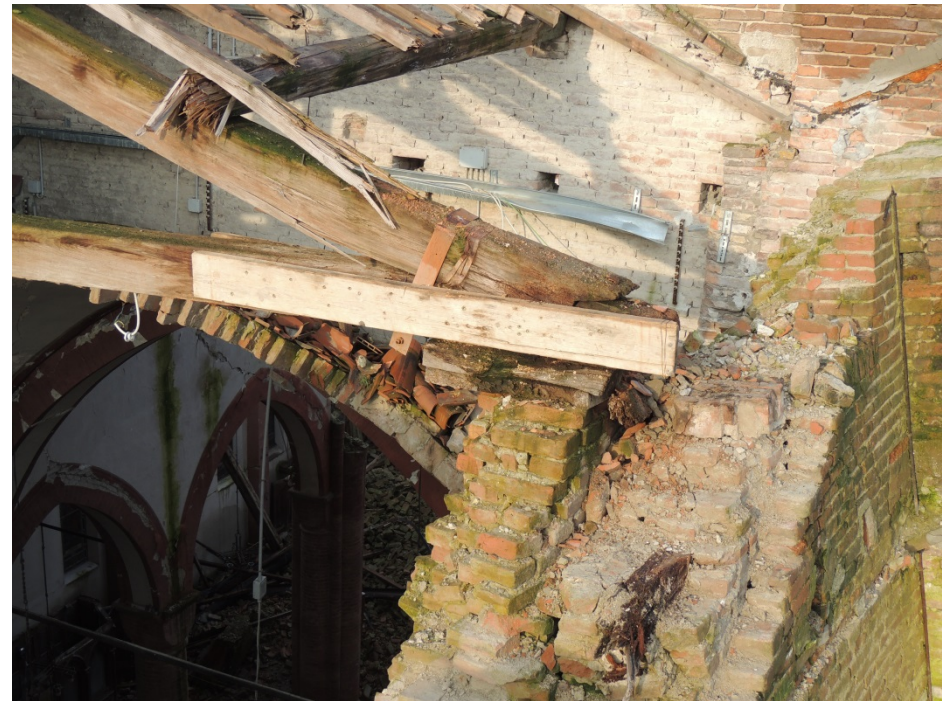
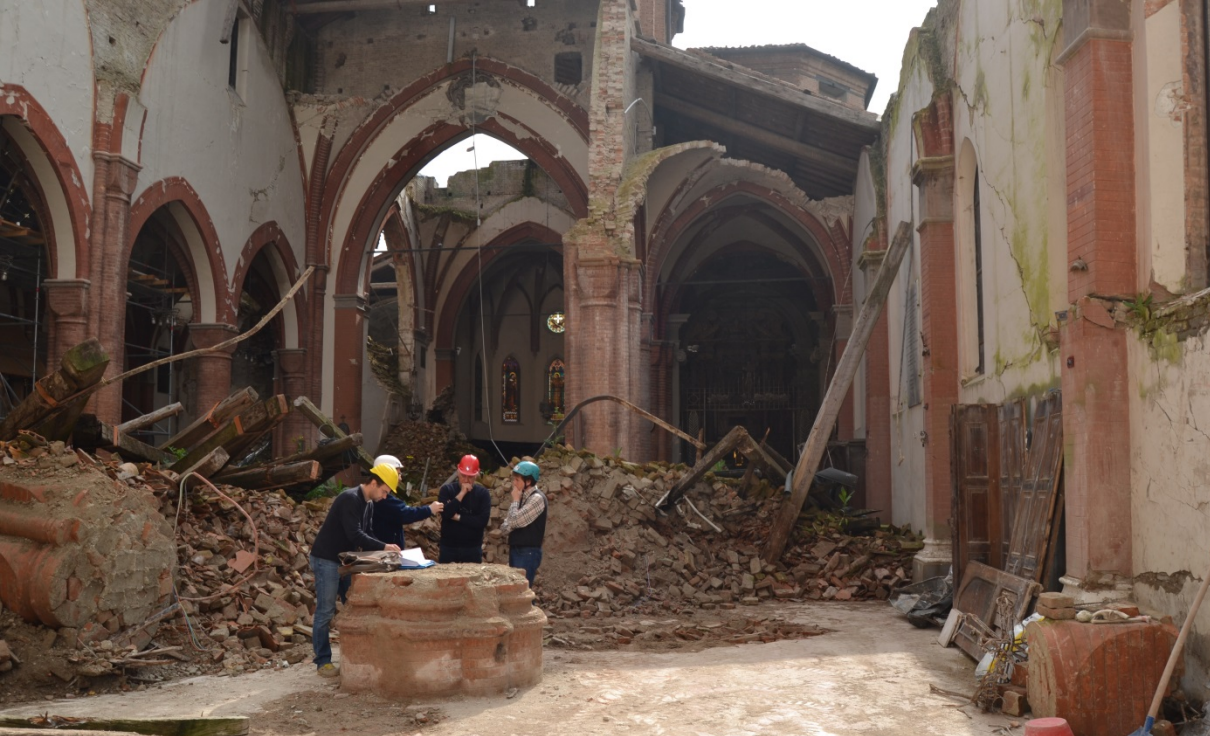
**MIRANDOLA (MO) – CHIESA DI SAN FRANCESCO**

LE DIFFICOLTÀ OPERATIVE:  
il recupero delle macerie  
la sicurezza delle murature  
le coperture provvisorie  
la sicurezza dei lavoratori
