Bologna 21 maggio 2013
Effetto sisma 2012 : suolo e strutture

Effetti delle sequenze sismiche sulle costruzioni in muratura

Antonio Tralli (UniFe) – Daniele Ferretti (UniPr)

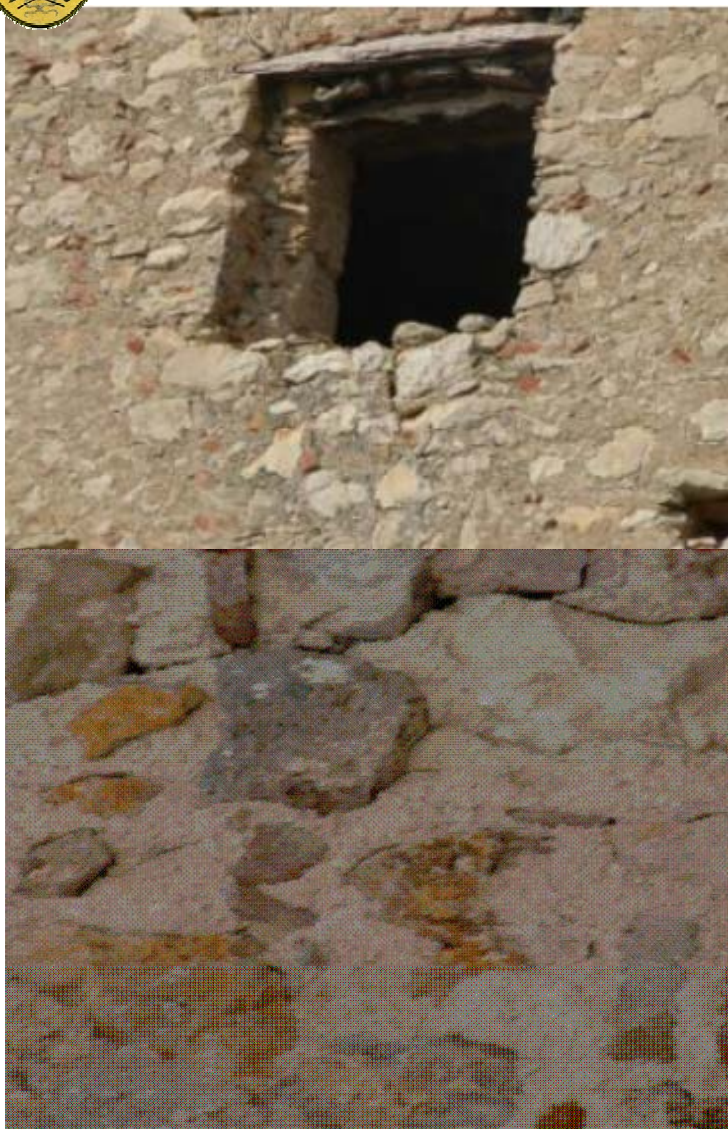
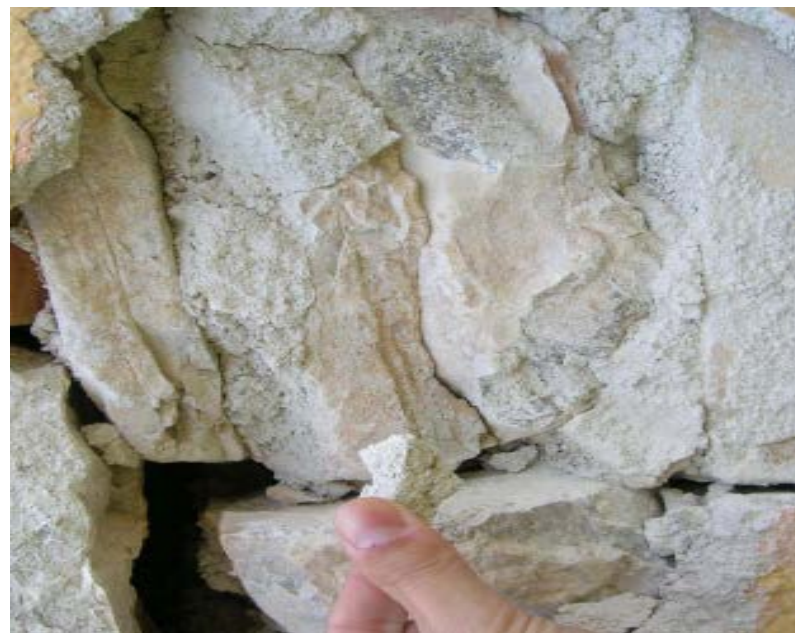
L'Aquila 2009

Muratura di pietra grezza non lavorata con tessitura sub-orizzontale con malta di scarsa qualità o di terra cruda. I muri di questo tipo sono spesso formati da due paramenti non collegati fra loro

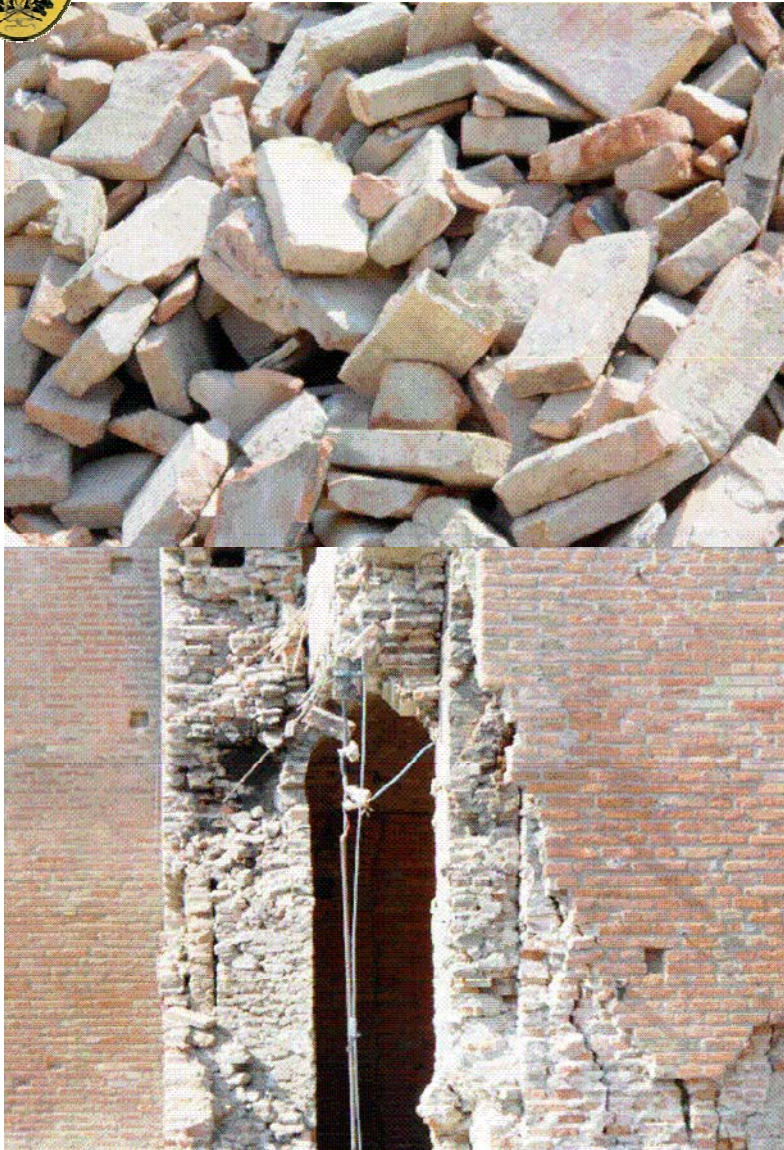
San Felice sul Panaro: crollo parziale di una casa e della Rocca

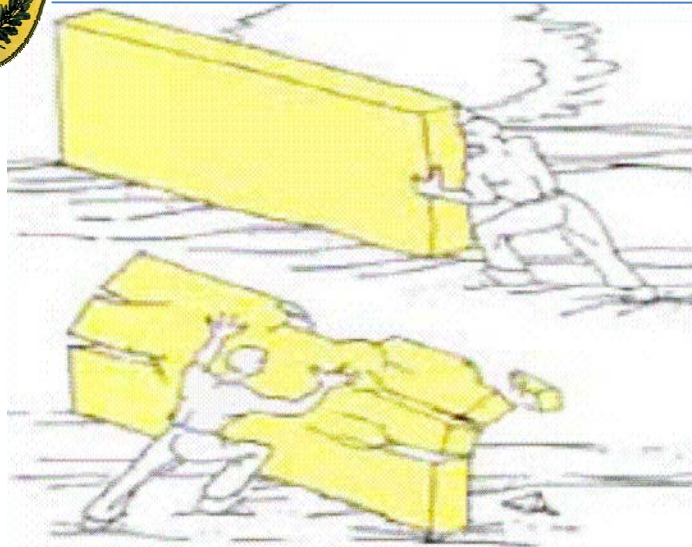
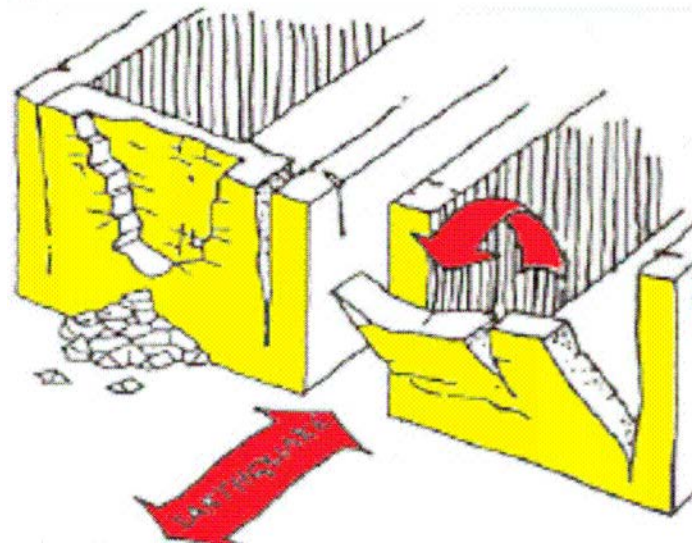
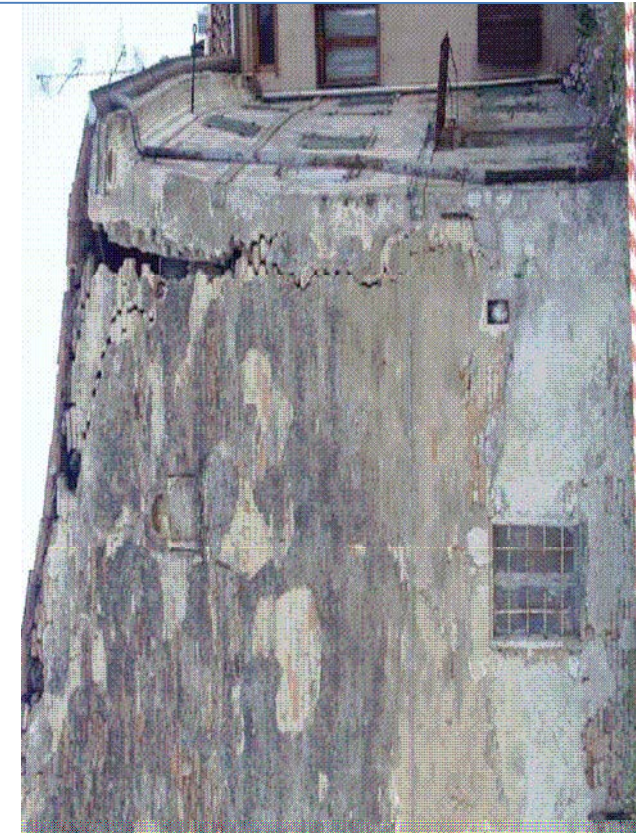
Rovereto

In Emilia i ribaltamenti di intere pareti sono relativamente rari, eccetto per pareti troppo snelle come nelle chiese, e interessano la parte sommitale. I Meccanismi da taglio che avvengono nel piano delle pareti sono frequenti sia nei maschi murari a piano terra che nelle fasce di piano

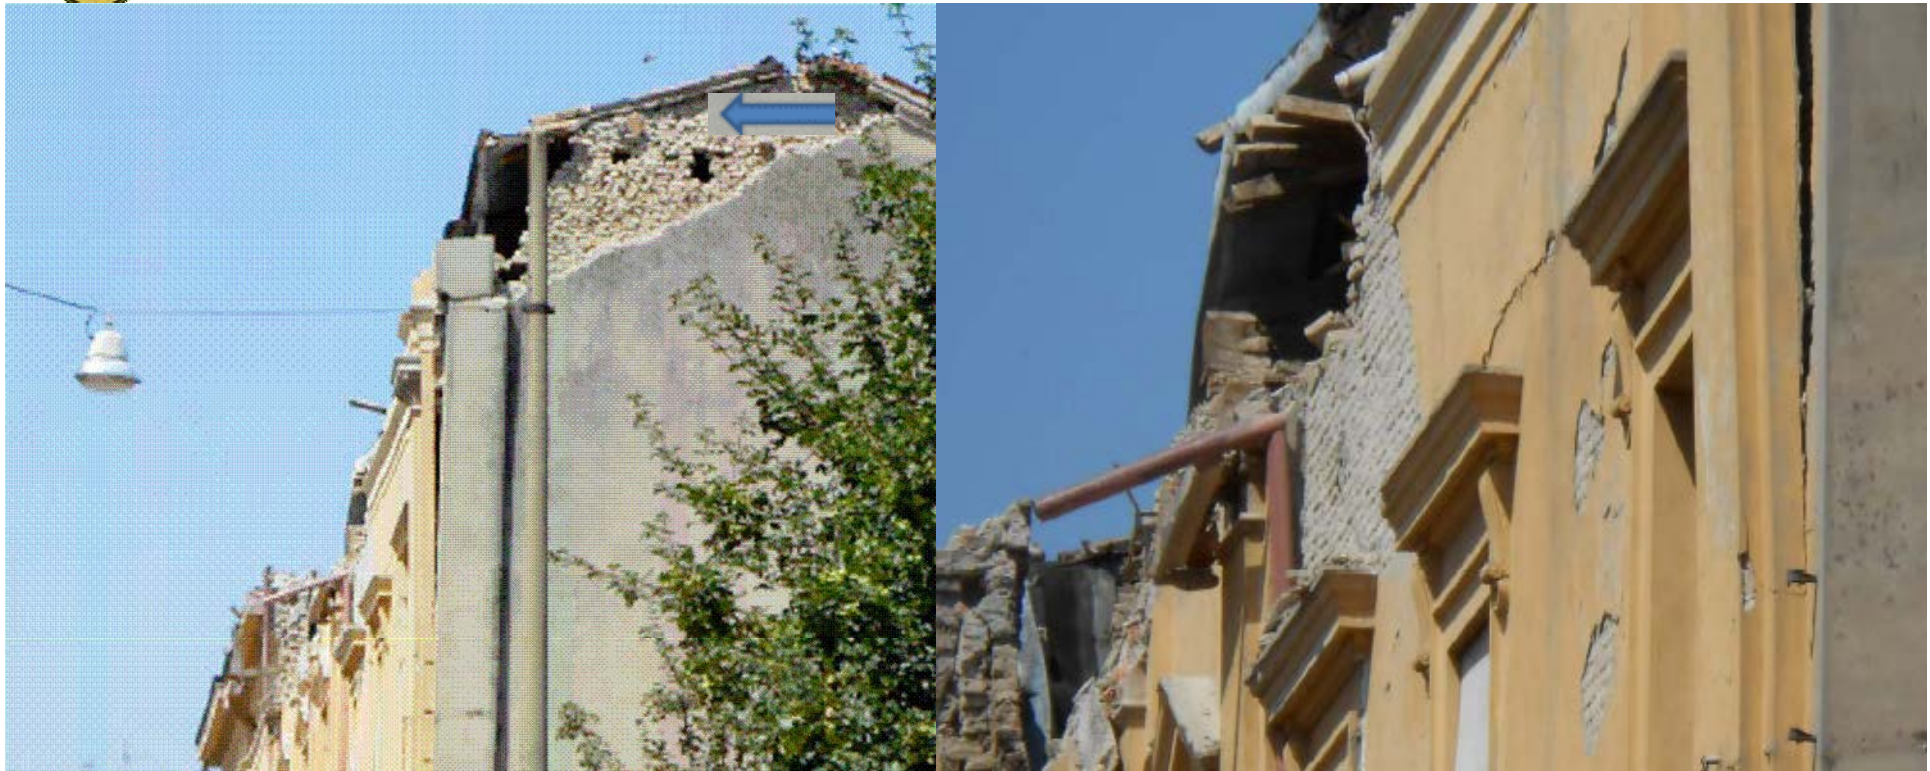
Mirandola

Ribaltamenti sommitali

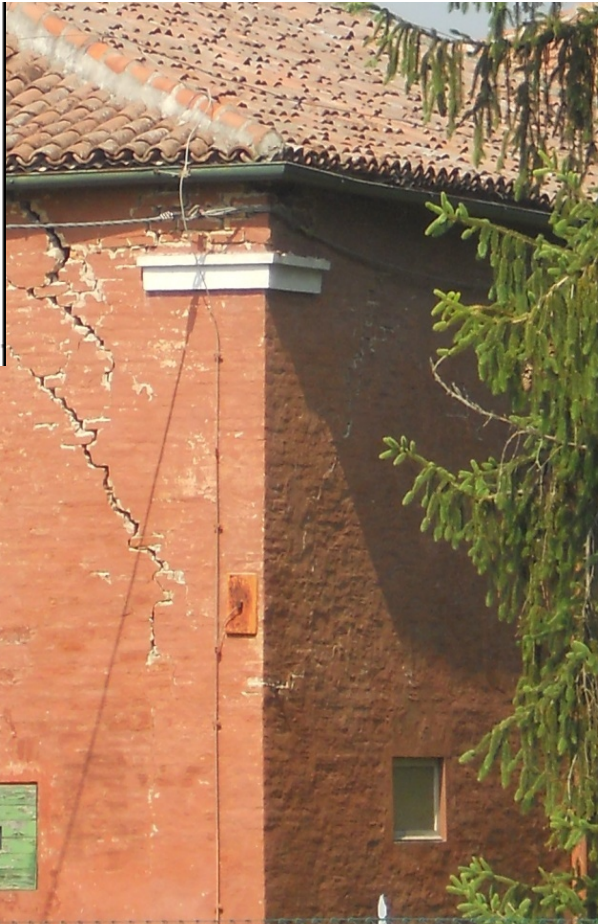
Mirabello

Meccanismi di primo modo dovuti all'interazione col tetto

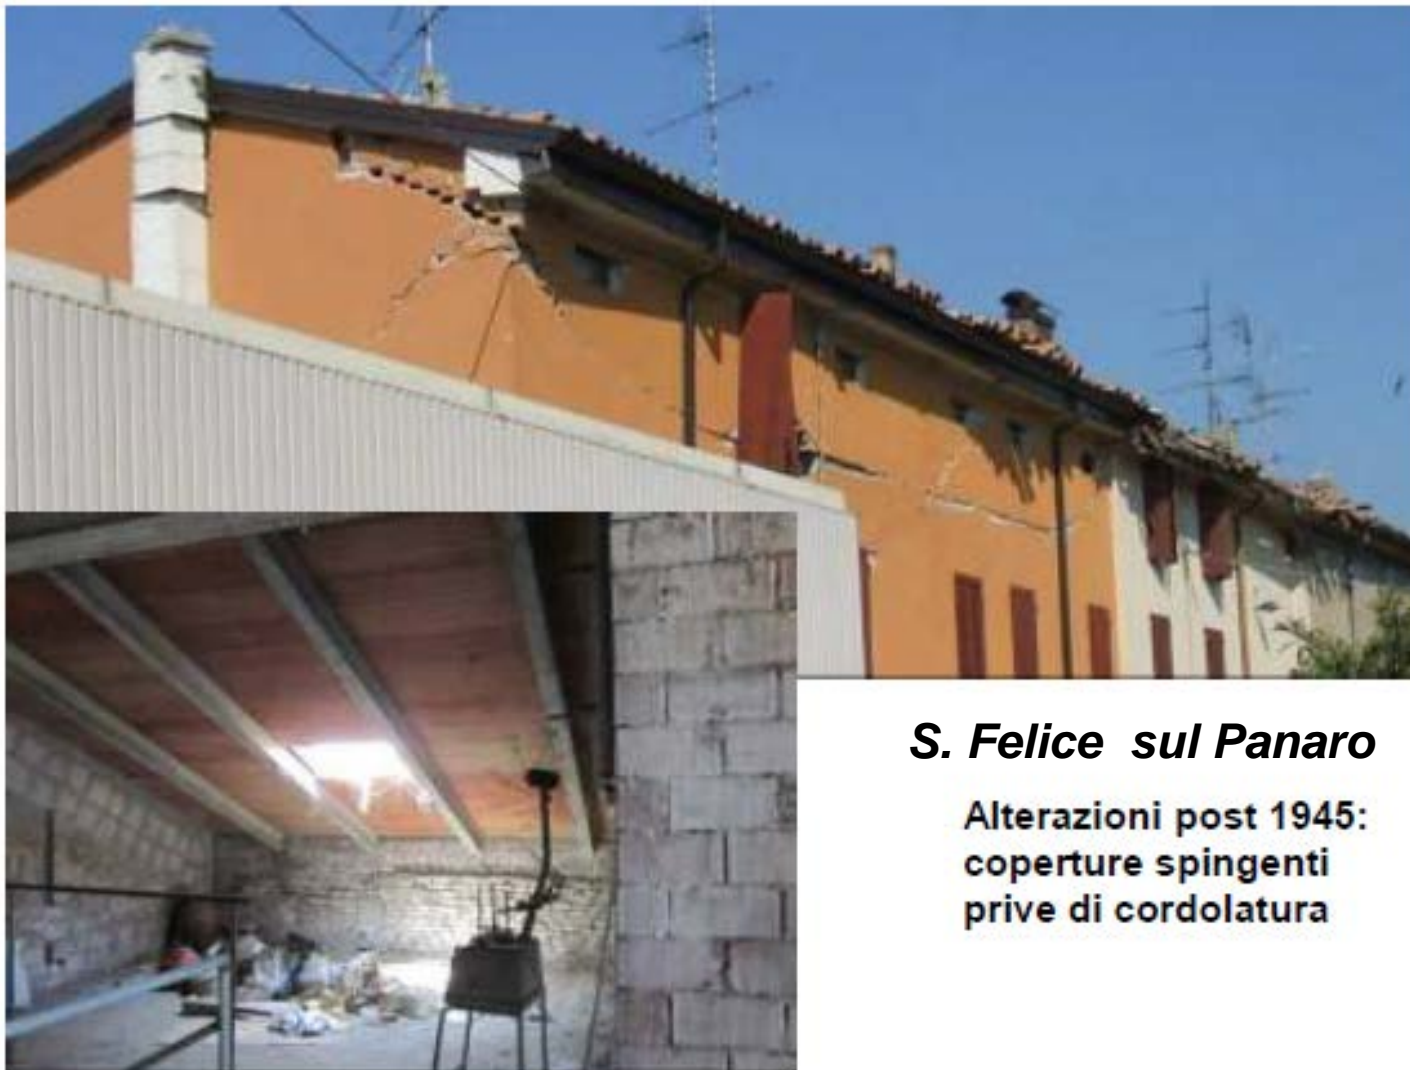
S. Felice sul Panaro

**Alterazioni post 1945:
coperture spingenti
prive di cordolatura**

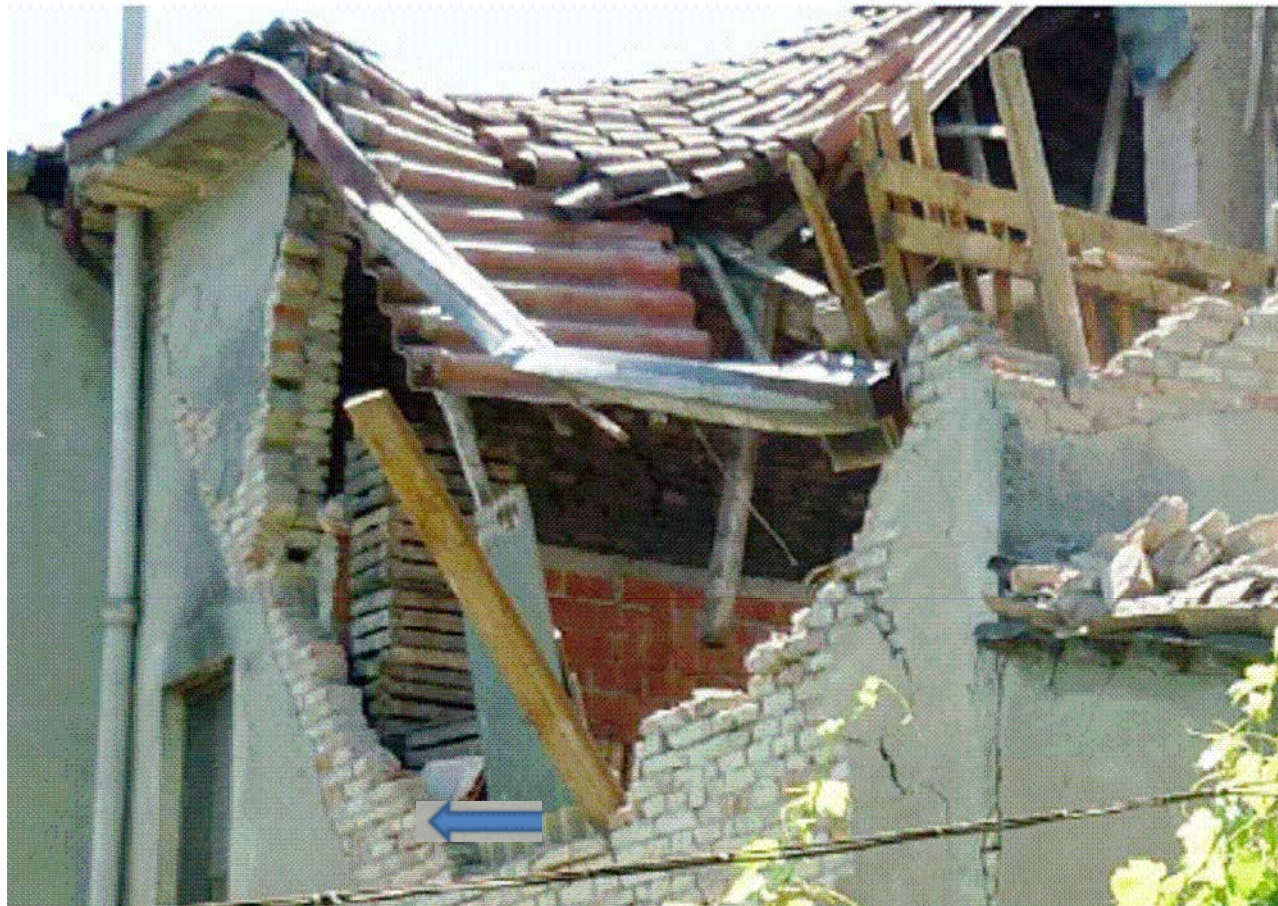
Emilia 2012 : i due paramenti non sono collegati tra loro

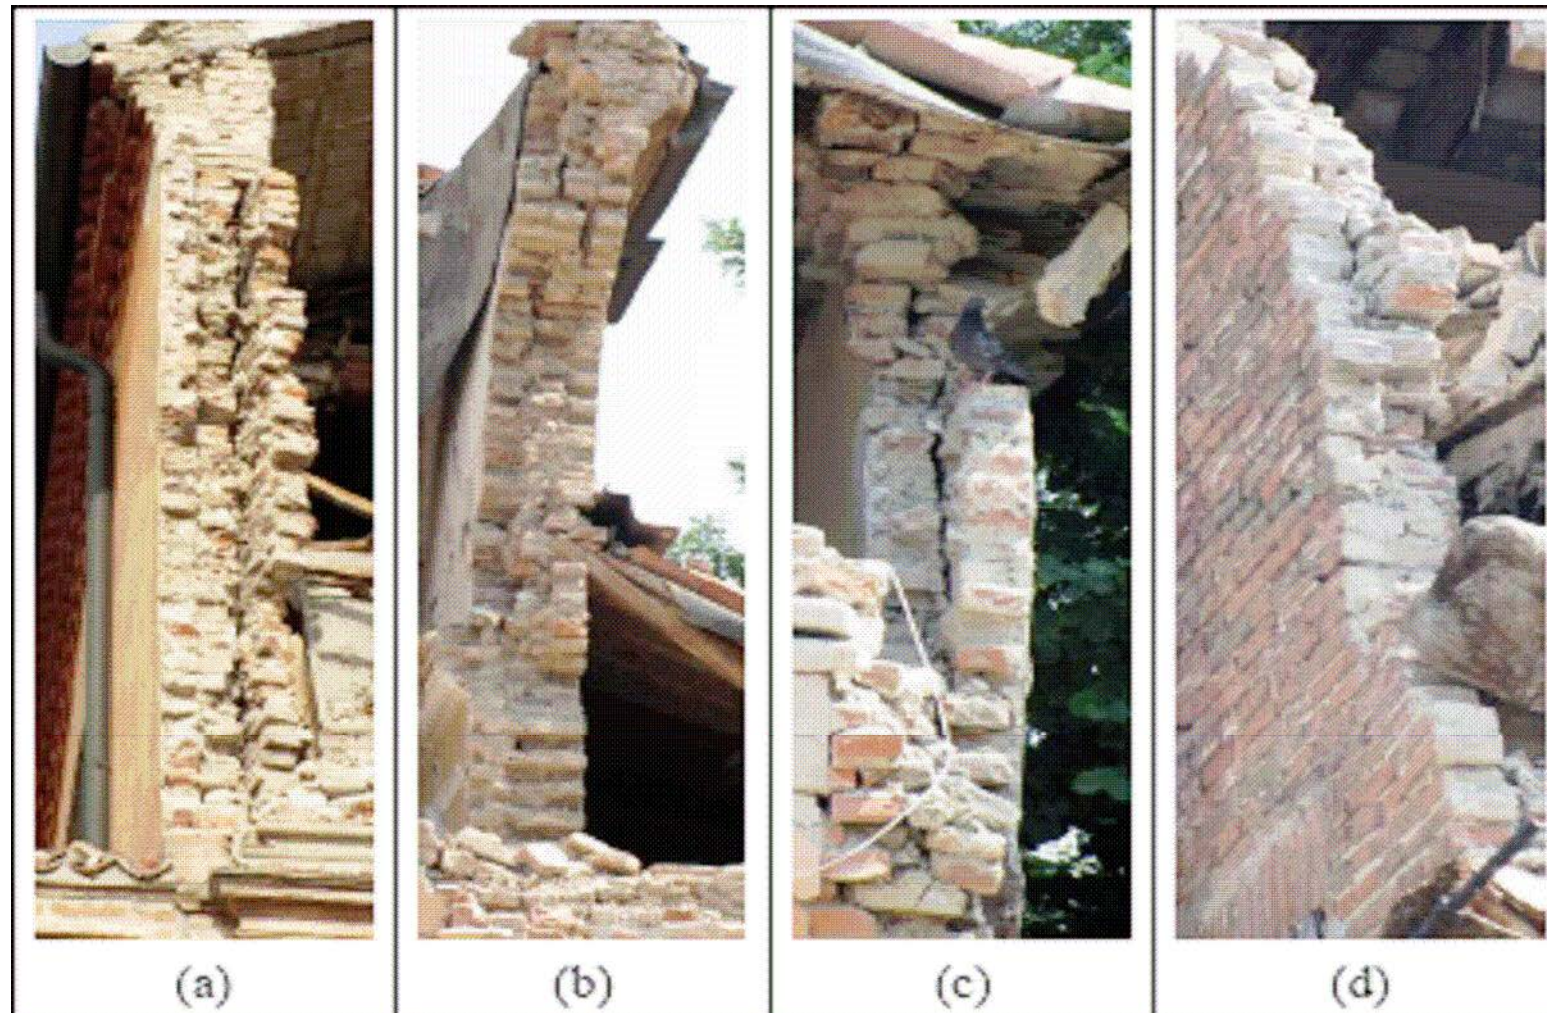
Figura 3.2. Esempi di sezioni murarie: a) e b) muratura a 3 teste (esempi tratti da pareti della navata principale di due chiese a Finale Emilia (a) e San Felice sul Panaro (b));
- muratura a due teste (esempi tratti dalla parete della navata laterale di una chiesa (c) e dalla parete di una schiera di 3 piani (d) a San Felice sul Panaro)

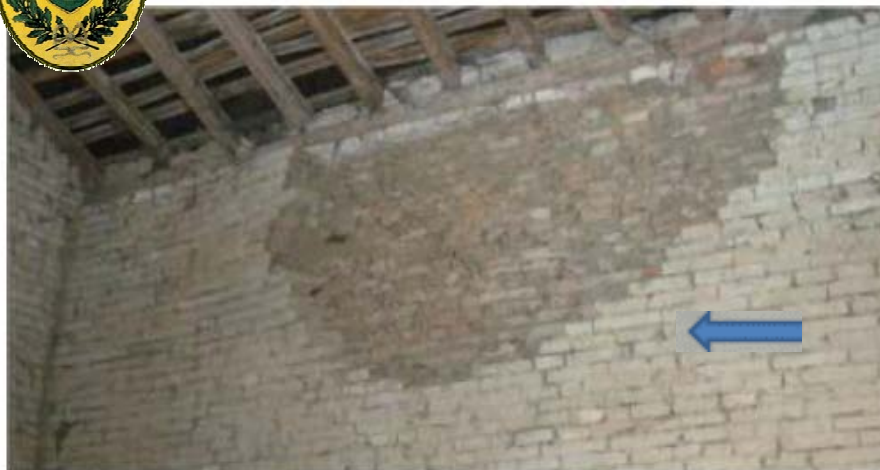
Muratura in mattoni a due teste. Le fodere interna ed esterna sono collegate da diatoni passanti.

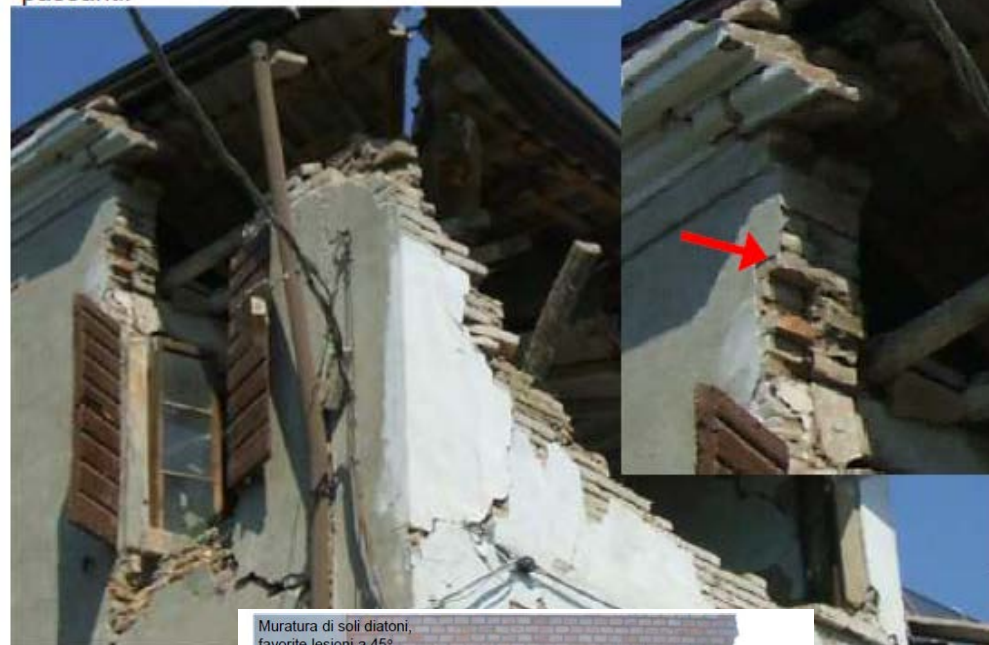
Muratura in mattoni ad due teste. Si tratta di due fodere sostanzialmente separate. Una delle due fodere, quella interna, si è distaccata.

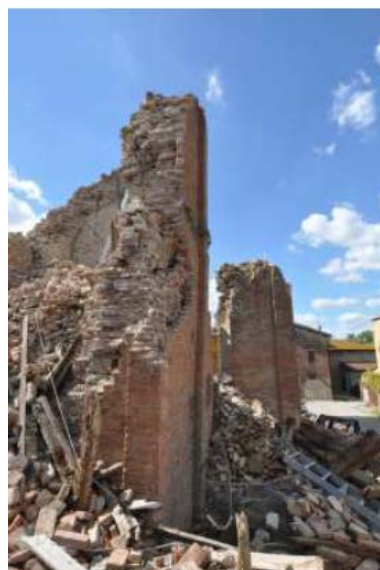
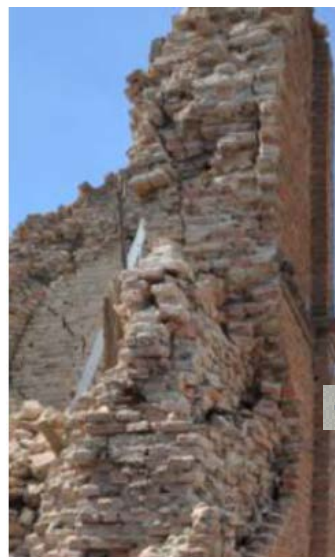
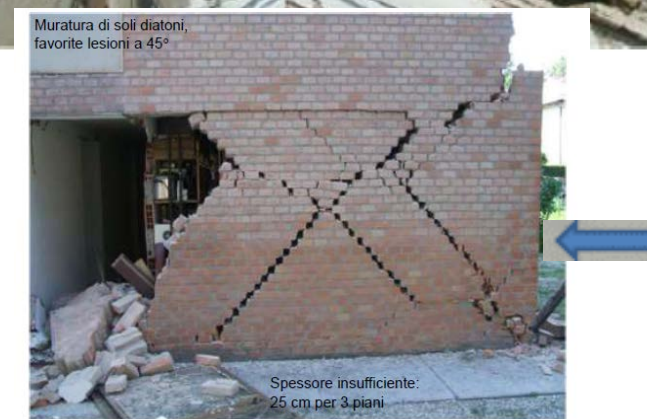
Muratura di soli diatoni, favorite lesioni a 45°

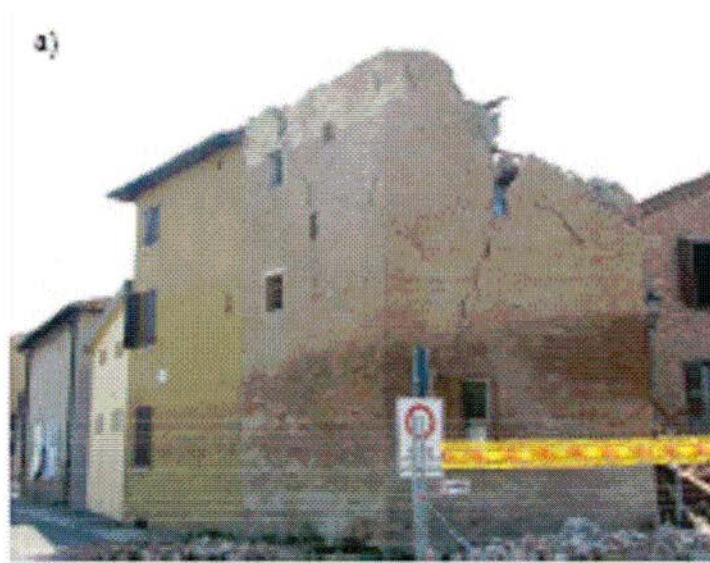
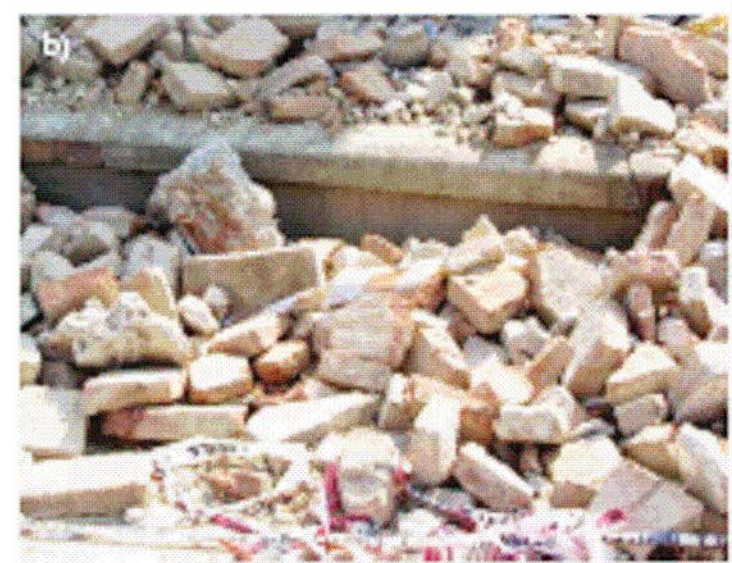
S. Felice

diverso stato di manutenzione fra 2 parti di uno stesso edificio, si osservi la pulizia dei mattoni.

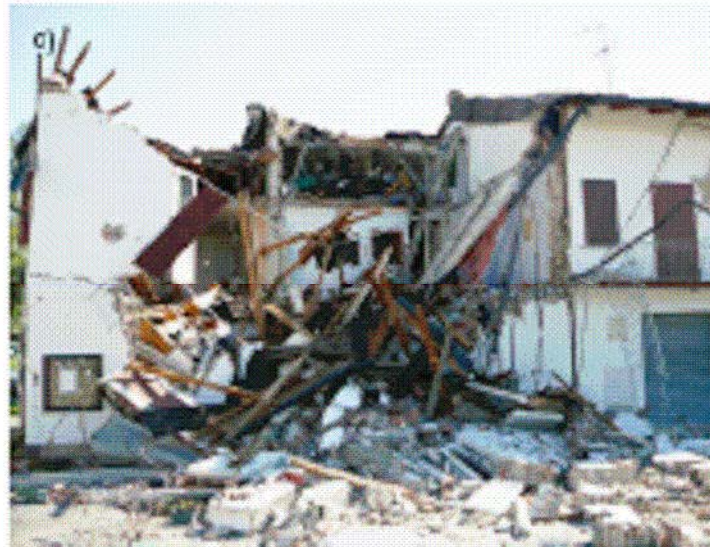
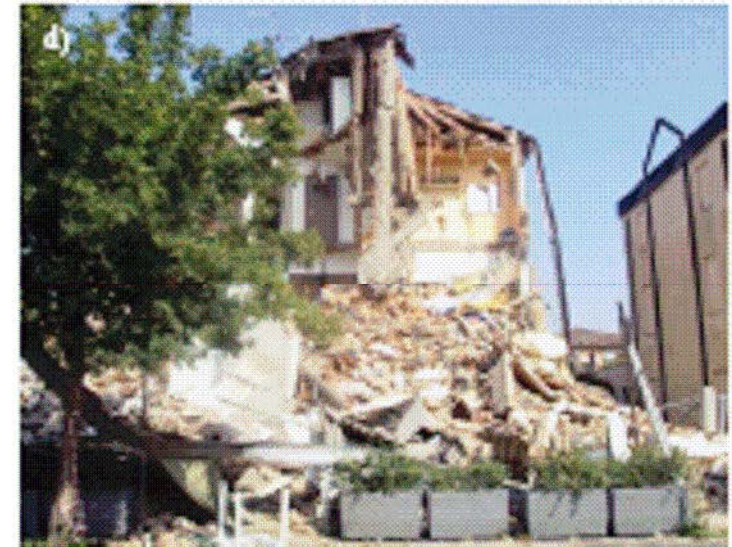
Mirandola e Rovereto

Collassi parziali di tetti in legno in cattivo stato di conservazione

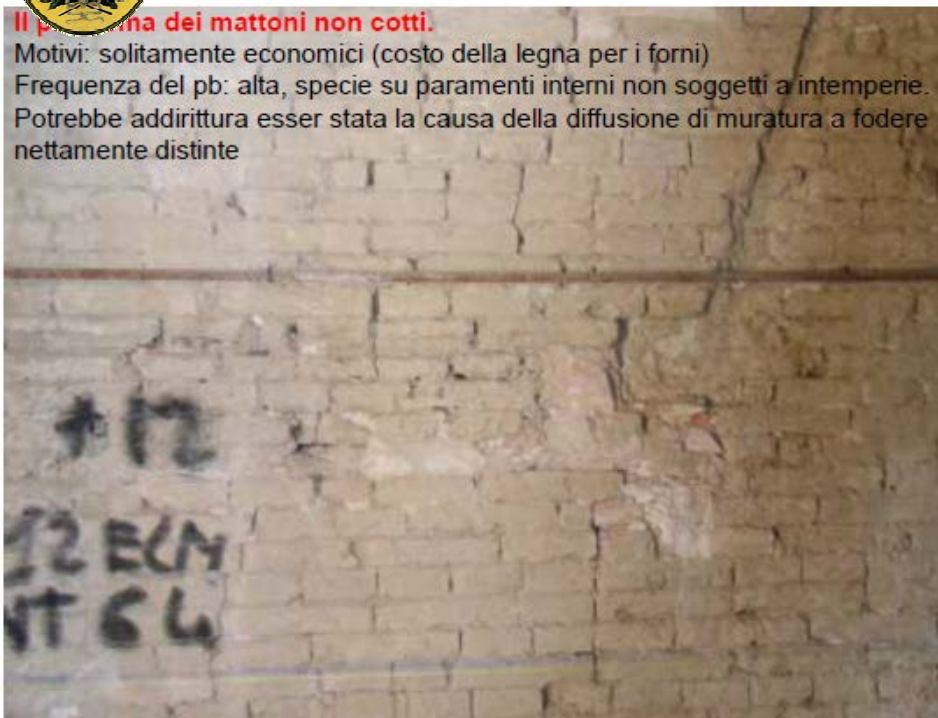
Motivi: solitamente economici (costo della legna per i forni)
Frequenza del pb: alta, specie su paramenti interni non soggetti a intemperie.
Potrebbe addirittura esser stata la causa della diffusione di muratura a fodere nettamente distinte

Mattoni non cotti e malta di cattiva qualità (notare grumi di malta, erosione dei giunti e anche dei mattoni)

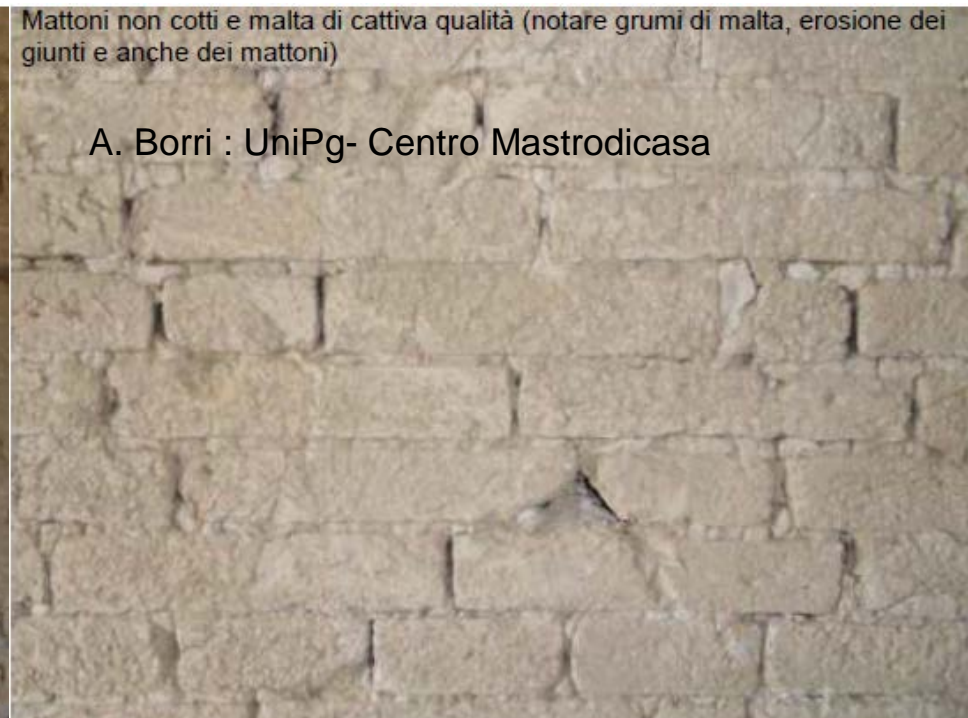
Riconoscimento dei mattoni non cotti: colore chiaro, giallastro o bianco; spesso rovinati, spaccati o privi della parte superficiale

I mattoni non cotti sono in genere utilizzati per fodere interne

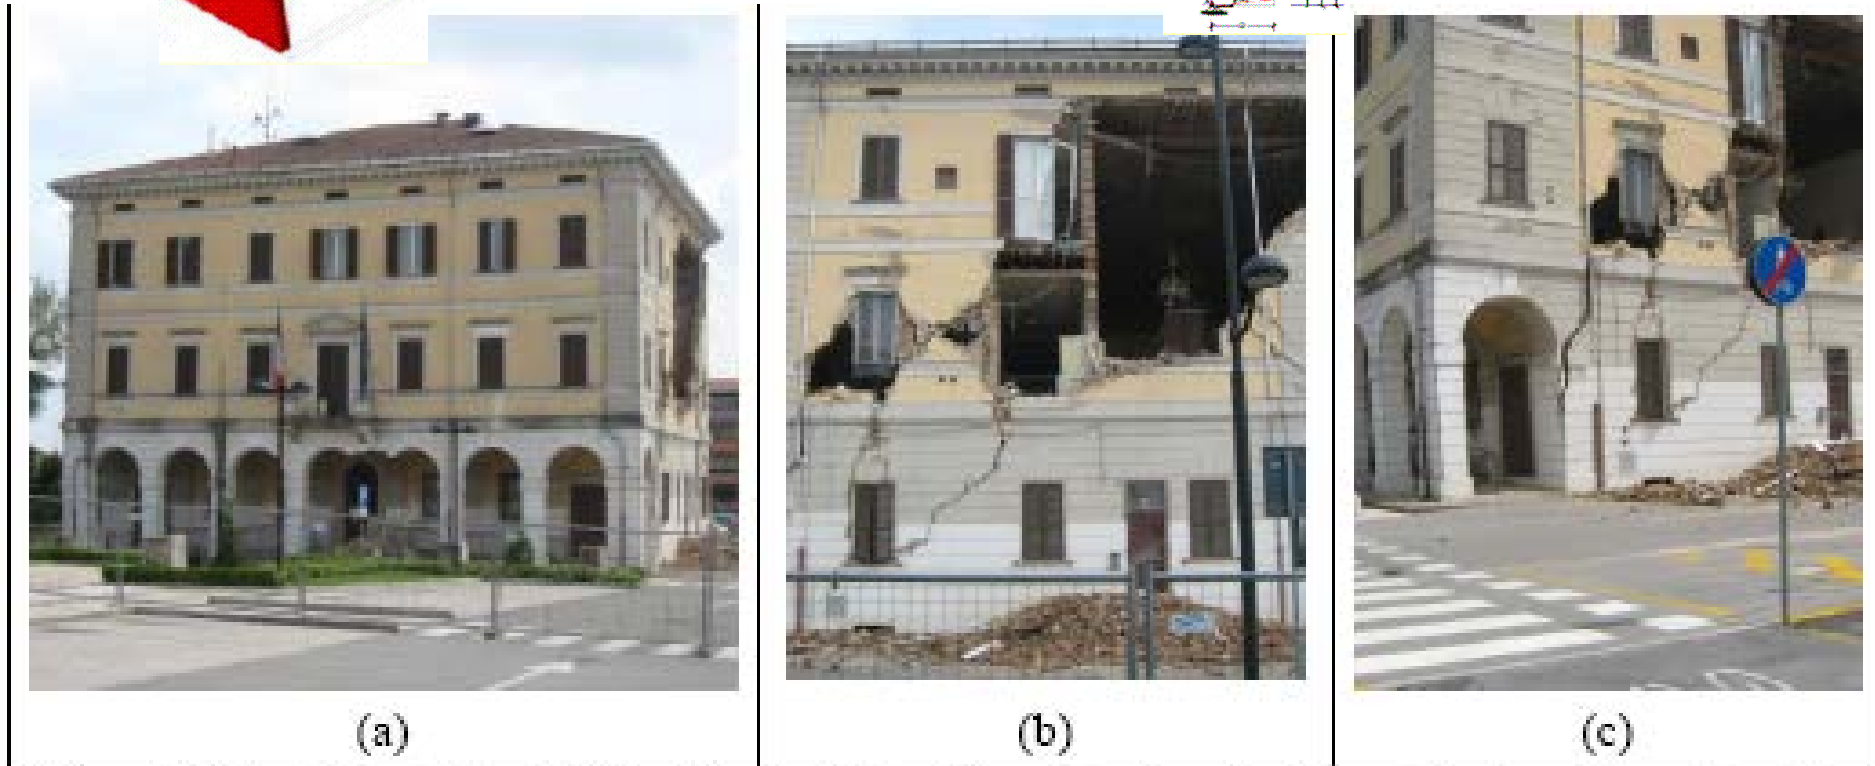
Figura 3.10. a) Facciata del Municipio di Sant'Agostino (crollo di un pilastro del porticato); b) salone a doppia altezza e parete di spina a due teste; c) rotazione dei pilastri del porticato.

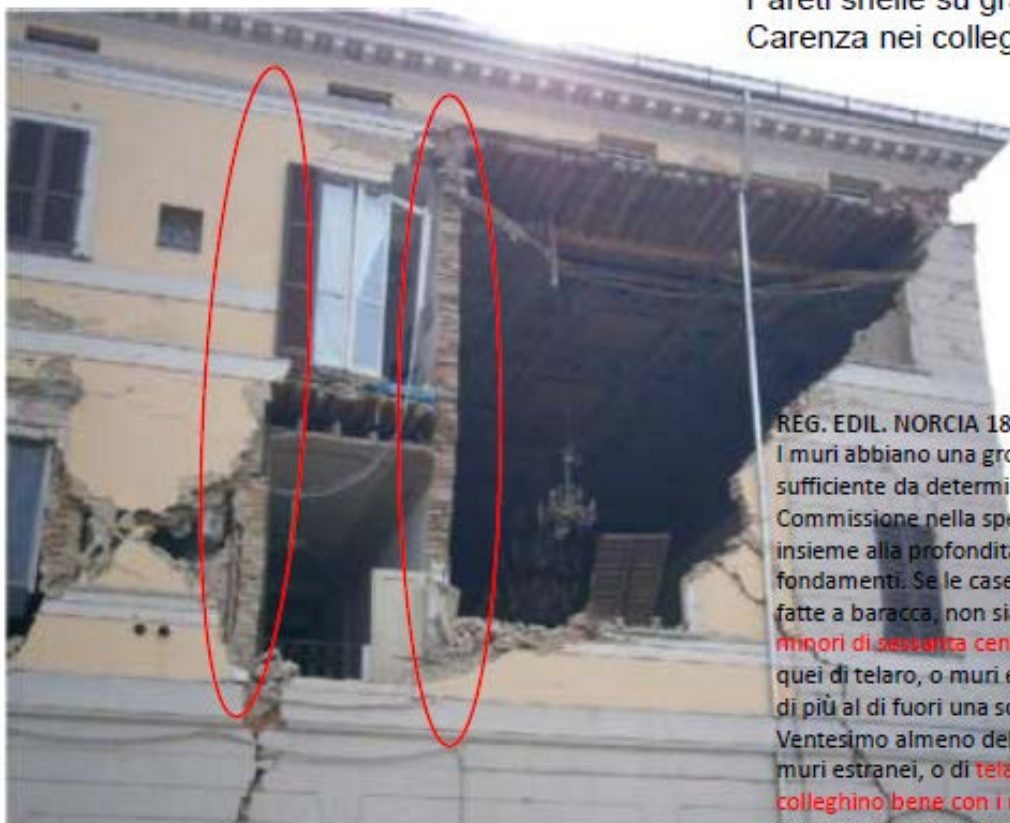
Municipio di S. Agostino

Pareti snelle su grande luce.
Carenza nei collegamenti

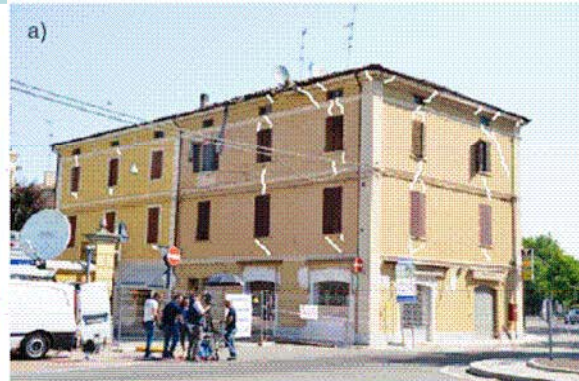
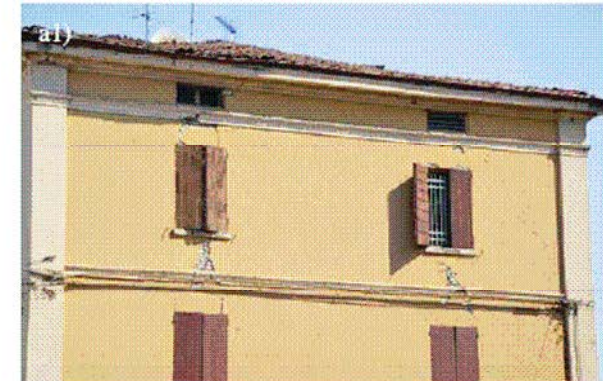
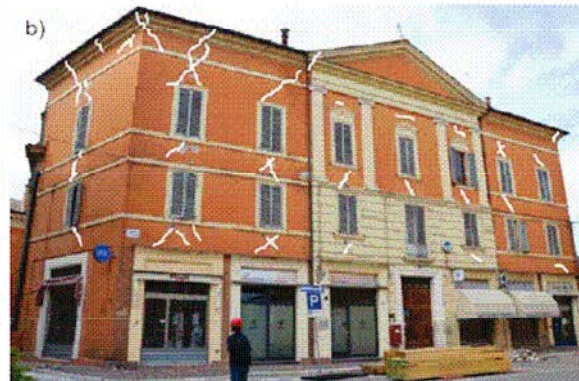
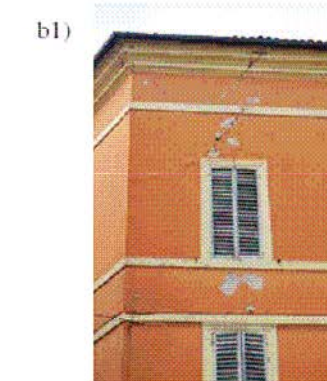
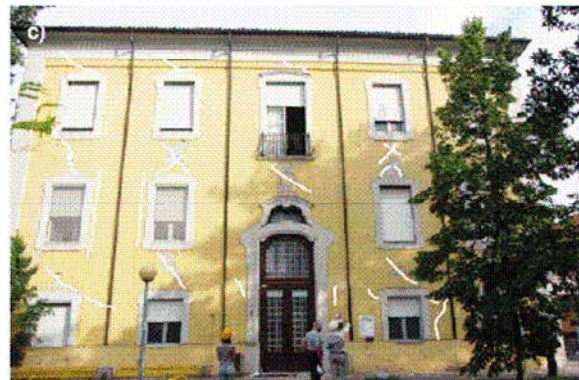
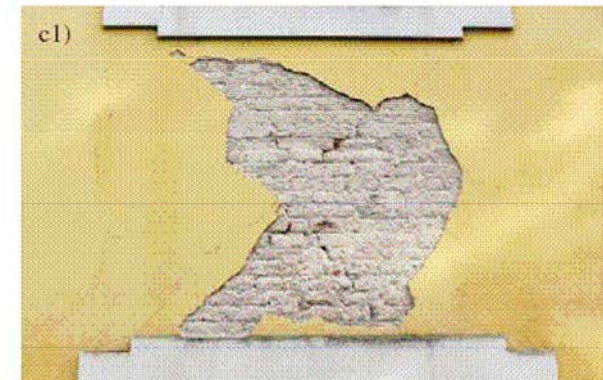
Fig. 8. Examples of “uniform” global mechanism (with the localization of damage in spandrels) observed in some buildings in Mirandola (a) and Finale Emilia (b, c): on the left, the main cracks are marked in white on a general view of walls; on the right, some particular of cracks on spandrels are shown.

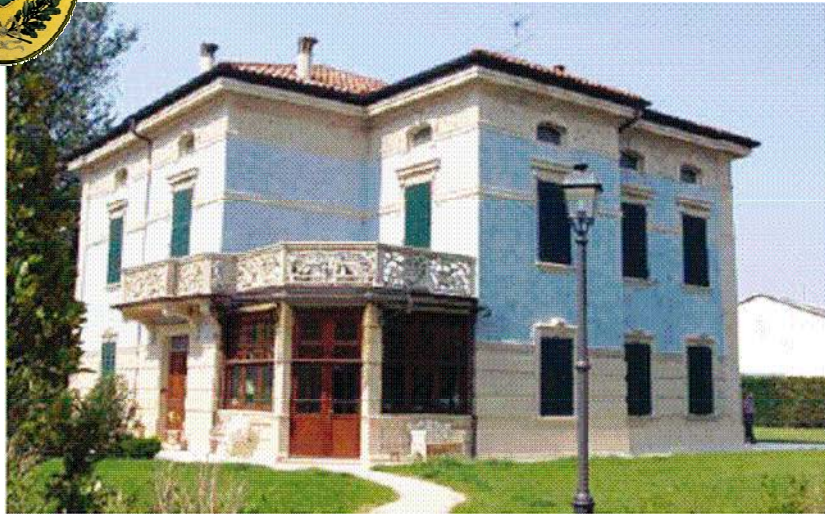
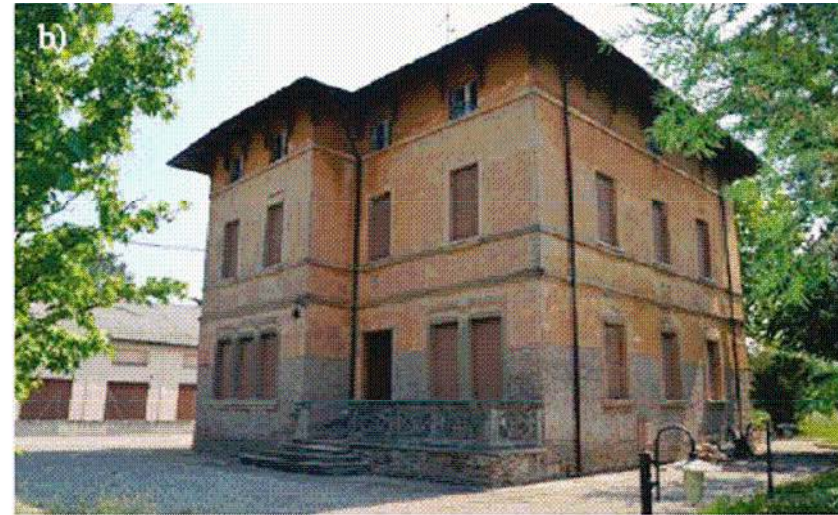
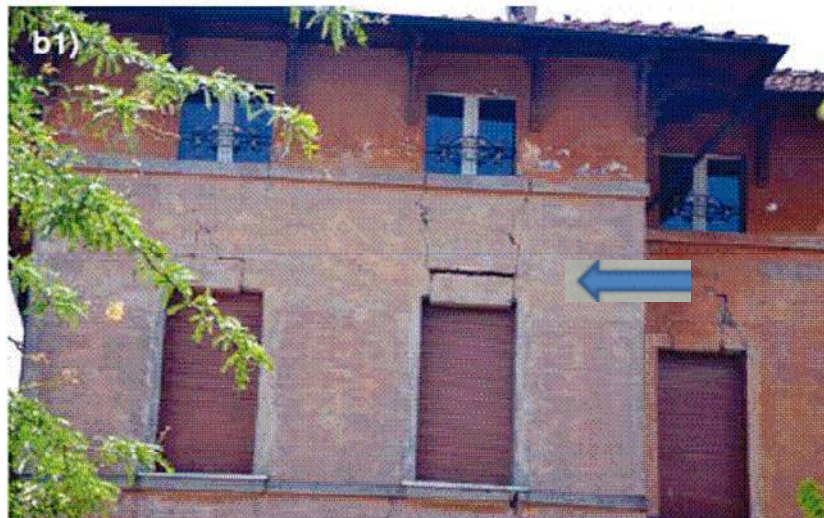
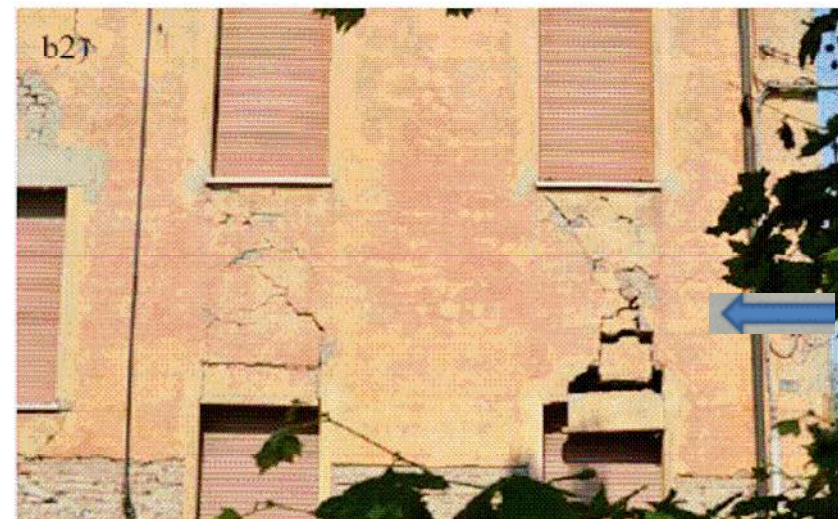
S. Felice sul Panaro: Palazzine di inizio 900 – Importanza stato di manutenzione.
Danno alle fasce di piano: importanza delle archi travi

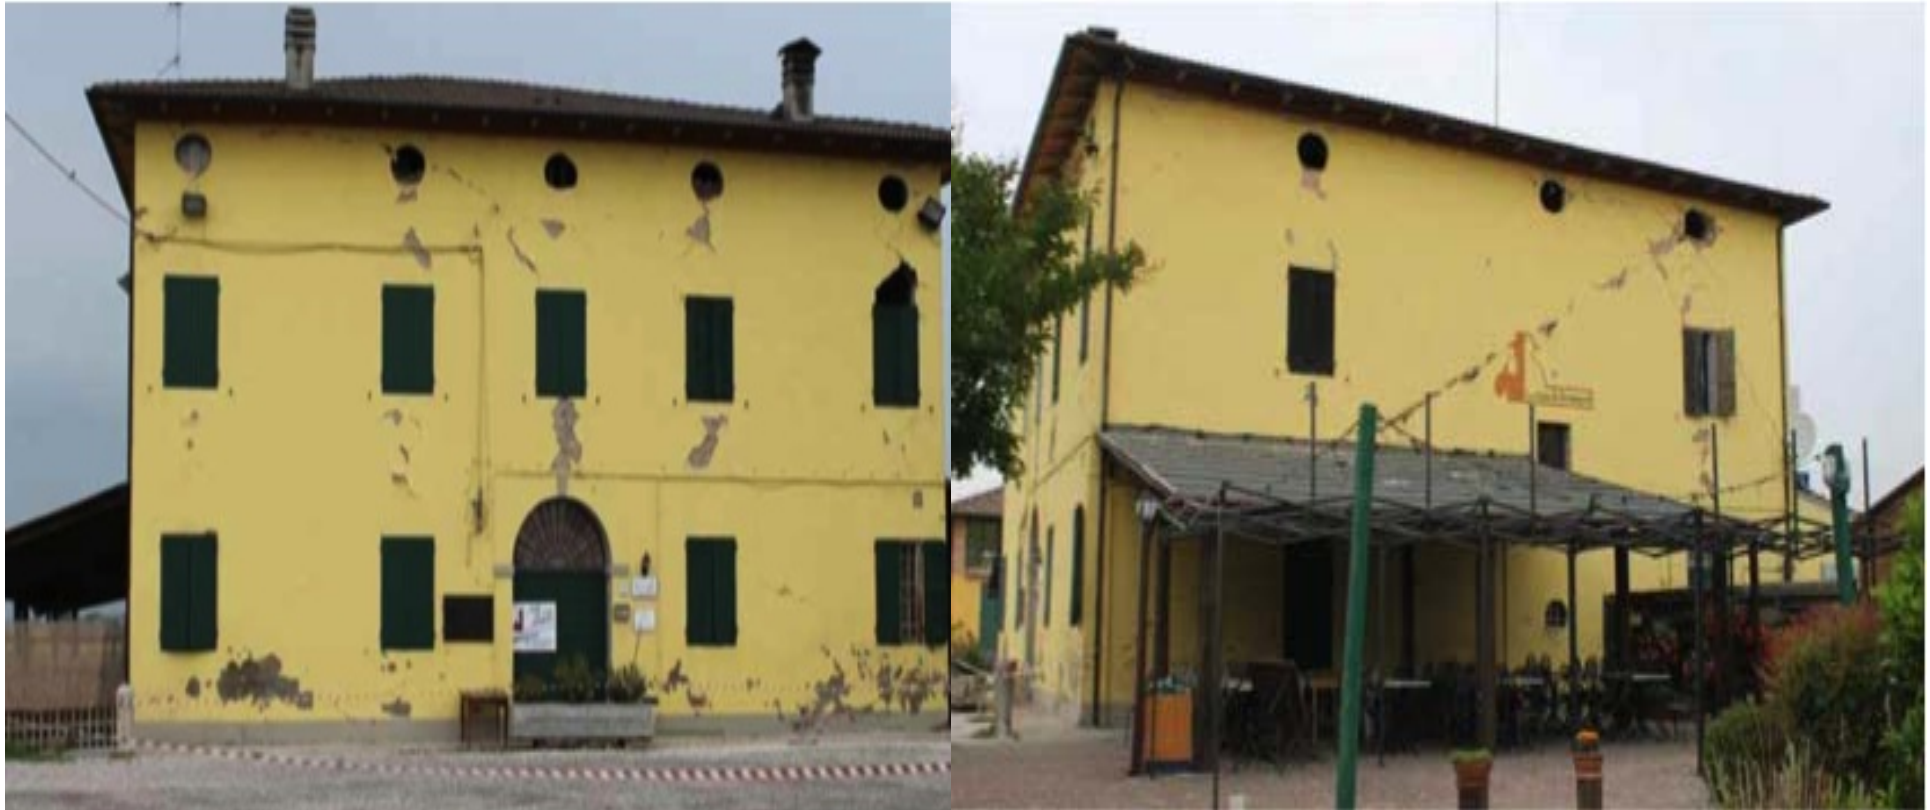
Renazzo (Cento)- Il fabbricato, sede di un agriturismo, è stato restaurato sostituendo il tetto ligneo con uno latero cementizio notevolmente più pesante e rigido.

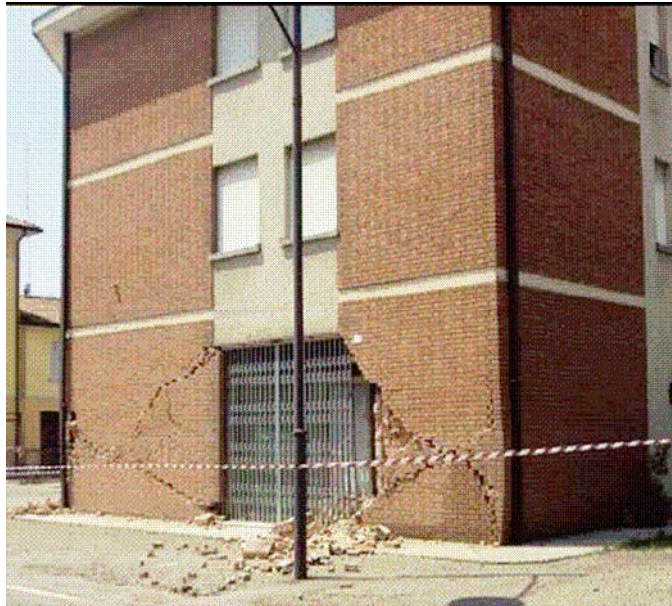
**Poggio
Renatico**

Vulnerabilità edifici in muratura Crisi per taglio di maschi murari
