Bologna 21 maggio 2013
Effetto sisma 2012 : suolo e strutture

Effetti delle sequenze sismiche sulle costruzioni in muratura

Antonio Tralli (UniFe) – Daniele Ferretti (UniPr)

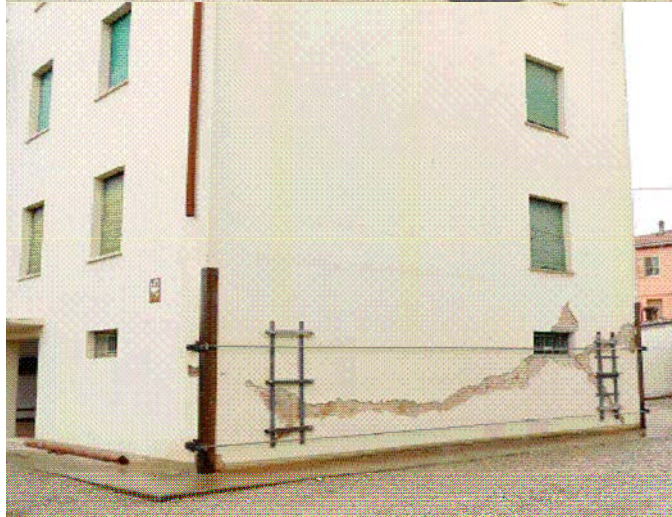
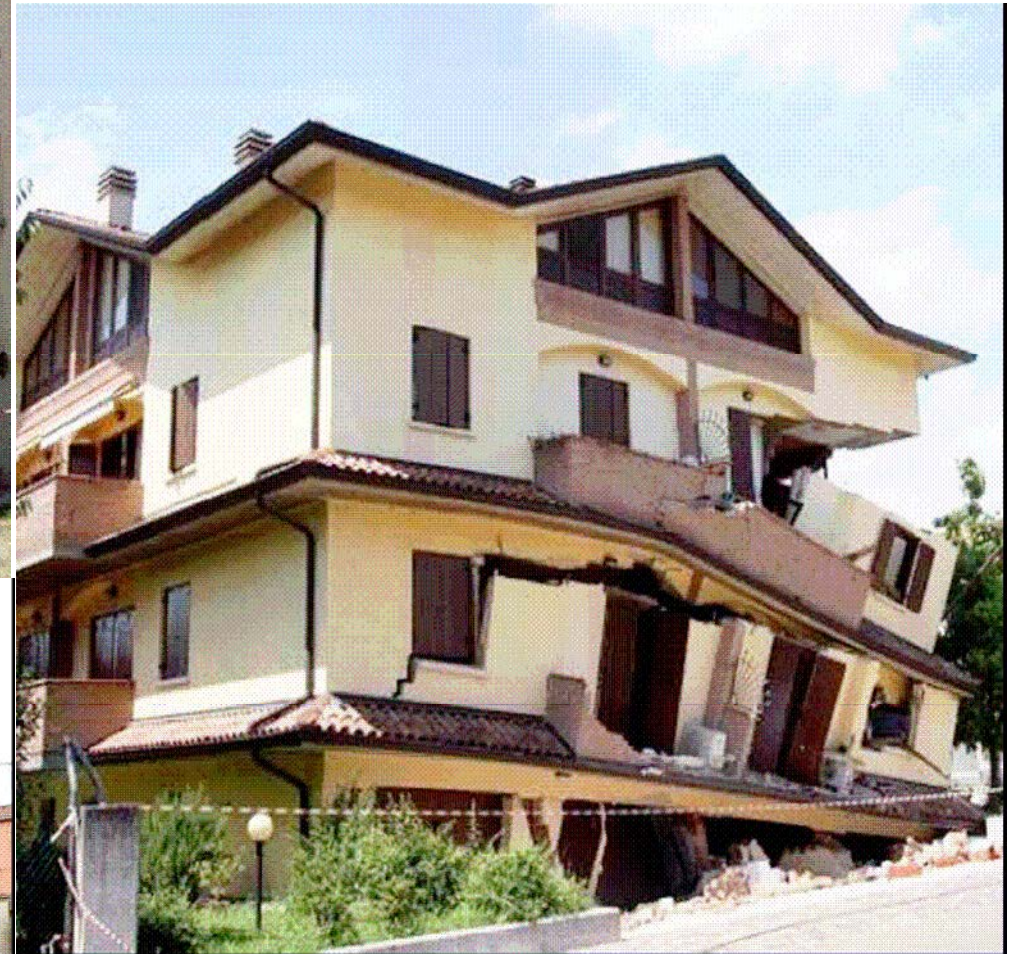
Novi di Modena

Vulnerabilità edifici in muratura Crisi per taglio di maschi murari

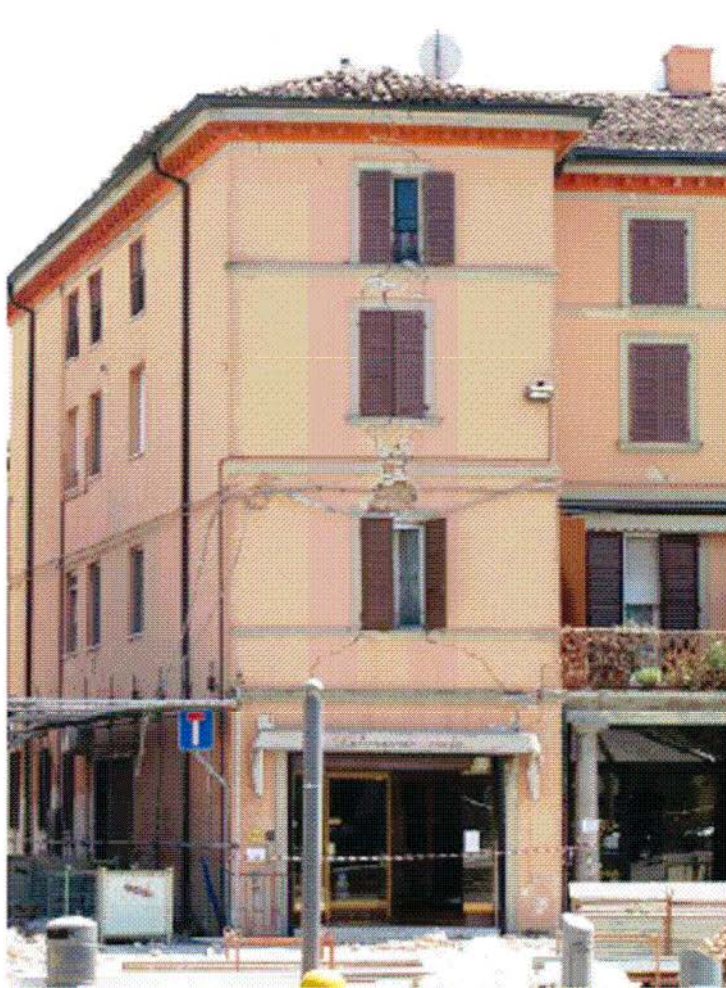
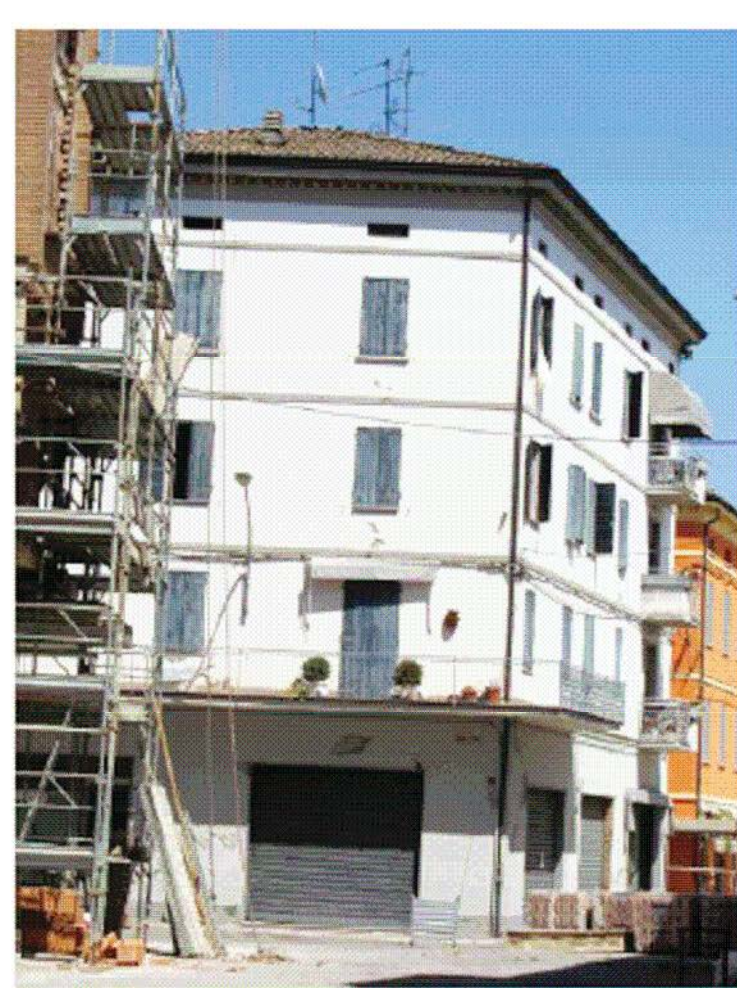
Cavezzo - Se opportunamente cerchiare grandi aperture a piano terra non hanno provocato il collasso

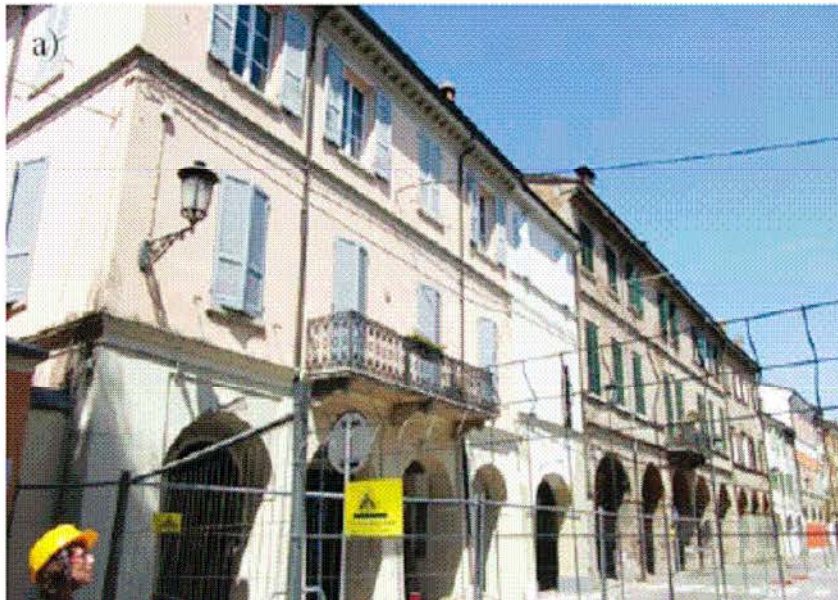
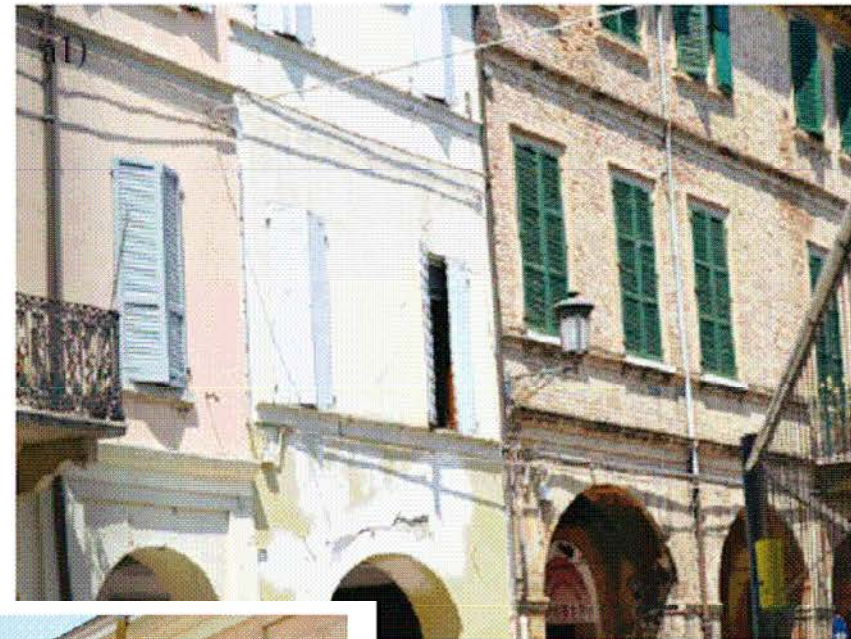
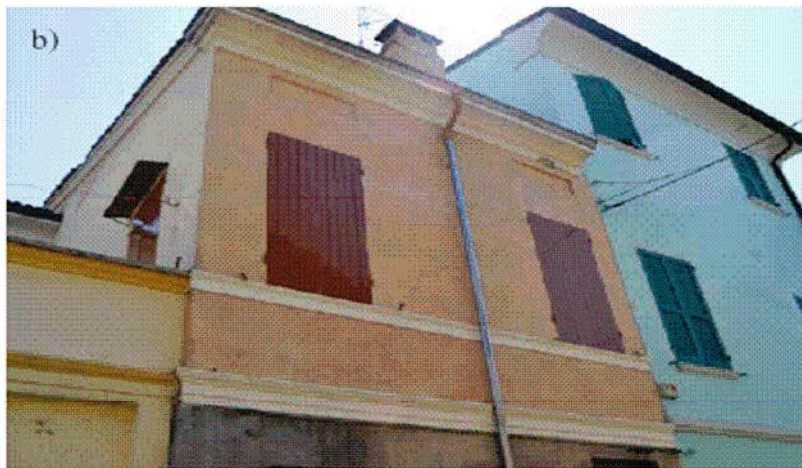
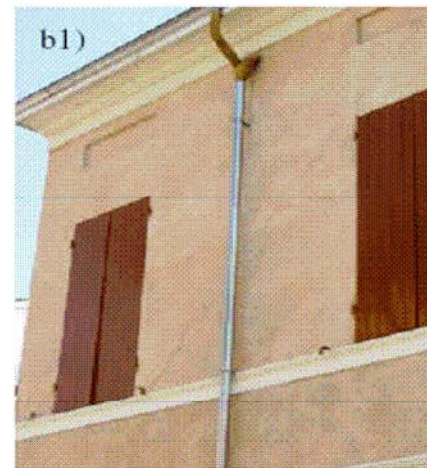
Mirandola : alle lesioni del maschio centrale del 1° piano si aggiunge un danno ai pilastri del portico
La cella ha una lesione al maschio al 1° piano a causa di un contrasto non simmetrico con le adiacenti

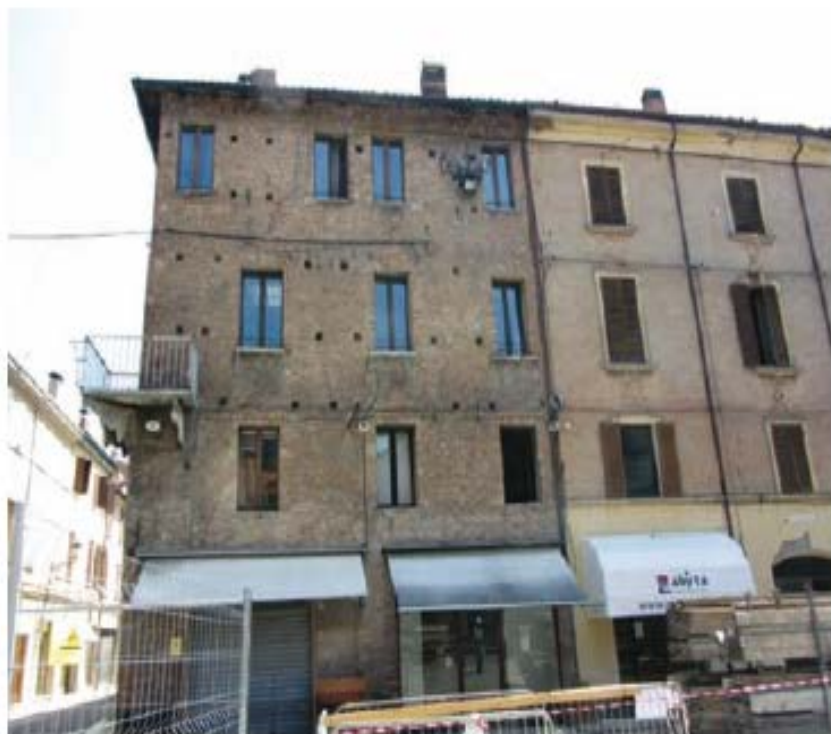
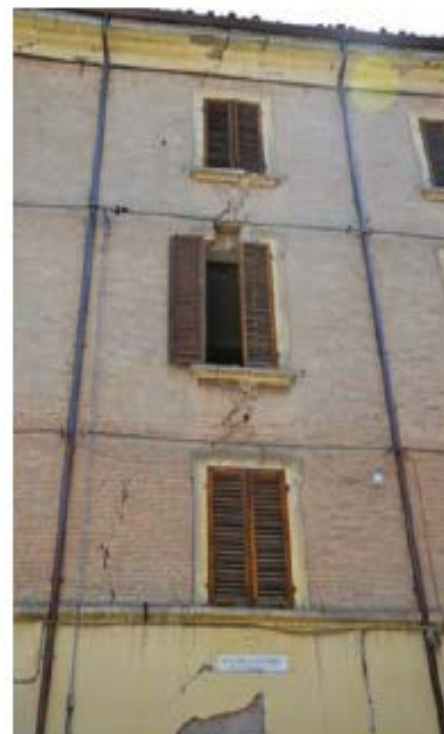
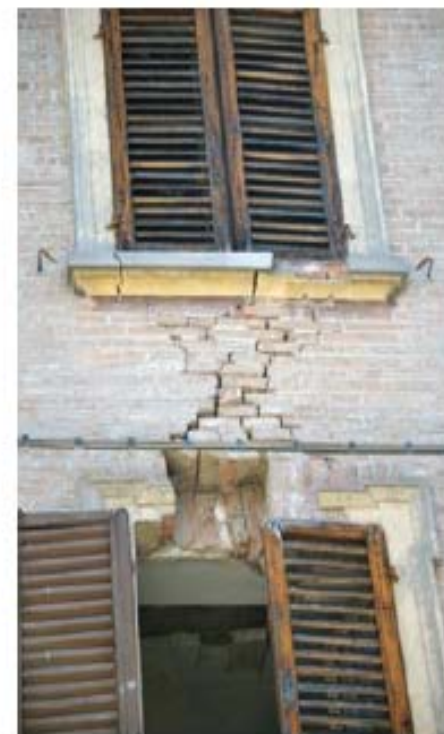
Mirandola : danno nelle fasce di piano

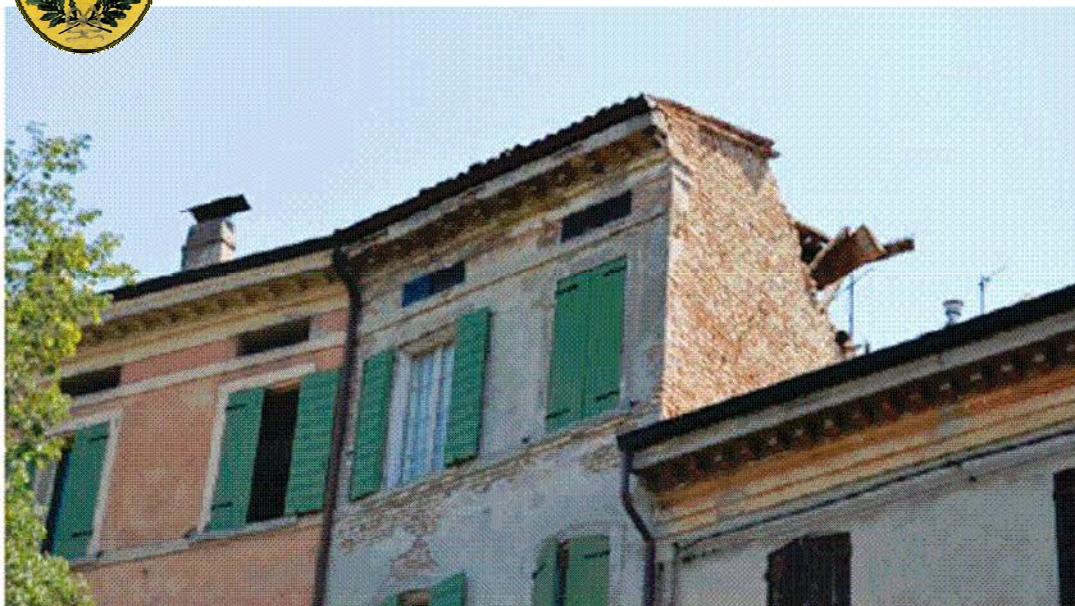
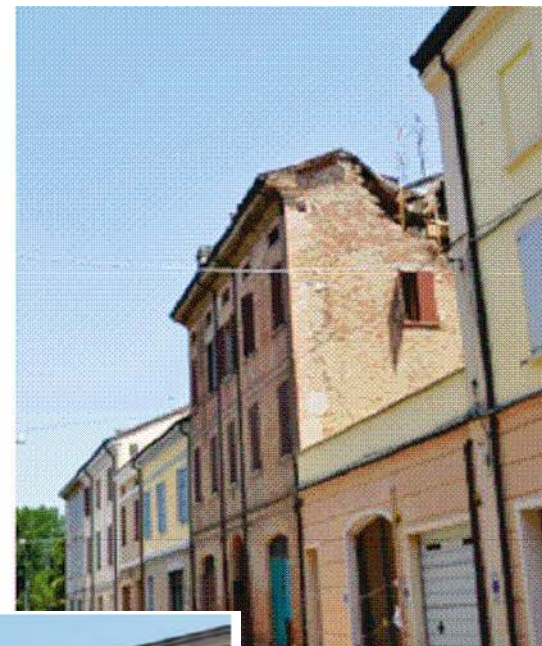
Mirandola :
ribaltamento di
porzioni sommitali
per irregolarità in
elevazione e danni
per interazione e
martellamento

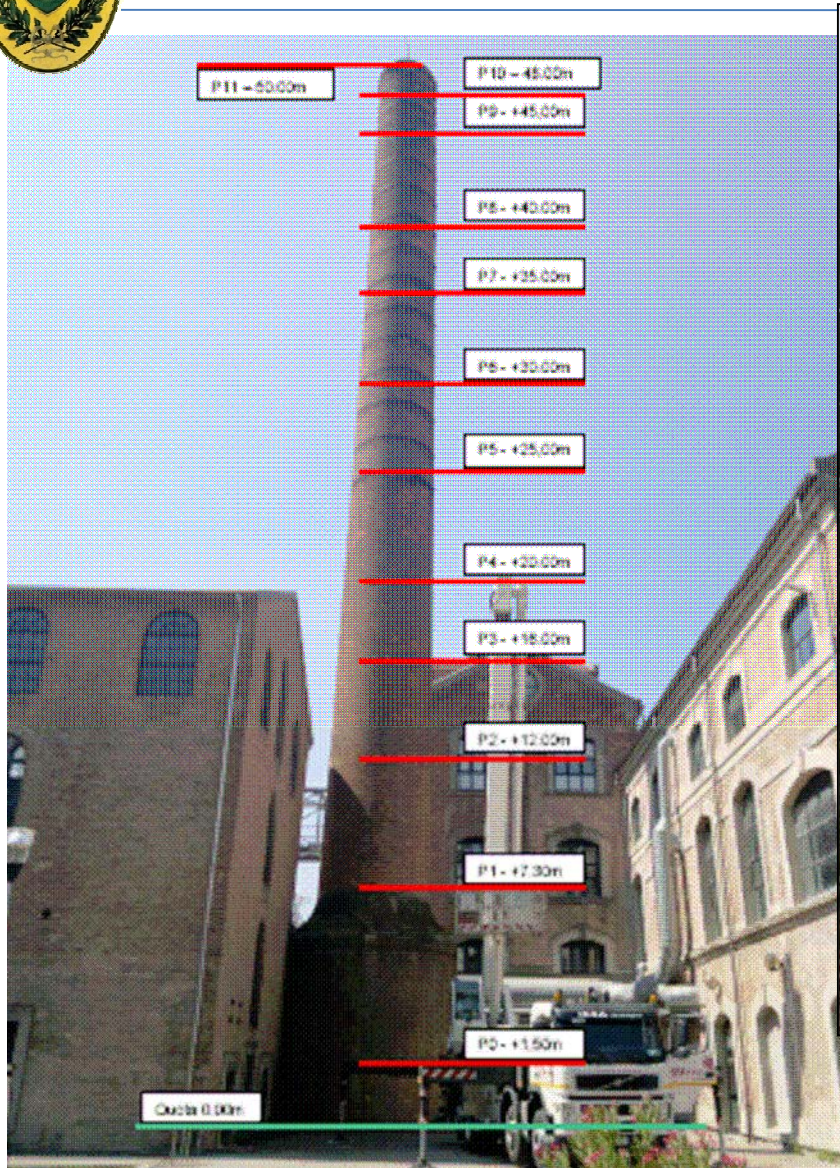
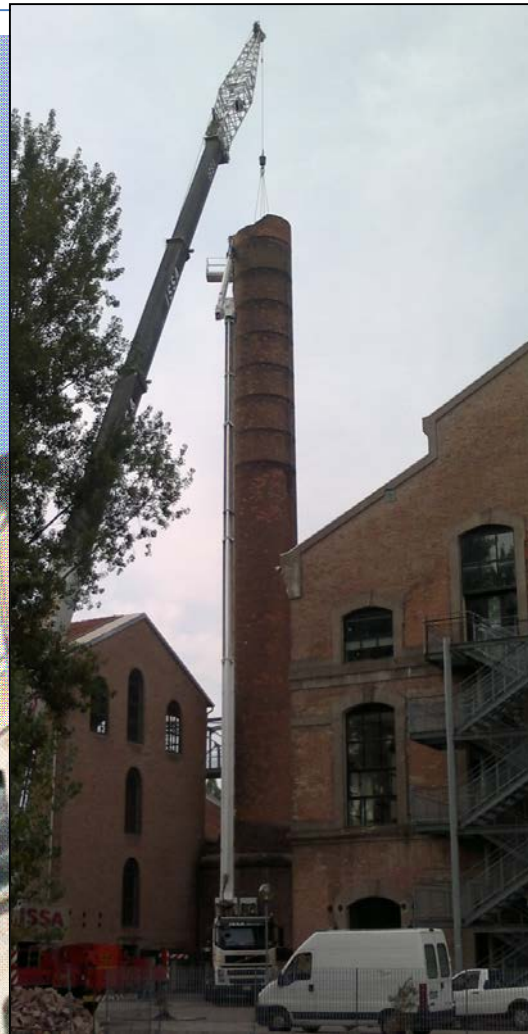
Ciminiera Facoltà di Ingegneria Ferrara

VERIFICA A TAGLIO $f_{vk0} = 0 \text{ MPa}$
