**NUCLEO GEOLOGI (BERTOLINI GIOVANNI\* E QUAGLIERE STEFANO\*\*)**

Ricognizione speditiva di frane sismoindotte nel Comune di Montegallo (AP): 5-9 Settembre 2016

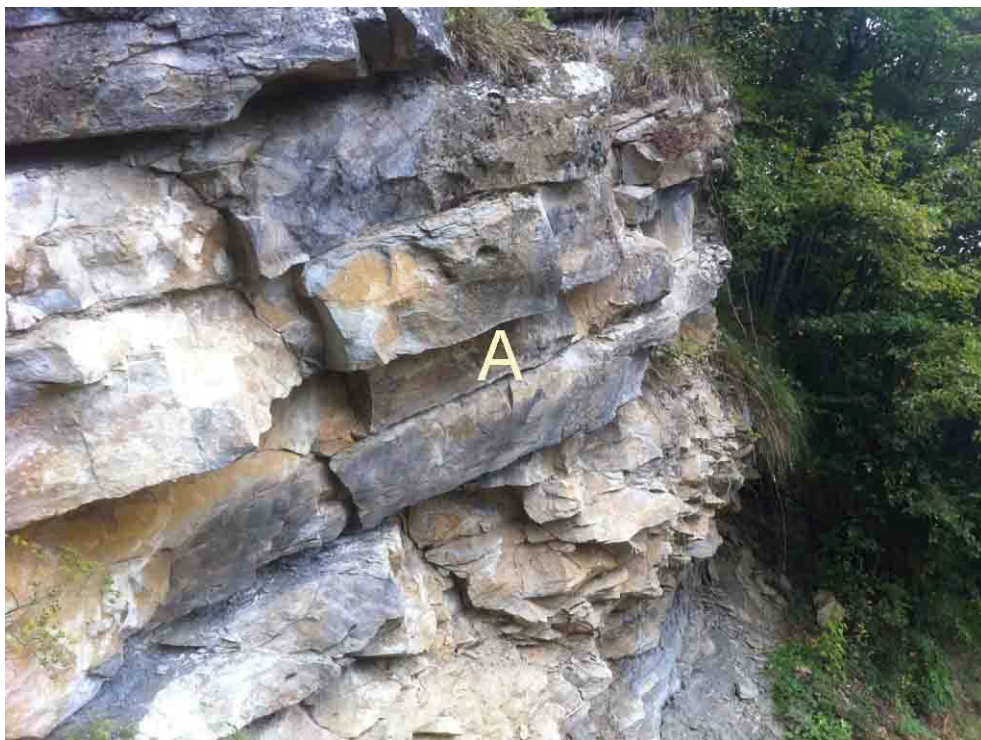
Su affioramento roccioso (alto 4 metri) posto a monte della strada è stata rilevata una frattura aperta e recentemente dislocata di qualche cm che potrebbe dar luogo a crollo di un volume roccioso di circa 5 mc. In data 6 Settembre è stato da noi apposto sulla frattura un fessurimetro a reticolo che converrà controllare soprattutto a seguito di eventuali nuove scosse sismiche o durante l'inverno (i cicli gelo-disgelo possono favorirne il distacco). Appena possibile converrà procedere alla rimozione del volume roccioso pericolante. Seguono foto.

A: volume roccioso da rimuovere

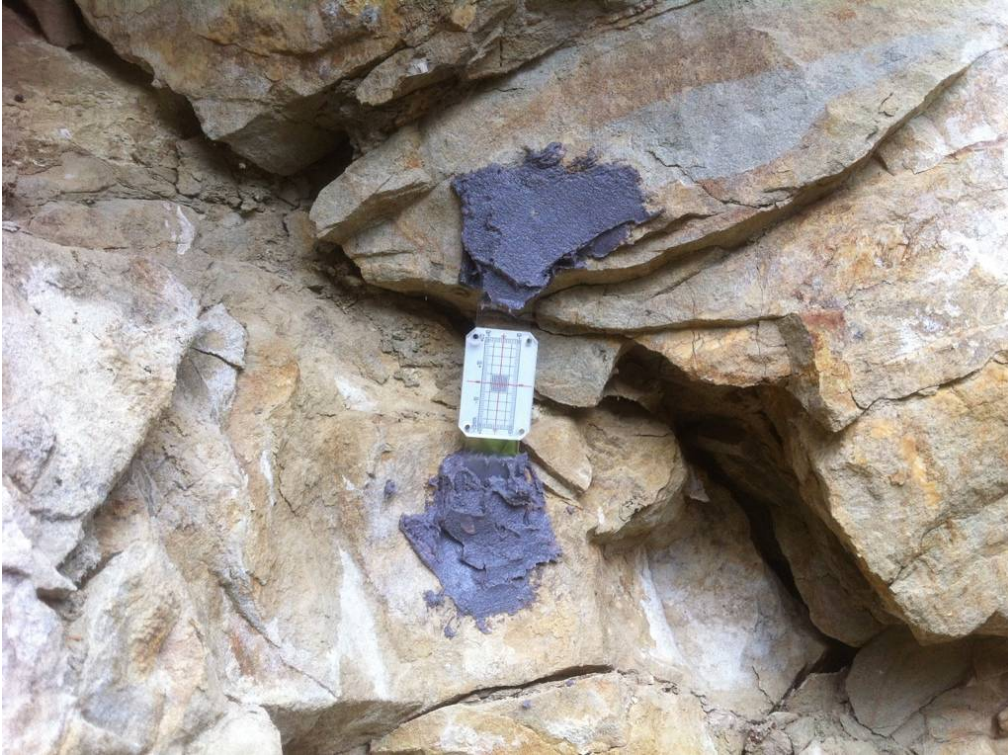
Posizione fessurimetro (le lettura successive del 7,8 e 9 settembre non hanno riscontrato movimenti)

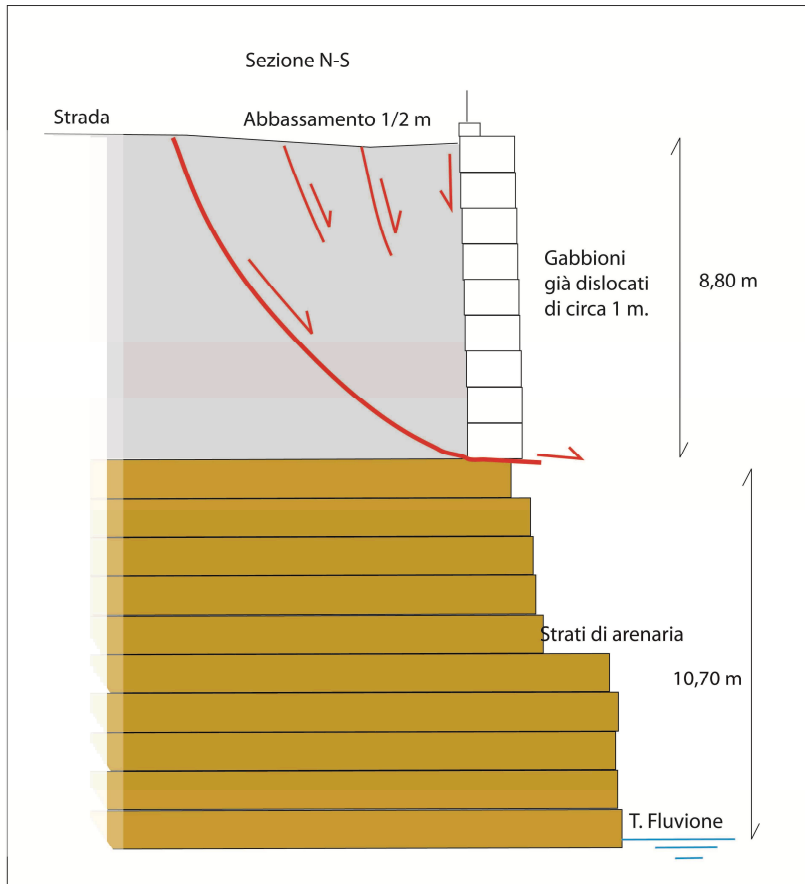
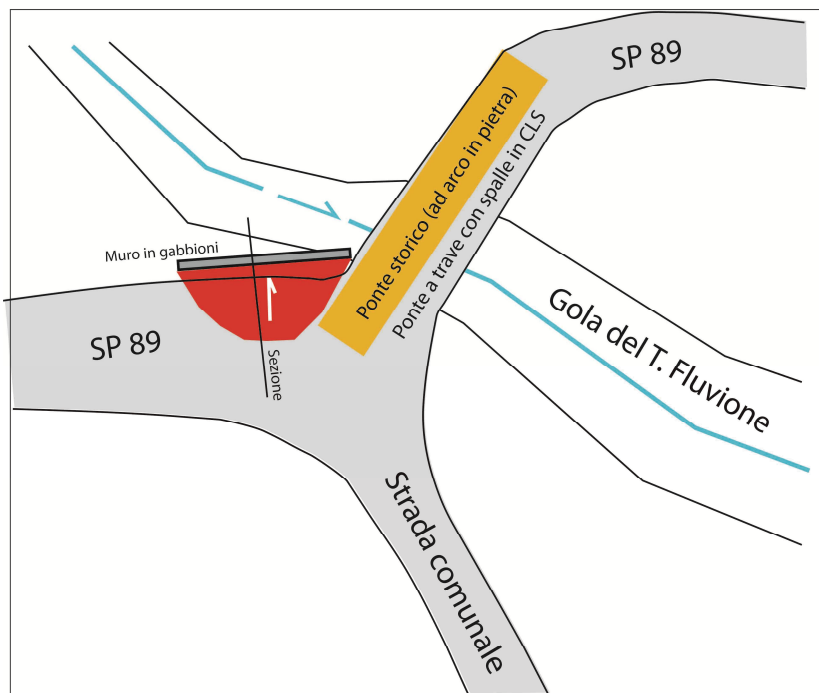
Sezione e planimetria della frana del Ponte Moia di Bisignano

Grazie alla collaborazione del Nucleo SAF dei VVF, in data 8/9/16 è stata fatta una discesa con apposita attrezzatura ("asta pescatrice") entro la gola del T.Fluvione presso il Ponte Moia. Si è rilevato che la frana adiacente alla spalla del ponte ad arco in pietra (lato S) è causata dallo spostamento verso valle (per almeno un metro) del muro in gabbioni (9 ordini, lungo 20 m circa) che in origine poggiava sugli strati di arenaria. A causa dello spostamento, la base d'appoggio del muro è parzialmente compromessa, essendo in parte aggettante e localmente poggiante sul vuoto. Si ritiene inevitabile il futuro collasso dell'opera. Tale evento, comunque, non dovrebbe causare danni alla struttura del ponte, che è fisicamente svincolata da essa. Si raccomanda di mantenere l'attuale impedimento di accesso mediante jersey e barriere fisiche. Appena possibile sarà opportuno ripristinare la funzionalità dell'opera di contenimento, sostituendola e utilizzando tecniche adeguate alla particolare situazione geologica, rappresentata nella figura qui allegata.

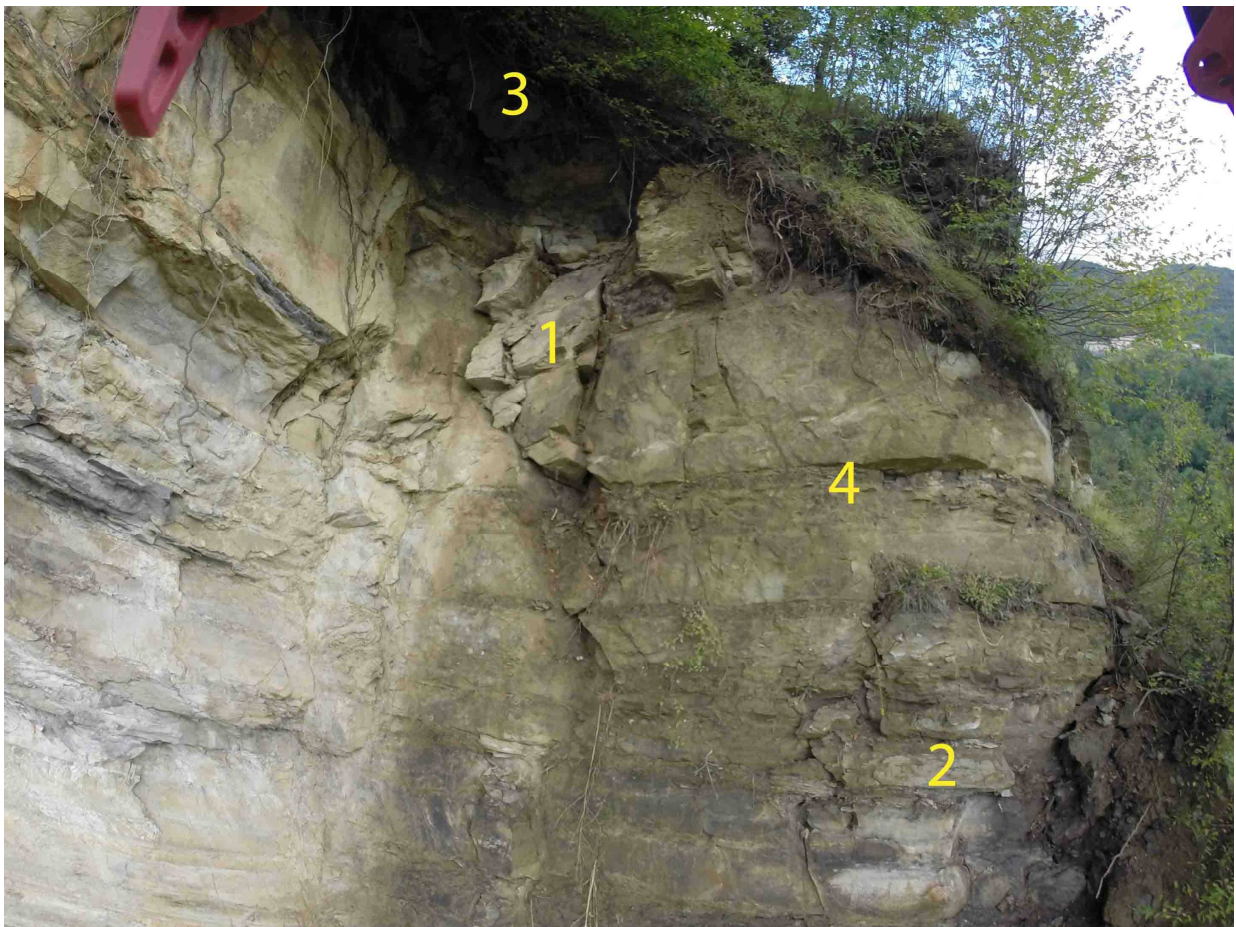
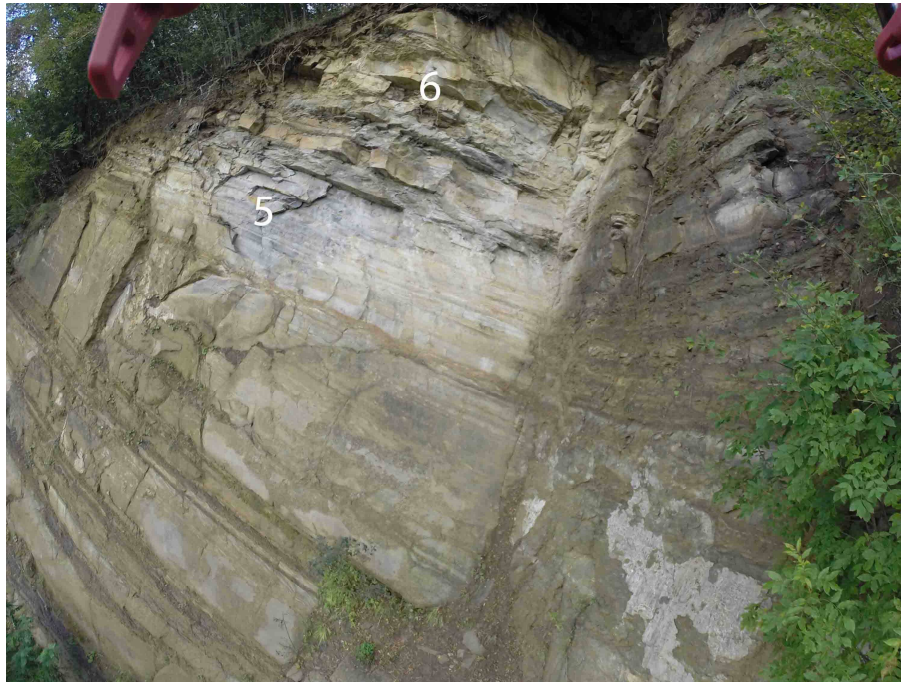
In data 9 settembre è stata fatta una ricognizione con il drone fornito dal Nucleo SAPR dei VVF . Tale attività, grazie alle numerose immagini ravvicinate, ha permesso di confermare che esiste un reale rischio di distacco di massi e porzioni rocciose dalla pendice, alta una ventina di metri rispetto al piano stradale. In caso di distacchi, esiste la forte probabilità che rocce e volumi di terra con alberi giungano sulla sede stradale. Si raccomanda di rimuovere prima possibile il pericolo mediante tecniche adeguate (uso di microcariche o esplosivo tradizionale).

Tra le altre, con queste foto da drone, si segnalano le seguenti situazioni di instabilità: 1, 2, 3: necessaria rimozione di blocchi e volumi di roccia; 4: necessaria verifica delle condizioni e riduzione del volume aggettante. 5 e 6 : necessaria rimozione di volumi distaccati o aggettanti e successiva pulitura.

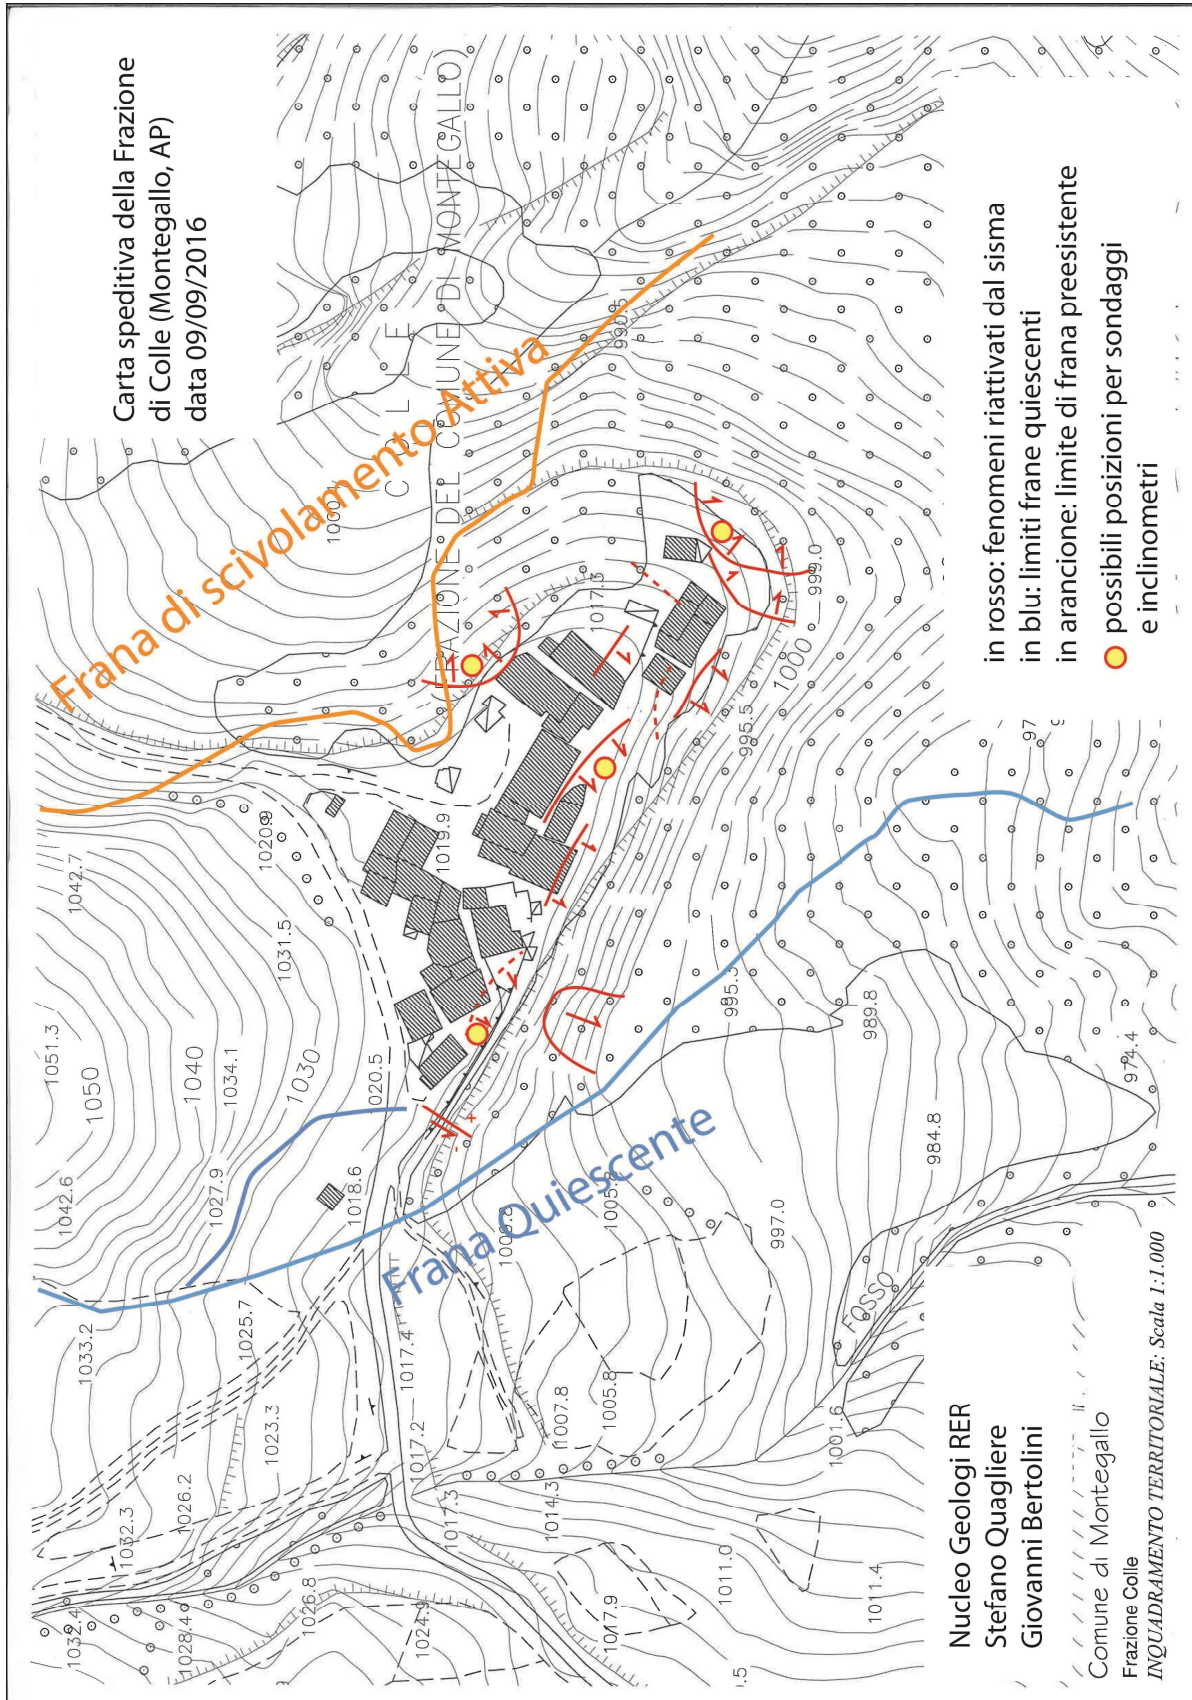
- L'abitato si trova su di una dorsale allungata WNW-ESE formata -almeno per una buona parte- da detrito arenaceo;
- Esso è afflitto da tempo da fenomeni di frana che interessano i versanti Nord, Sud e Est;
- Si tratta di più frane di tipo creep e scivolamento che interessano i versanti, ma che coinvolgono nella parte più alta anche diversi edifici e le aree cortilive, perlopiù realizzate con riporti di terreno trattenuti da muri di contenimento;
- Il sisma ha peggiorato la situazione accelerando questi fenomeni che normalmente sono "estremamente lenti";
- Si rilevano spostamenti dell'ordine di 10 cm, con massimi sino a 50;
- I fenomeni sul versante NNE sono "facilitati" dalla presenza di una frana attiva di scivolamento, in moto verso SE, che da tempo affligge l'area al piede del versante;

- Il consolidamento dei tre versanti è condizione indispensabile alla messa in sicurezza (anche in chiave antisismica) di buona parte dell'abitato stesso;
- Il consolidamento dei versanti non può prescindere da una conoscenza accurata della profondità dei fenomeni franosi, che può essere stabilita solo attraverso sondaggi a carotaggio continuo e inclinometri letti per un intervallo di tempo adeguato (tre-sei mesi);
- Nella carta allegata abbiamo indicato ove, ad una prima analisi, si dovrebbero eseguire i sondaggi e porre gli inclinometri, in numero di almeno 4;
- Il consolidamento dei versanti potrebbe essere conseguito mediante opere di natura strutturale (es: berlinese di pali collegati in testa ed eventualmente tirantati) la cui profondità, diametro e disposizione non è possibile stabilire senza i sondaggi e monitoraggi di cui sopra.

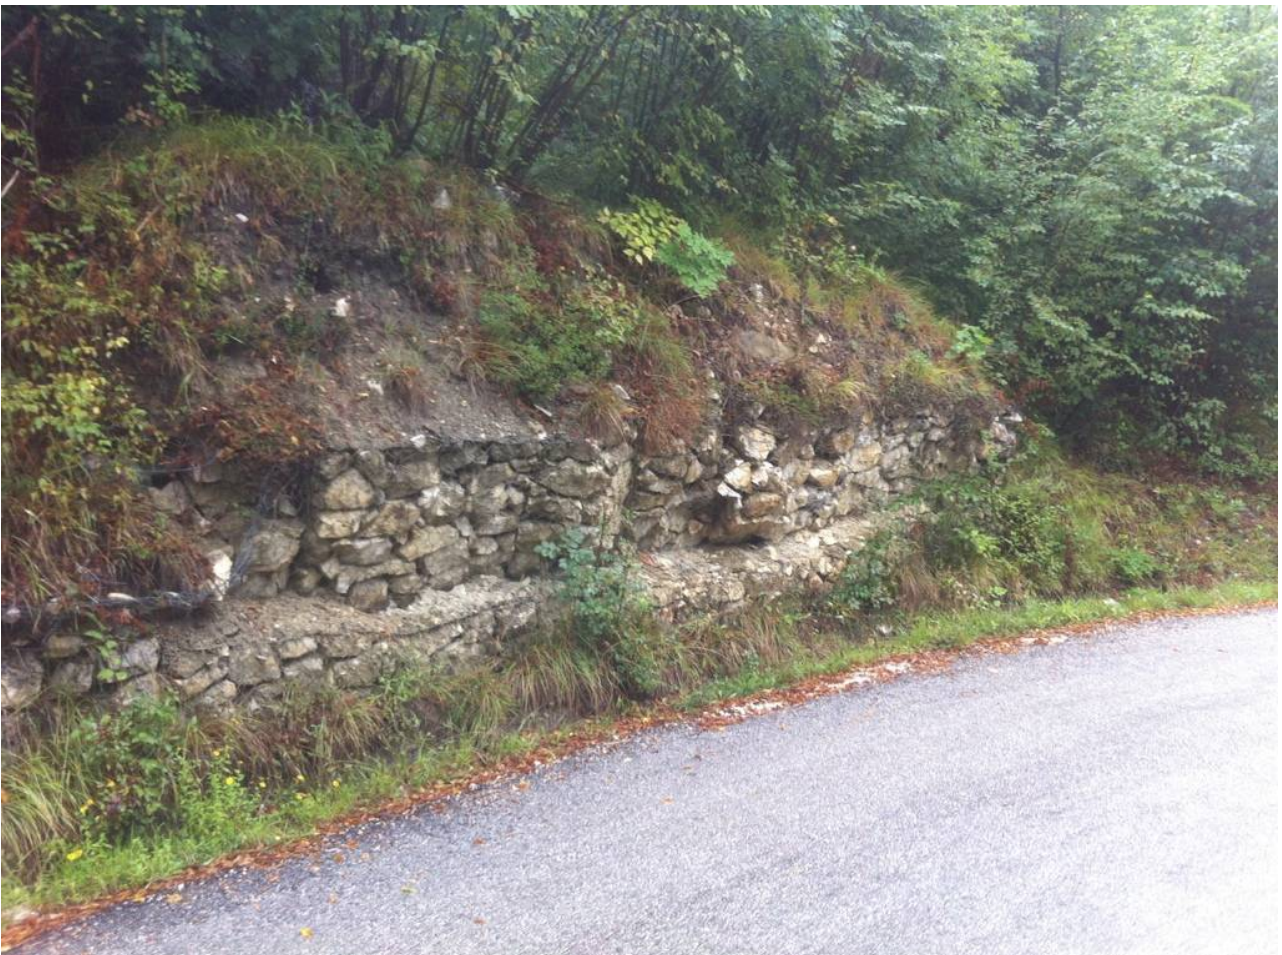
Frana di scivolamento rotazionale a monte della strada, dimensioni 30 metri in larghezza e 10 in lunghezza. Crepa dislocata 3 metri lunga 20 metri nel bosco. Gabbionata (2 ordini) -deformata al limite della sostenibilità- al piede di frana monte strada. Frana preesistente al sisma ma comunque al limite del collasso. Si ritiene che severe condizioni meteorologiche o sollecitazioni sismiche potrebbero provocarne il collasso, interrompendo l'unica arteria di collegamento per i centri abitati posti al piede del versante Est del M.Vettore. Il consolidamento della pendice potrebbe essere raggiunto mediante completa risagomatura del medesimo e ricostruzione di un'opera di contenimento adeguata.

Piede della frana sopra il tornante: si notino i gabbioni dislocati e al limite del ribaltamento.

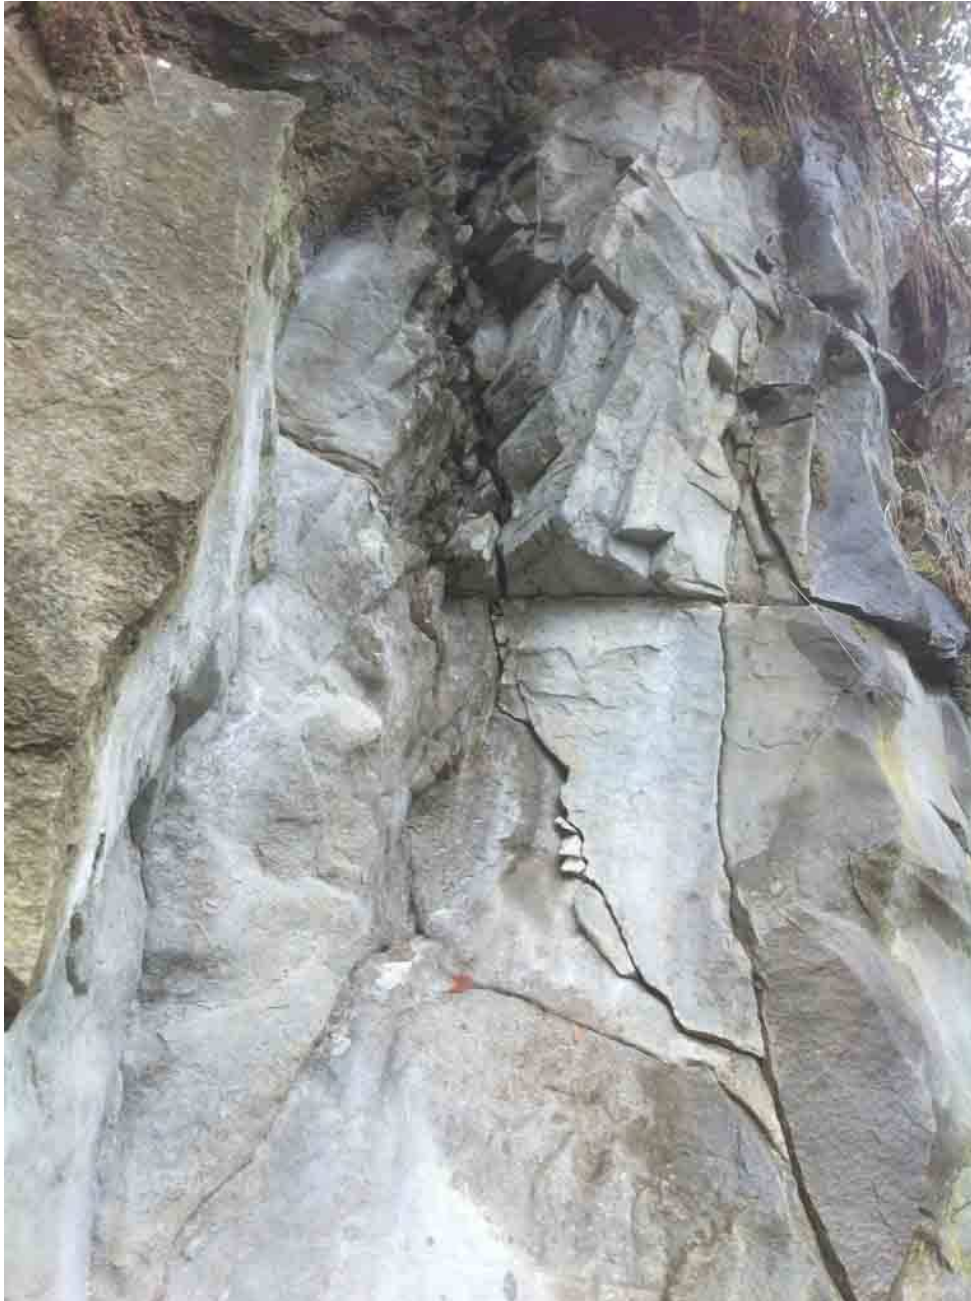
Una fessura recente attraversa la ripa rocciosa di monte della strada comunale. Necessita di disgaggio e ripulitura.

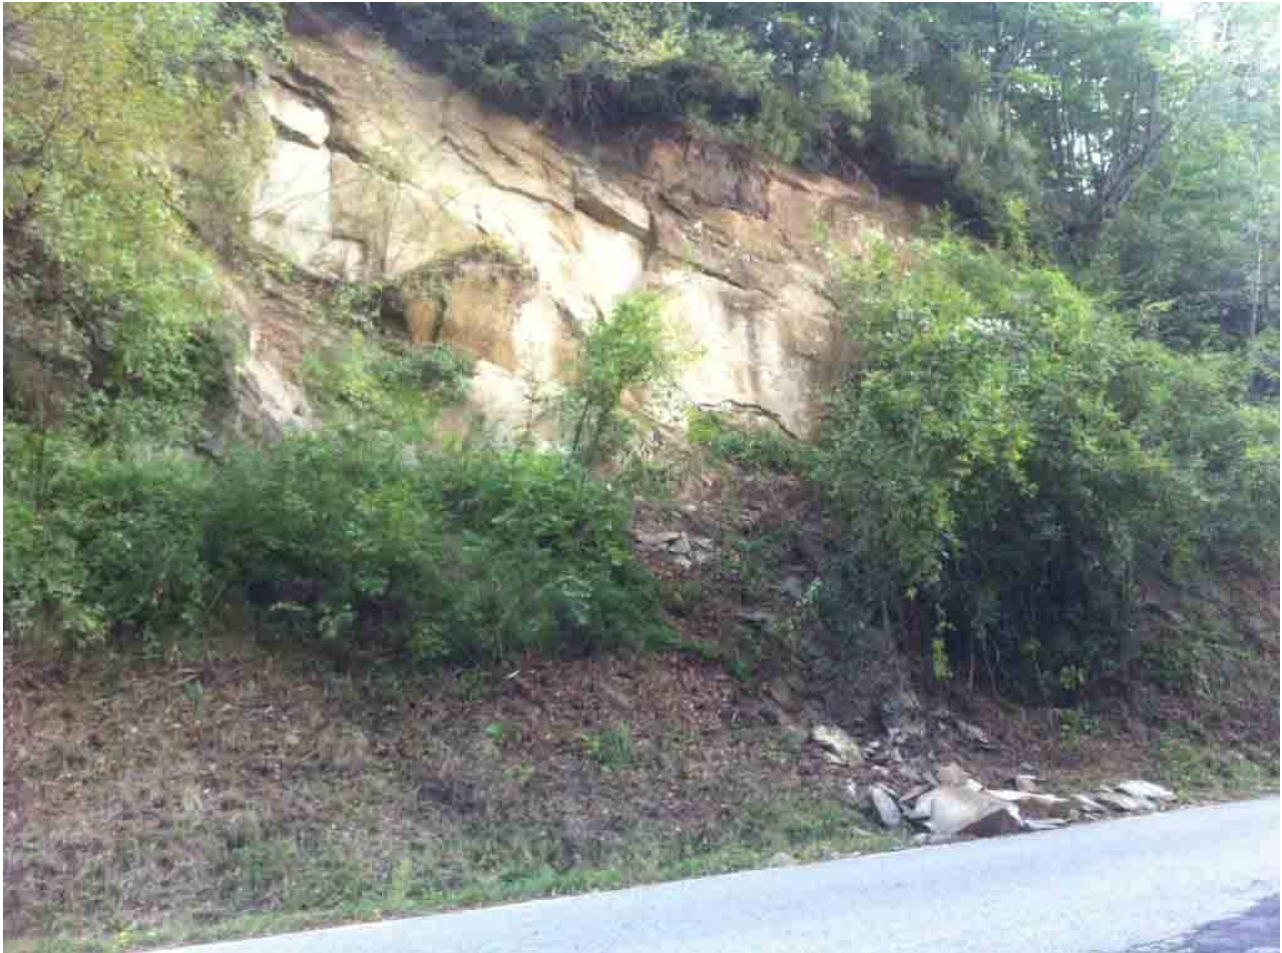
Come visibile dalla foto, la pendice rocciosa richiede disaggio dai diversi blocchi in stato di precario equilibrio

30 SP 83 N42°51'45" – E13°19'54" crollo massi in strada da una scarpata rocciosa alta 15 metri con blocchi sub metrici in precario equilibrio, necessità di disaggio per mettere in sicurezza la viabilità. (CODICE IFFI ID:0440776800)
