Interventi di riduzione del rischio sismico in
edifici tutelati ai sensi del D.Lgs 42/2004

Comune di Cento – Provincia di Ferrara

**Progetto esecutivo di Riparazione post sisma 2012 con rafforzamento locale
del Santuario della Beata Vergine della Rocca**

Presentazione **ing. Luca Speroncini**

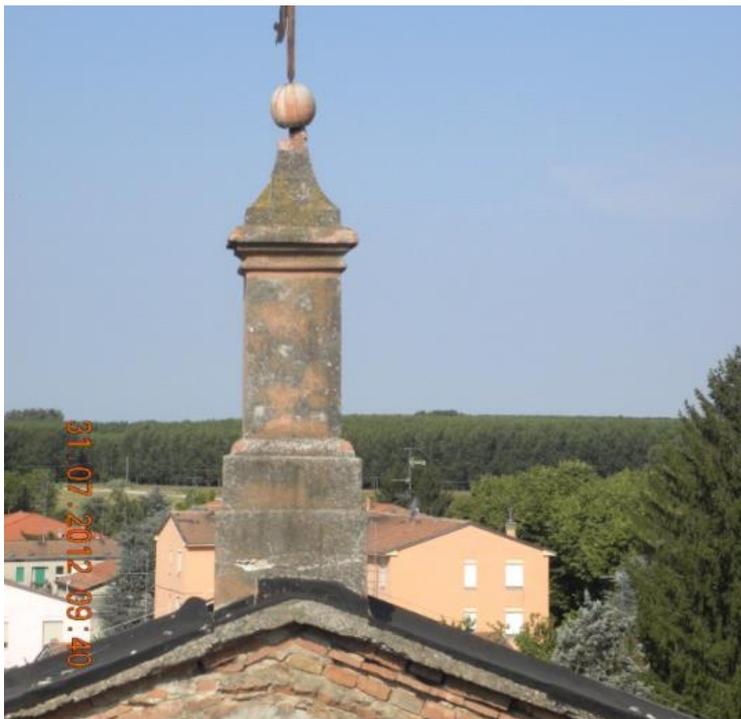
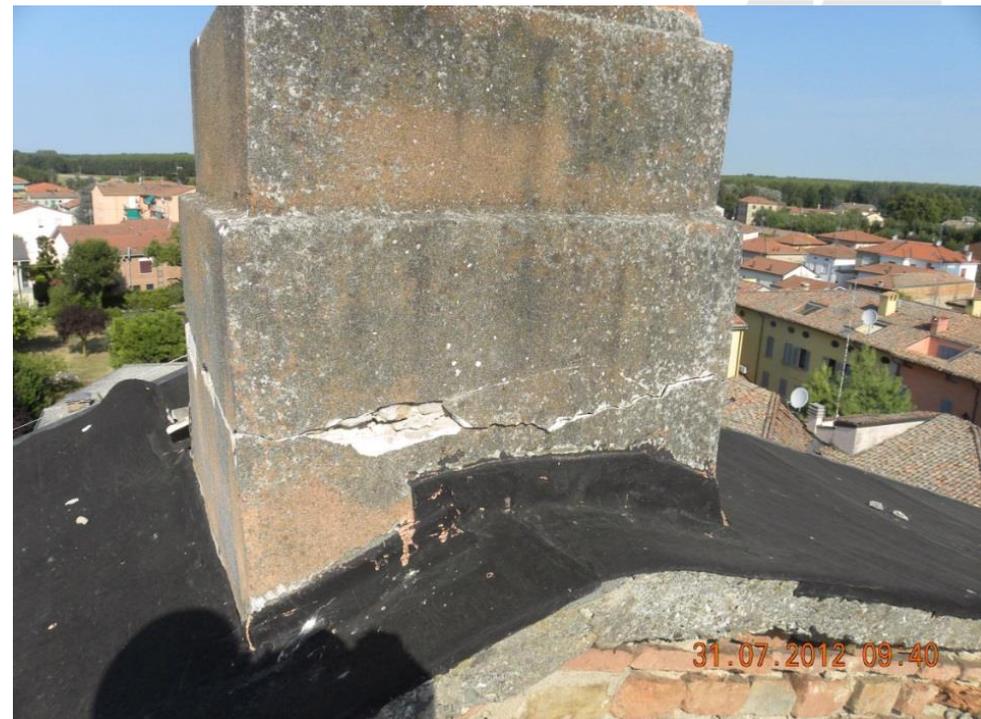
SI NOTI IL BASAMENTO DEL PINNACOLO, A UNA PRIMA ANALISI SEMBRA INTEGRO.

PURTROPPO DA UNA OSSERVAZIONE DIRETTA / RAVVICINATA NON E' VERO AFFATTO, ANZI TUTTO L'ELEMENTO E' GIA' COMPLETAMENTE SEZIONATO CON REALE PERICOLO DI ROTAZIONE TRASLAZIONE E CADUTA AL SUOLO, ANCHE PER PICCOLE SCOSSE DI REPLICA!

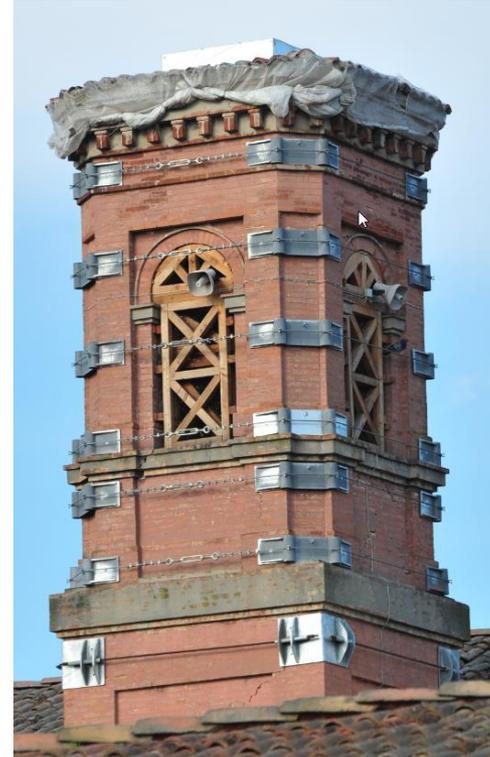
**SISMA 20/05/2012-
 29/05/2012**
 Pianura Emiliana
 Mw = 6.1 / 5.9
 Torre campanaria chiesa B.V.
 della Rocca

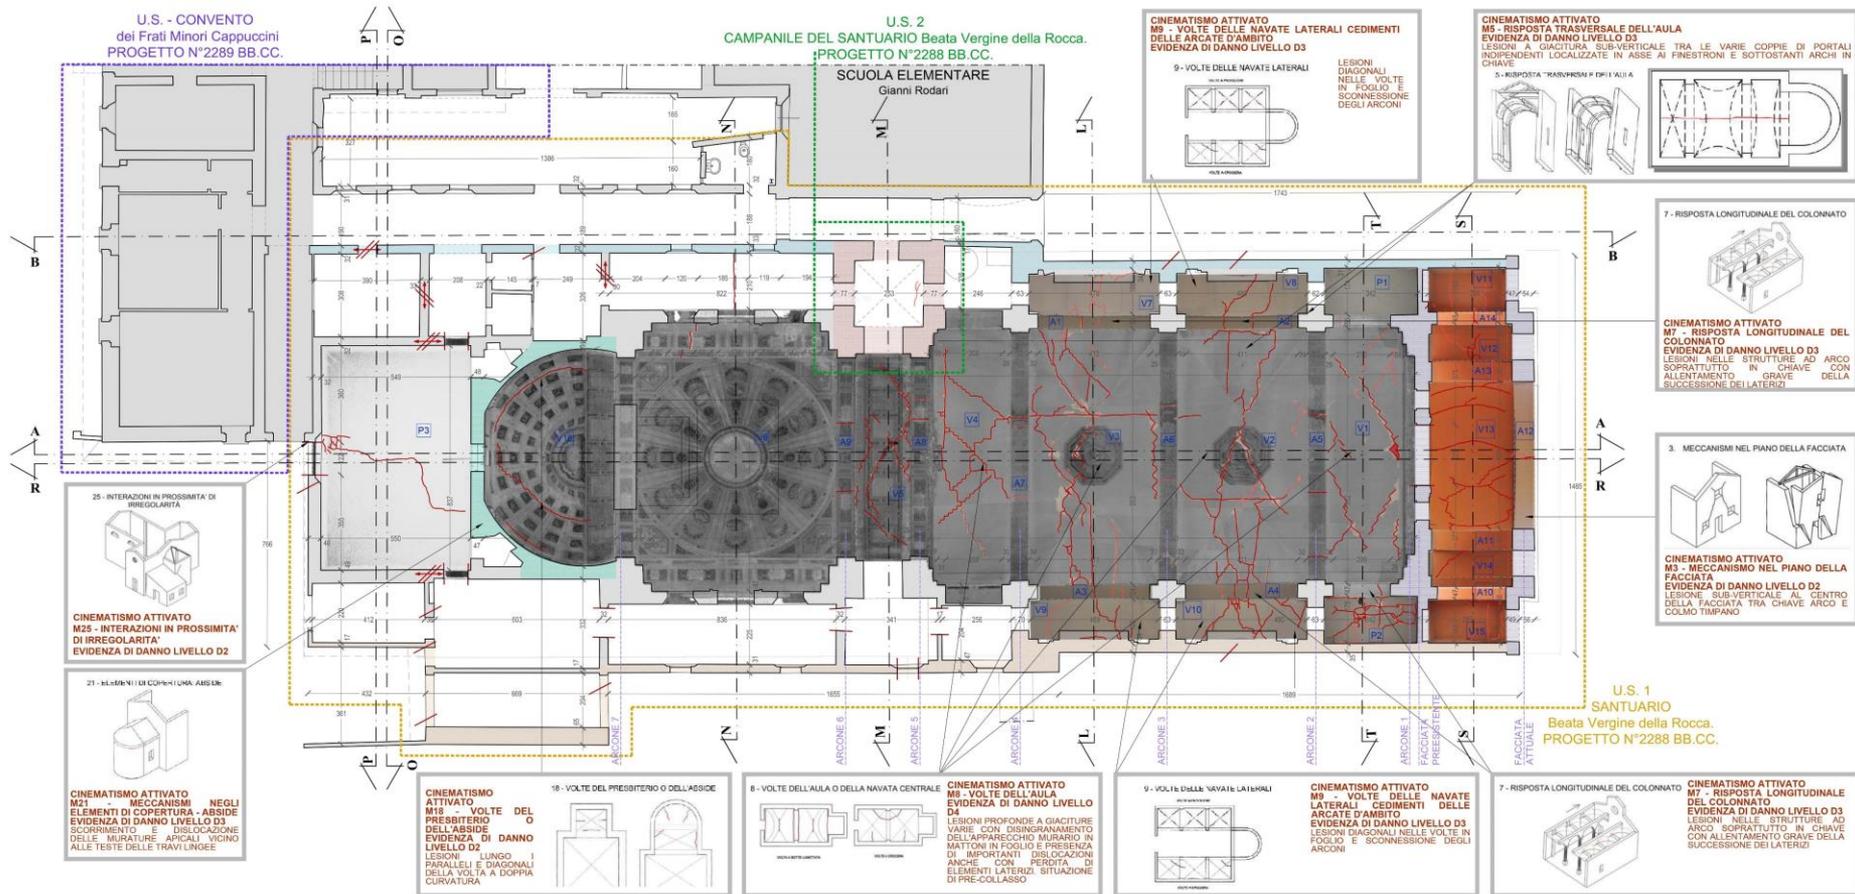
1. Pre-collasso delle volte a botte a copertura dell'aula per le campate 1-2-3-4-5 con lesioni orizzontali ad andamento diagonale negli elementi voltati di muratura in foglio (ampiezza lesioni 5÷20 mm) tipiche di effetti taglianti (rocking),
2. Con perdita della geometria dell'ingranamento tra i costituenti e con distacco dalle murature perimetrali;
3. Lesioni verticali 15/25 mm da "scollamento" tra facciata e murature laterali, per meccanismo di primo modo della porzione sommitale della facciata. Perdita di appoggio dei tavelloni di coperto, posti ad interfaccia con la facciata;
4. In facciata presenza di lesione ad andamento sub-verticale poste nella fascia muraria soprastante l'arcone d'ingresso principale che, privo di incatenamento, non è in grado di equilibrarsi stante le masse di spalla presenti;

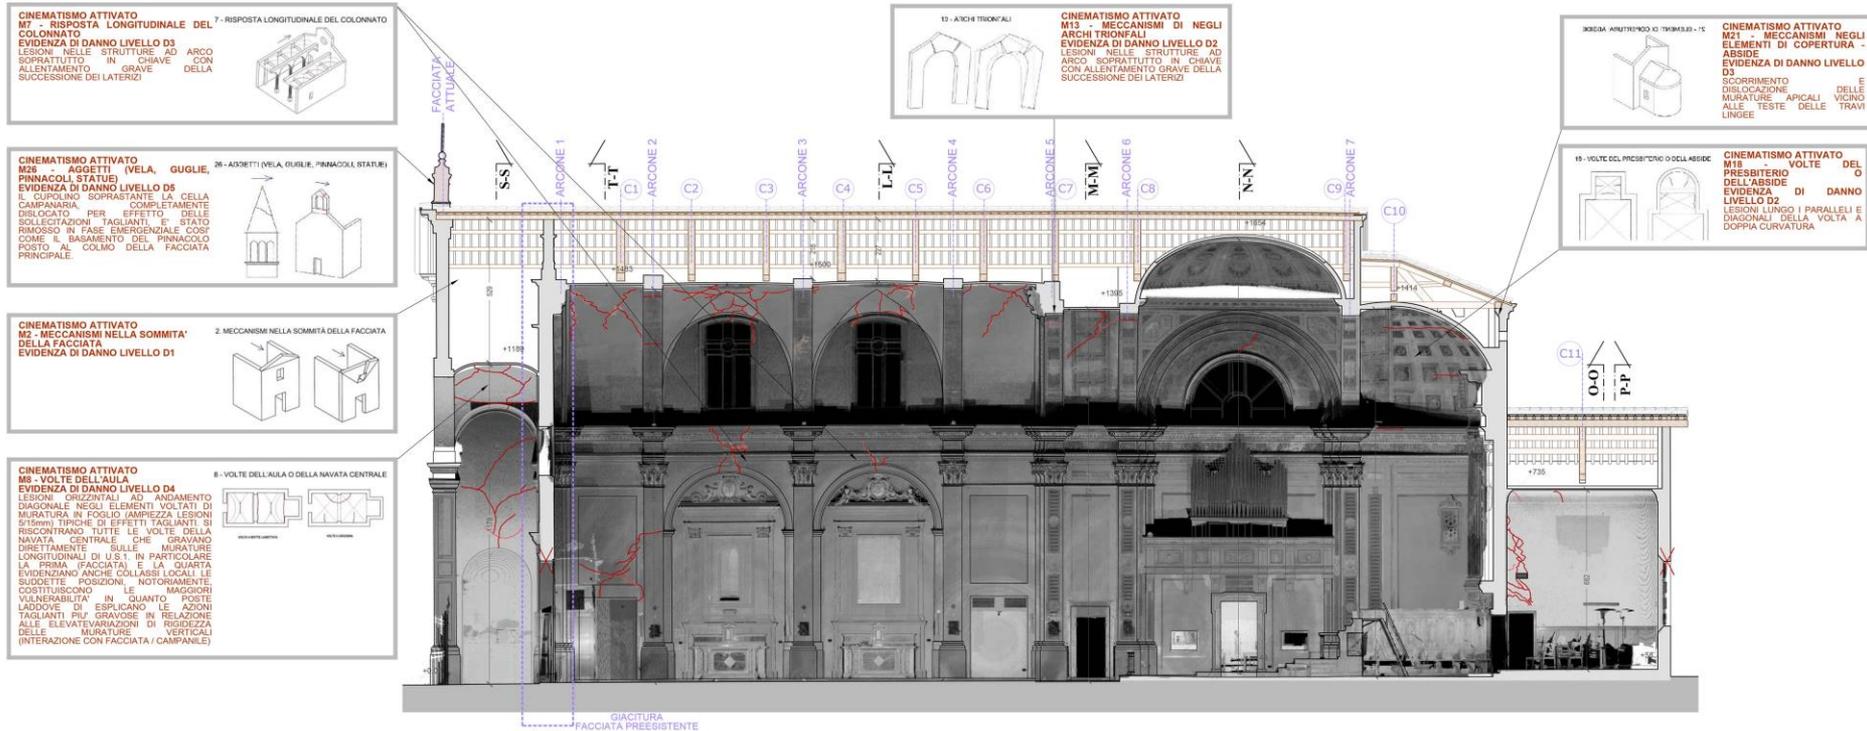
1. Lesioni ad andamento verticale sugli archi laterizi con alcune dislocazioni (ampiezza lesioni 15÷40 mm) - la totalità degli archi di u.s.1 appaiono lesionati in chiave e alle reni, con dislocazioni sulla successione dei laterizi loro costituenti, soprattutto i n. 4 archi longitudinali sormontati dalle ampie finestrate;

2. Lesioni ad andamento verticale in corrispondenza dei martelli murari tra setti trasversali e murature longitudinali (ampiezza lesioni 5÷10 mm) ed in corrispondenza delle soluzioni di continuità dell'apparecchiatura muraria per aperture, ecc. - la concentrazione tensionale negli incroci delle murature (specie se le pareti sono di rigidità diversa) ha portato a numerosi distacchi, rilevabili alle connessioni delle murature trasversali con le murature longitudinali esterne in u.s.1;

3. Lesioni passanti nel piano e/o delle murature costituenti la torre campanaria in zona prossimale alla cella campanaria, attivazione di meccanismo di "rocking" allo stacco da u.s.1 - formazione di blocco murario in fase di espulsione;

4. Lesioni indotte dall'azione di spinte a vuoto dell'orditura di copertura.
5. Campanile: collasso lanterna (rinossa in fase emergenziale vfff)
6. Campanile: grave danneggiamento della cella con formazione di quattro macroelementi costituiti da due semiarchi e dal piedritto compreso fra essi;

7. Campanile: attivazione di un meccanismo di ribaltamento e/o scorrimento della torre campanaria allo stacco con il corpo di fabbrica (taglio/diagonale – taglio scorrimento zone alte con < n);

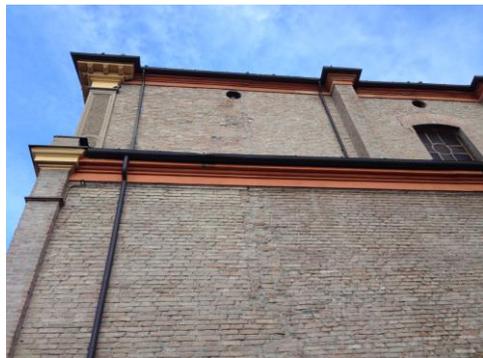
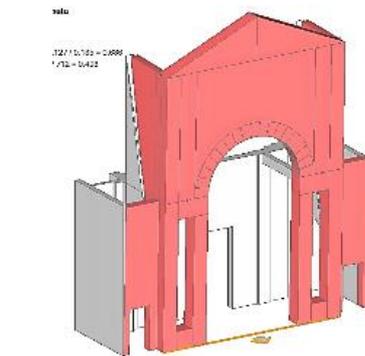
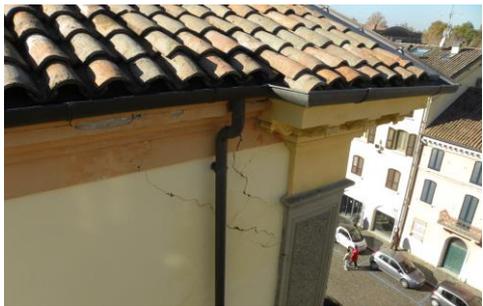
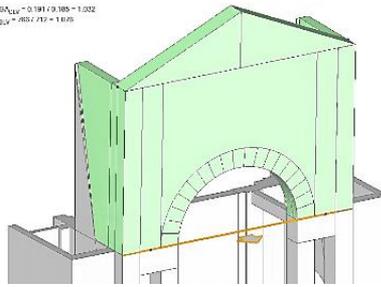
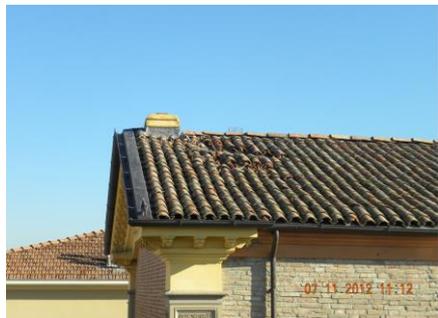
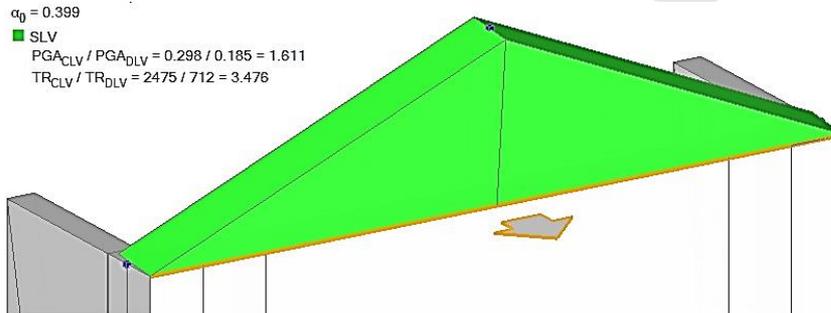
MECCANISMI IN SOMMITA' DELLA FACCIATA (liv. D1)

→ L'insorgenza del meccanismo è indotto dalla presenza dello sporto

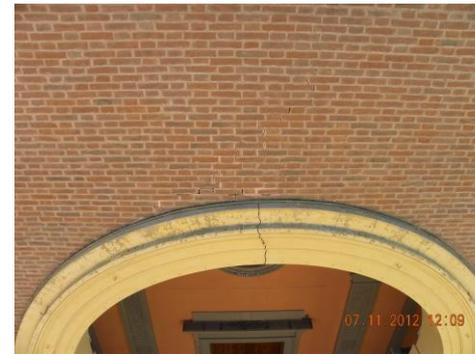
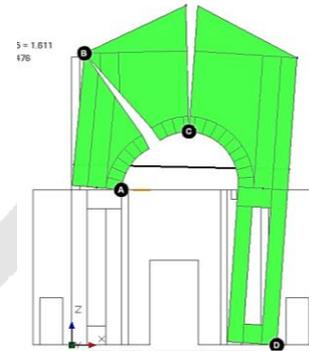
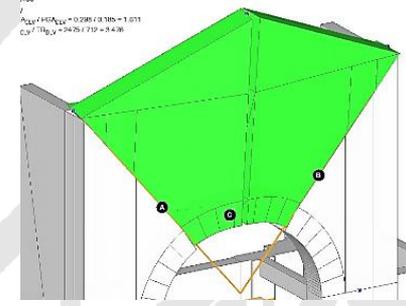
MECCANISMI NEL PIANO DELLA FACCIATA (liv. D2)

→ Privo di incatenamento, non è in grado di equilibrarsi con le masse di spalla presenti

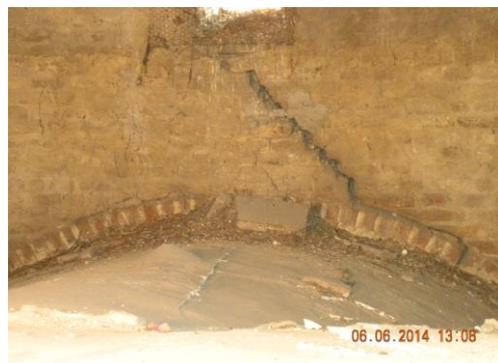
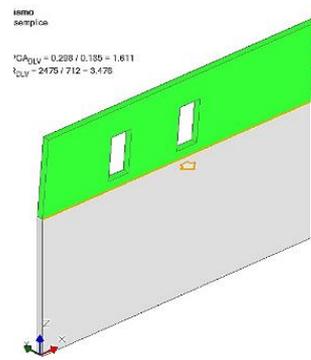
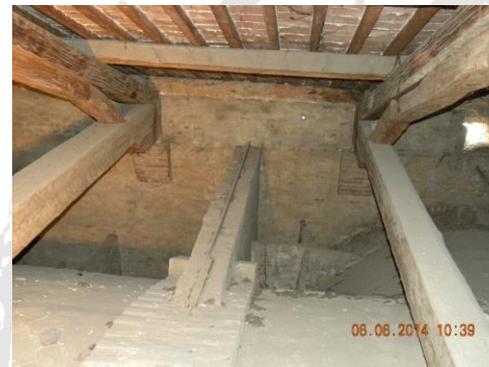
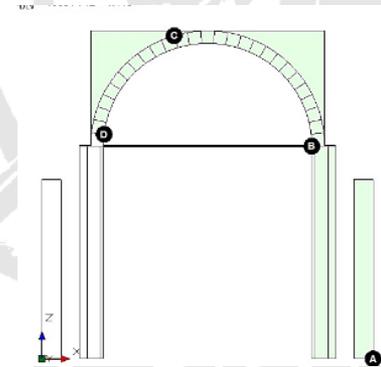
RISPOSTA TRASVERSALE DELL'AULA (liv. D3)

- Importanti azioni di taglio sui modesti setti trasversali (uniscono pilastri interni a murature esterne perimetrali);
- Rilevate profonde lesioni sulle piattabande dei finestroni (strappi) poste sui muri longitudinali e in chiave ai sottostanti archi delle cappelle laterali;
- L'effetto finale è che l'edificio risulta sezionato in più porzioni dinamicamente indipendenti (dondolio);

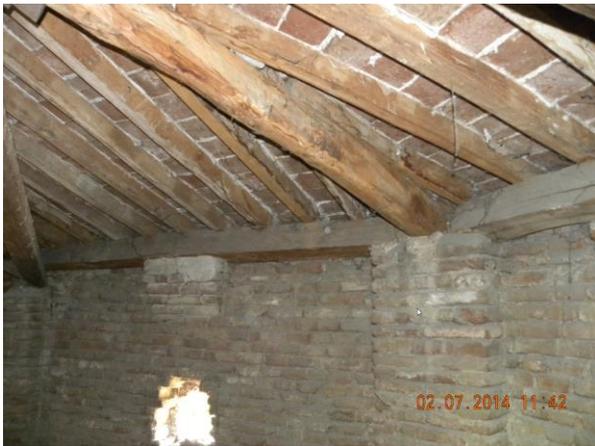
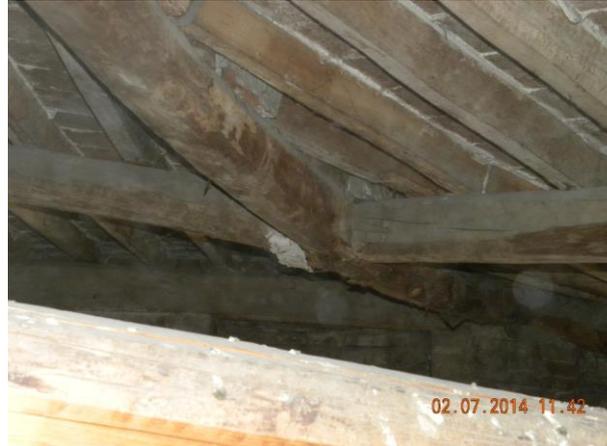
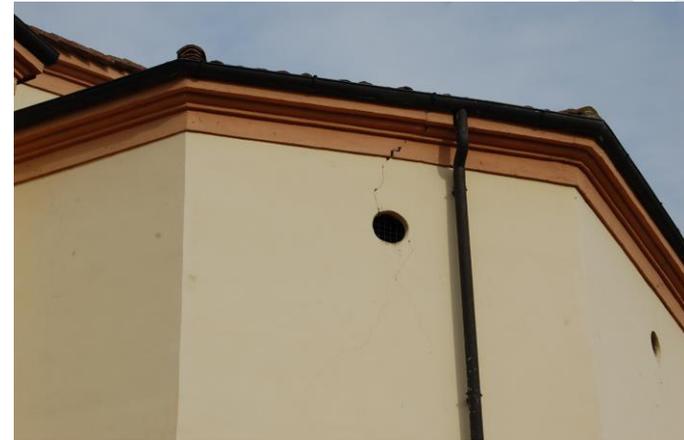
MECCANISMI NEGLI ELEMENTI DI COPERTURA (liv. D3)

- Si rilevano lesioni sub-verticali indotte dall'azione di spinte "a vuoto" dell'orditura di copertura (sia sulle murature longitudinali che trasversali);
- NON esistono apparecchiature atte a realizzare il corretto bloccaggio delle varie capriate all'appoggio sulle murature d'ambito, con il risultato di permettere movimenti relativi dell'apparecchiatura lignea e la nascita di spinte a vuoto.

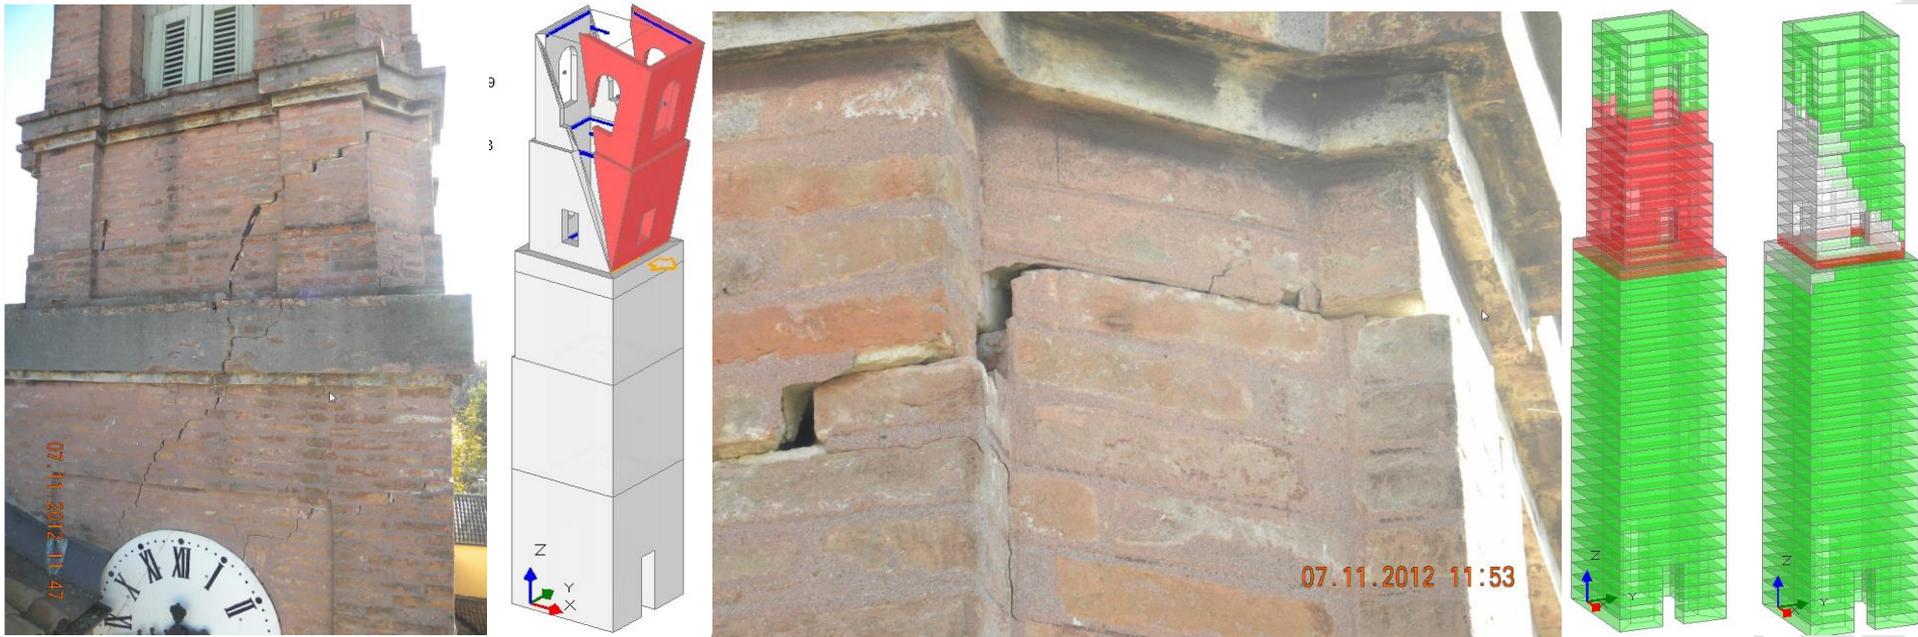
TORRE CAMPANARIA (liv. D4) - CELLA CAMPANARIA (liv. D4)

Si presenta come un elemento tubolare in muratura abbastanza omogenea (laterizio pieno) ma con pareti di spessore assai variabile e che si rastremano con l'altezza (5 teste inferiore, poi 3 e 2) tutti i 4 lati costituenti il fusto arrivano a terra.

- La presenza di un vincolo diseguale per le due direzioni principali nel piano orizzontale è un punto di concentrazione degli sforzi, con aumento della vulnerabilità sismica;
- Come precedentemente riportato il terzo livello, ovvero il livello di stacco tra la torre campanaria e i fabbricati adiacenti risulta il più vulnerabile;
- **Dislocazione, dell'ordine di 3 cm rispetto al corpo prismatico sottostante;**
- Come precedentemente riportato il terzo livello, ovvero il livello di stacco tra la torre campanaria e i fabbricati adiacenti risulta il più vulnerabile (direzione Y trasversale).
