Effetto SISMA 2012

Bologna, martedì 21 maggio 2013

PAOLO MARSAN Dipartimento della Protezione Civile - Ufficio Rischio Sismico e Vulcanico
Servizio Gestione Tecnica Post Evento

“Alcune considerazioni sui rilievi di agibilità degli edifici
nelle aree interessate da liquefazioni”

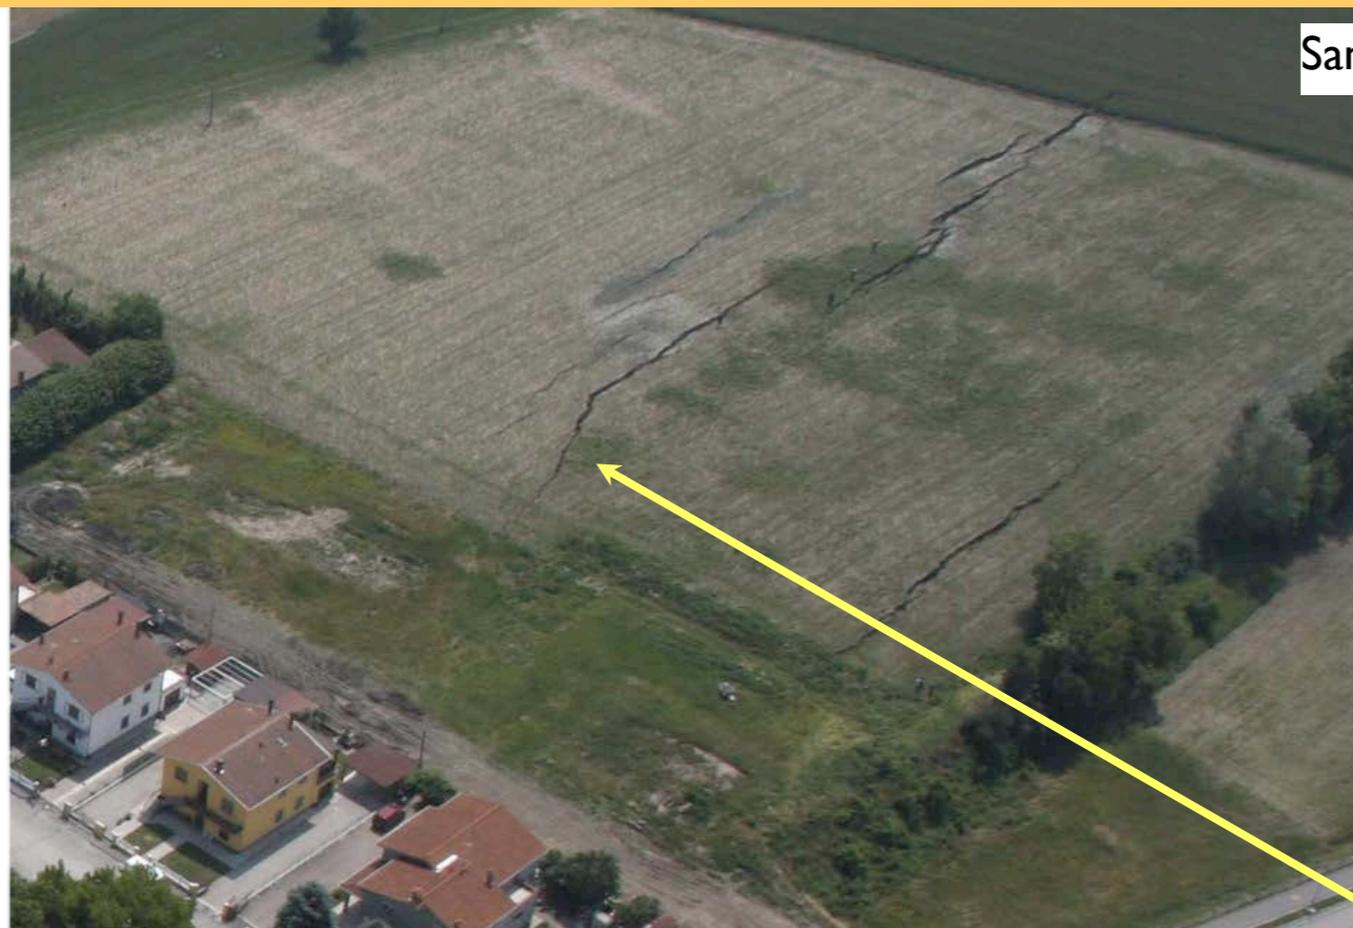
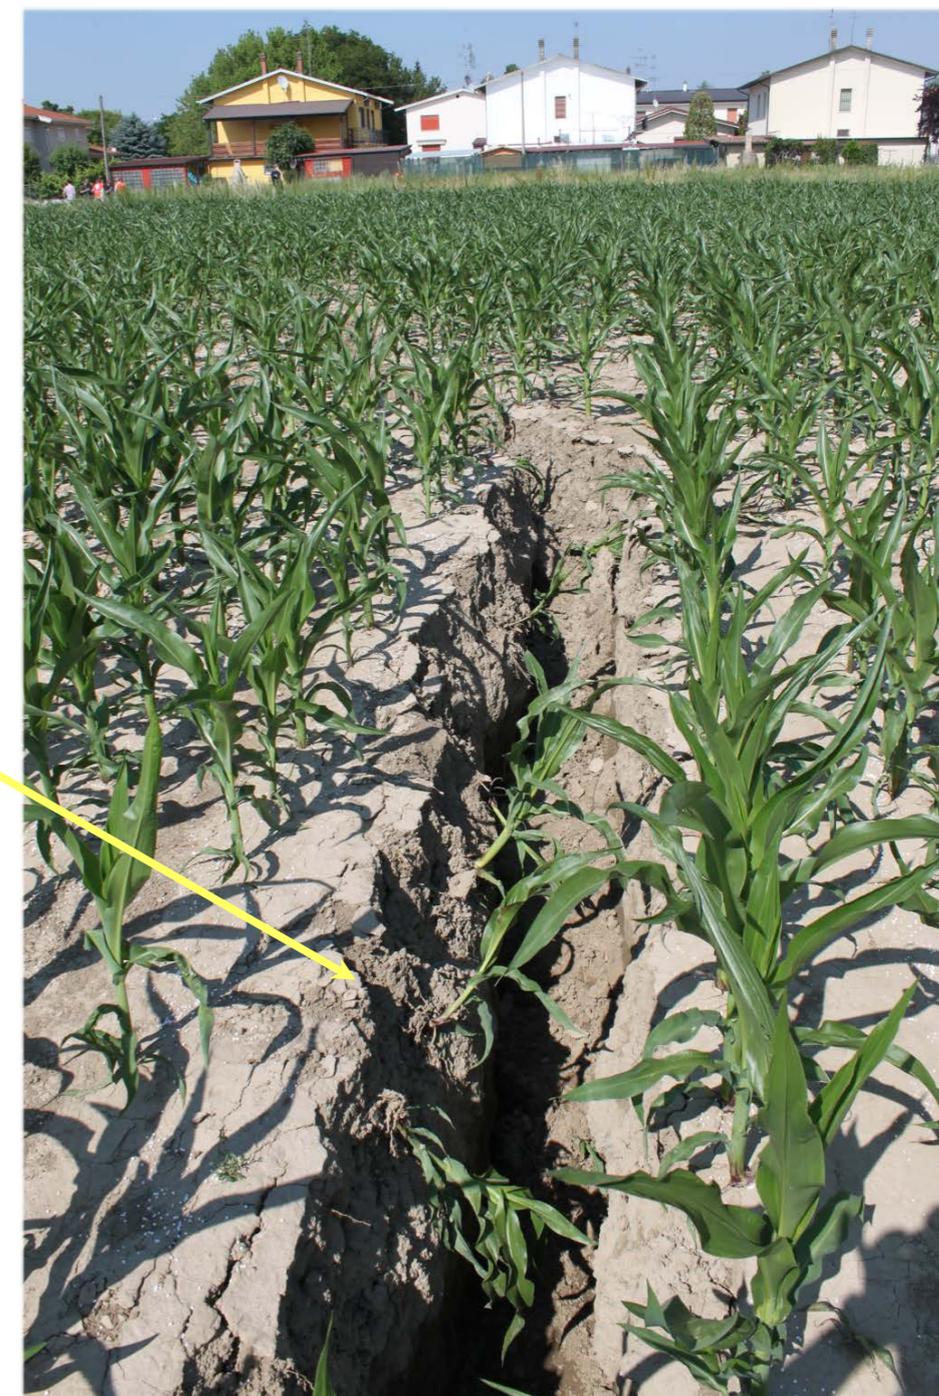
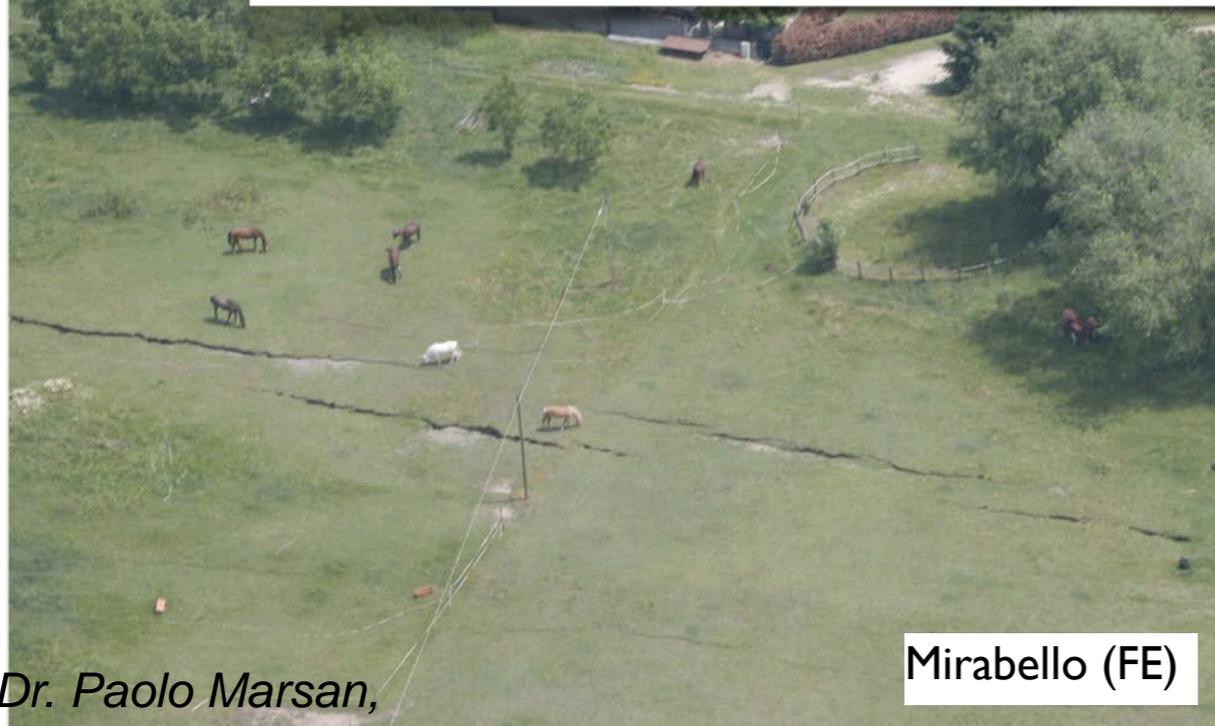
San Carlo (FE)

I fenomeni di liquefazione e fratturazione sono particolarmente evidenti sia a terra che visti dall'alto dove si possono seguire per centinaia di metri. Le zone di rottura ad "echelon" seguono un andamento rettilineo per centinaia di metri, facilmente riconoscibile nei campi ed in qualche punto anche all'interno del tessuto urbano.

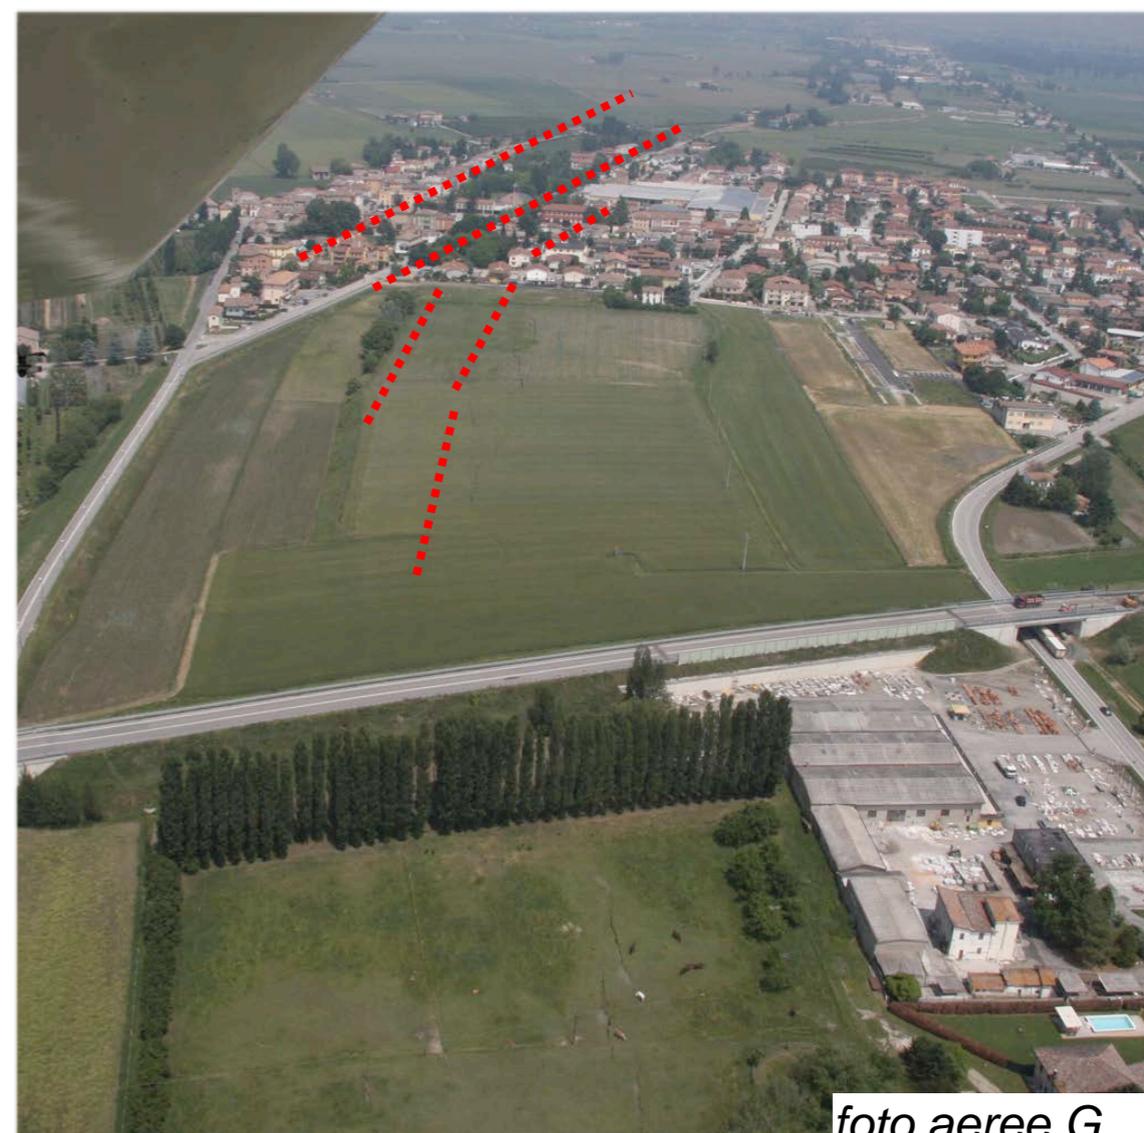
La sovrapposizione di una recente foto aerea con una vecchia carta del 1800, alla stessa scala, consente di collocare i principali fenomeni di fratturazione e fuoriuscite di sabbie nell'abitato di S. Carlo, proprio all'interno del vecchio alveo del Fiume Reno.

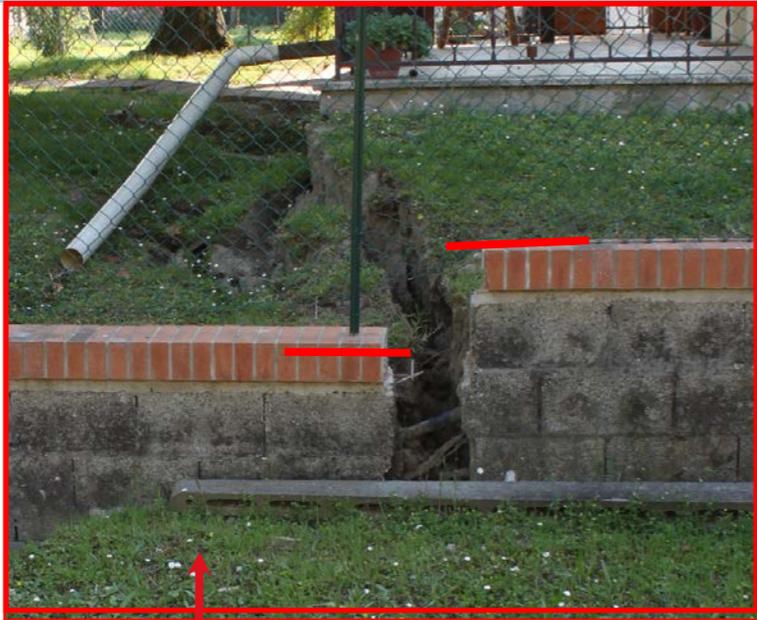
Alcuni degli episodi di fratturazione/liquefazione. In alcuni casi, l'emissione di sabbie dal sottosuolo, ha causato assestamenti che presentano gradini anche con notevoli rigetti.

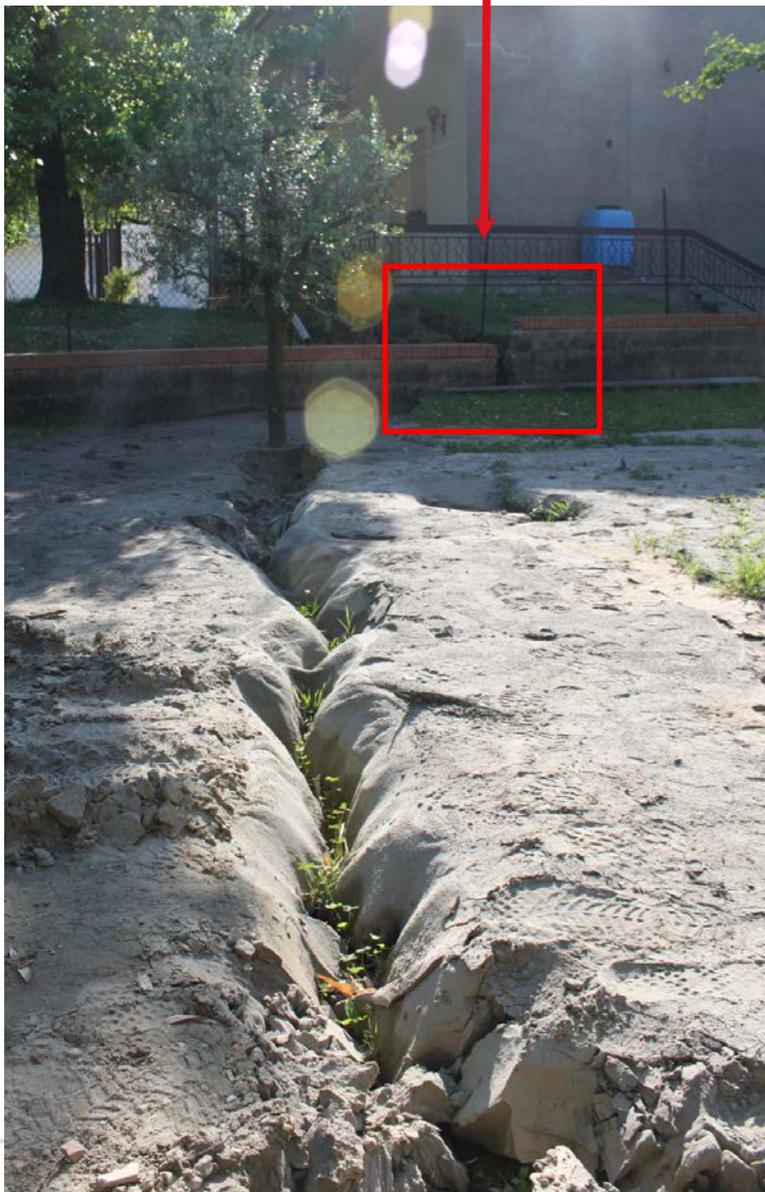
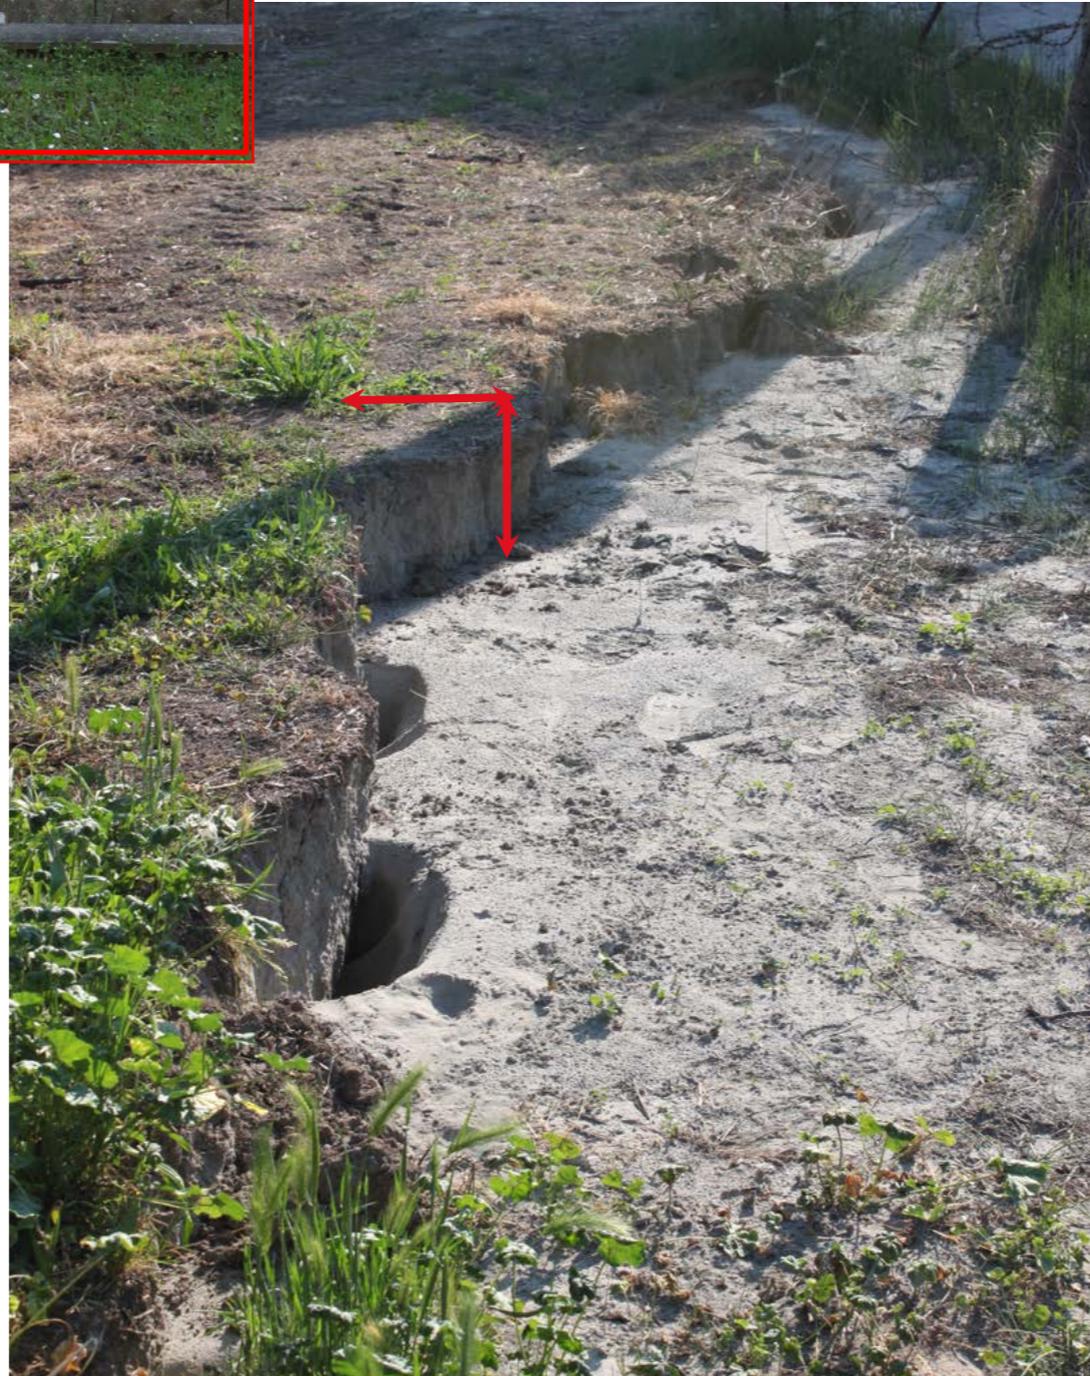
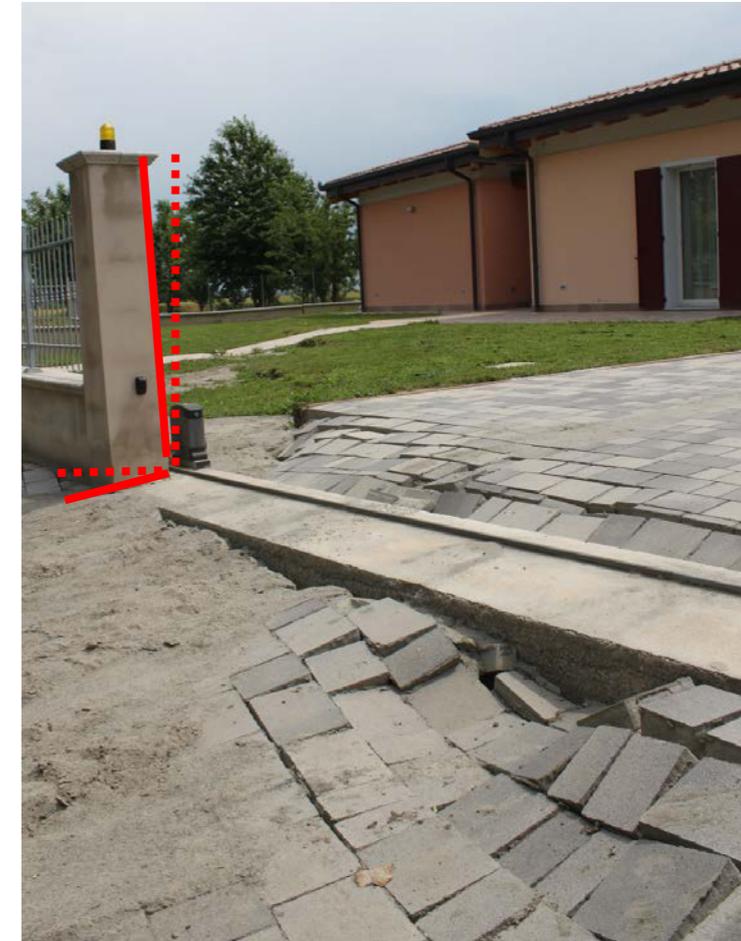
La foto sopra è la prosecuzione di quella a fianco e dove il rigetto ha causato l'inclinazione di pilastro e trave di collegamento del cancello, ha sconnesso la pavimentazione stradale sfiorando lo spigolo della casa che però non ha riportato alcun danno e che pertanto è risultata

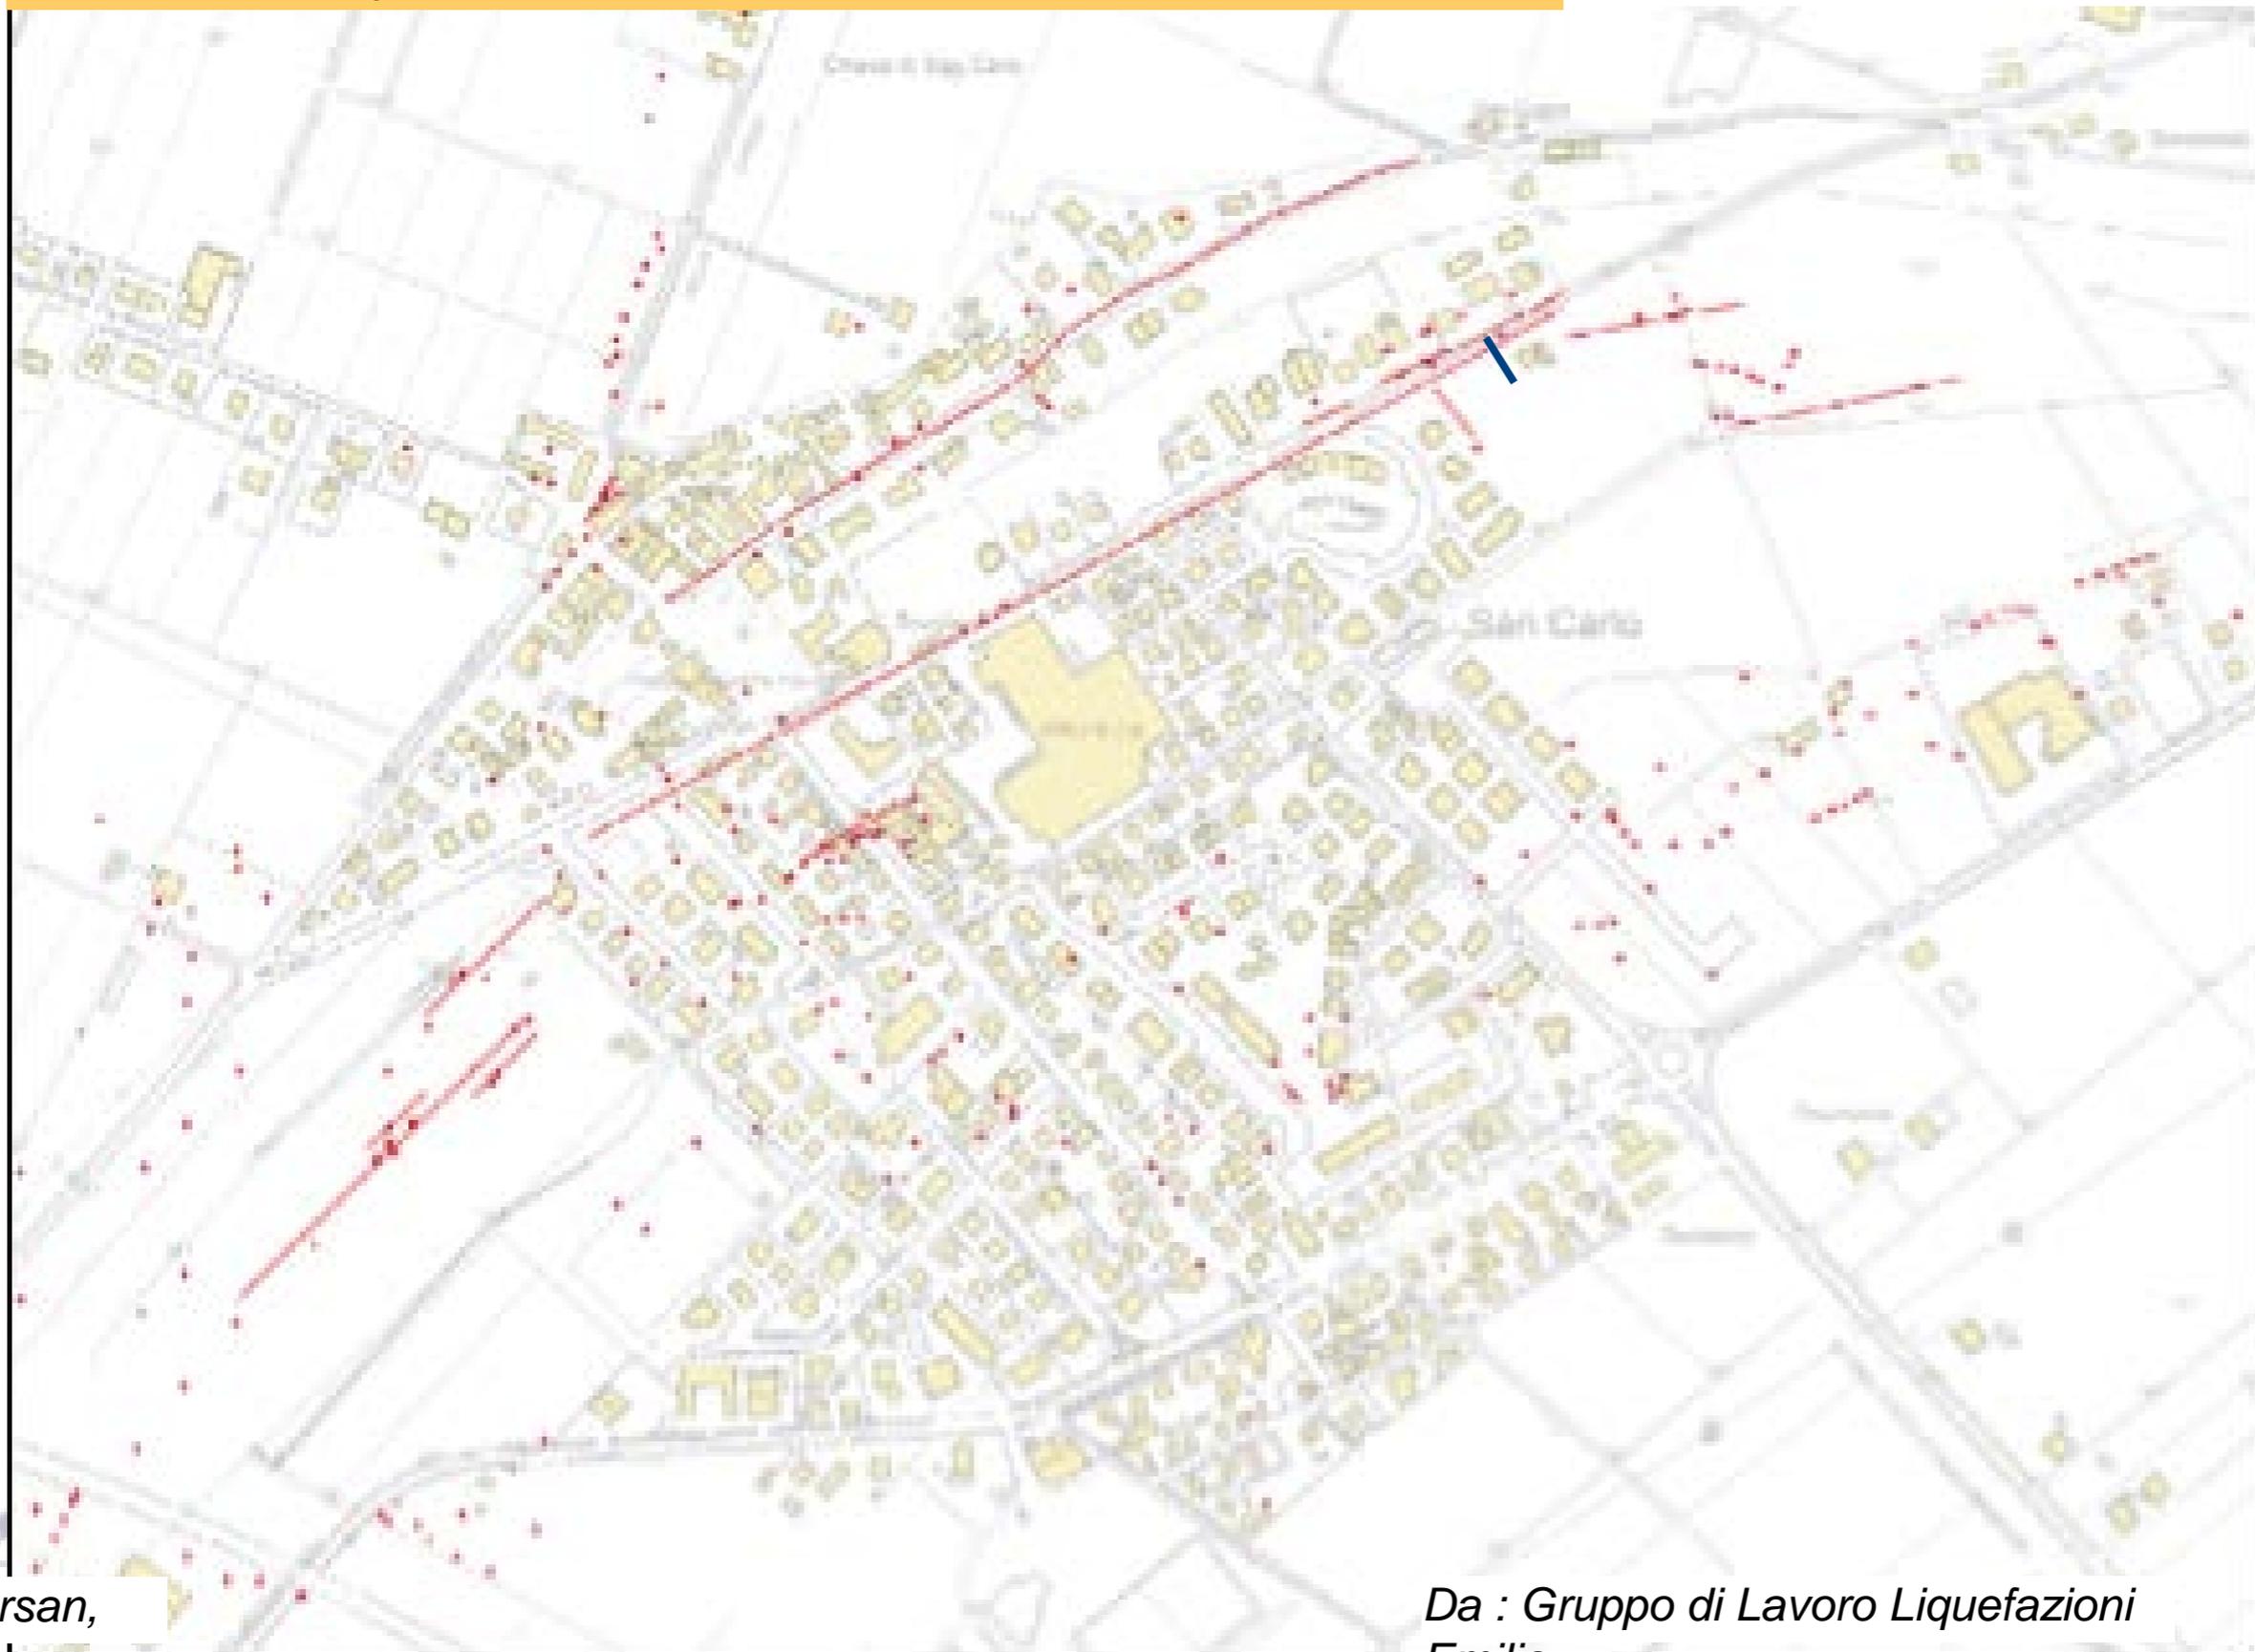
La Frazione San Carlo nel Comune di Sant'Agostino (FE); In rosso gli allineamenti di fratturazioni ed i maggiori punti di emissione di sabbie; La linea blu indica la posizione della trincea nella slide successiva.

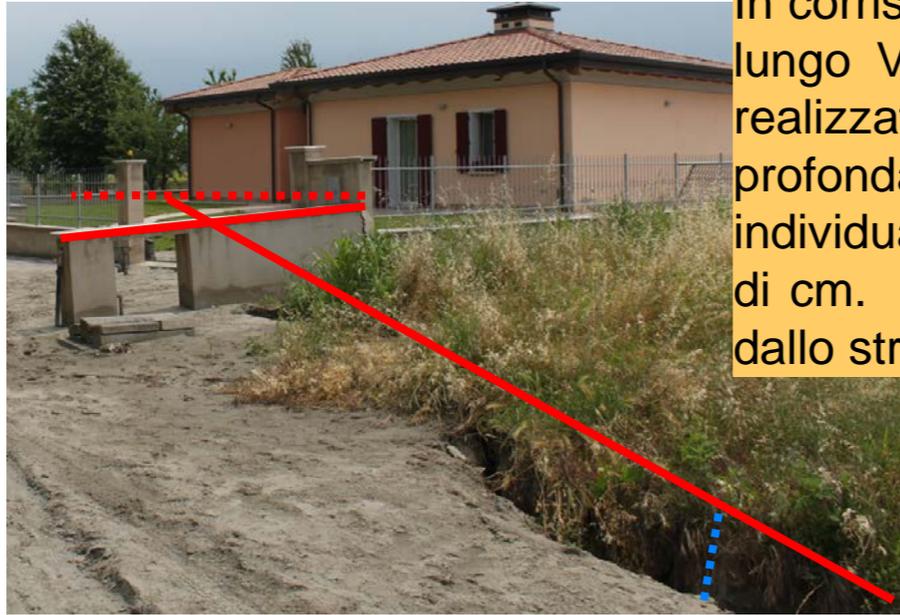
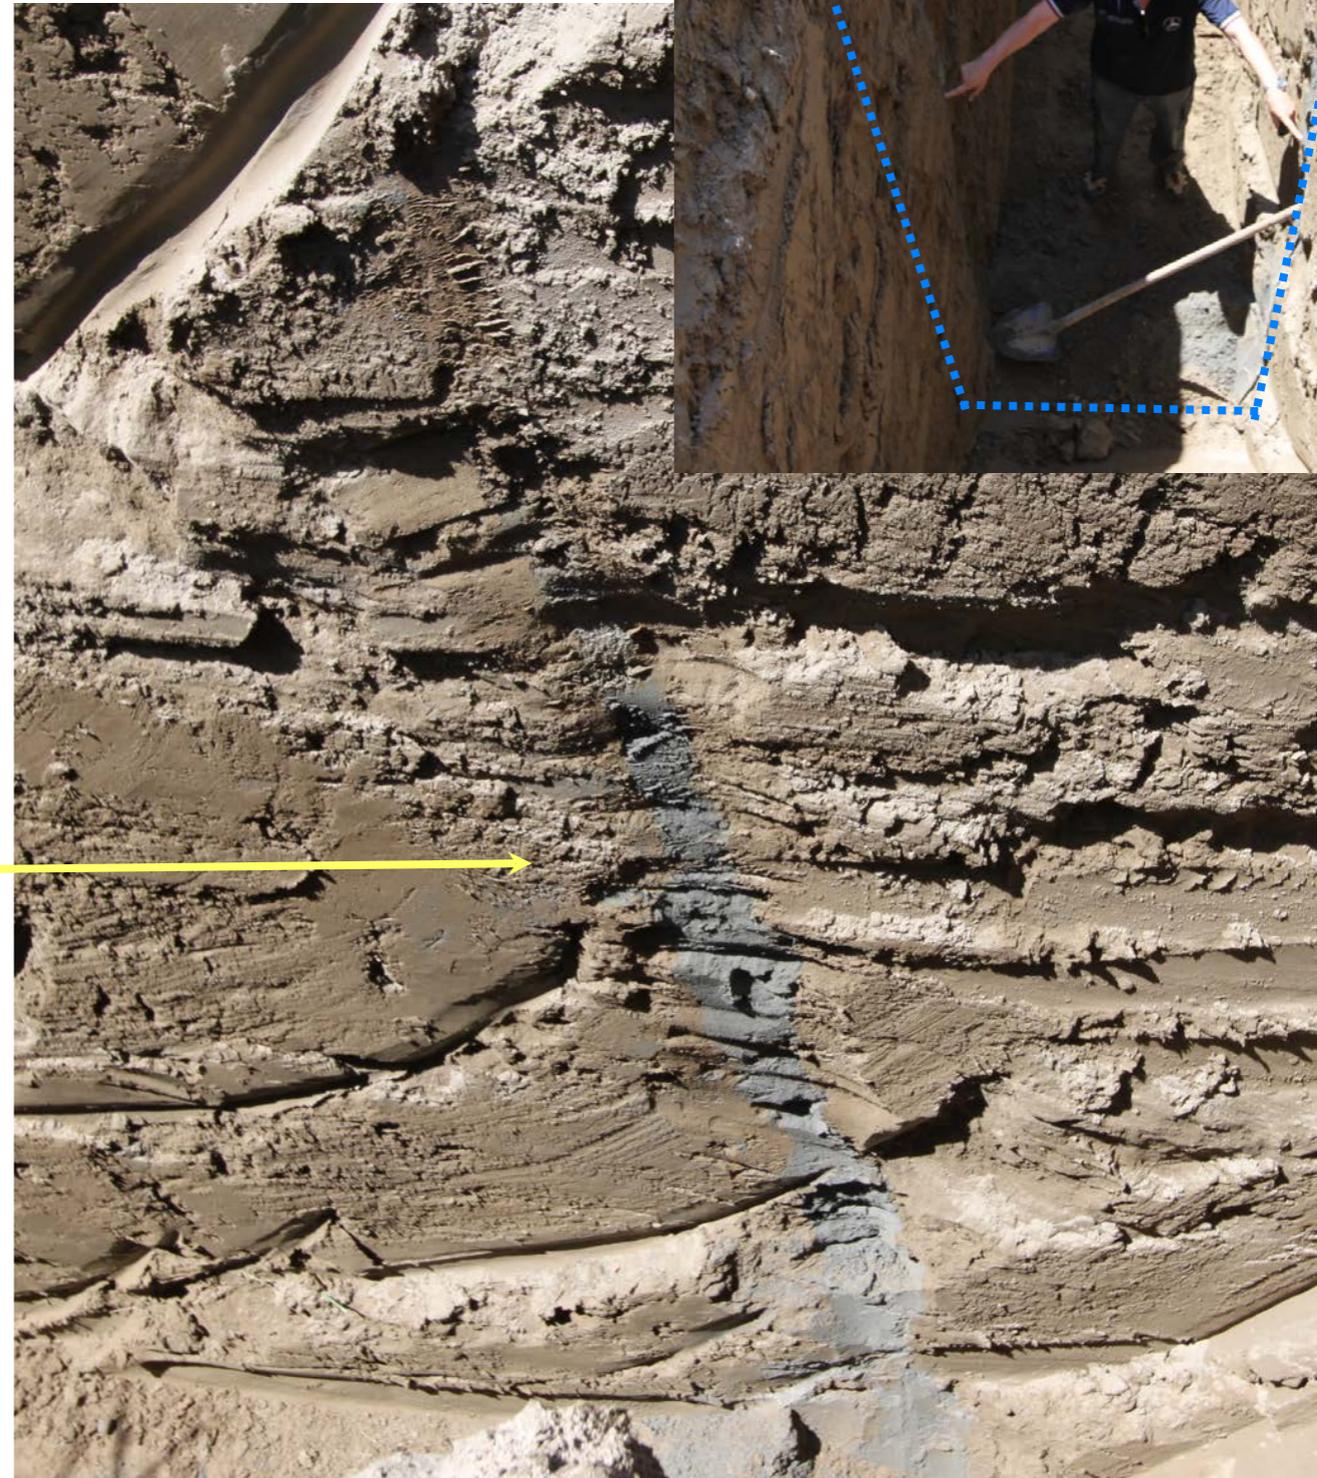
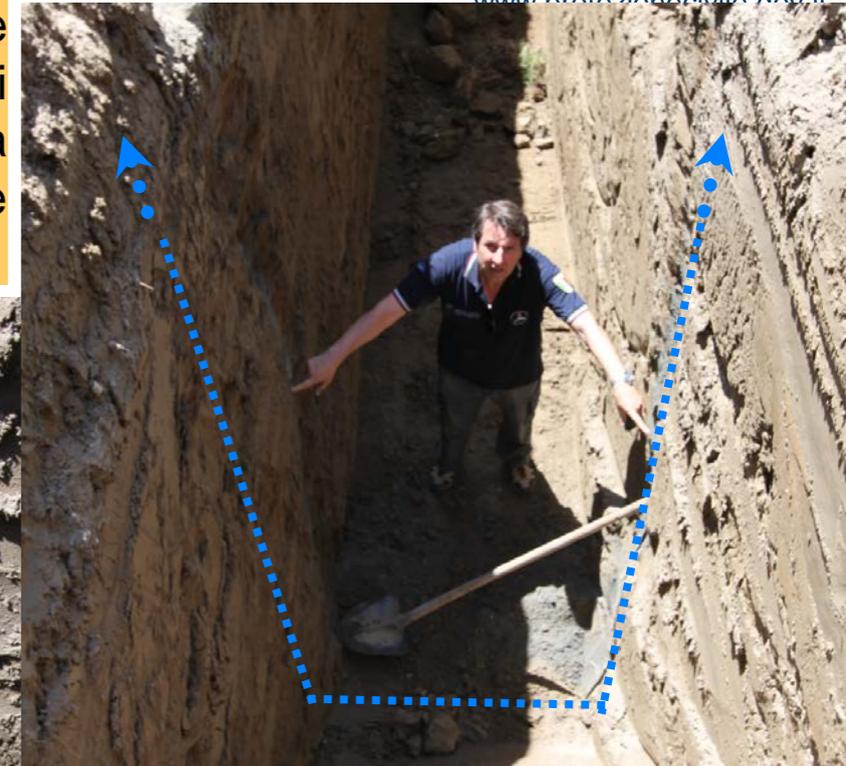
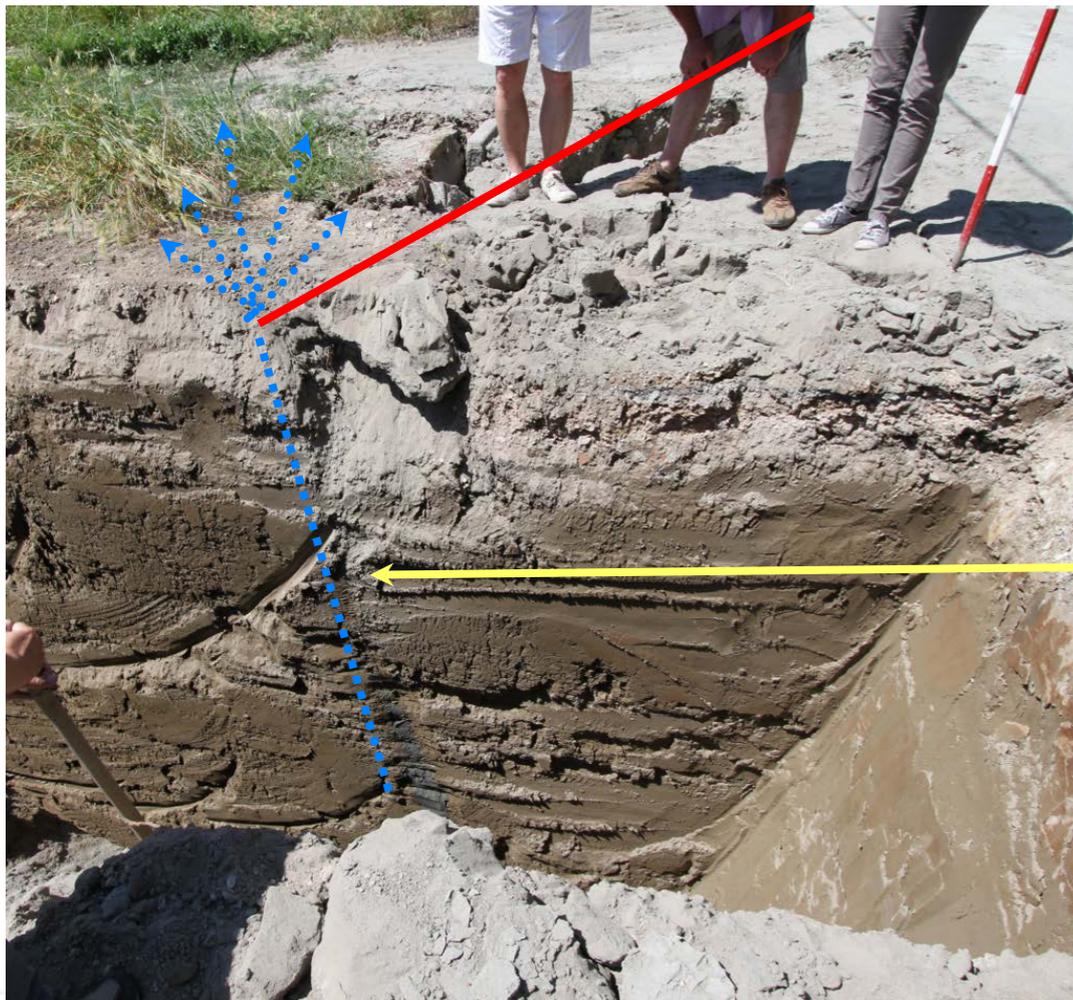
In corrispondenza di una zona di frattura lungo Via Rossini a San Carlo, è stata realizzata una trincea trasversale profonda ca 4 m. che ha permesso di individuare la frattura larga una decina di cm. lungo cui sono risalite le sabbie dallo strato posto poco più in basso.

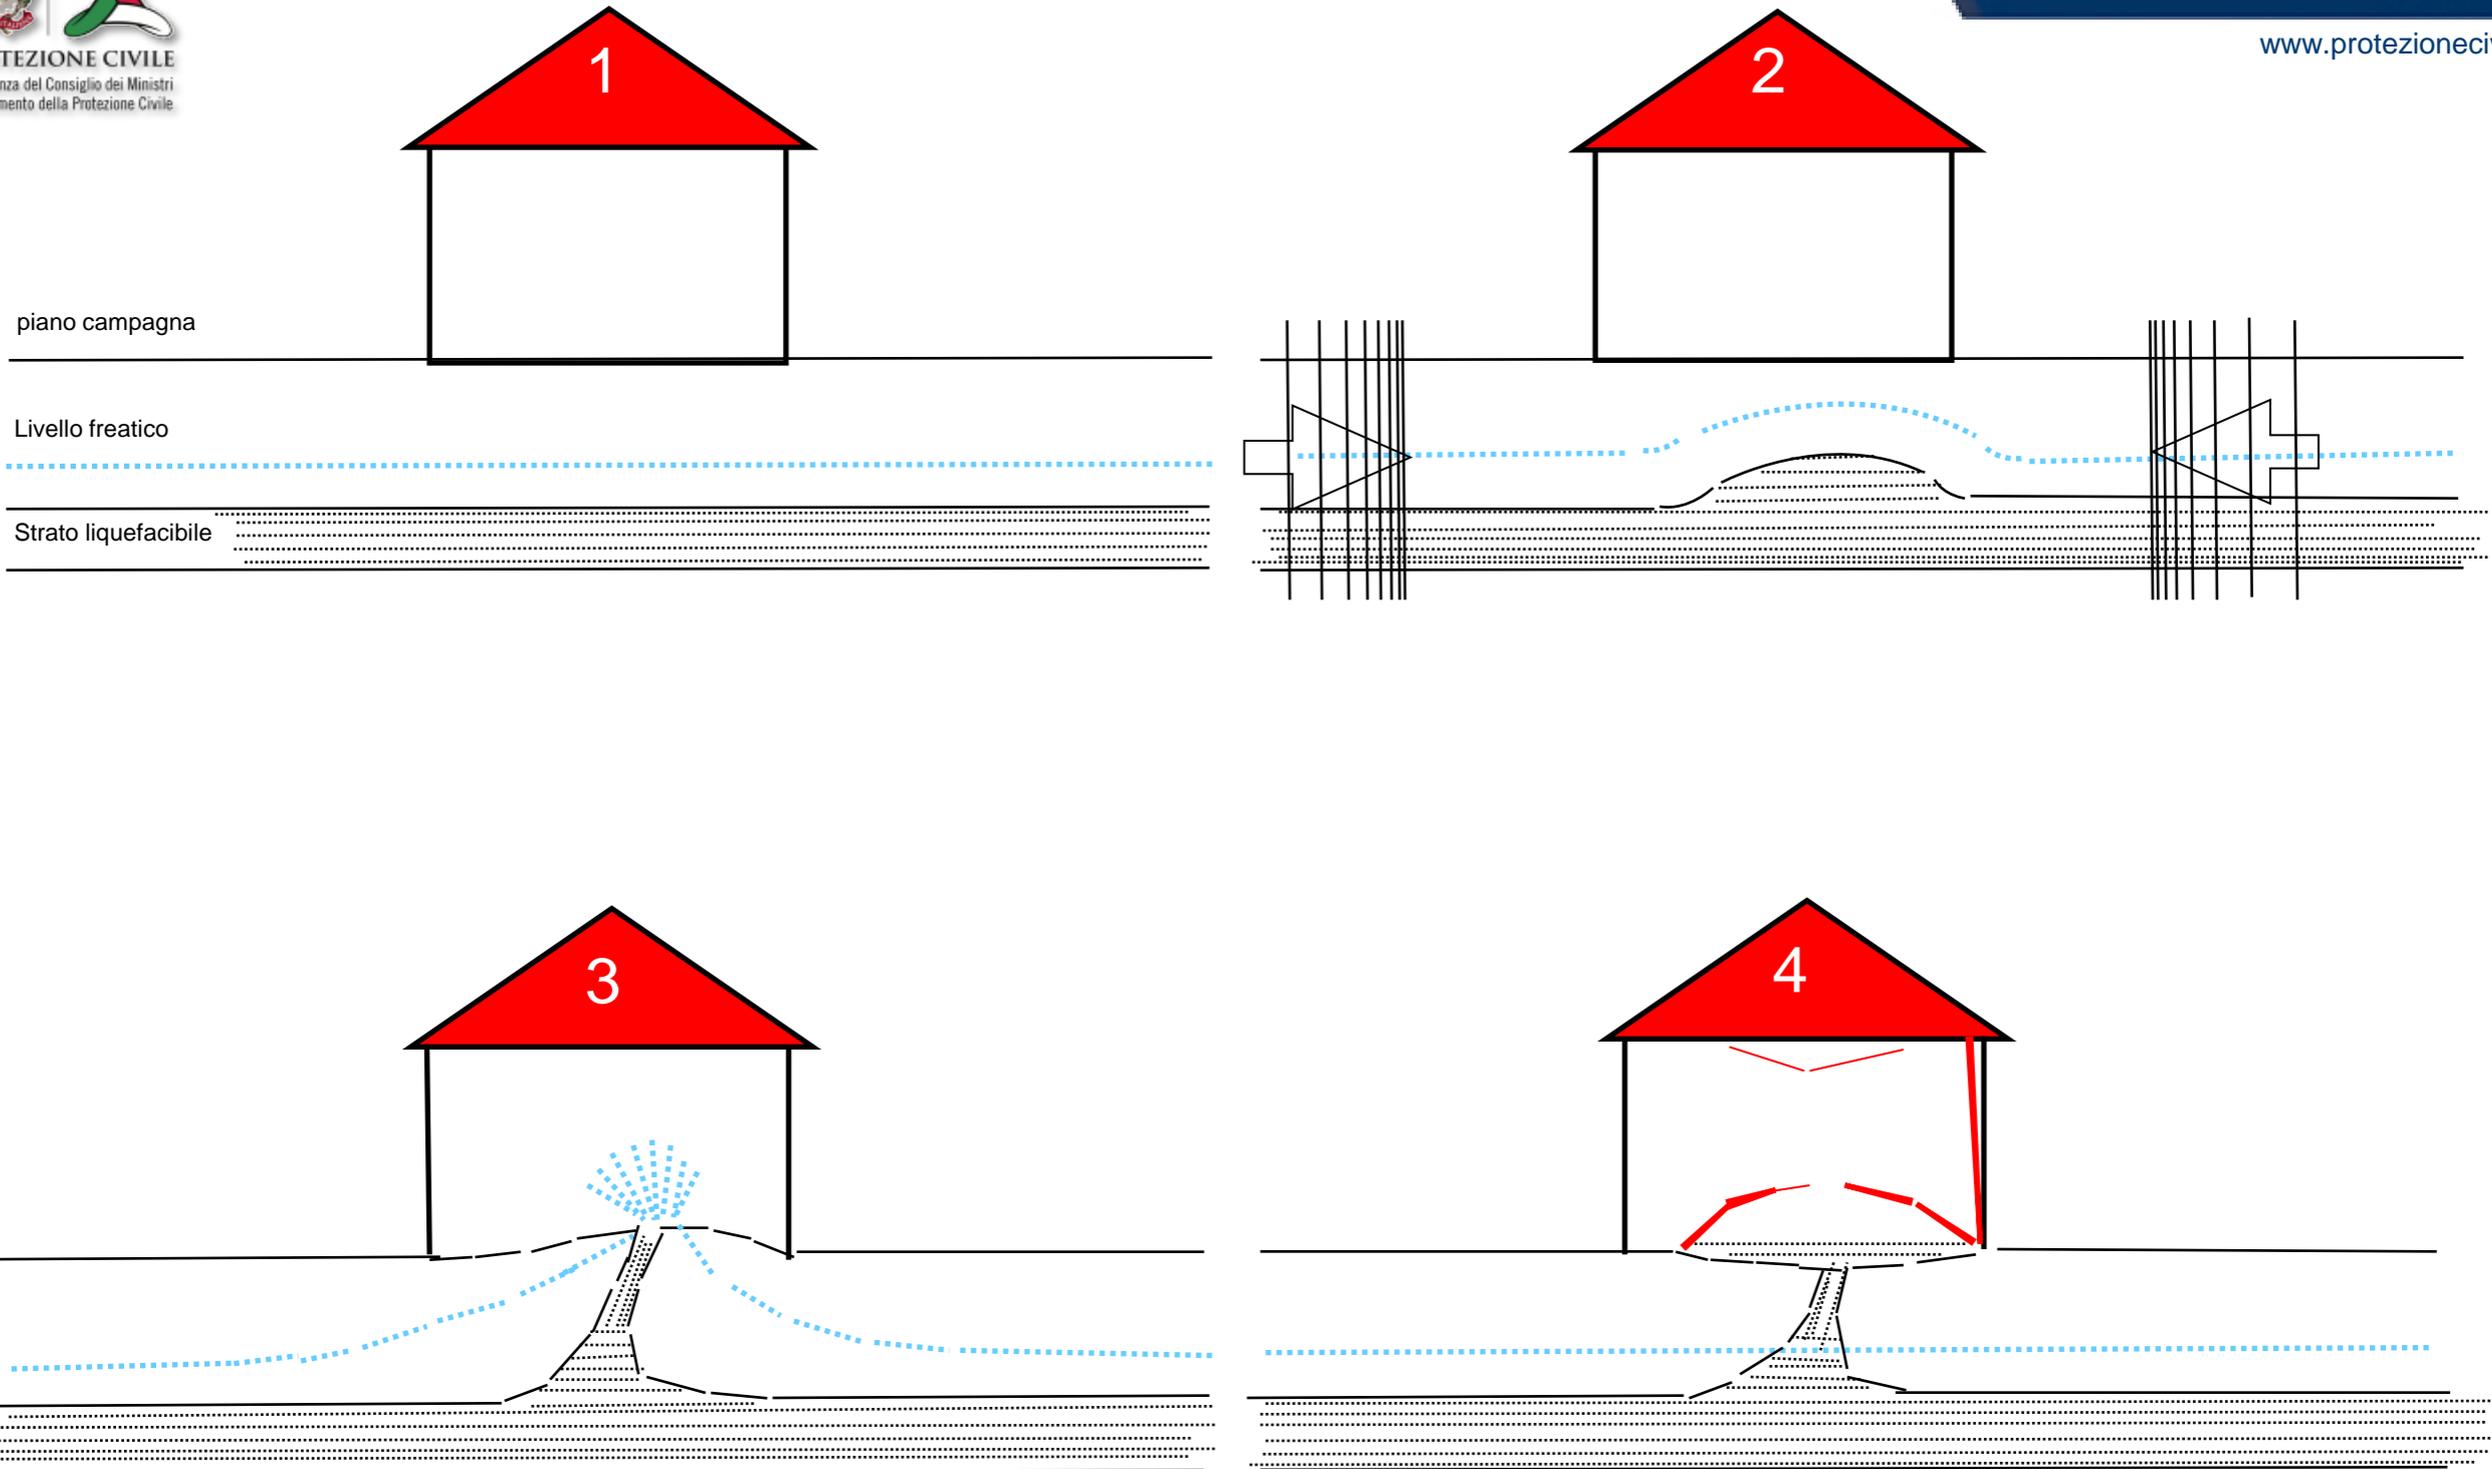
Meccanismo semplificato del processo di liquefazione e conseguente quadro fessurativo indotto dai cedimenti del terreno di fondazione: 1) prima dell'evento; 2) inizio della fase sismica con conseguente innalzamento in pressione della falda freatica (limite del tetto freatico in azzurro); 3) rottura del terreno sottostante la fondazione con immissione in superficie di acqua limi e sabbie; 4) quadro fessurativo tipo e dei cedimenti dopo l'evento con riassetamento della falda.
