Effetto SISMA 2012

Bologna, martedì 21 maggio 2013

PAOLO MARSAN Dipartimento della Protezione Civile - Ufficio Rischio Sismico e Vulcanico
Servizio Gestione Tecnica Post Evento

“Alcune considerazioni sui rilievi di agibilità degli edifici
nelle aree interessate da liquefazioni”

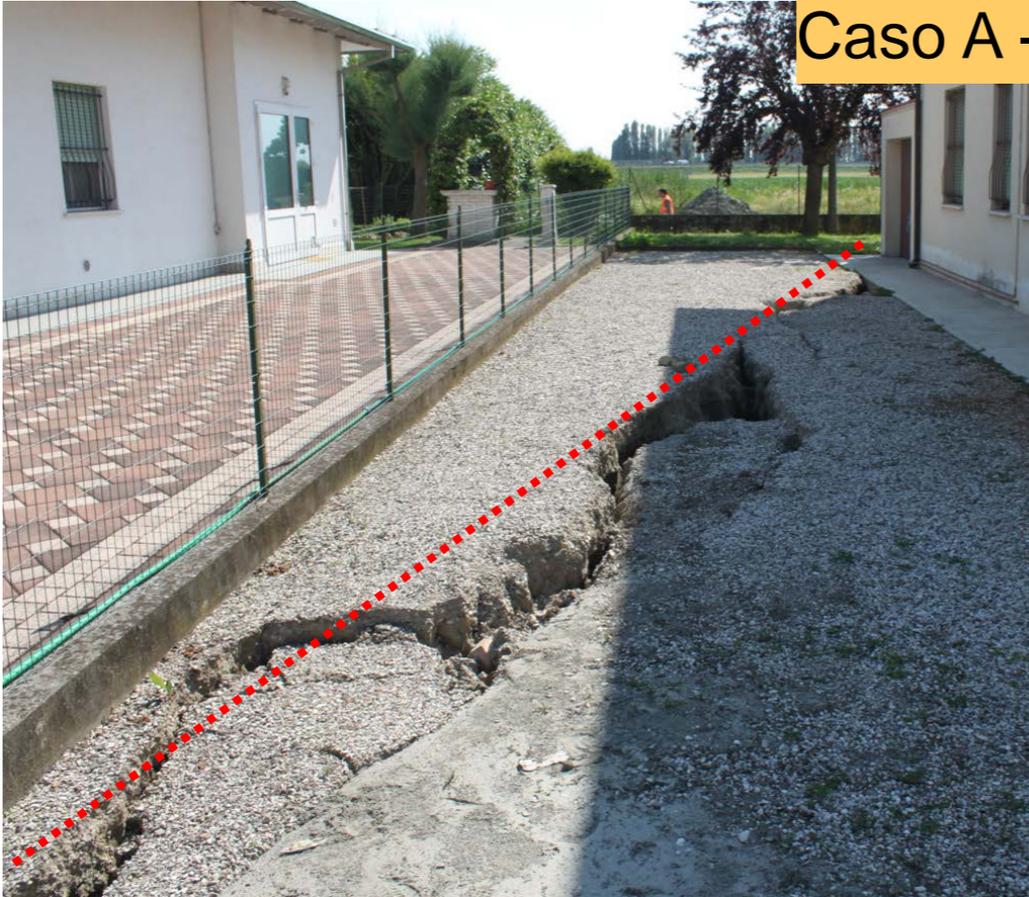
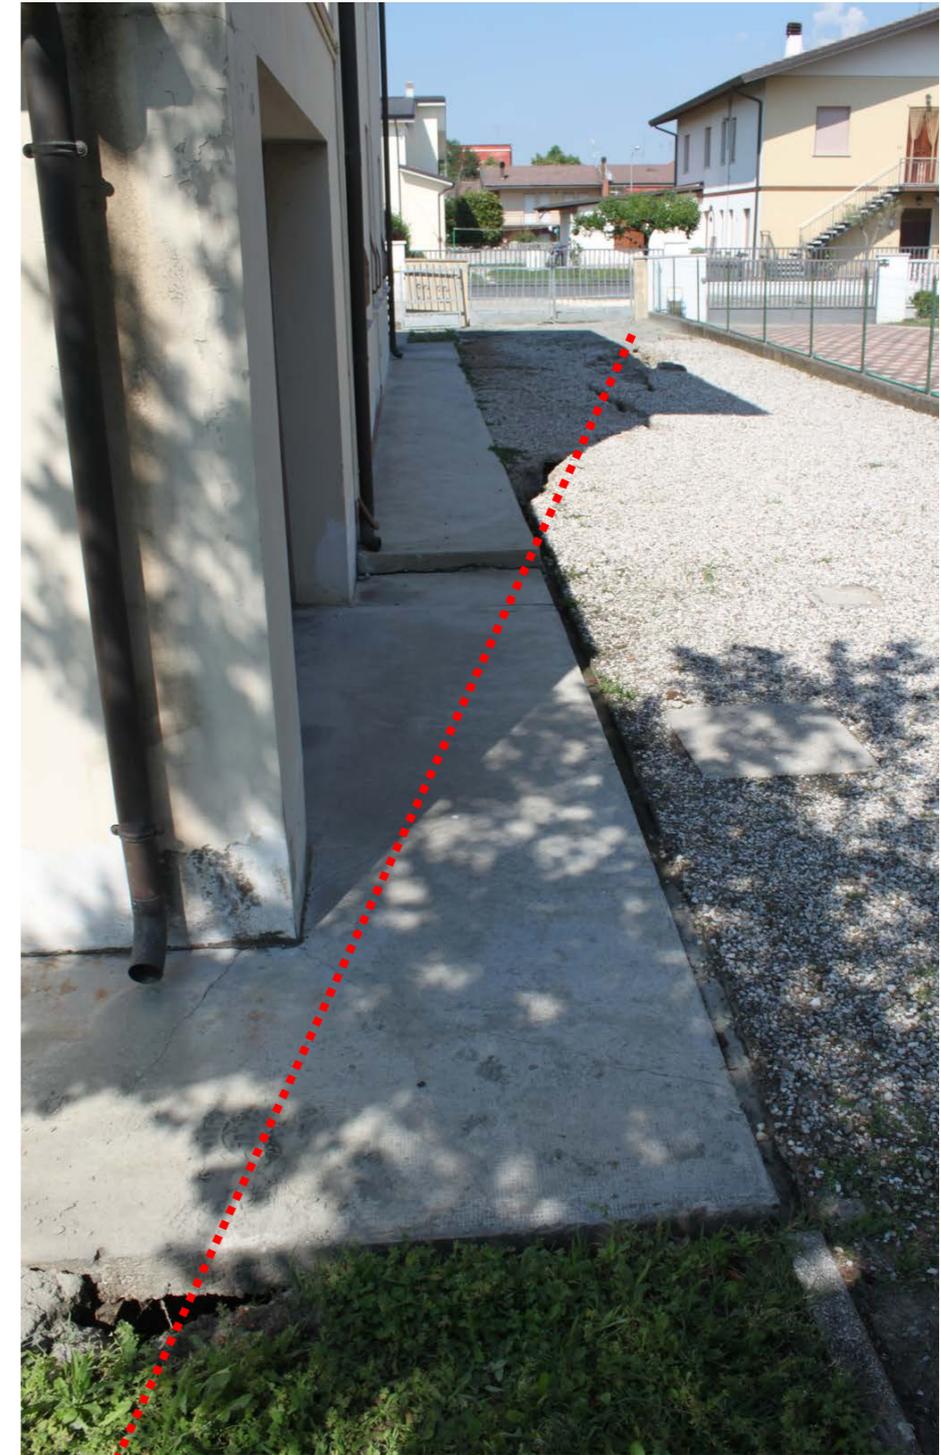
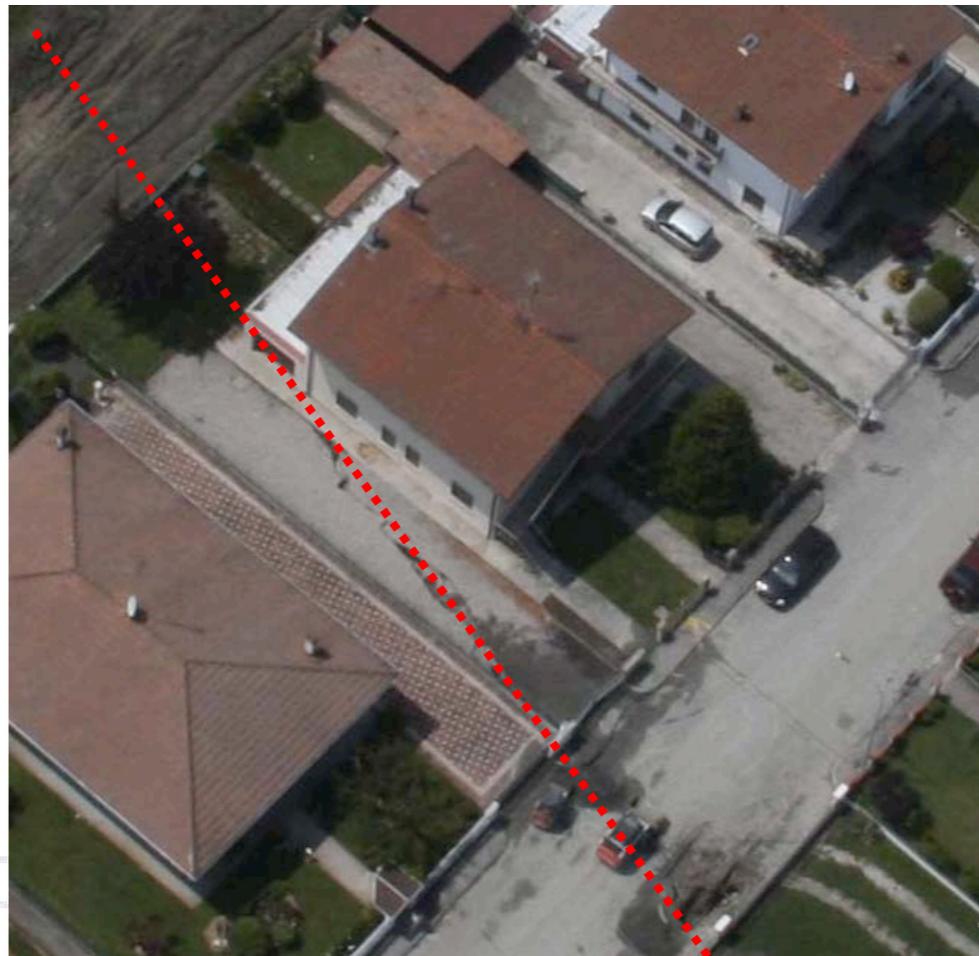
Caso A - Via De Gasperi

La frattura nel terreno, sfiora soltanto uno spigolo dell'edificio, da fuori, non risultano danni apparenti.

La scheda dell'edificio non riporta danni all'interno e anche se in pianta un vertice viene attraversato dalla rottura, non si evidenziano cedimenti anche se risultano segni di liquefazione; Pertanto l'esito **F** di rischio esterno è improprio in quanto, l'alto rischio geotecnico segnalato, porterebbe in ogni caso un esito di tipo **E** che, in assenza di danni, poteva essere ridotta con successive e più approfondite indagini in grado di stabilire l'eventuale agibilità dell'edificio; In questo caso sarebbe stato sufficiente anche un esito **D**.

La nota di commento è troppo generica e non riporta la presenza della fratture nel terreno del giardino.

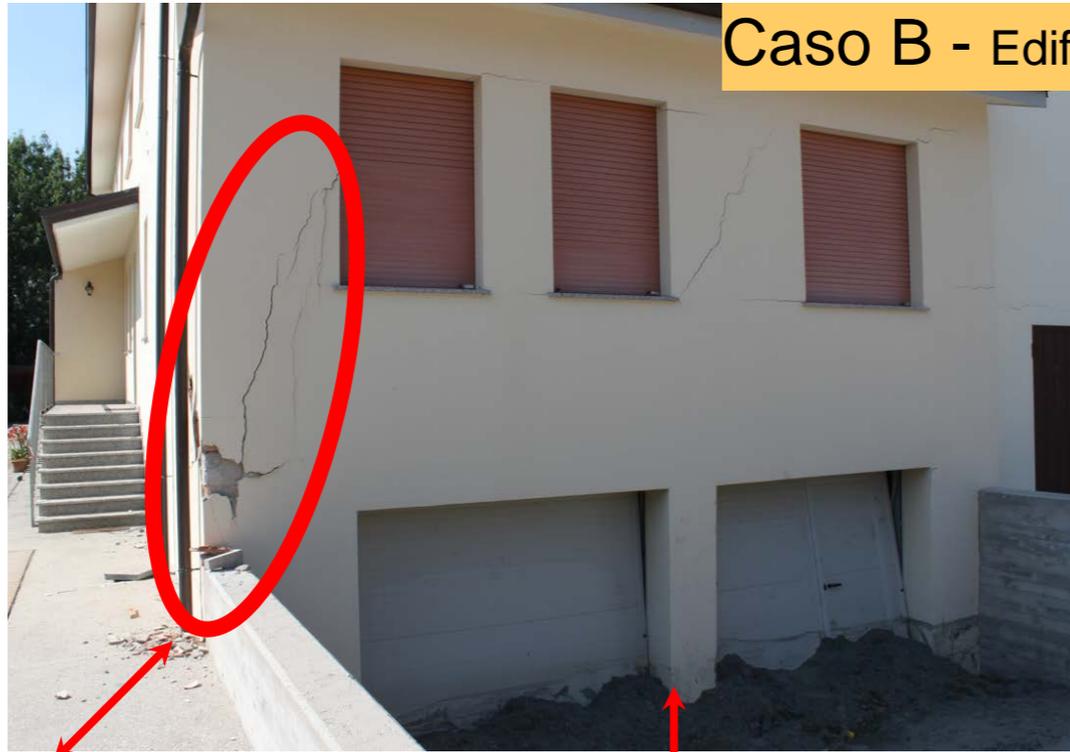
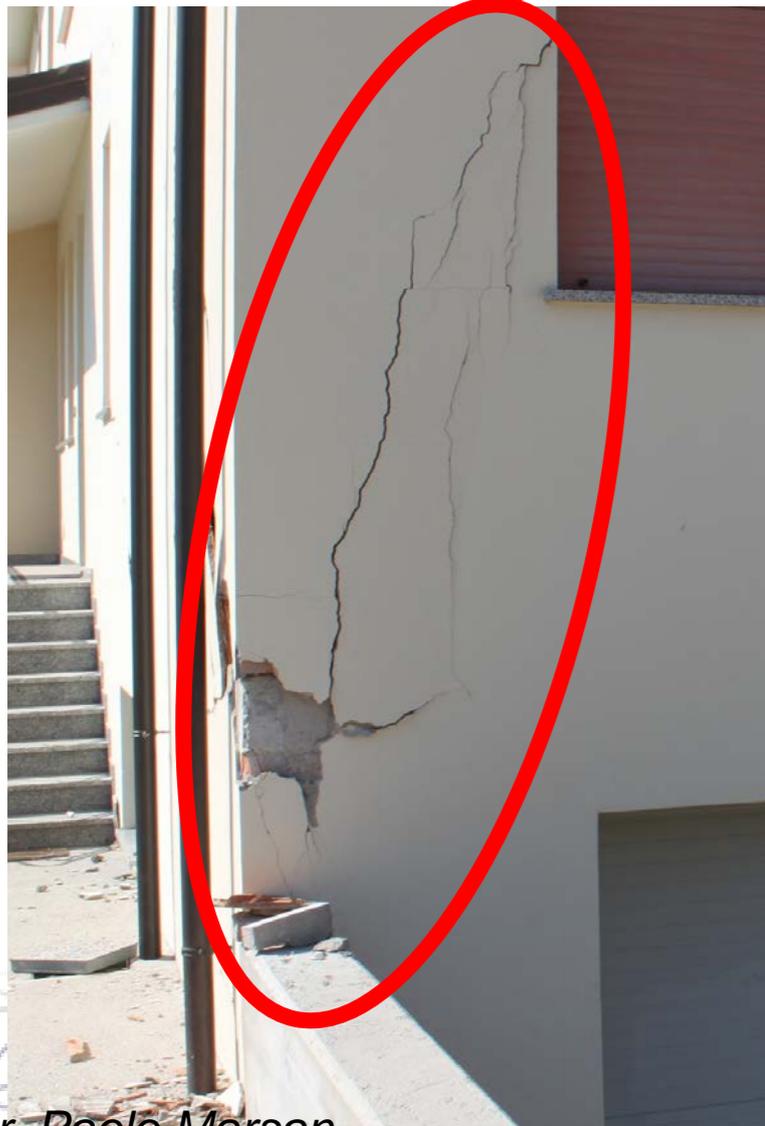
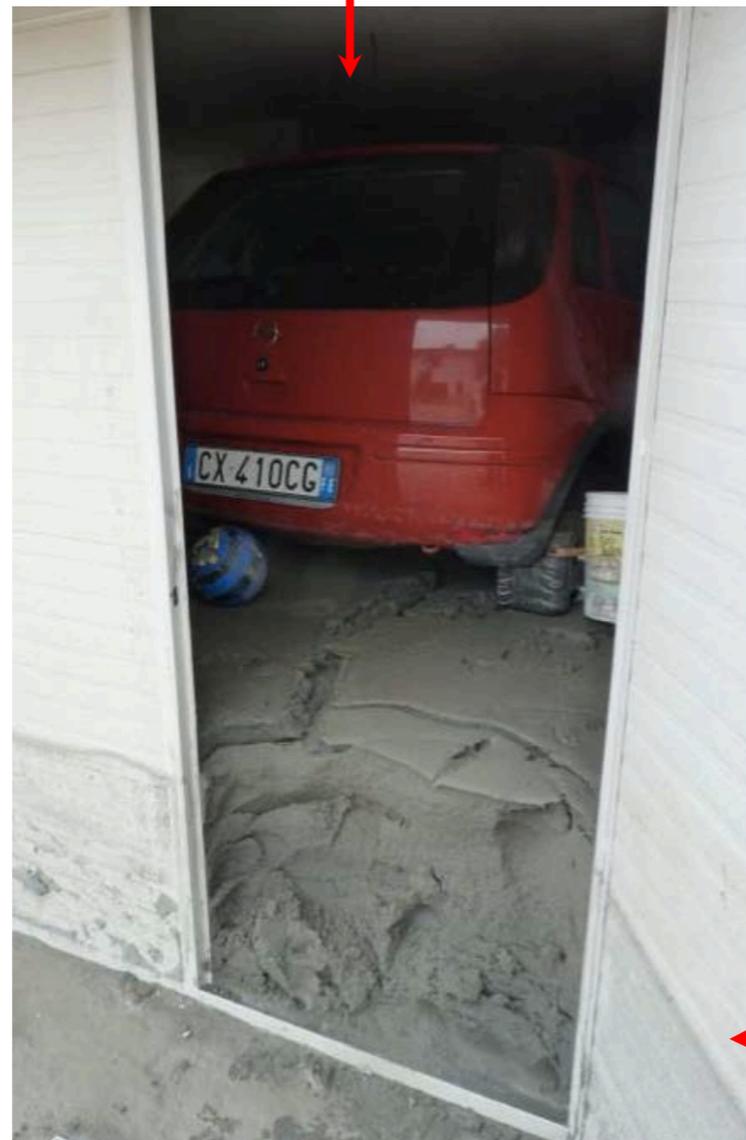
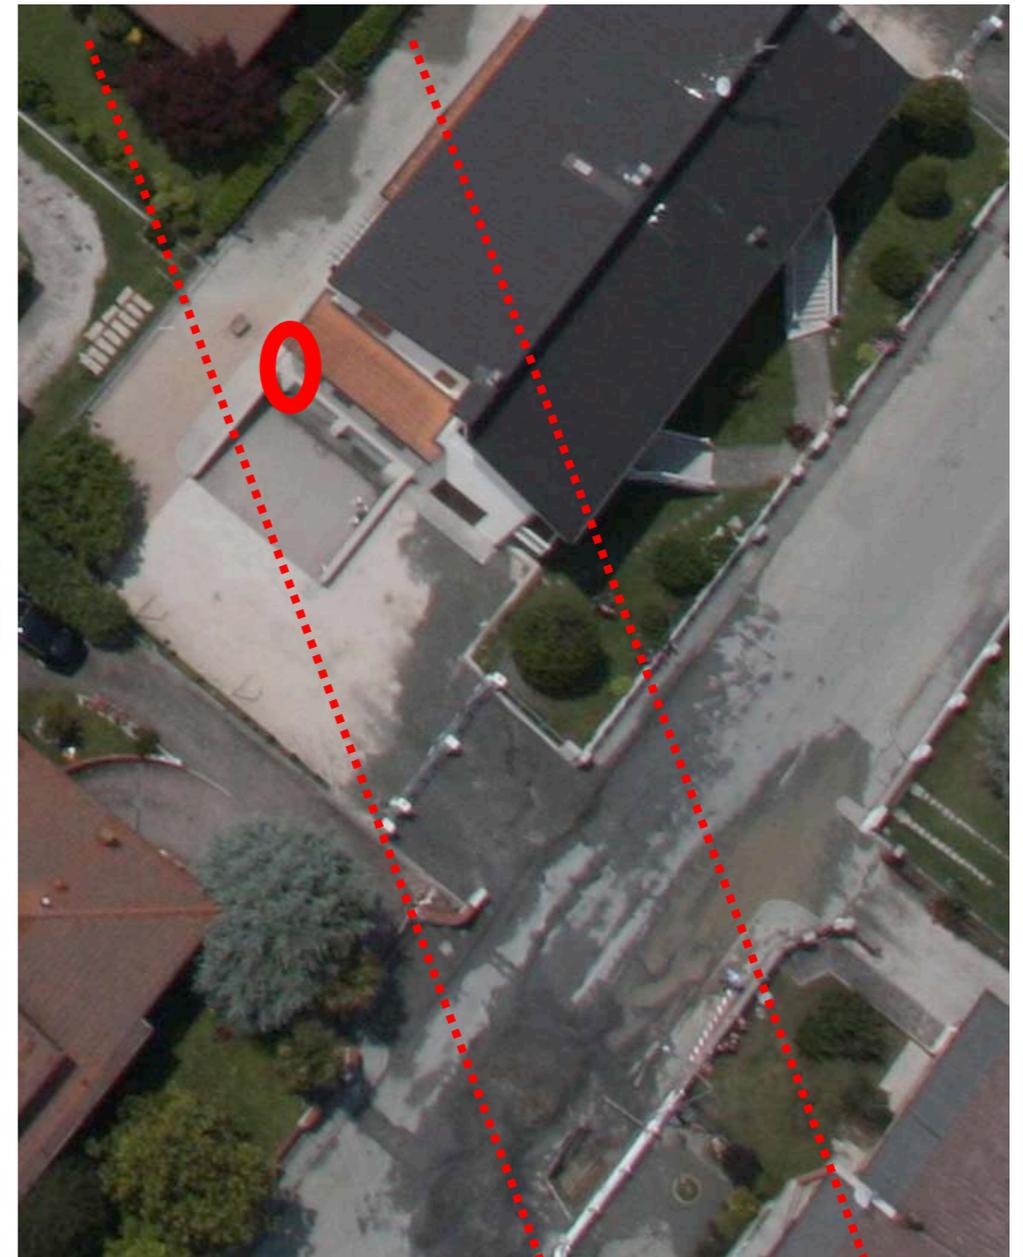
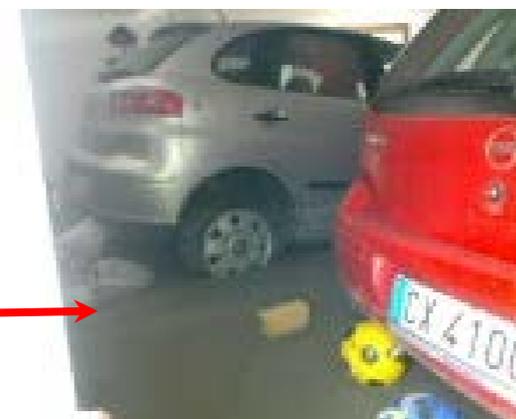
I danni strutturali per cedimento di fondazione sono più evidenti sullo spigolo dell'edificio con la probabile compromissione di un nodo.

Le forti emissioni di sabbie testimoniano la gravità del fenomeno sotto la pianta di fondazione.

La scheda di questo edificio non è corretta: Infatti non ci troviamo di fronte ad un rischio esterno F ma con un alto rischio geotecnico unito ad un danno **strutturale**, non segnalato, che ha coinvolto anche parte dell'edificio a causa delle diffuse liquefazioni che nel garage sotterraneo hanno sollevato di circa un metro le auto ivi parcheggiate! In questo caso con un **alto rischio strutturale** ed un **alto rischio geotecnico** era da assegnare un esito **E**.

La nota di commento è troppo generica e non riporta la presenza dei fenomeni di liquefazione sotto la pianta dell'edificio. In più, risulta la fotocopia della precedente! Evidentemente la squadra, che era la stessa, non ha voluto o saputo sbilanciarsi.

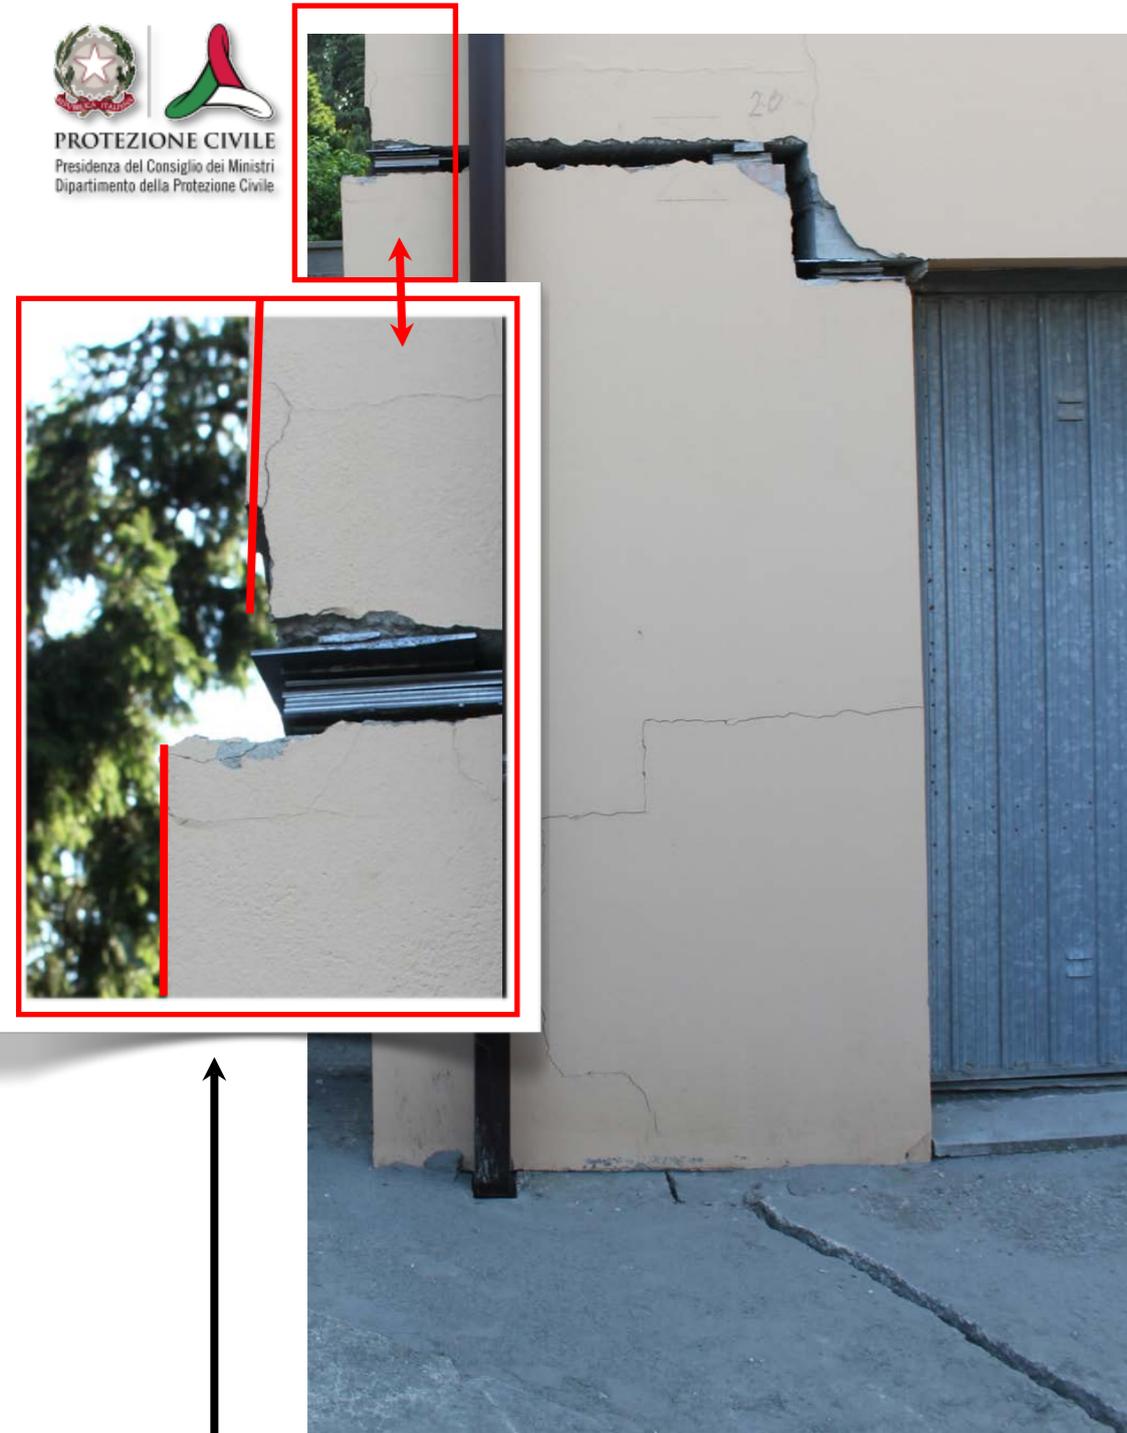
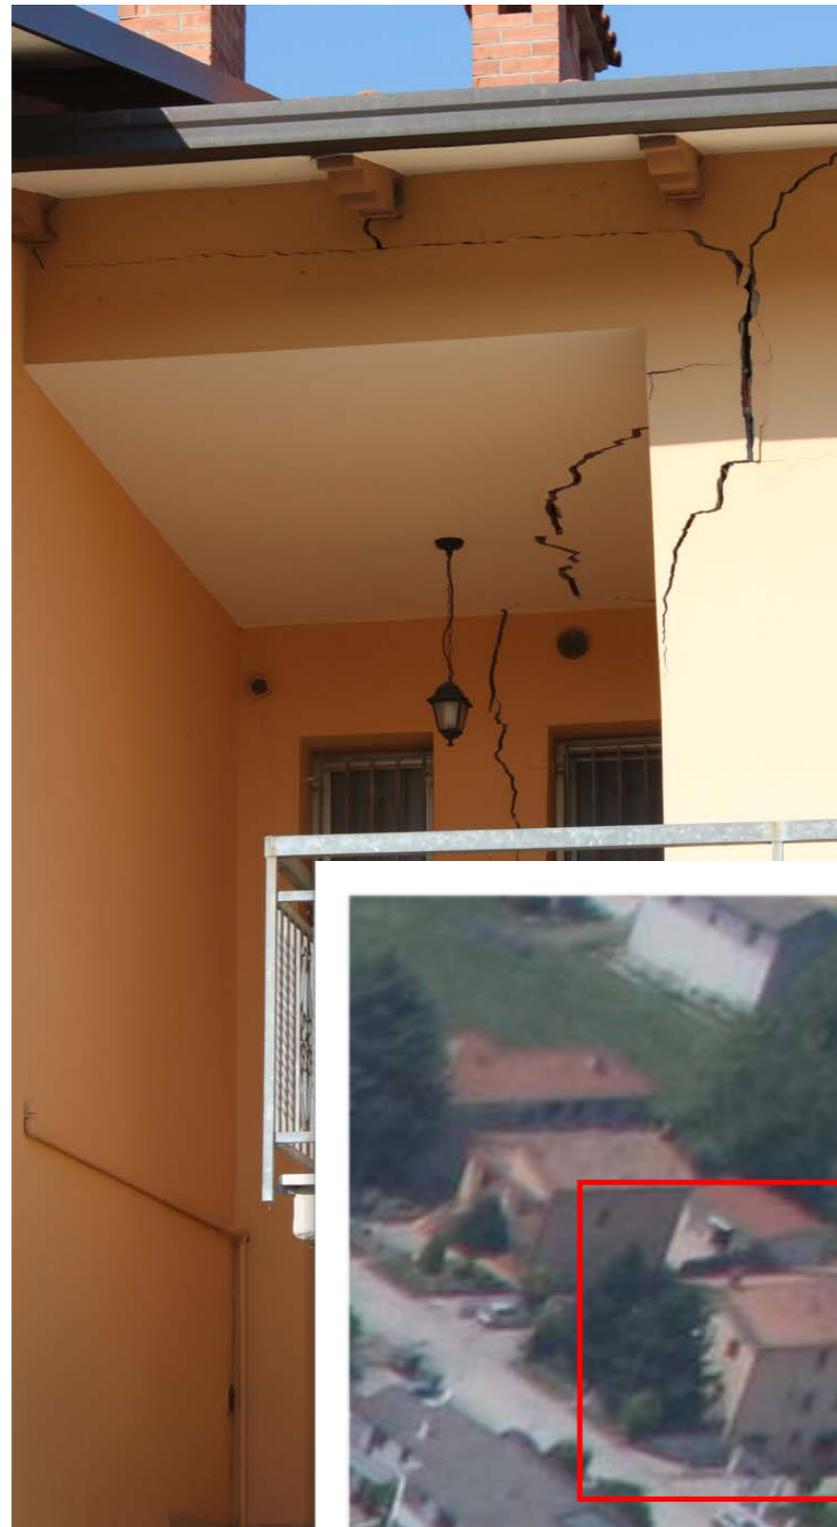
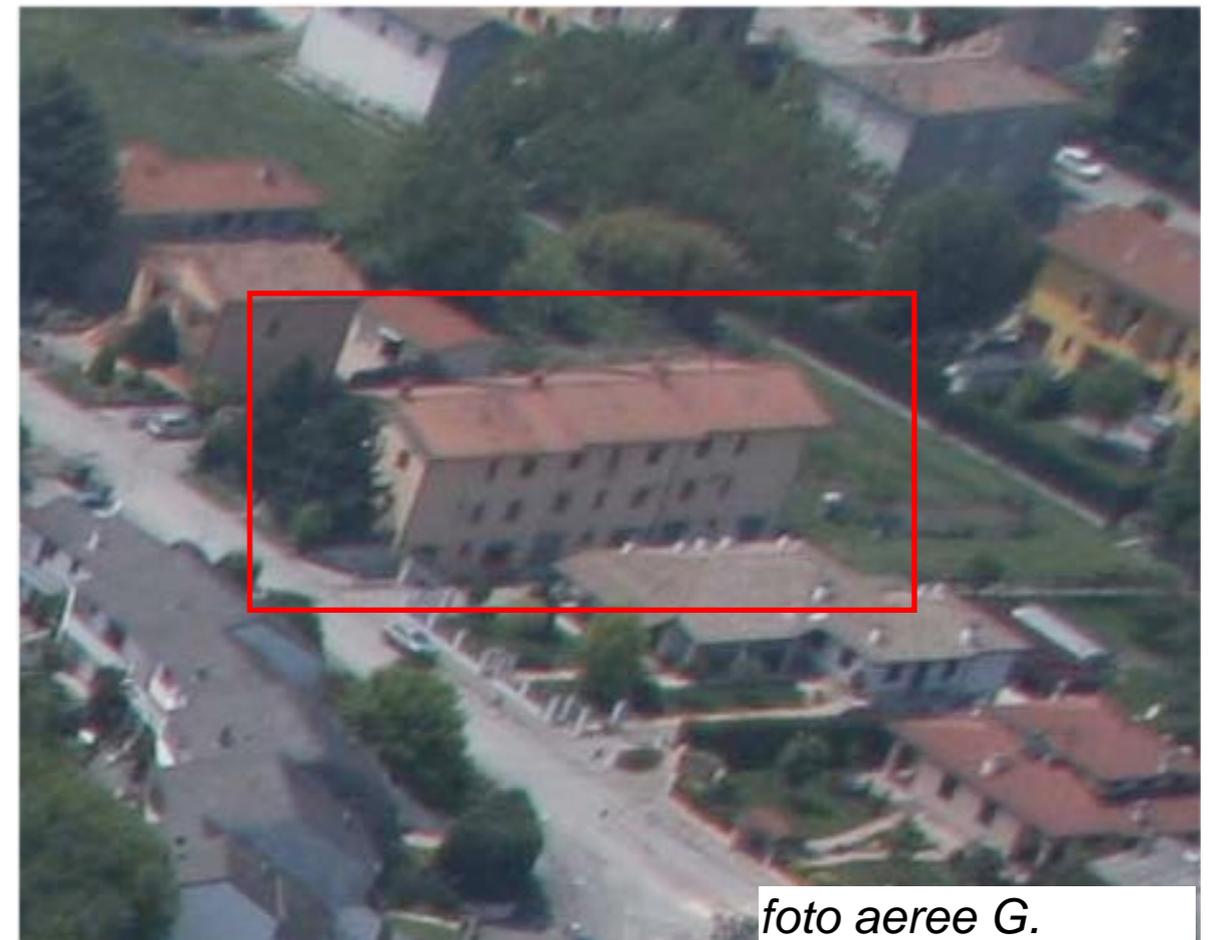
Caso C - Edificio Via Rossini

L'edificio in esame, presenta diffuse lesioni da cedimento di fondazione su tutta la pianta.

Notare il fuori piombo tra il piano terra e i due piani sovrastanti segno di un cedimento verso la destra della foto, (lato opposto alla strada nella foto aerea).

In questo caso, la compilazione della scheda è stata corretta e circostanziata, anche se relativamente più facile, vista l'estrema evidenza dei danni che ha portato ad una ben definita inagibilità di tipo E con rischio strutturale e geotecnico alti; In questa scheda come nelle precedenti, inspiegabilmente non sono state mai compilate le sezioni 7 relative alla situazione geotecnica!
