# **ANALISI E VERIFICA DEI CAPANNONI INDUSTRIALI**

## **PARTE 1 - GLI EFFETTI DEL SISMA SULLE COSTRUZIONI A STRUTTURA PREFABBRICATA**

***Marco Savoia  
DICAM – Università di Bologna***

## Sisma dell'Emilia – 20 e 29 Maggio 2012

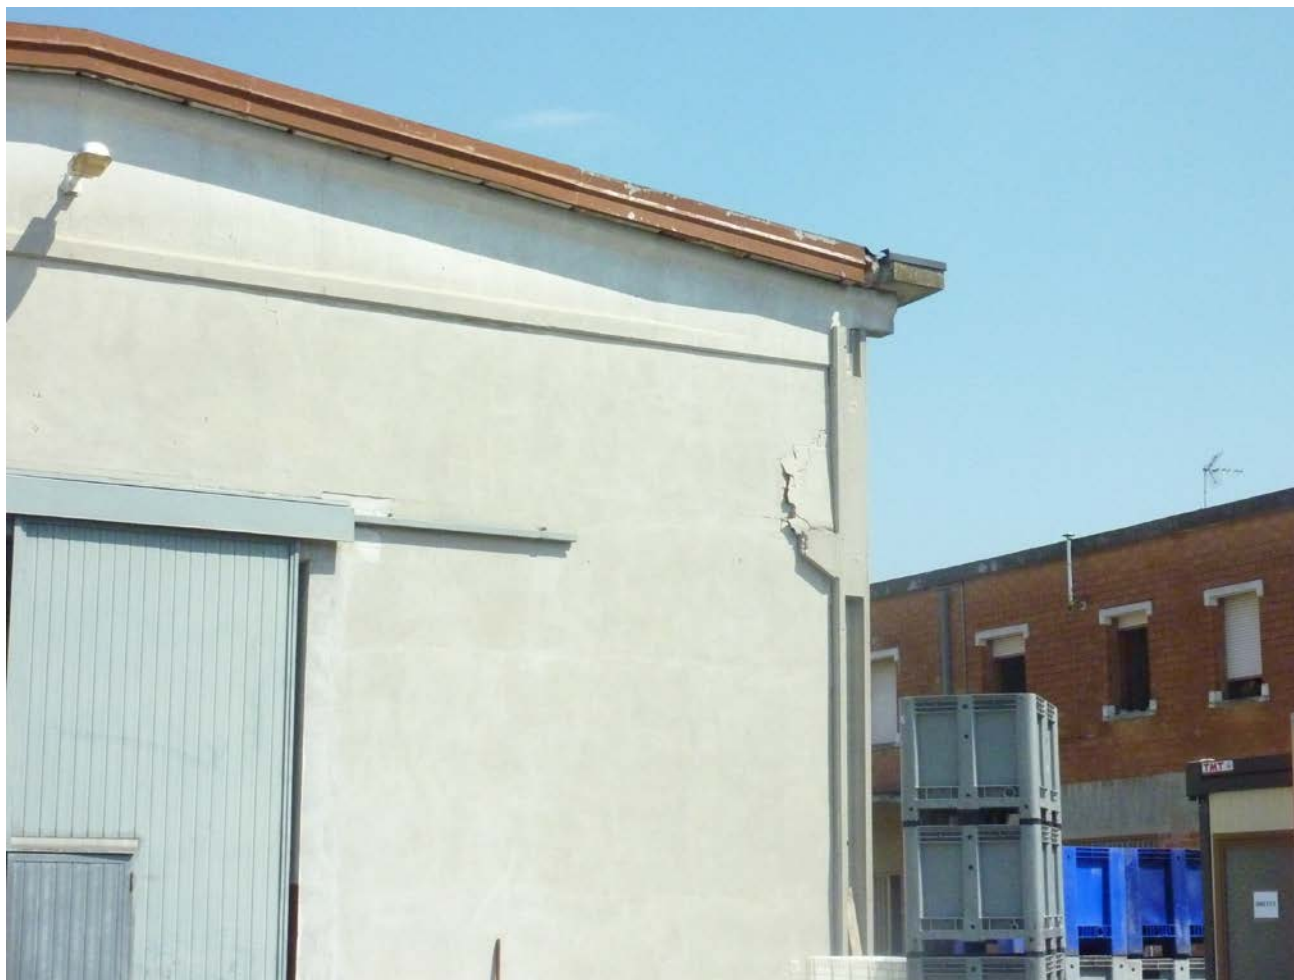
**Prefabbricati  
anni '70:  
Pilastri esili,  
Grande  
flessibilit ,  
Pannellature  
tipicamente in  
laterizio e nella  
luce  
trave/pilastro.**

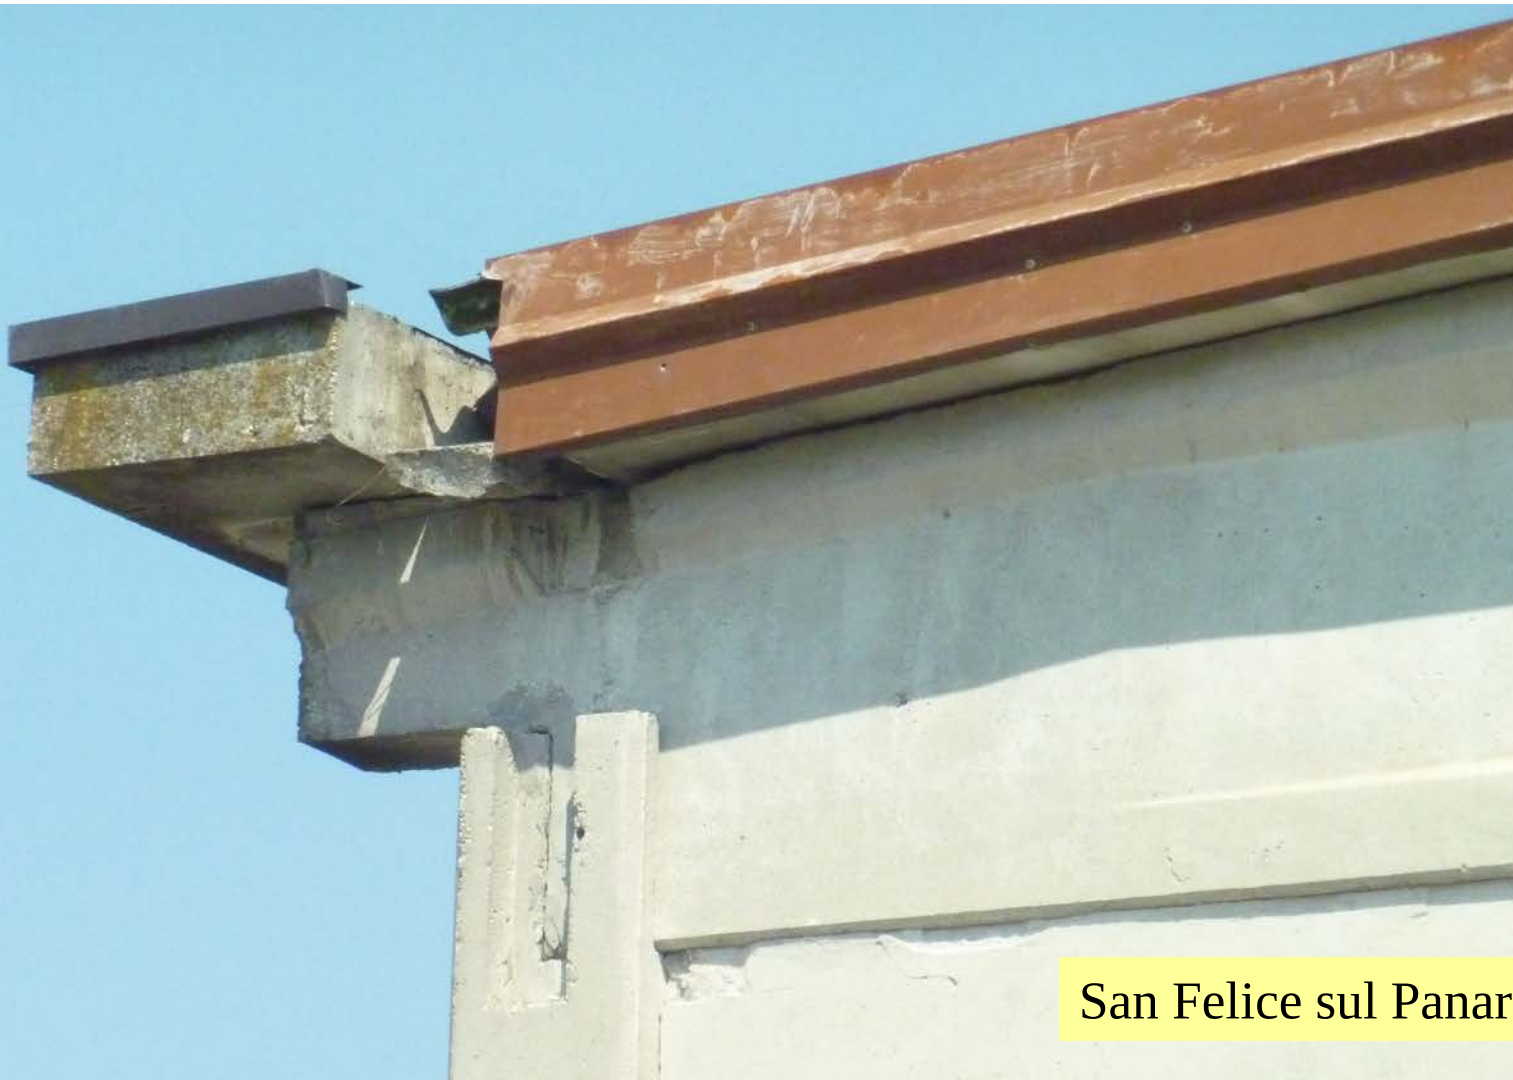
San Felice sul Panaro

## **Presenza di elementi non strutturali pesanti potenzialmente pericolosi**

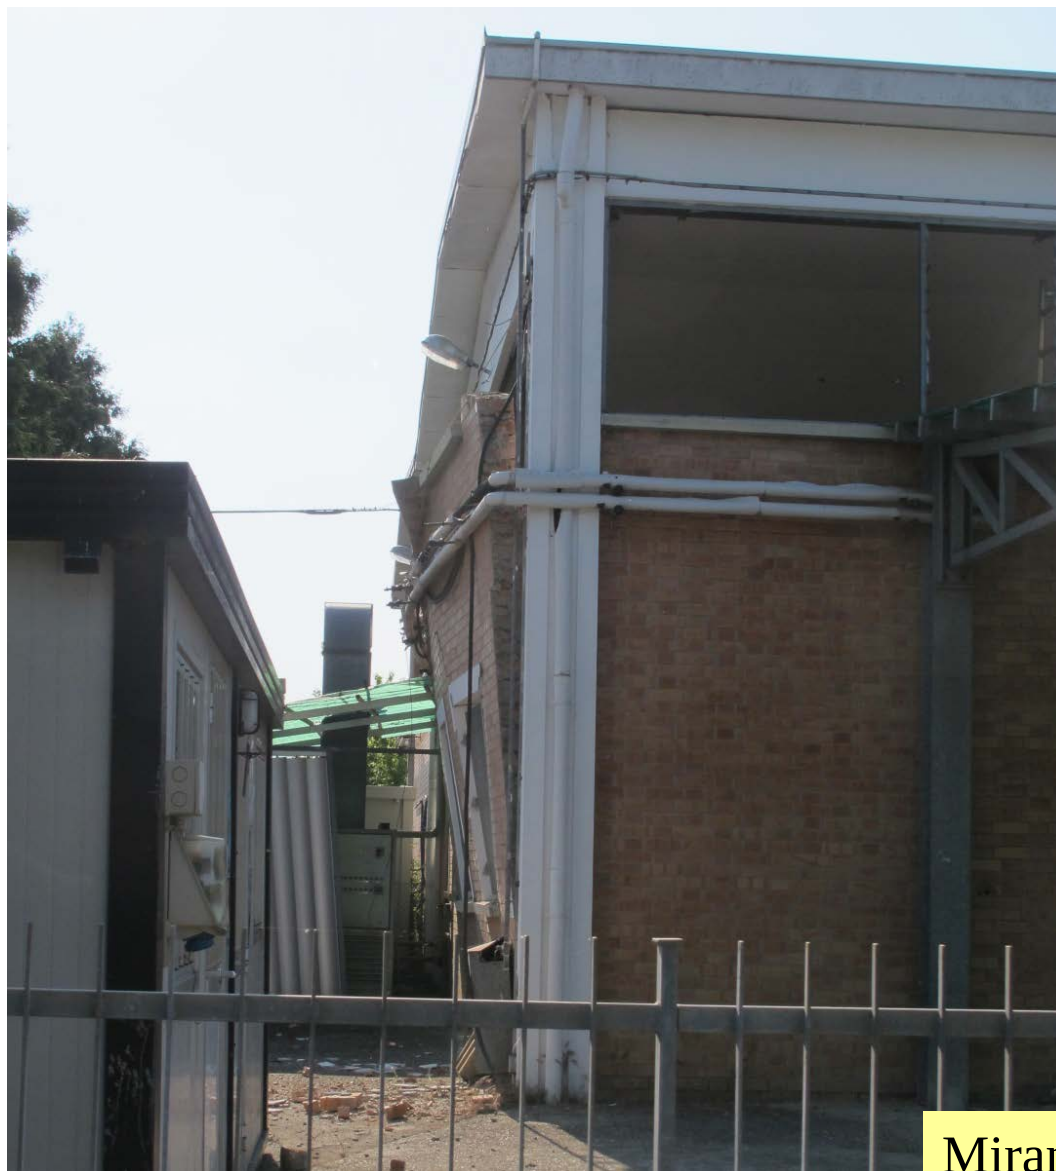
Mirandola

**Pannellature non  
adeguatamente  
vincolate alle  
strutture portanti**

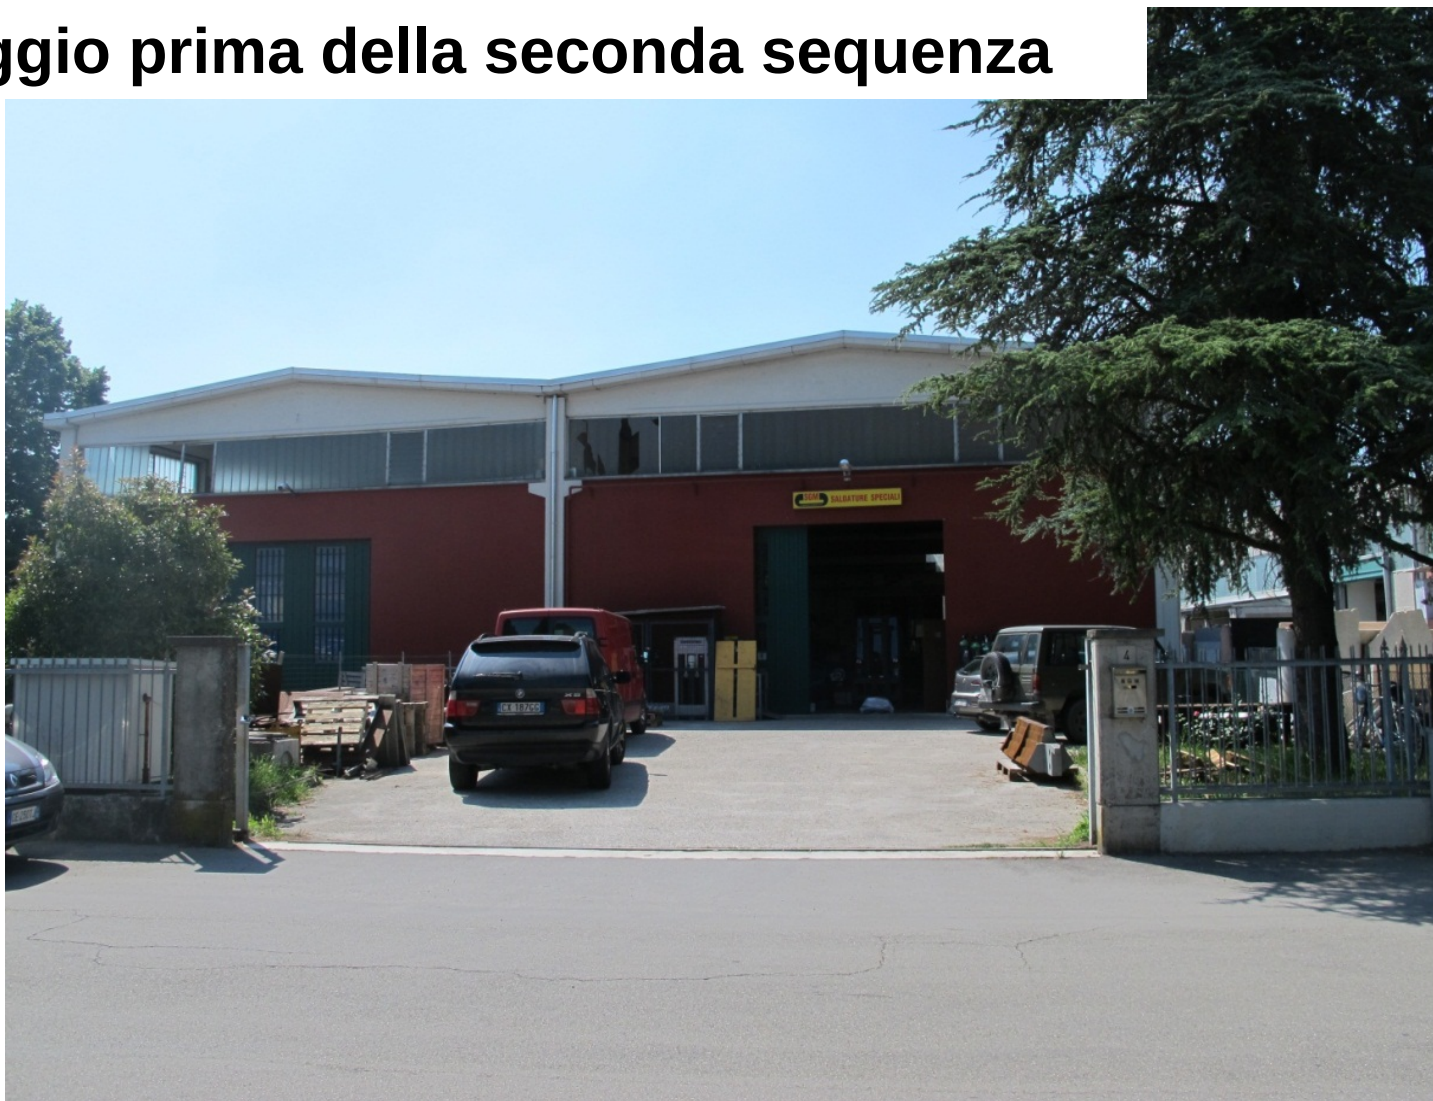
Mirandola

**Il 28 Maggio prima della seconda sequenza**

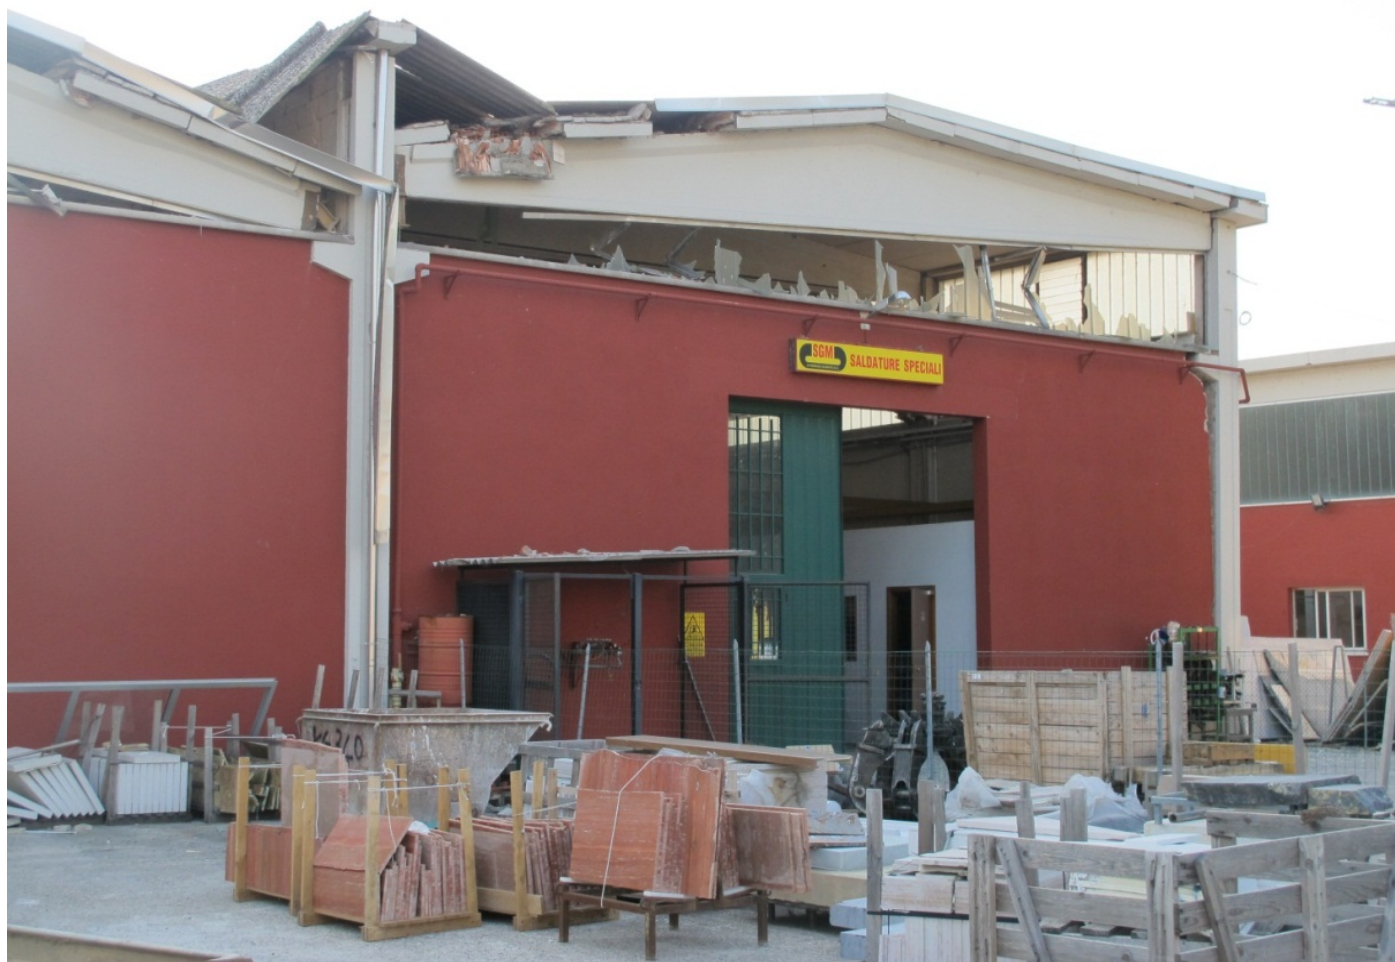
## Capannone n. 3 Il 29 Maggio dopo la seconda sequenza

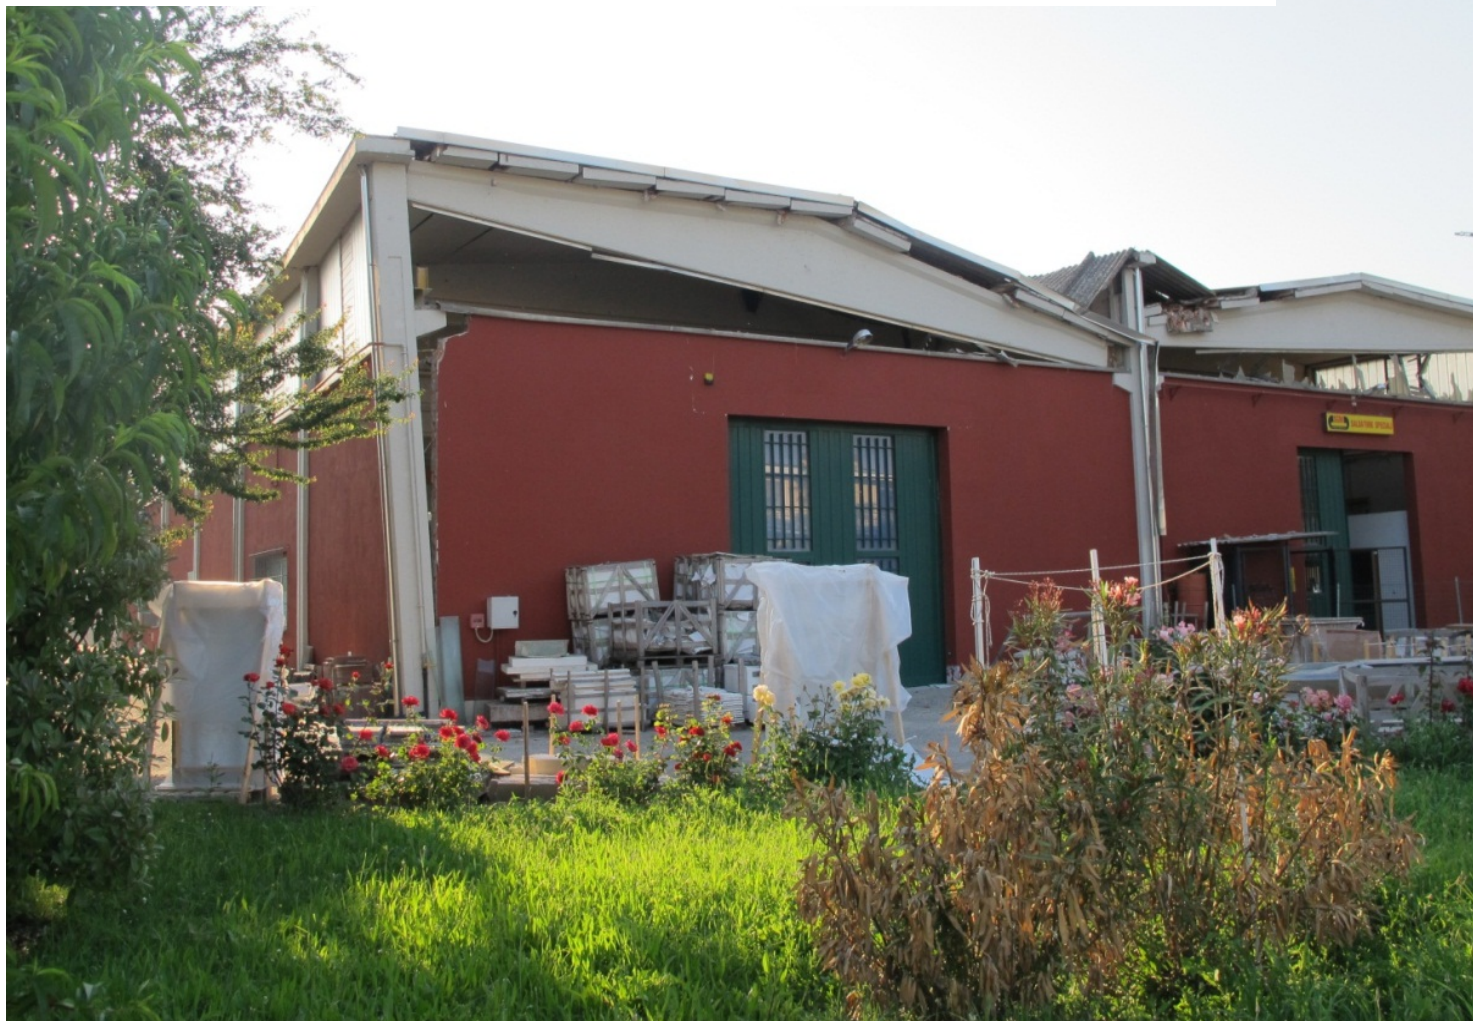
### Il 29 Maggio dopo la seconda sequenza

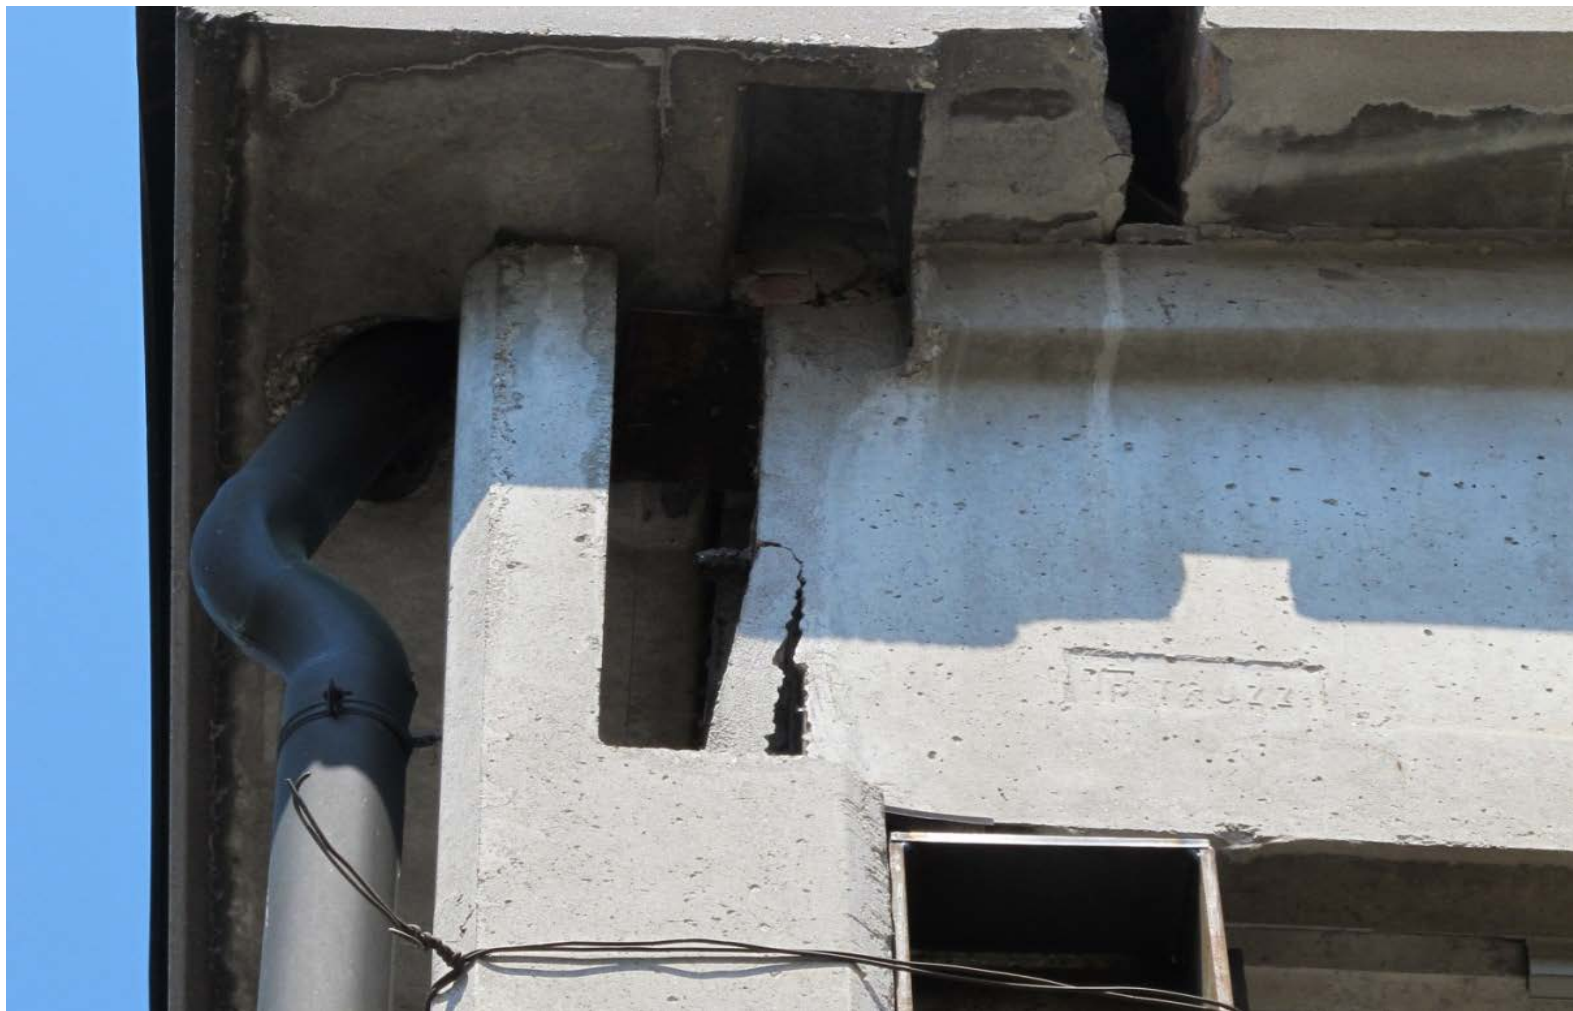
## **Probabile presenza di un collegamento senza adeguata armatura nella testa della trave**

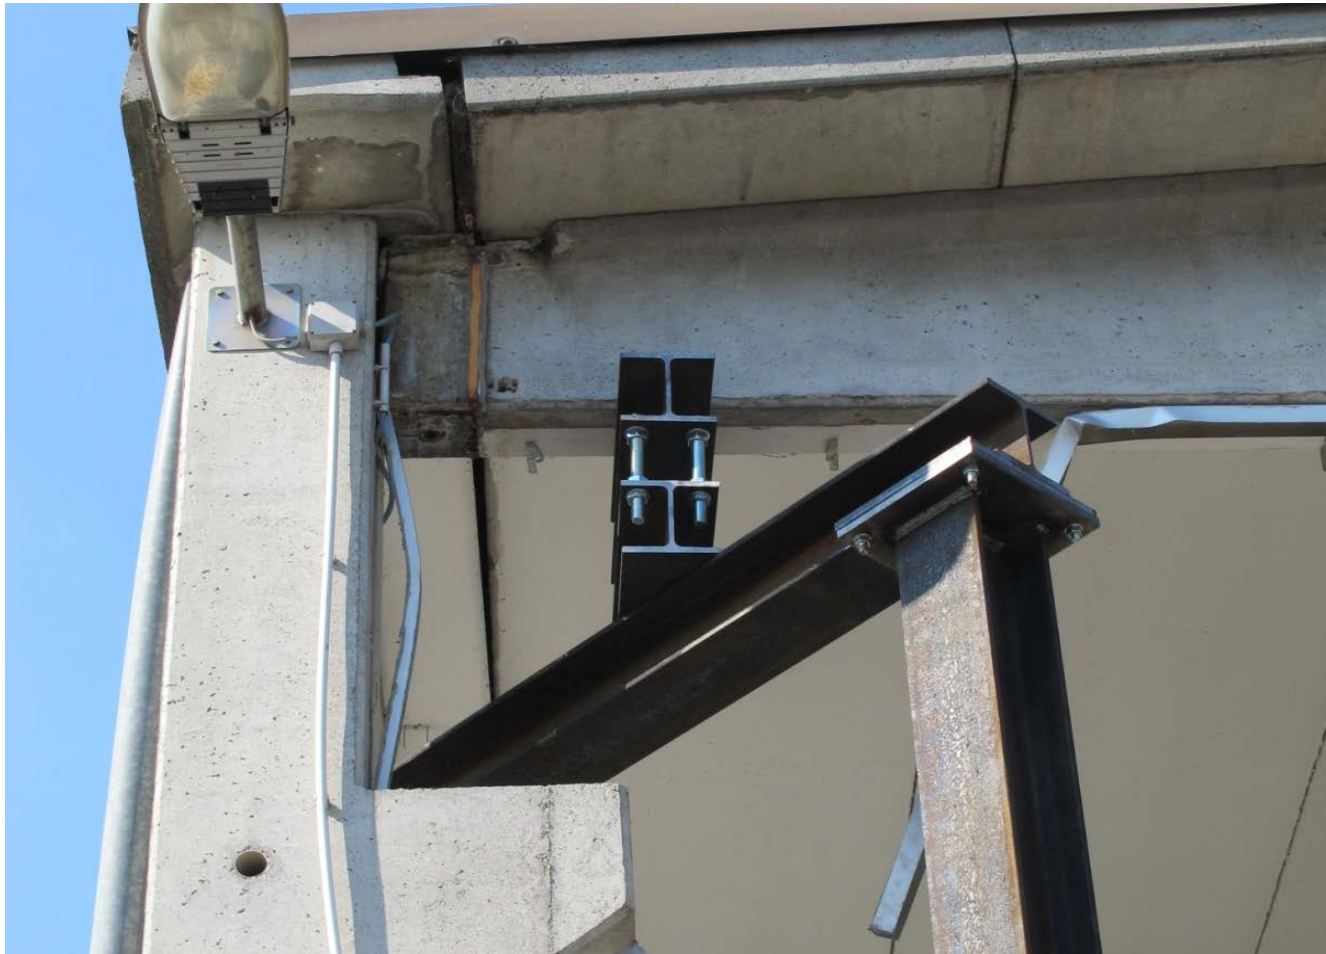
## **Intervento di prima urgenza per evitare il collasso di una trave slittata rispetto al pilastro**

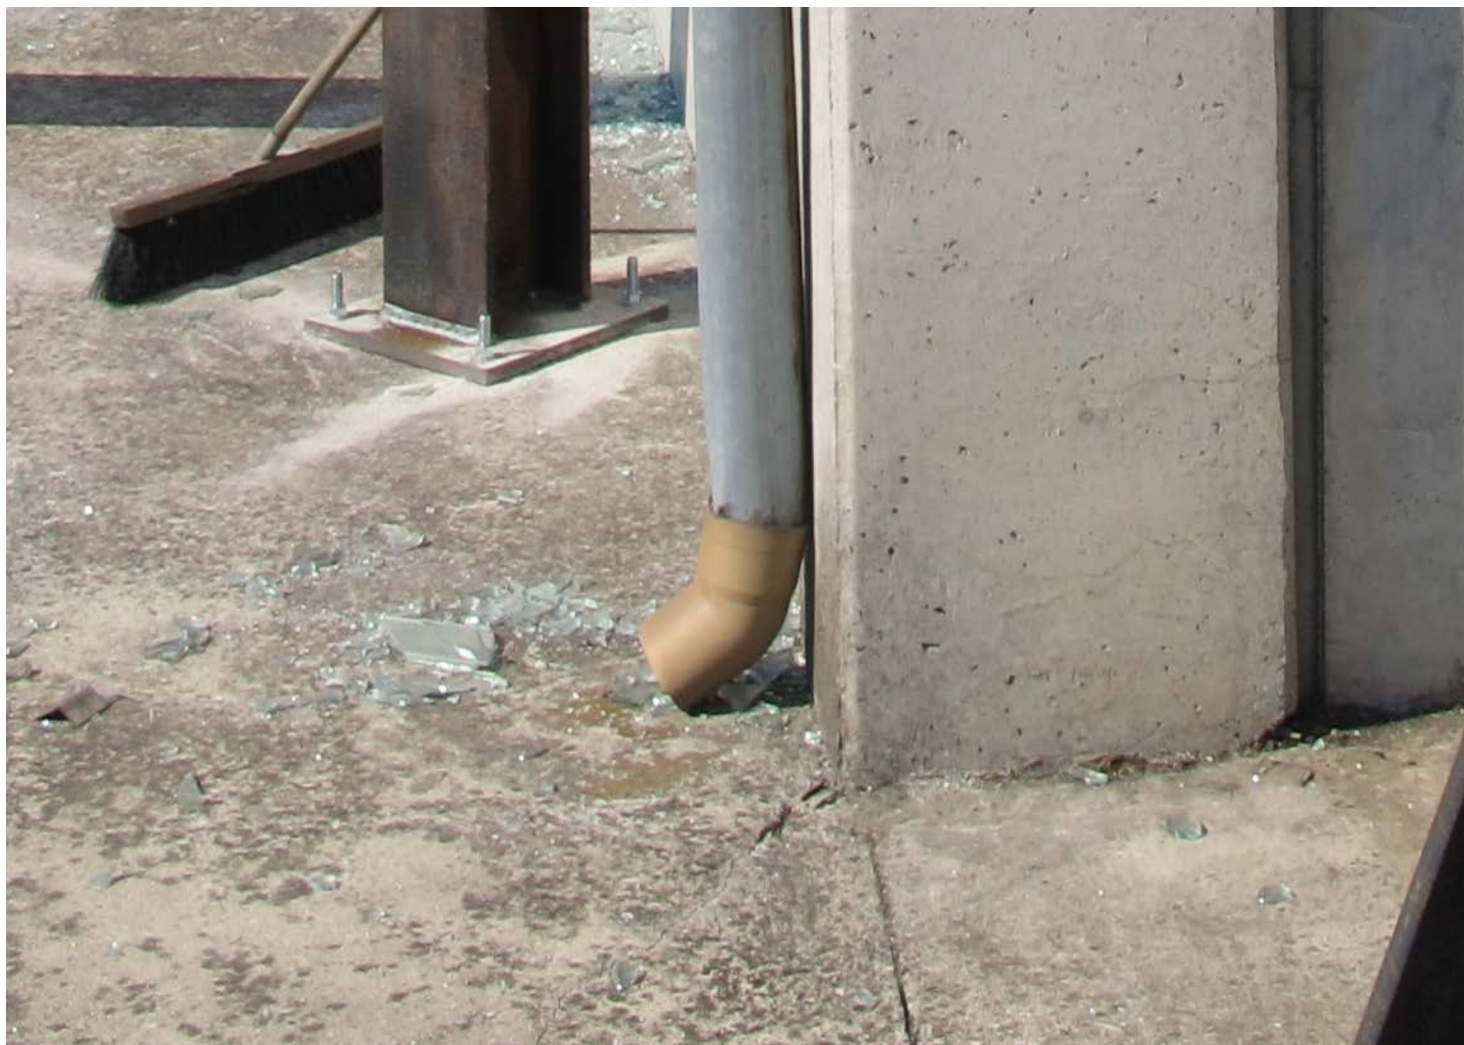
**(segue) – accenno di rotazione alla base del pilastro**

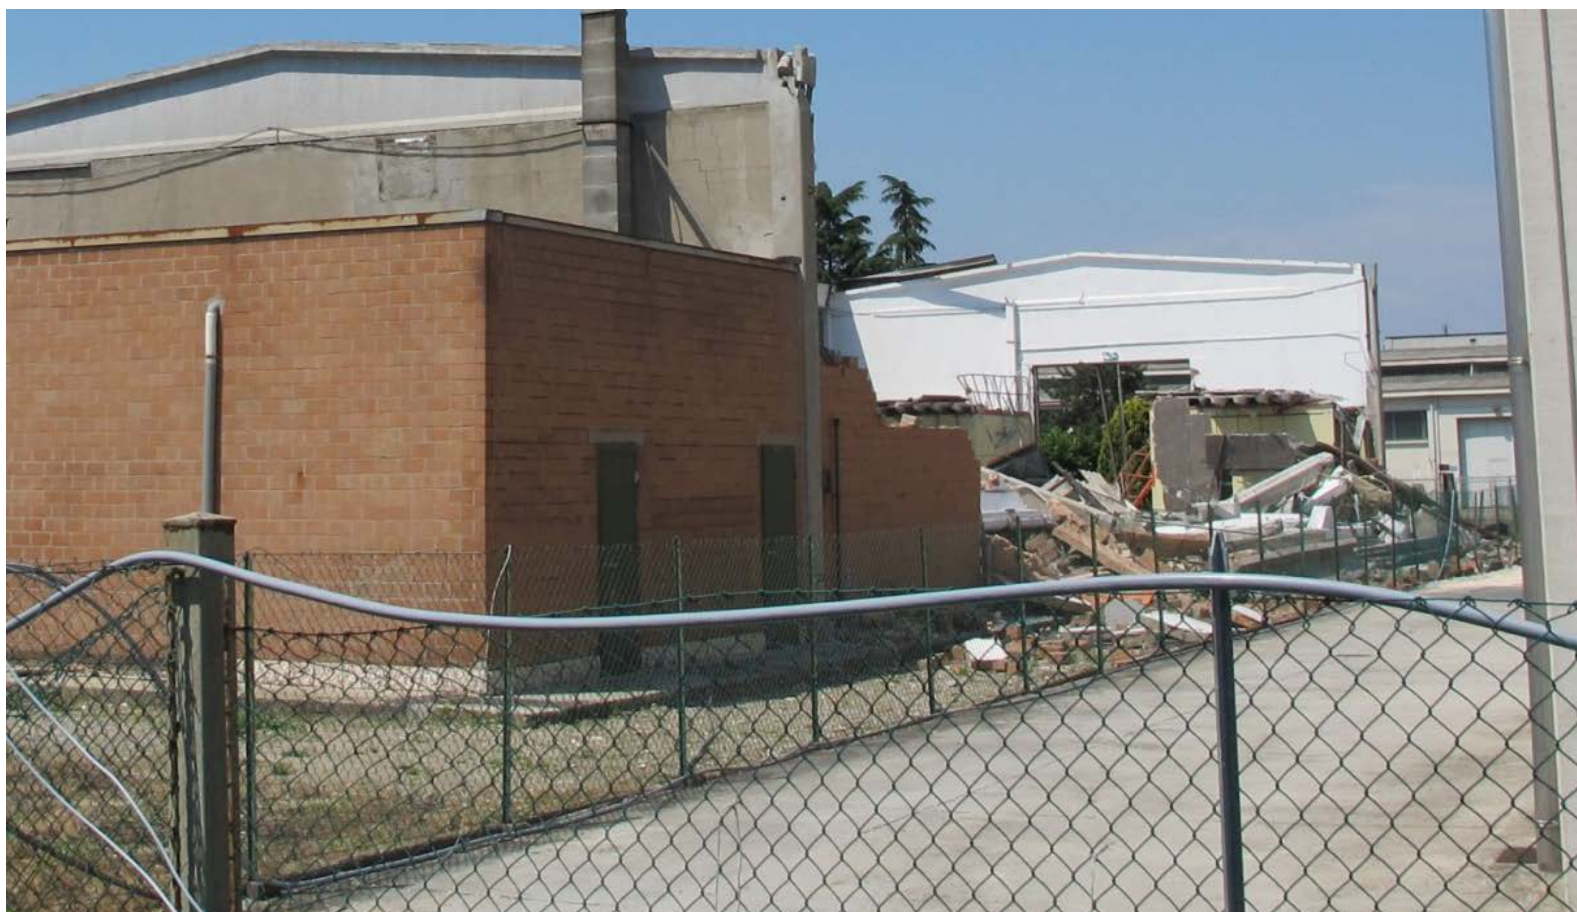
**Collasso delle campate intermedie (mentre hanno resistito quelle di testata, per la presenza dei pannelli di tamponamento)**

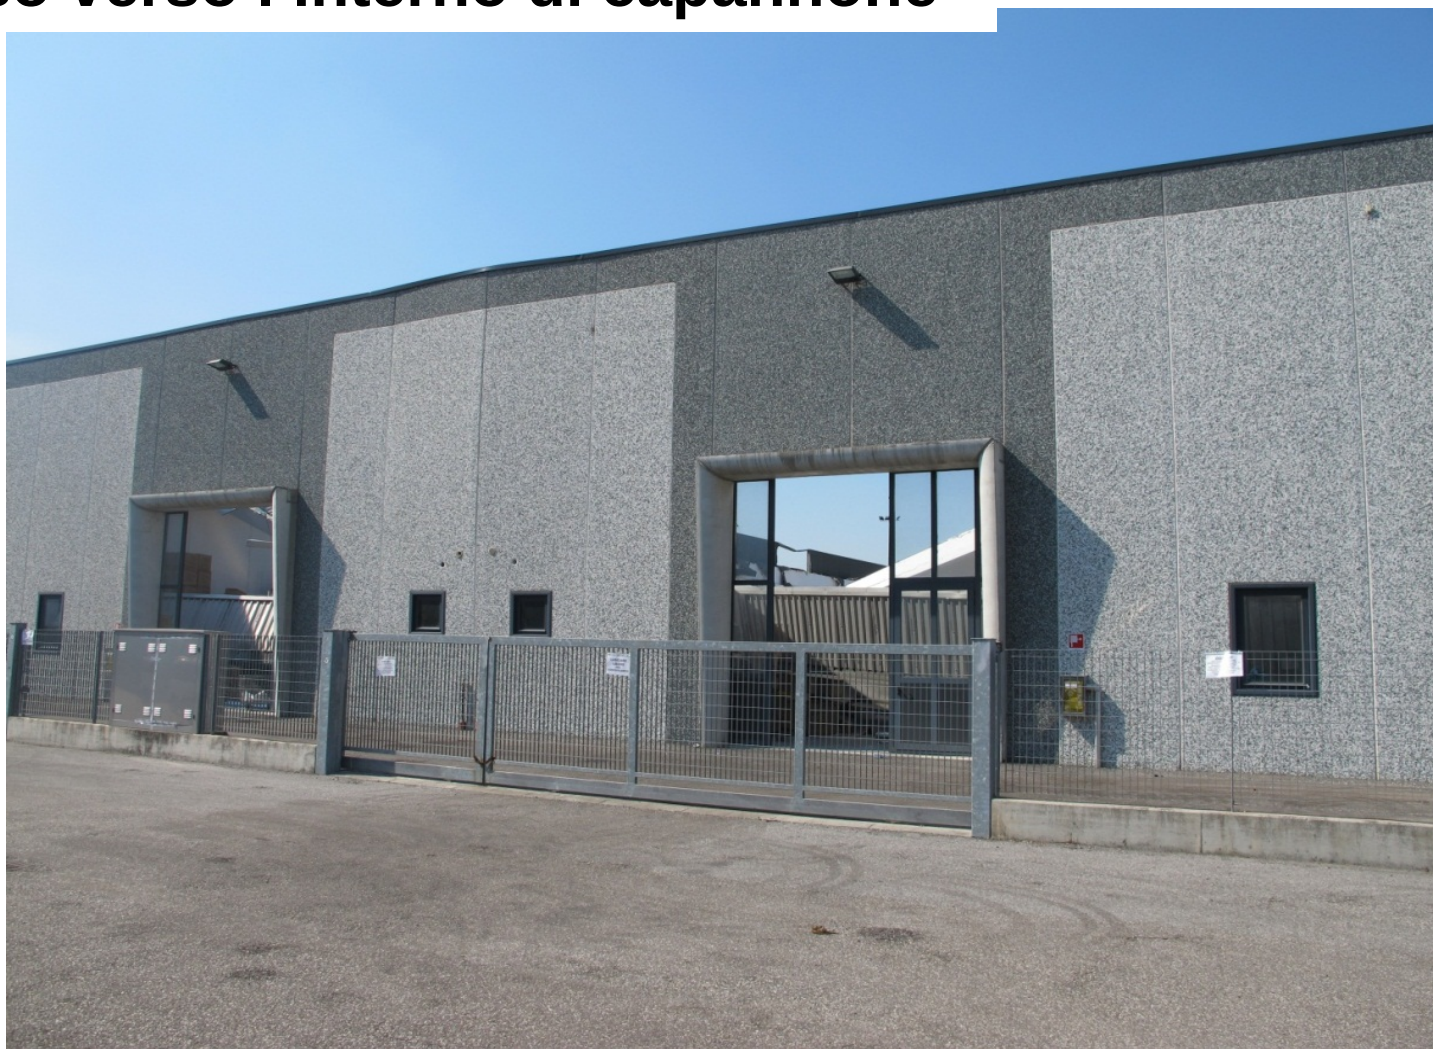
## **Prefabbricati recenti: Collasso verso l'interno di capannone**

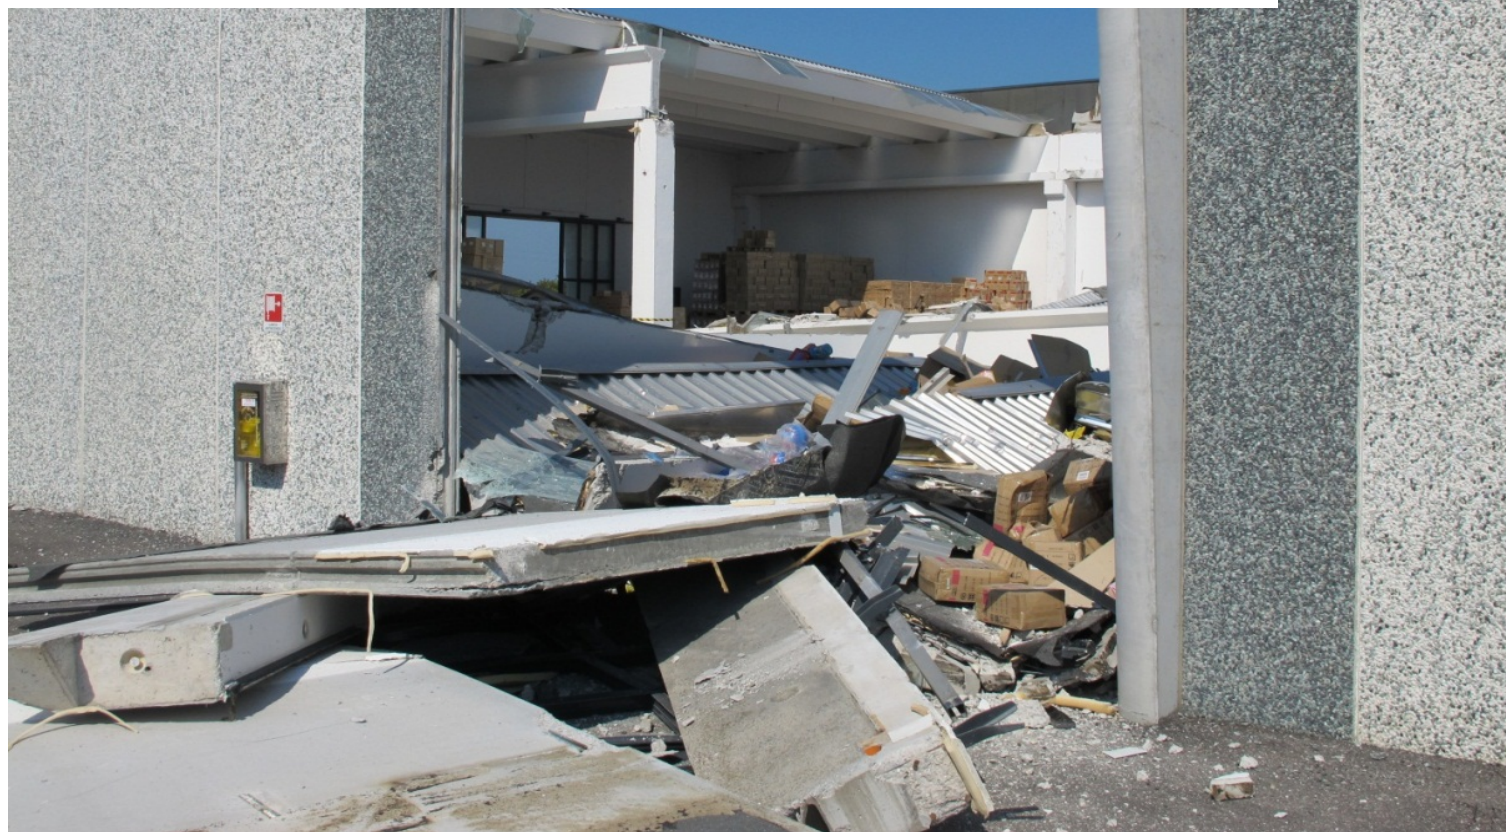
## **Prefabbricati recenti: Collasso verso l'interno di capannone per probabile cedimento di pilastro interno**

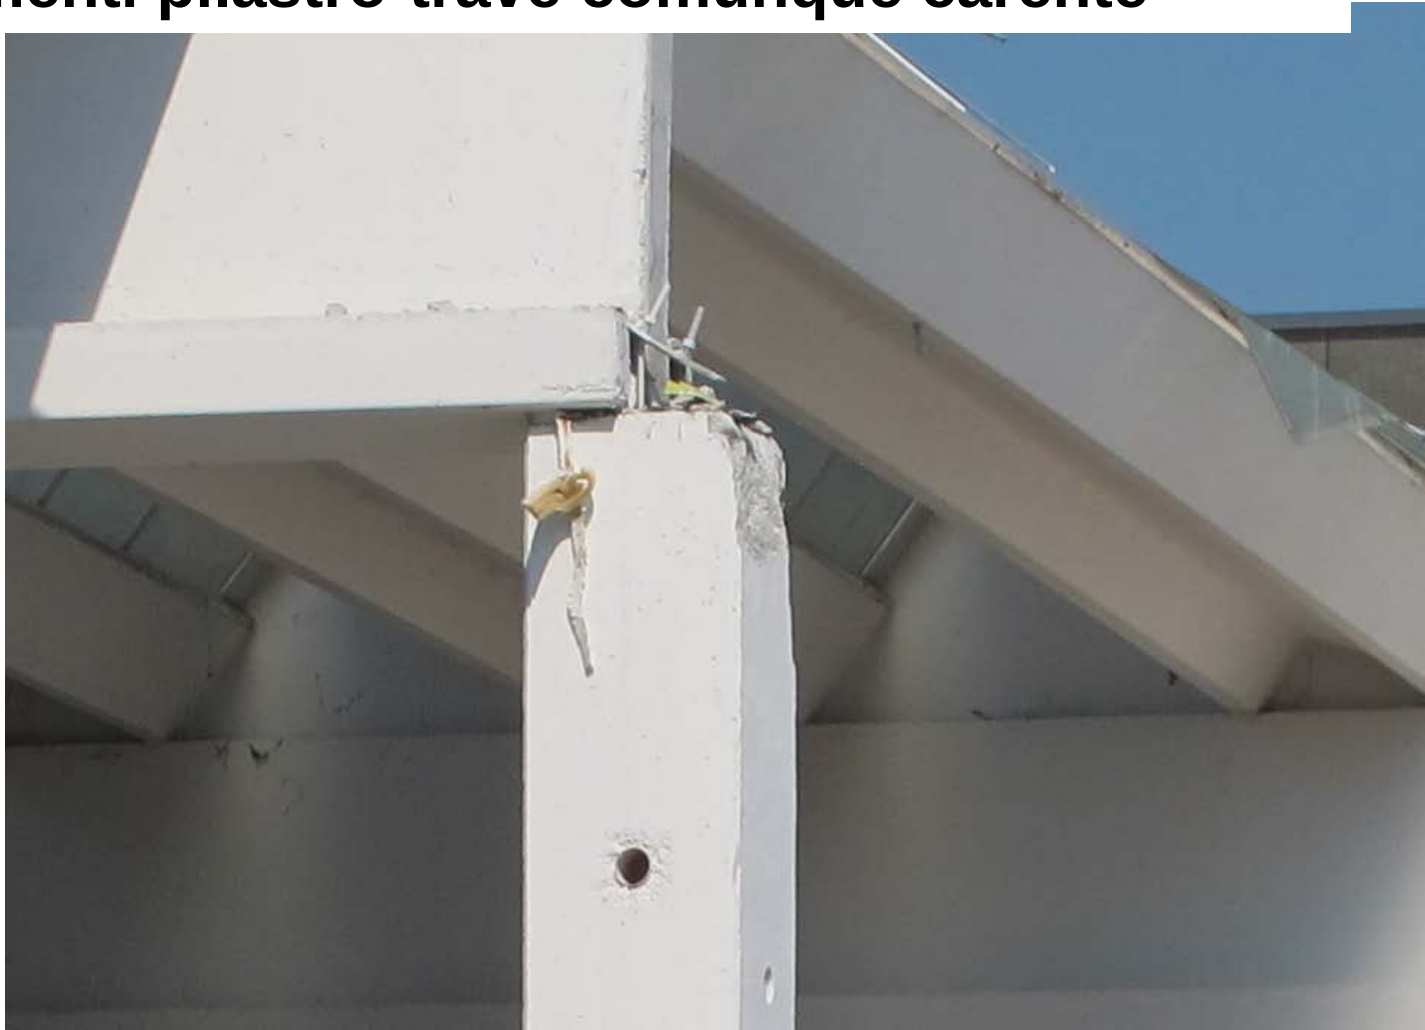
# **Prefabbricati recenti: Collegamenti pilastro-trave comunque carente**

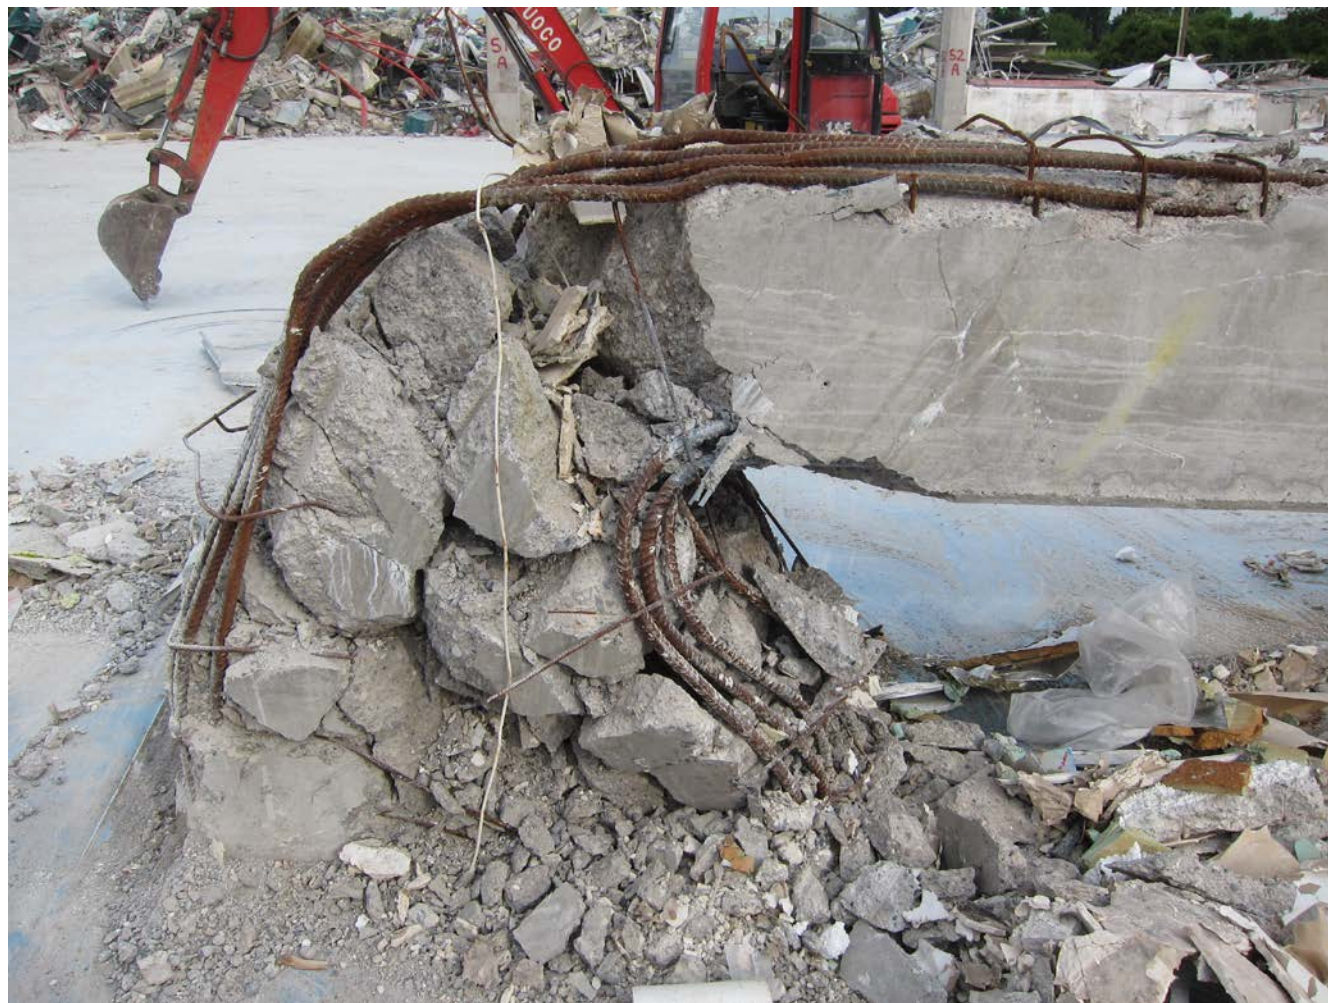
## **Mancanza di staffatura adeguata in zona critica**

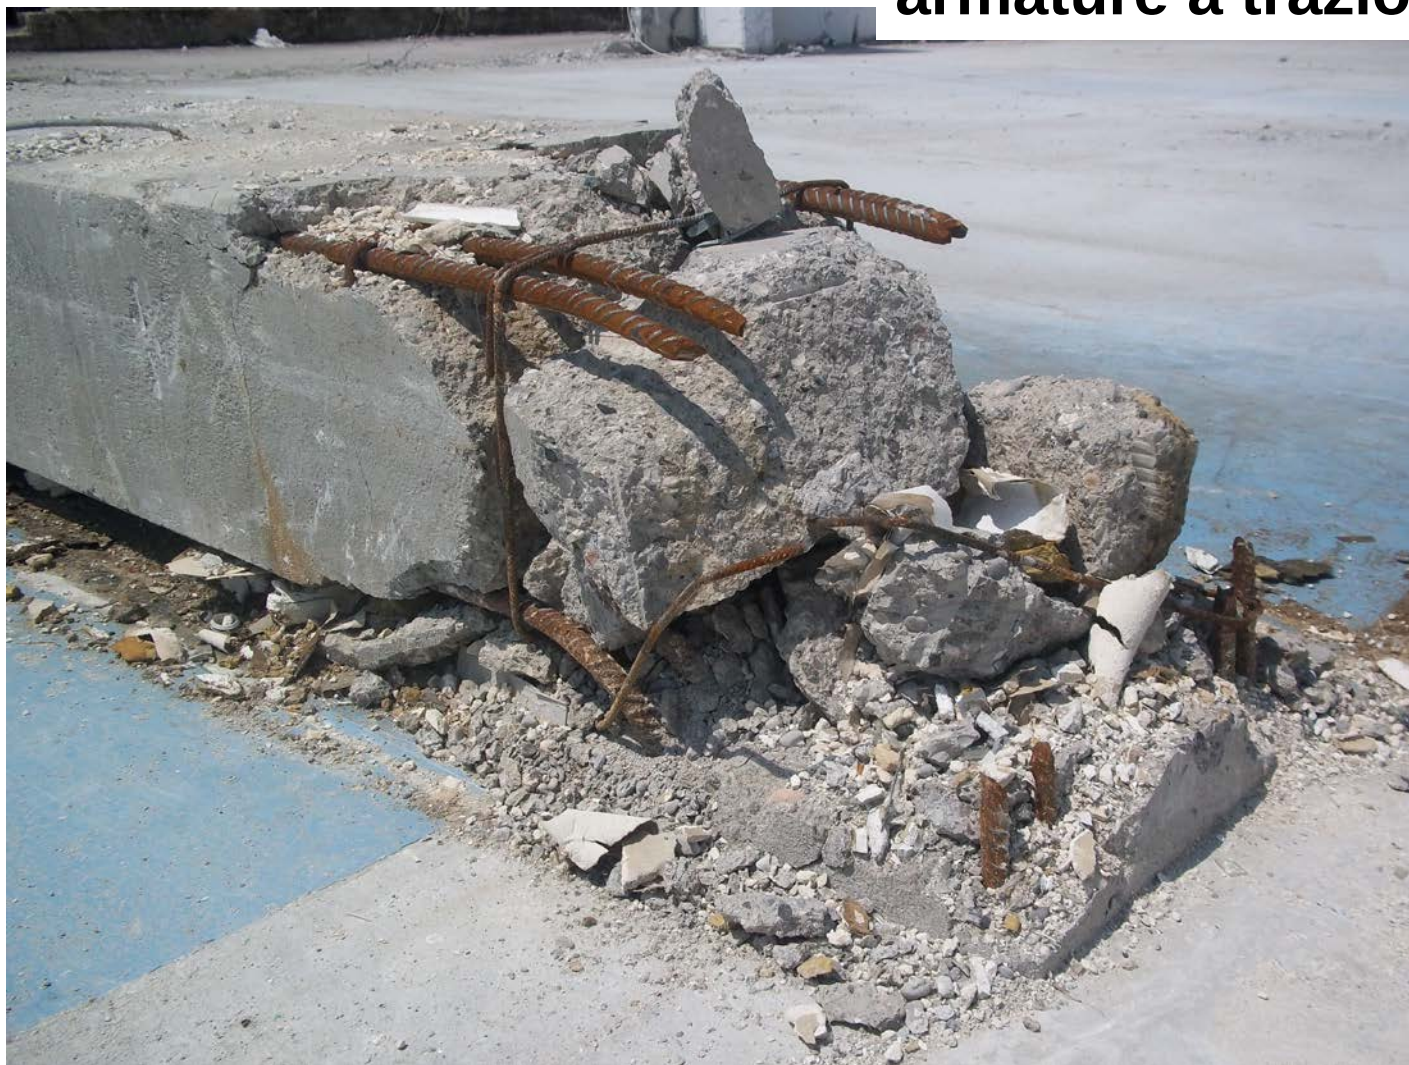
## **Collasso per strappo delle armature a trazione**

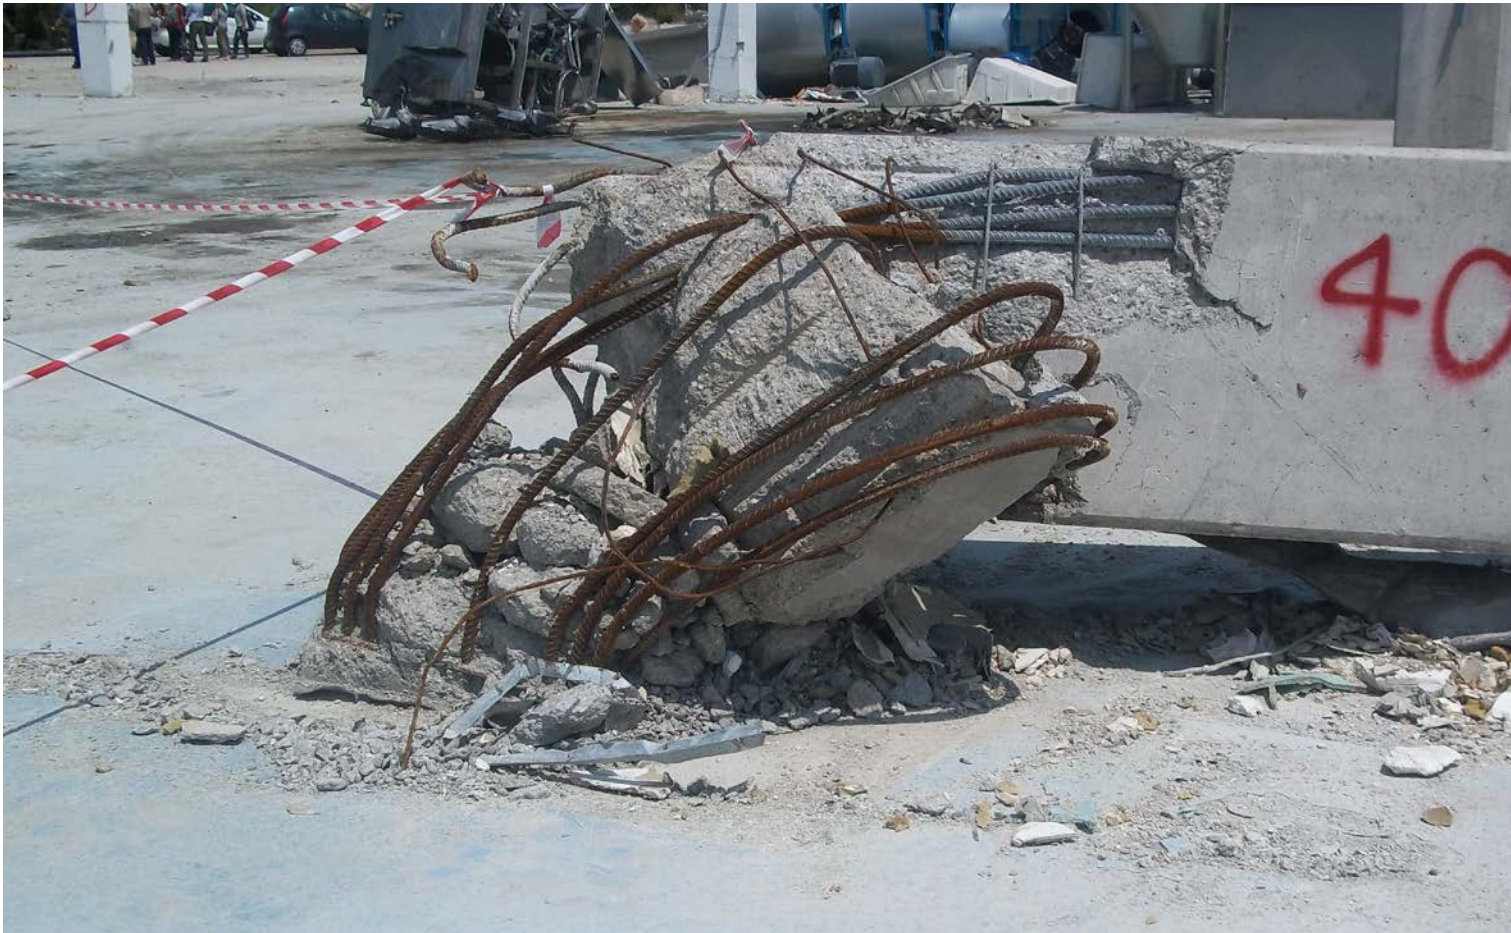
## **Crisi a taglio di pilastro**
