# **ANALISI E VERIFICA DEI CAPANNONI INDUSTRIALI**

## **PARTE 1 - GLI EFFETTI DEL SISMA SULLE COSTRUZIONI A STRUTTURA PREFABBRICATA**

***Marco Savoia  
DICAM – Università di Bologna***

## Sisma dell'Emilia – 20 e 29 Maggio 2012

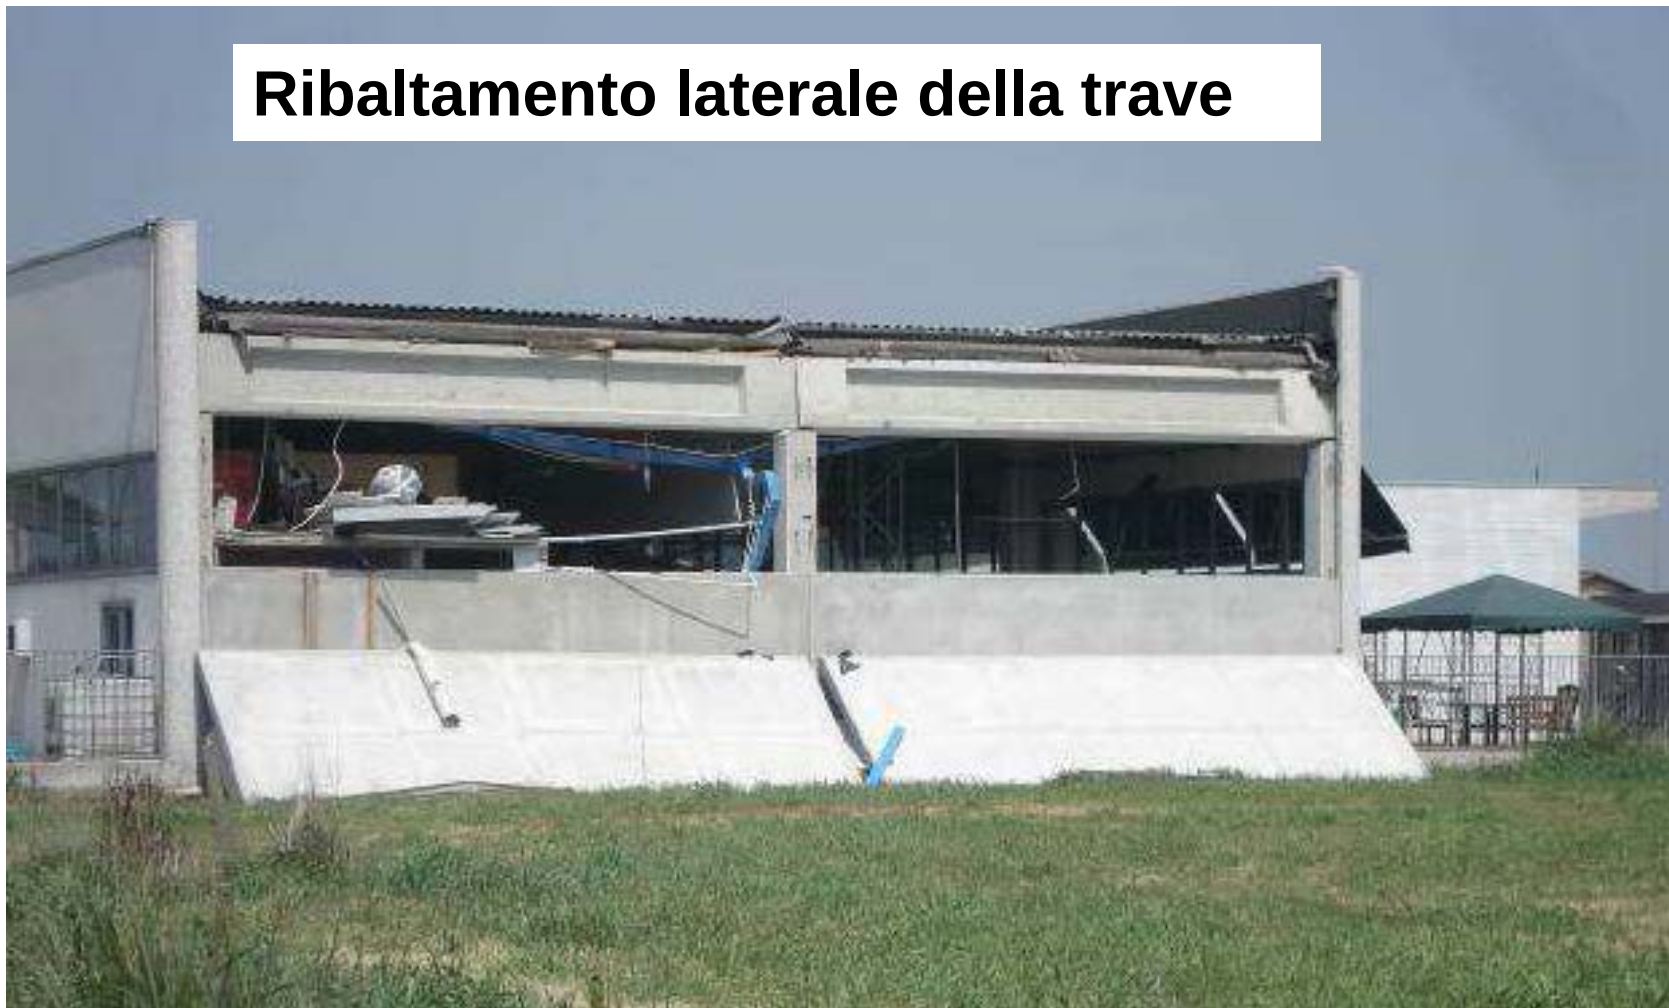
## Ribaltamento laterale della trave

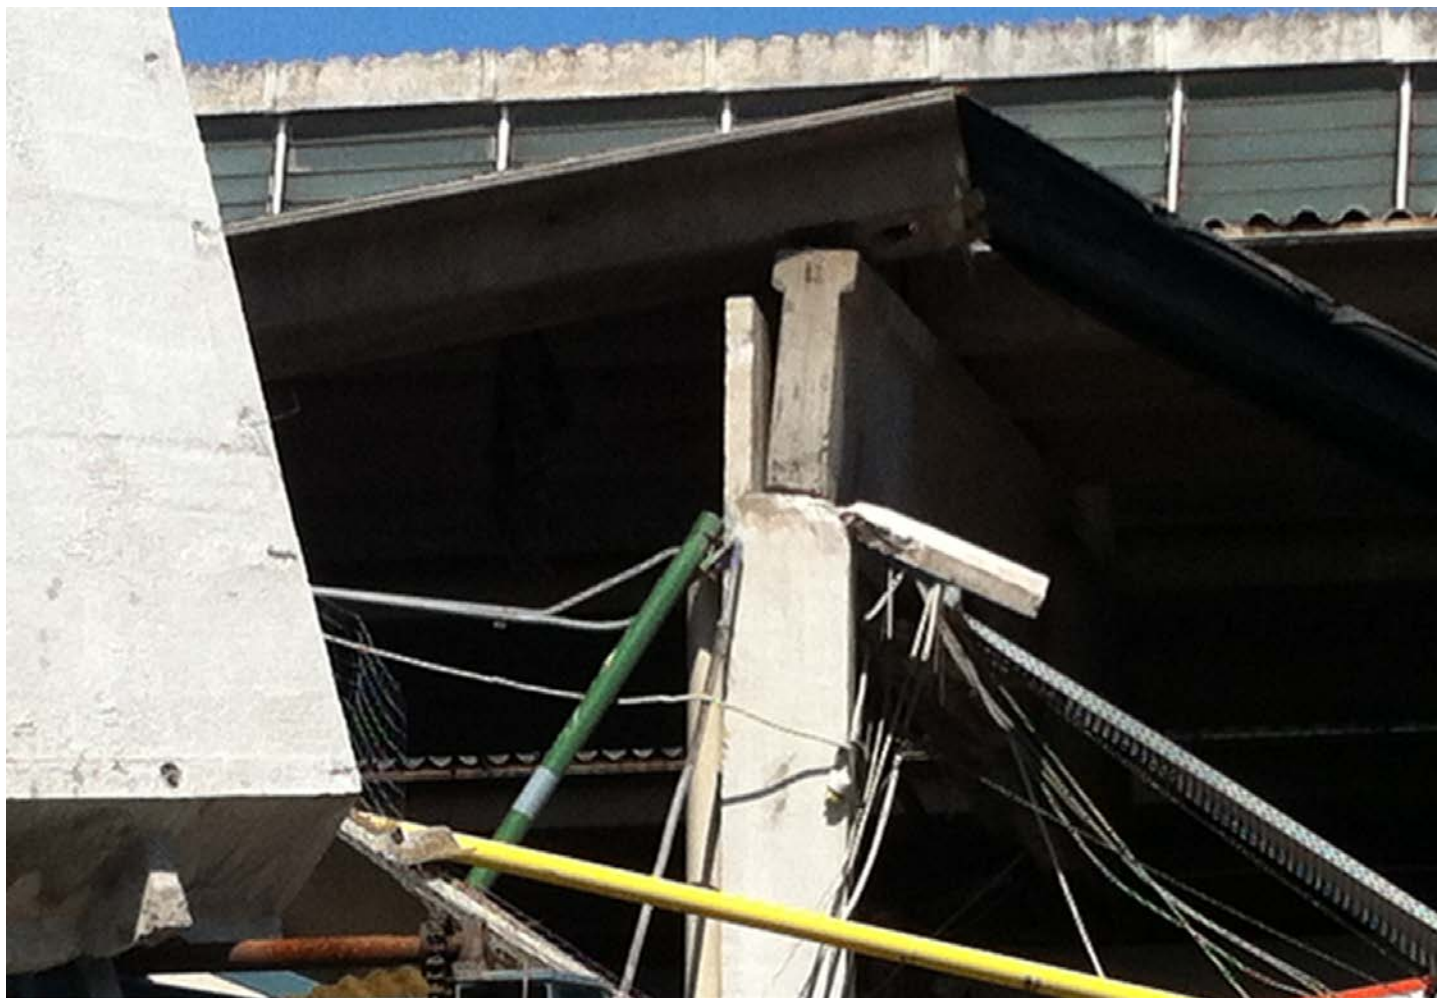
## Ribaltamento laterale della trave

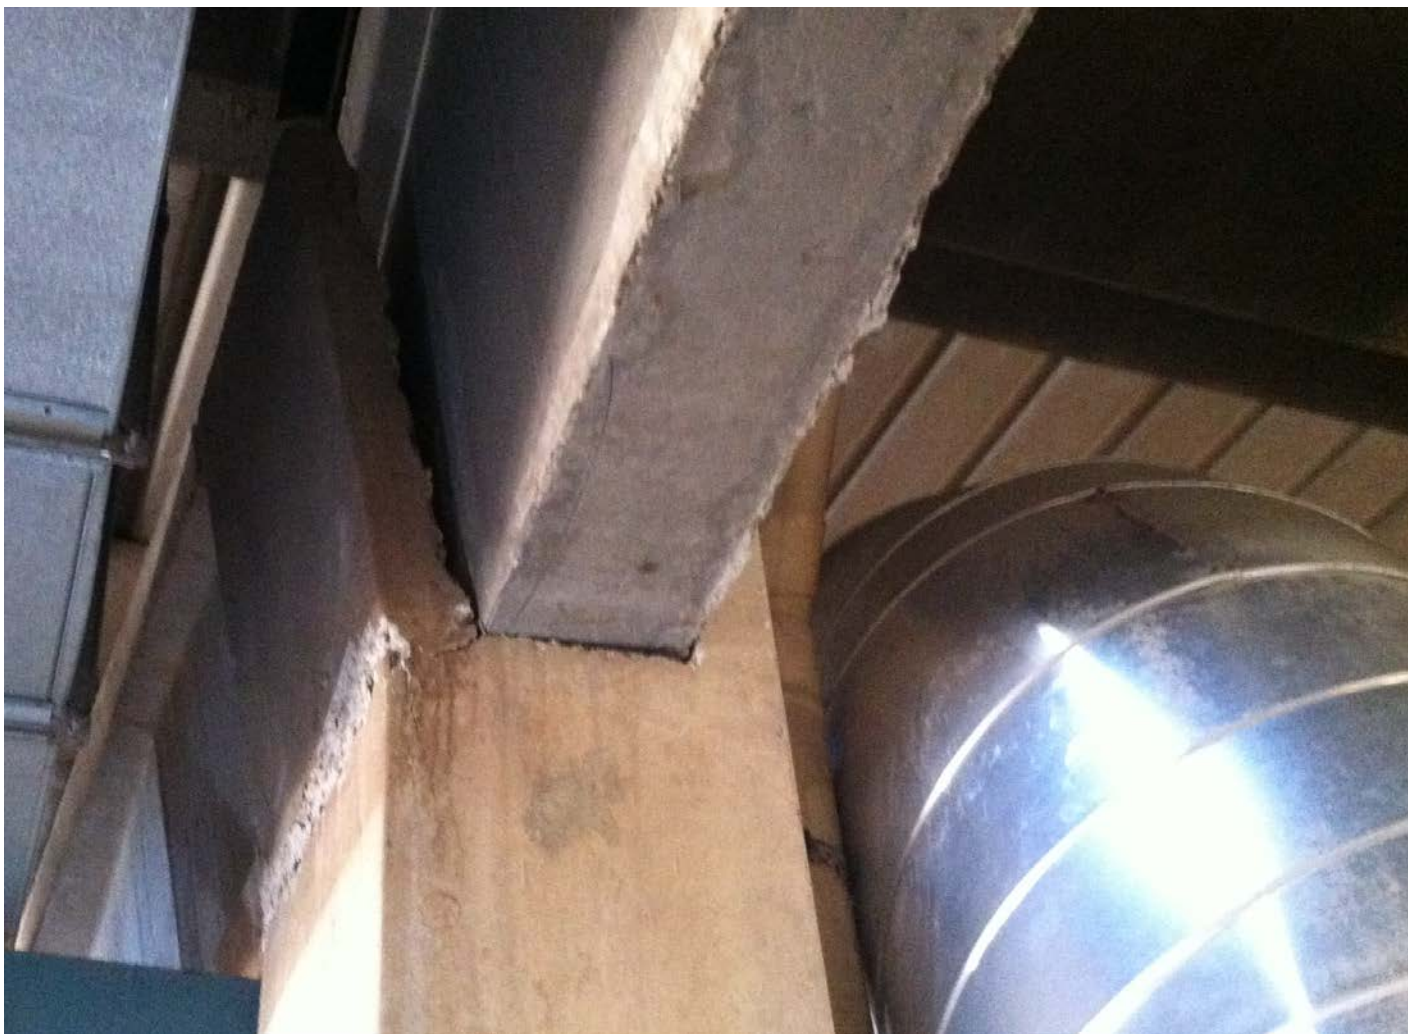
## Ribaltamento laterale della trave

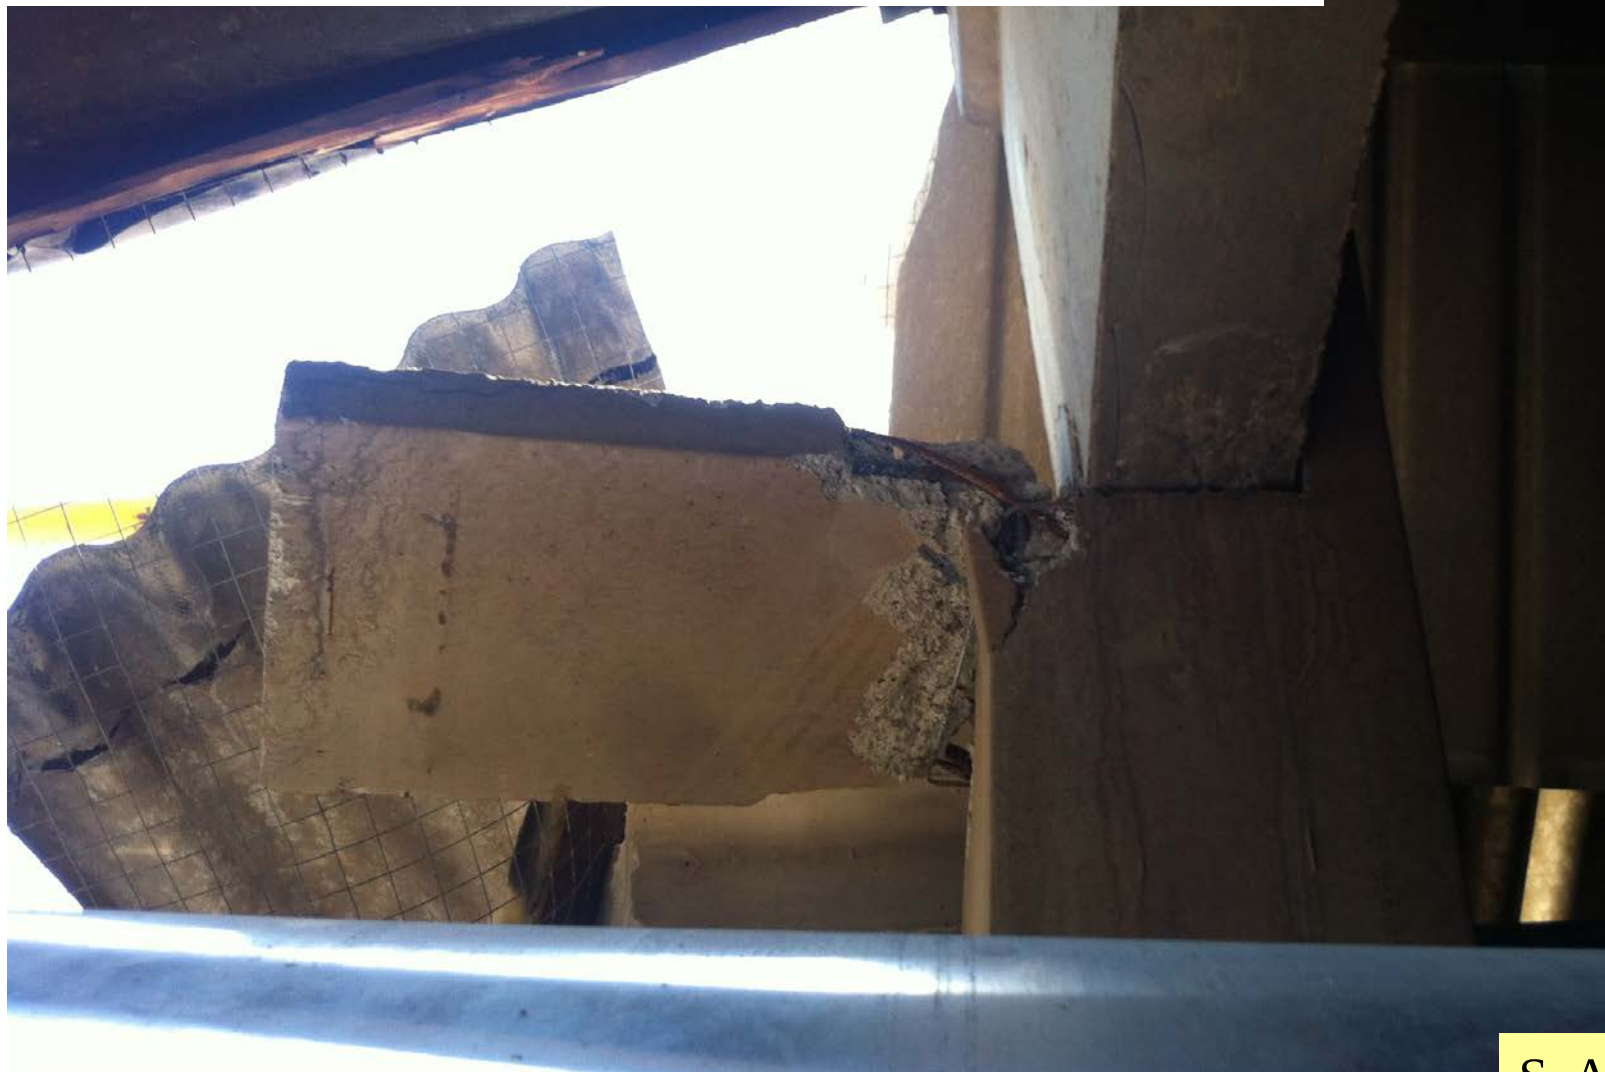
## Ribaltamento laterale della trave

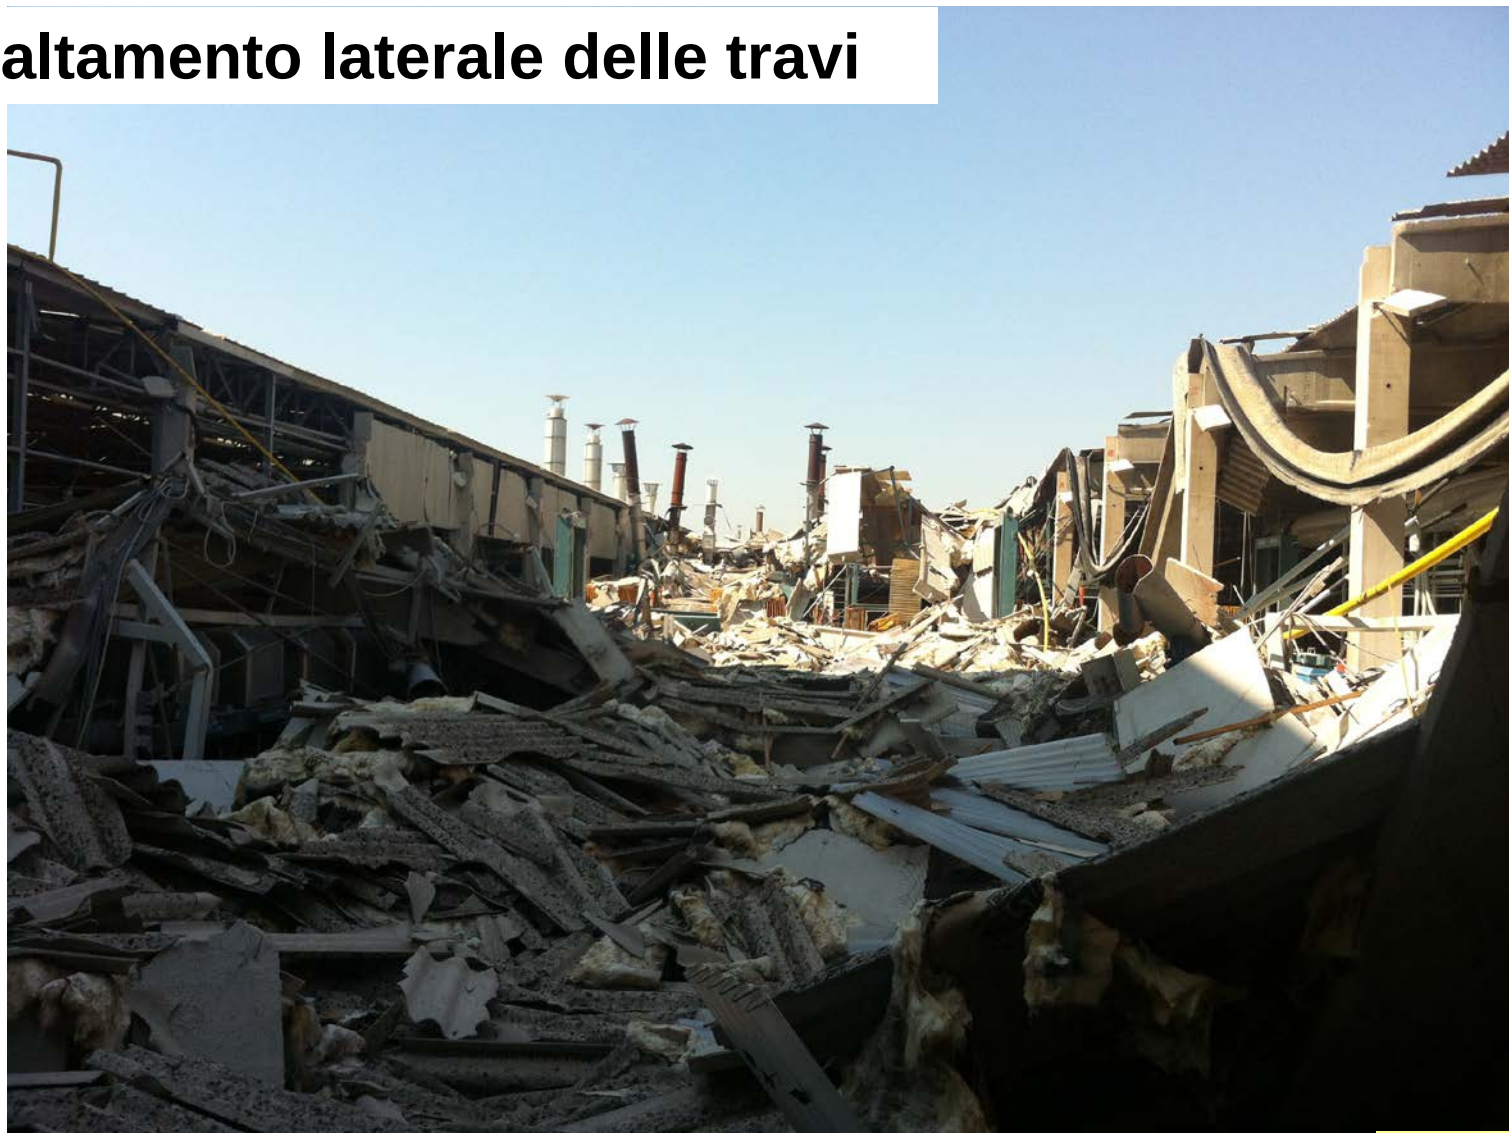
## Ribaltamento laterale delle travi

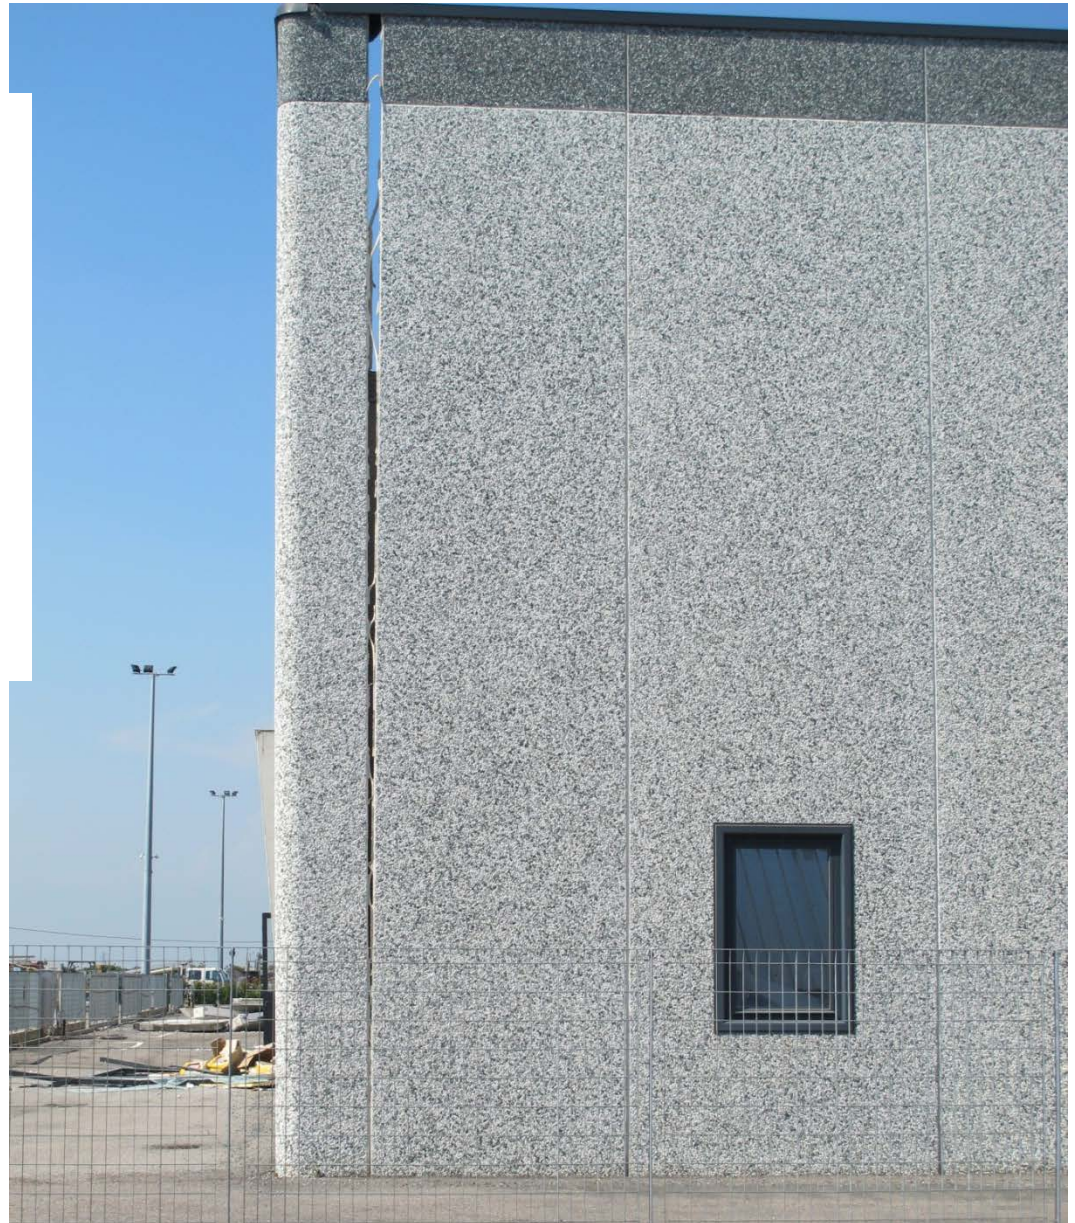
**I pannelli verticali si  
sono comportati  
generalmente bene se  
incastrati alla base**

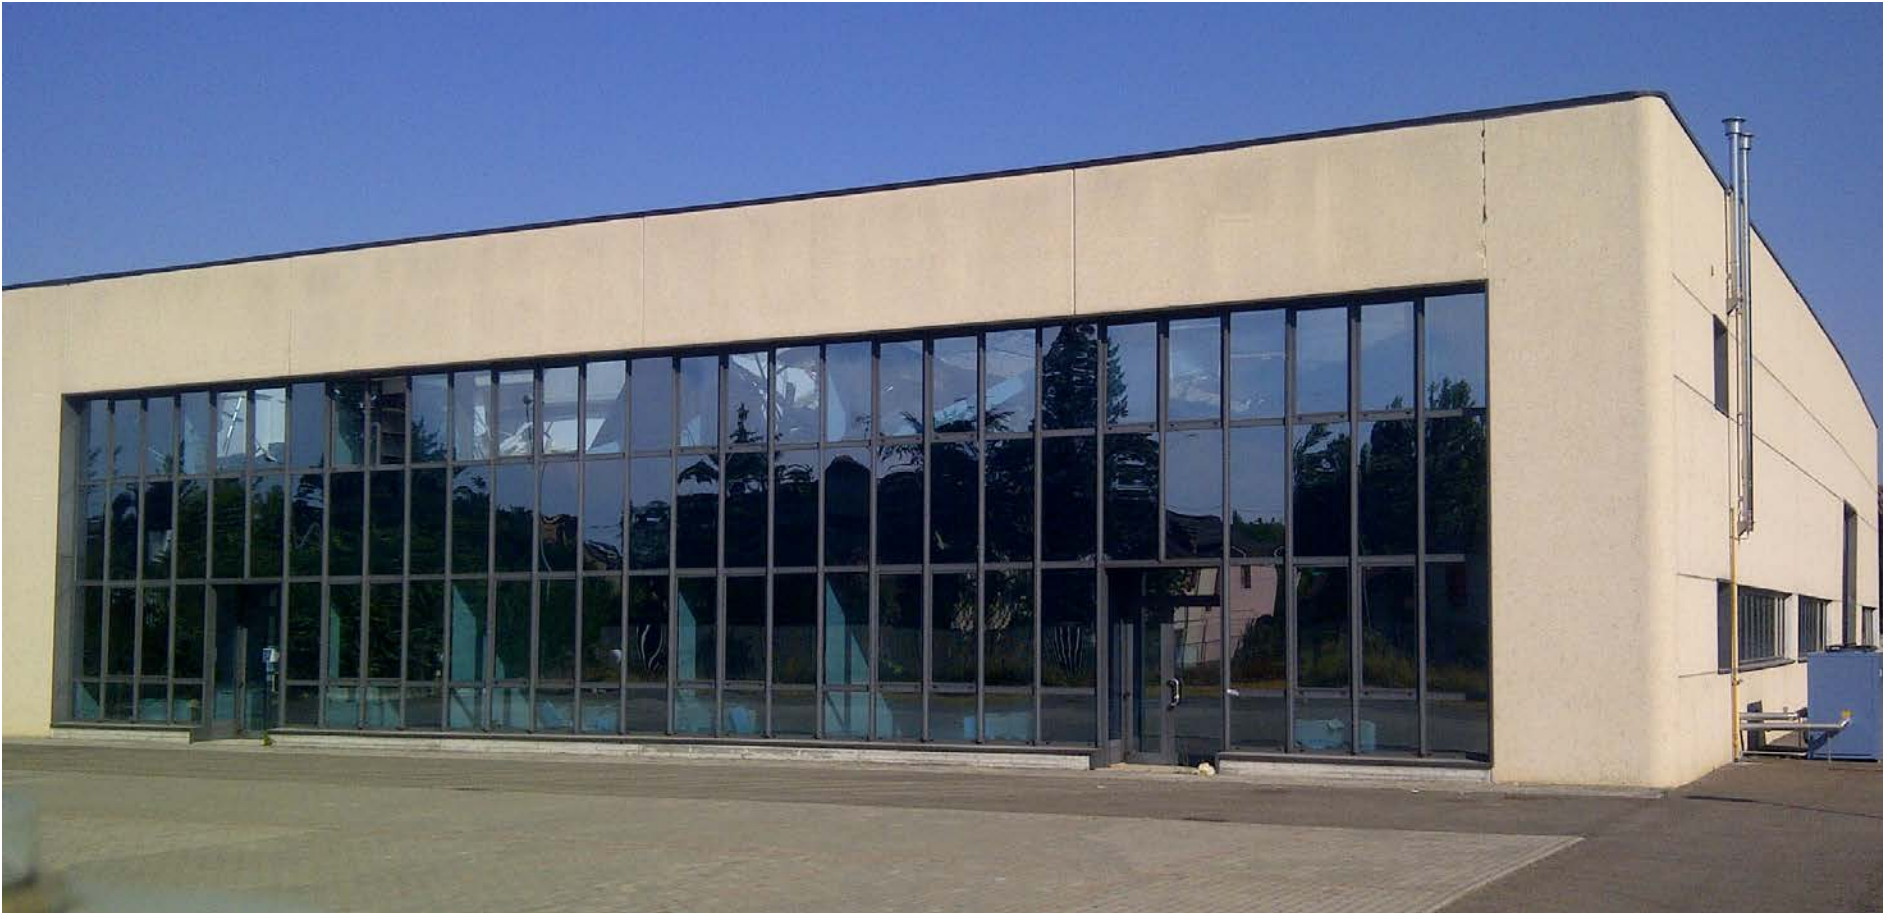
## **Crollo completo per cedimento dei pilastri interni**

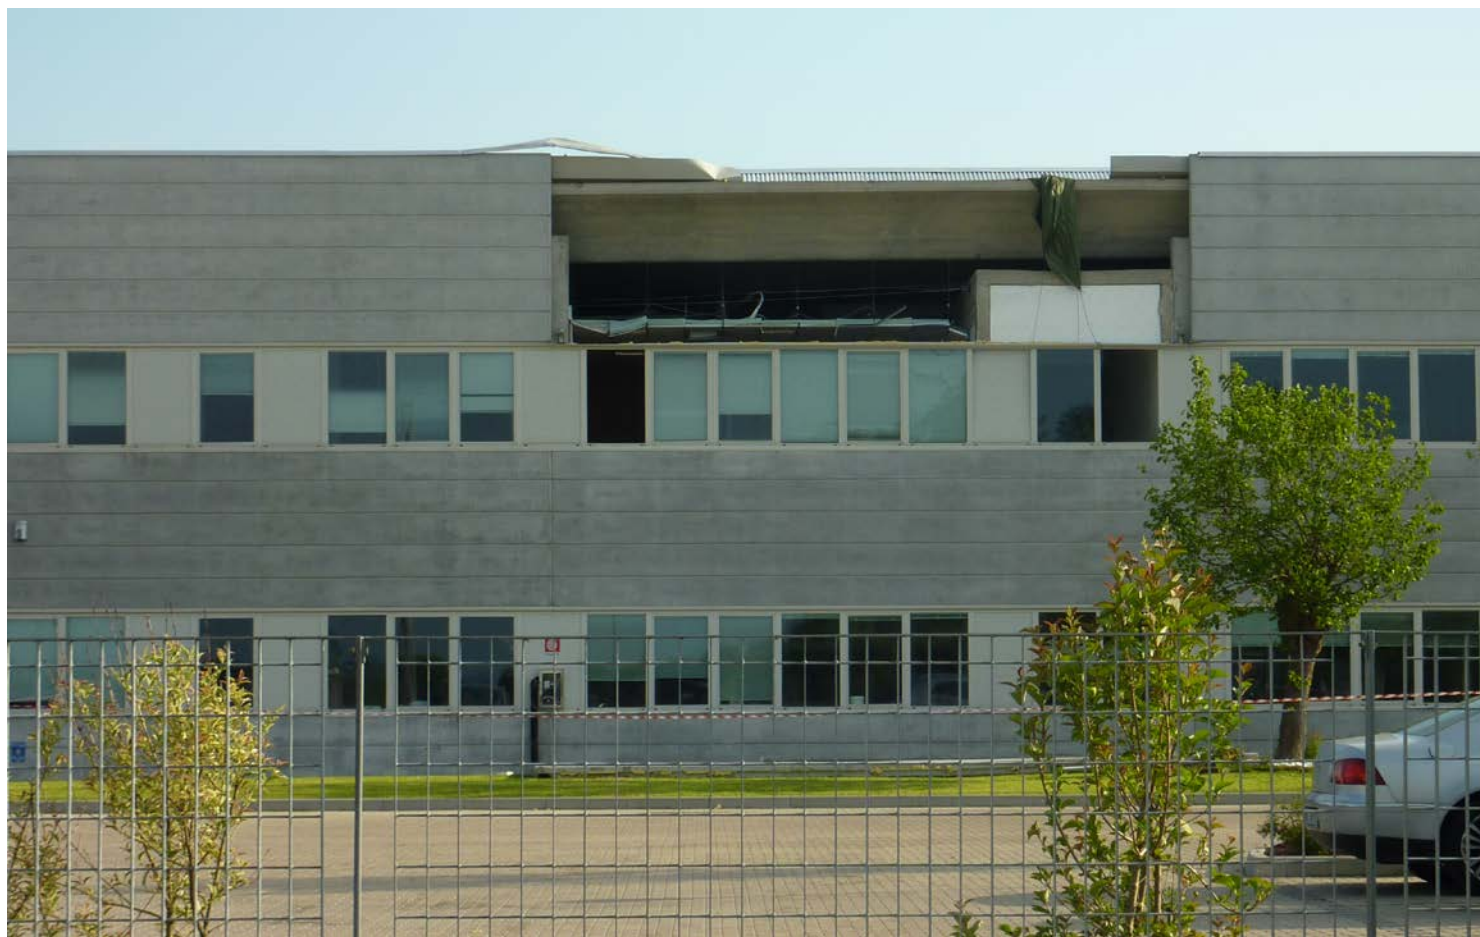
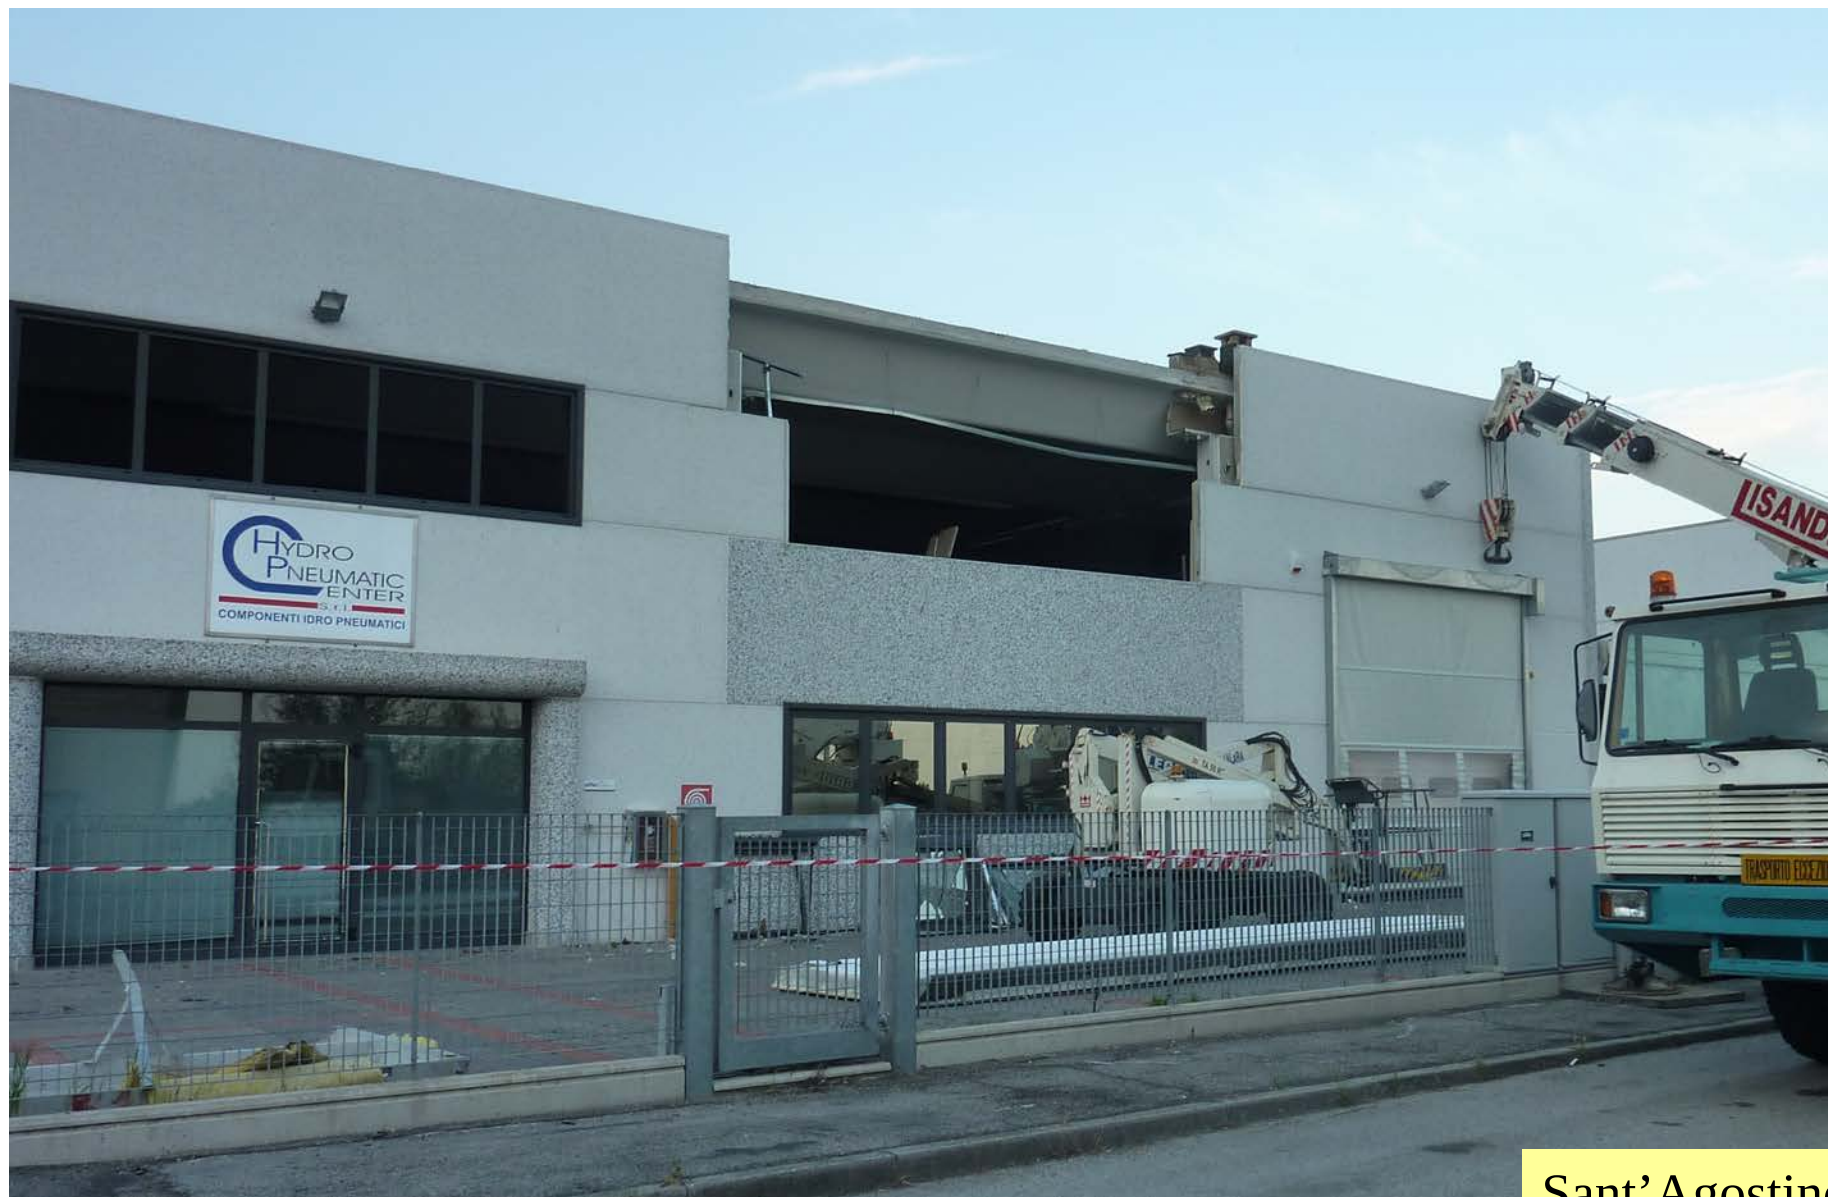
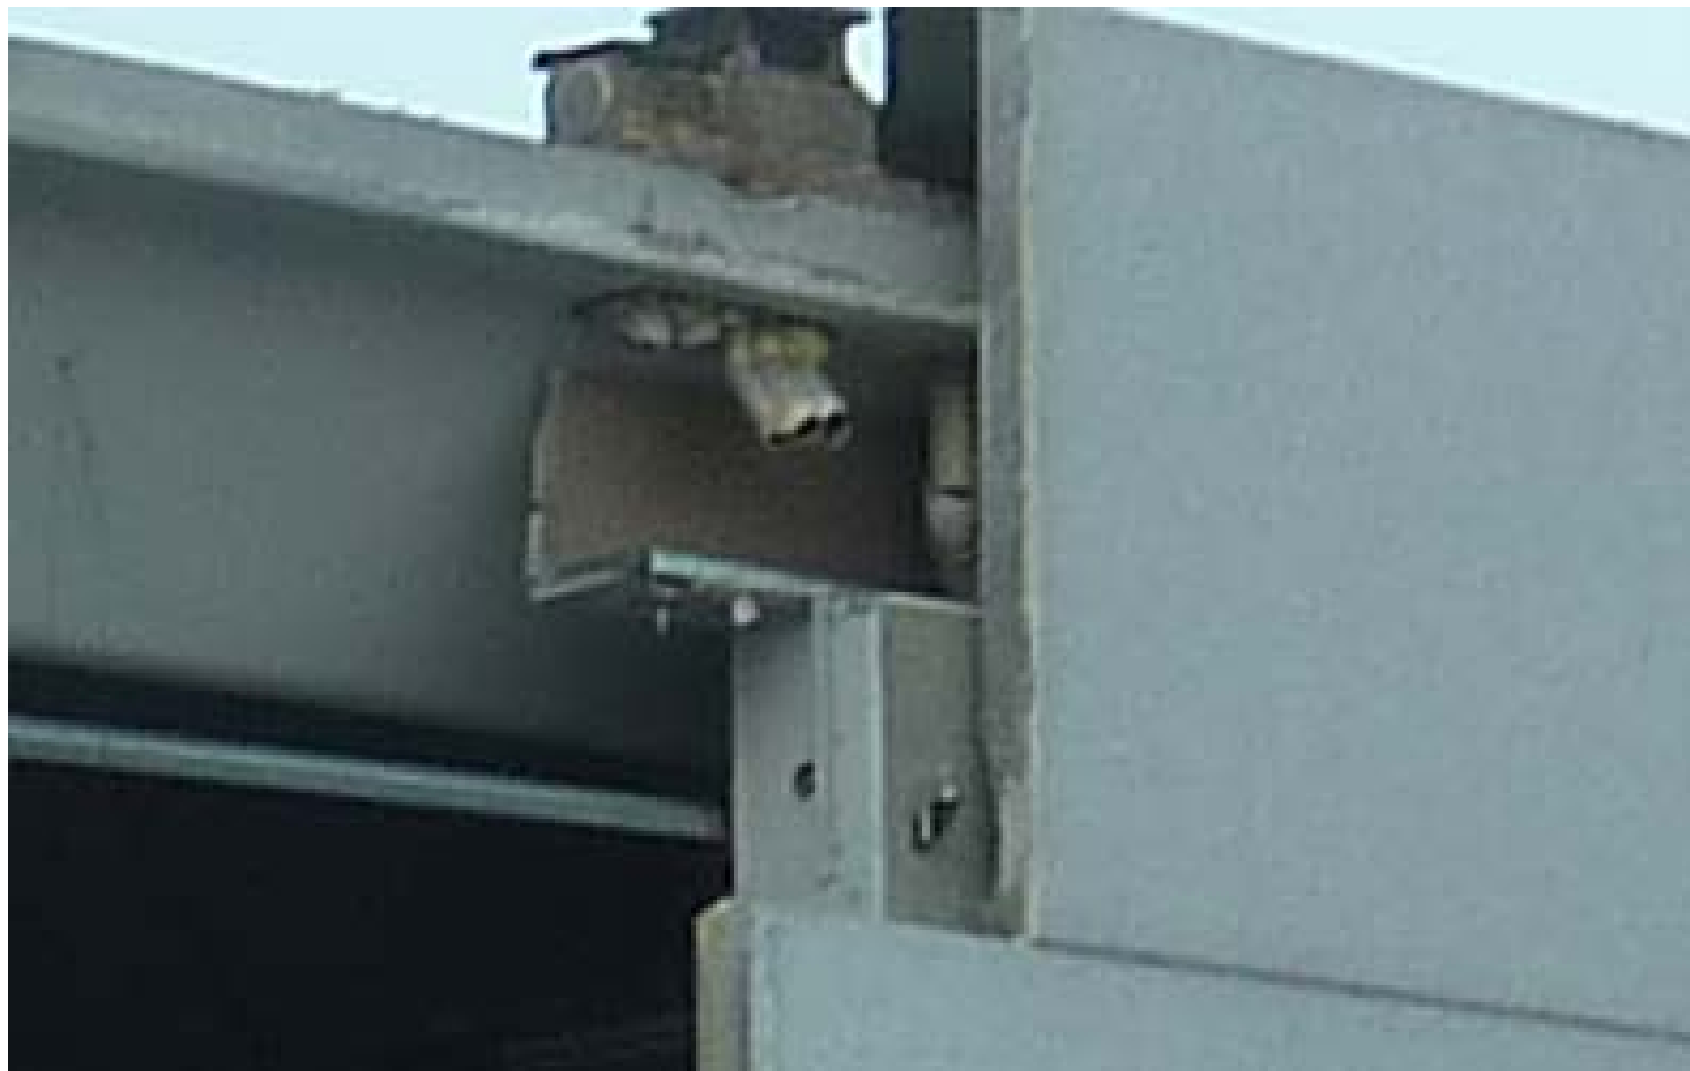
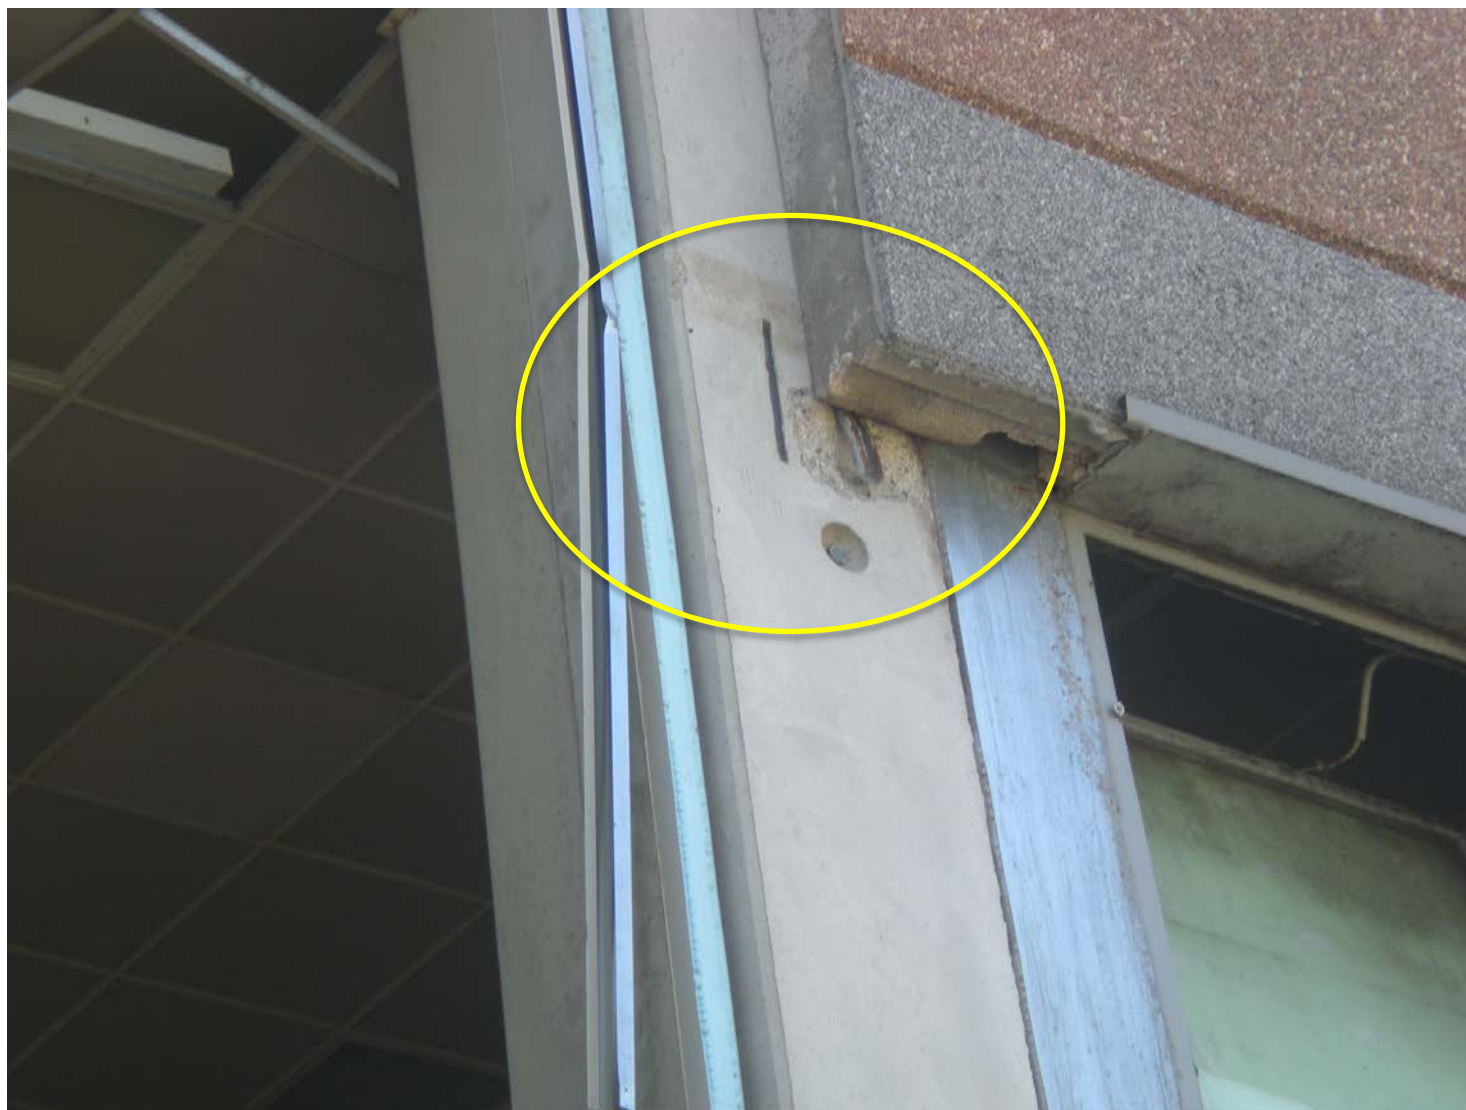
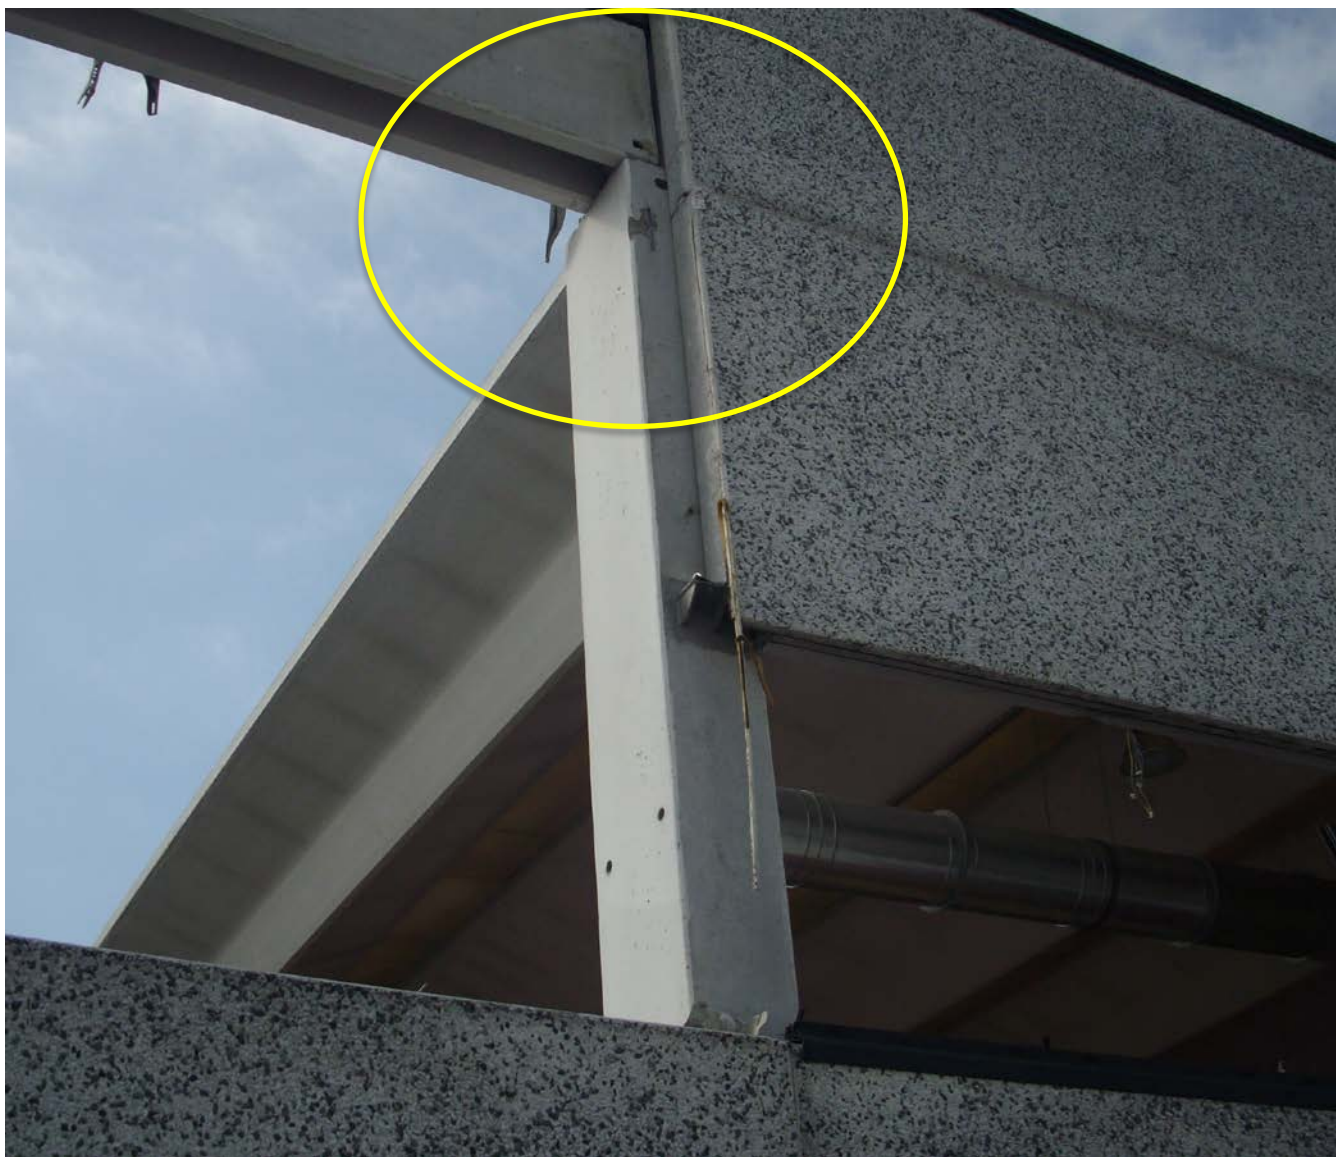
# **Distacco delle pannellature orizzontali a causa di carenti collegamenti ai pilastri**

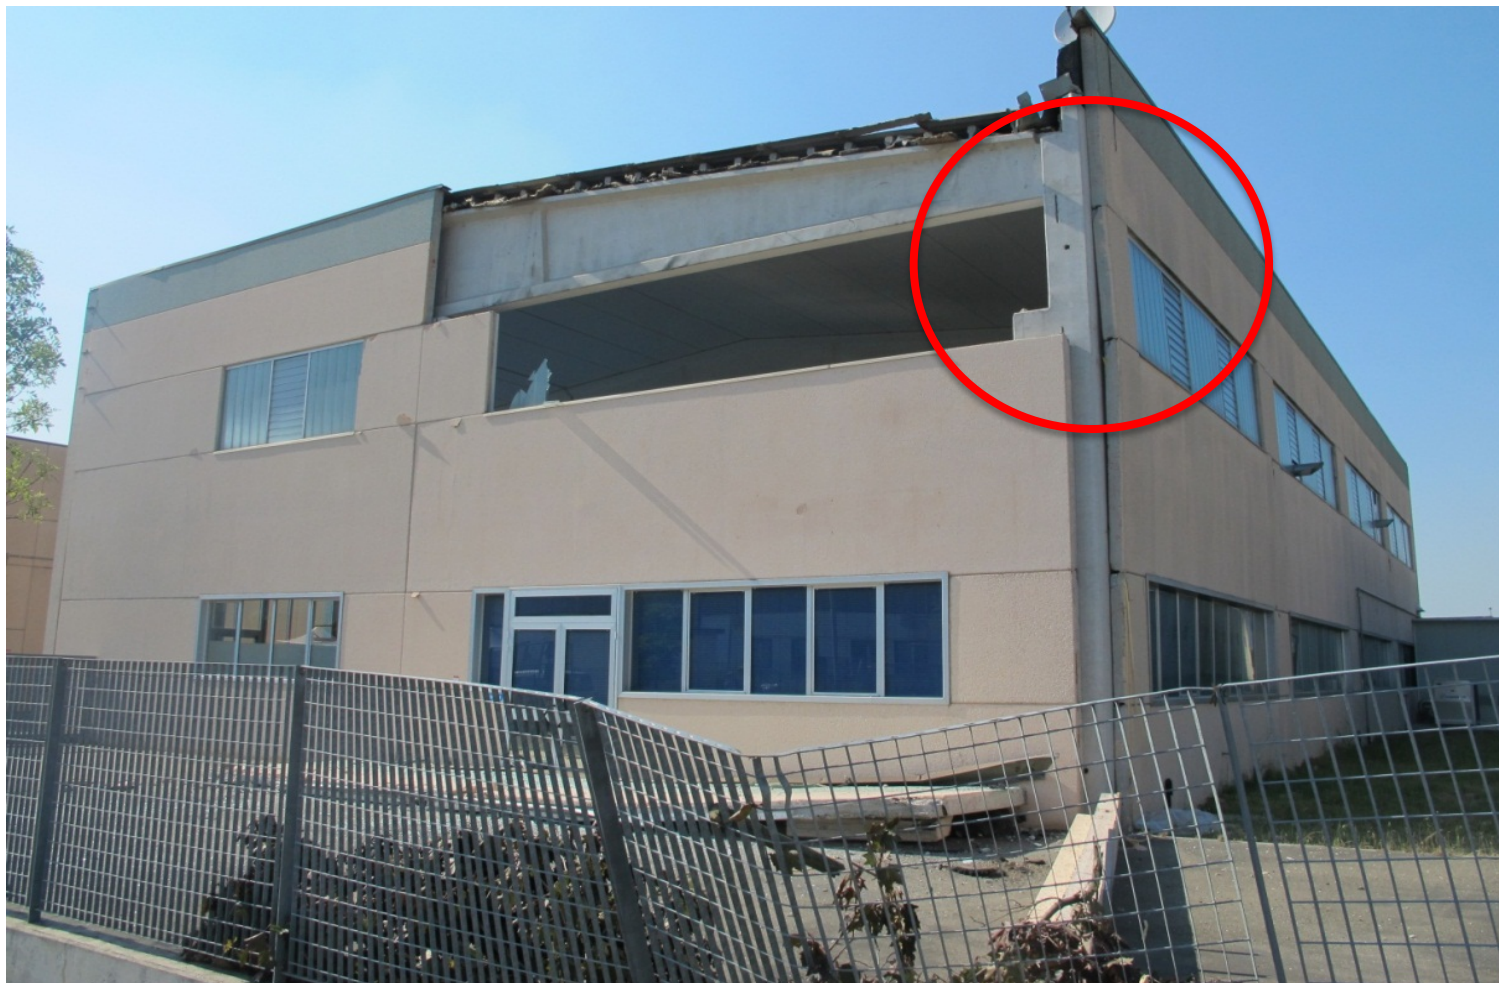
# **Distacco delle pannellature orizzontali a causa di carenti collegamenti ai pilastri**

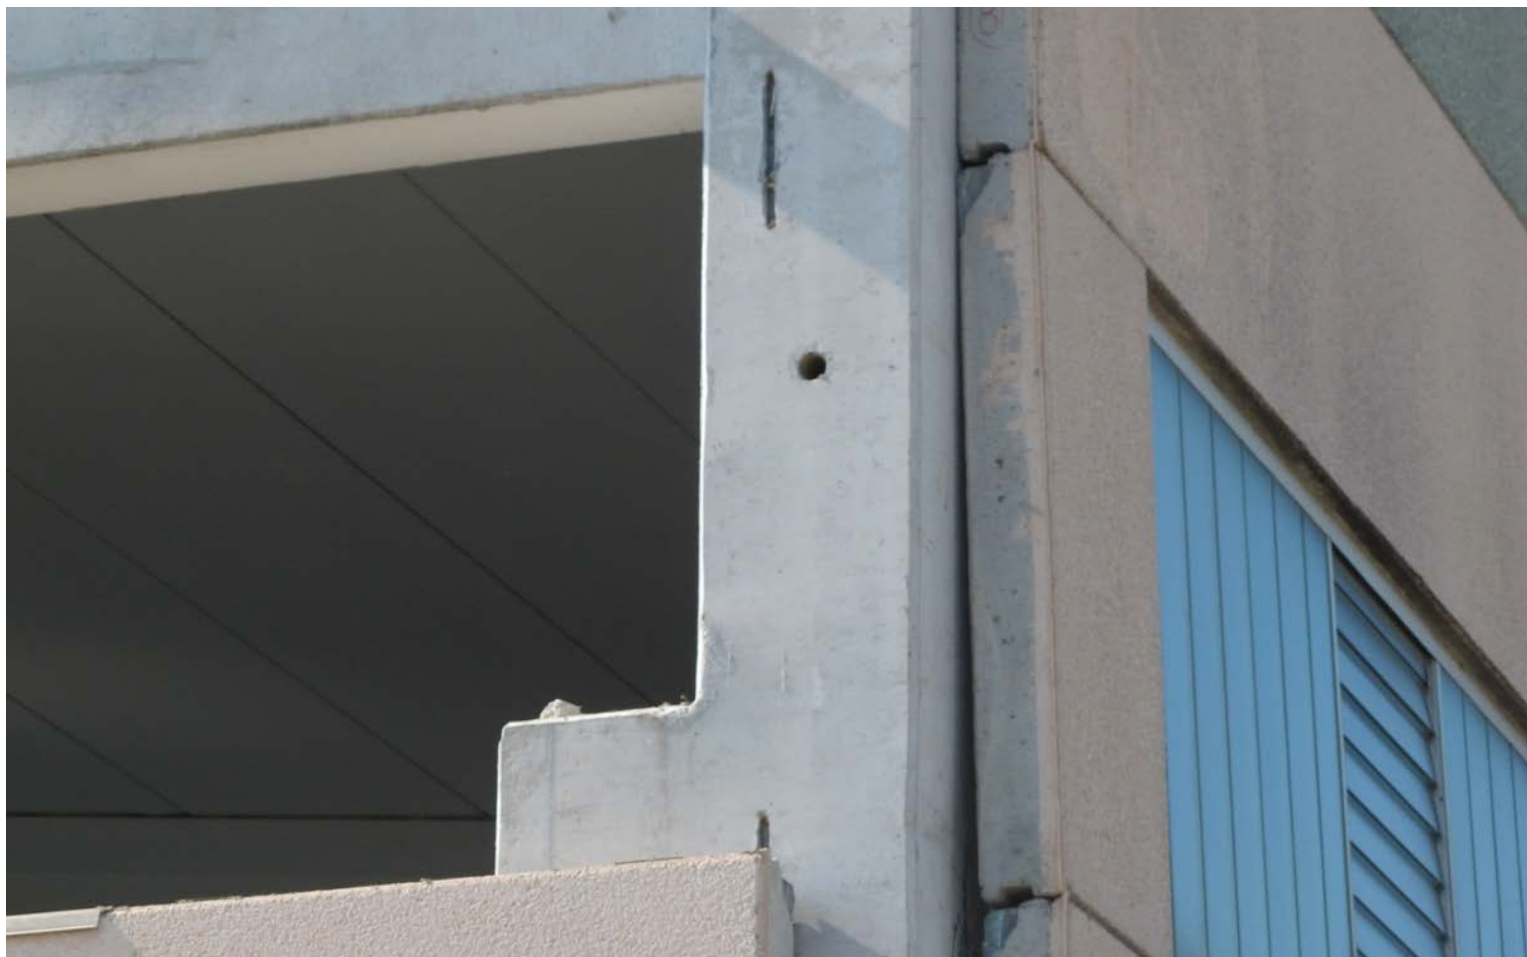
## Particolare del collegamento al pilastro
