# **ANALISI E VERIFICA DEI CAPANNONI INDUSTRIALI**

## **PARTE 1 - GLI EFFETTI DEL SISMA SULLE COSTRUZIONI A STRUTTURA PREFABBRICATA**

***Marco Savoia  
DICAM – Università di Bologna***

## Sisma dell'Emilia – 20 e 29 Maggio 2012

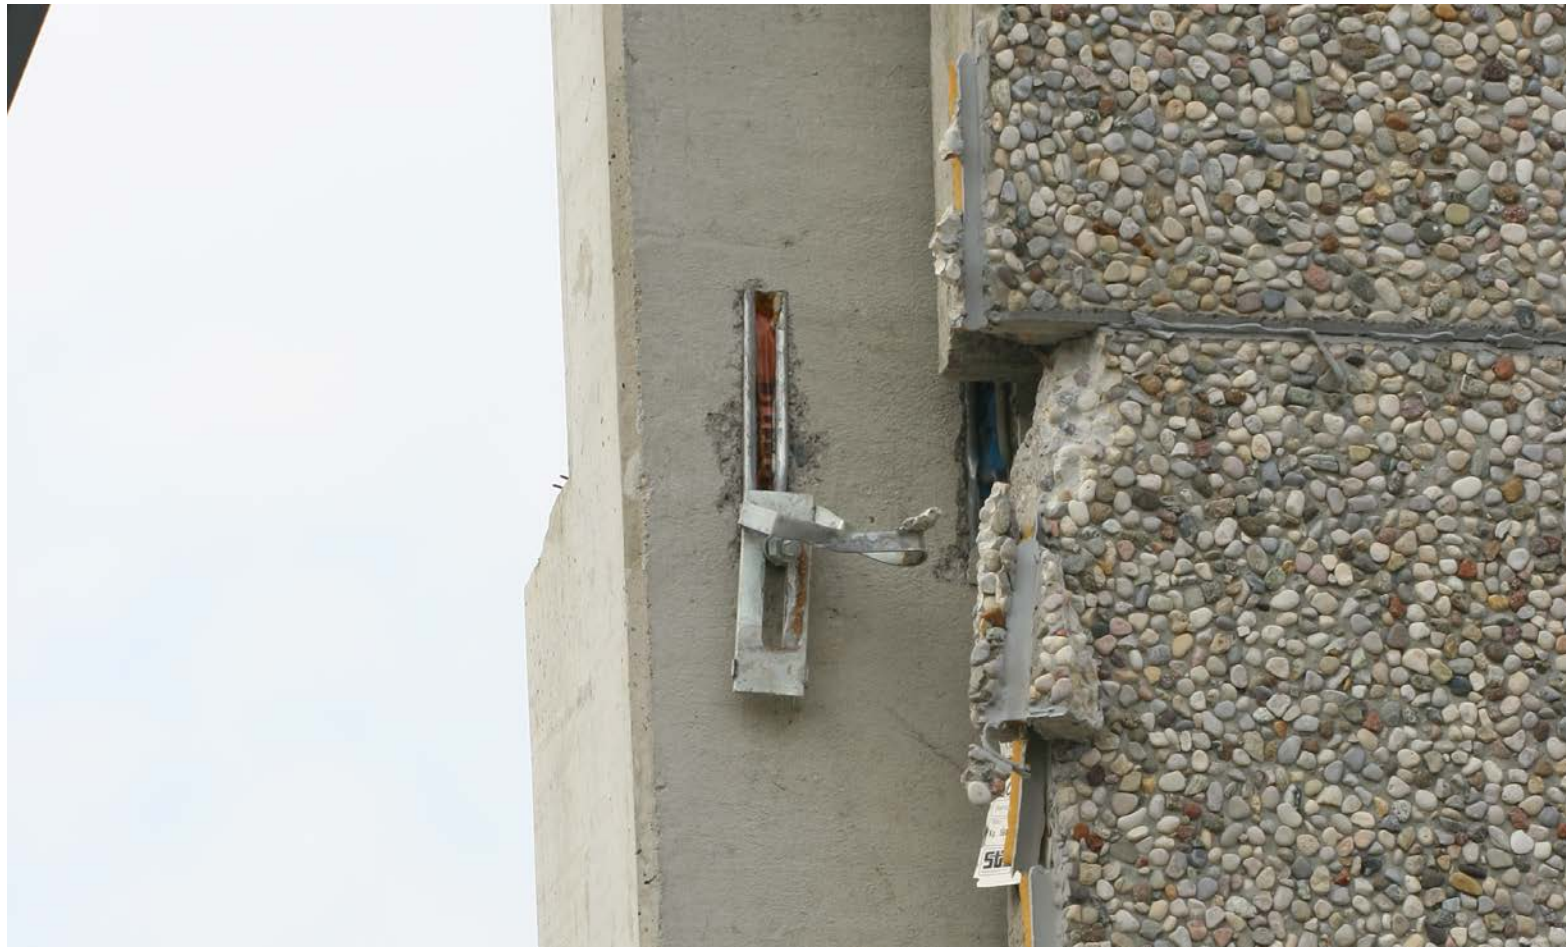
## Particolare del collegamento al pilastro

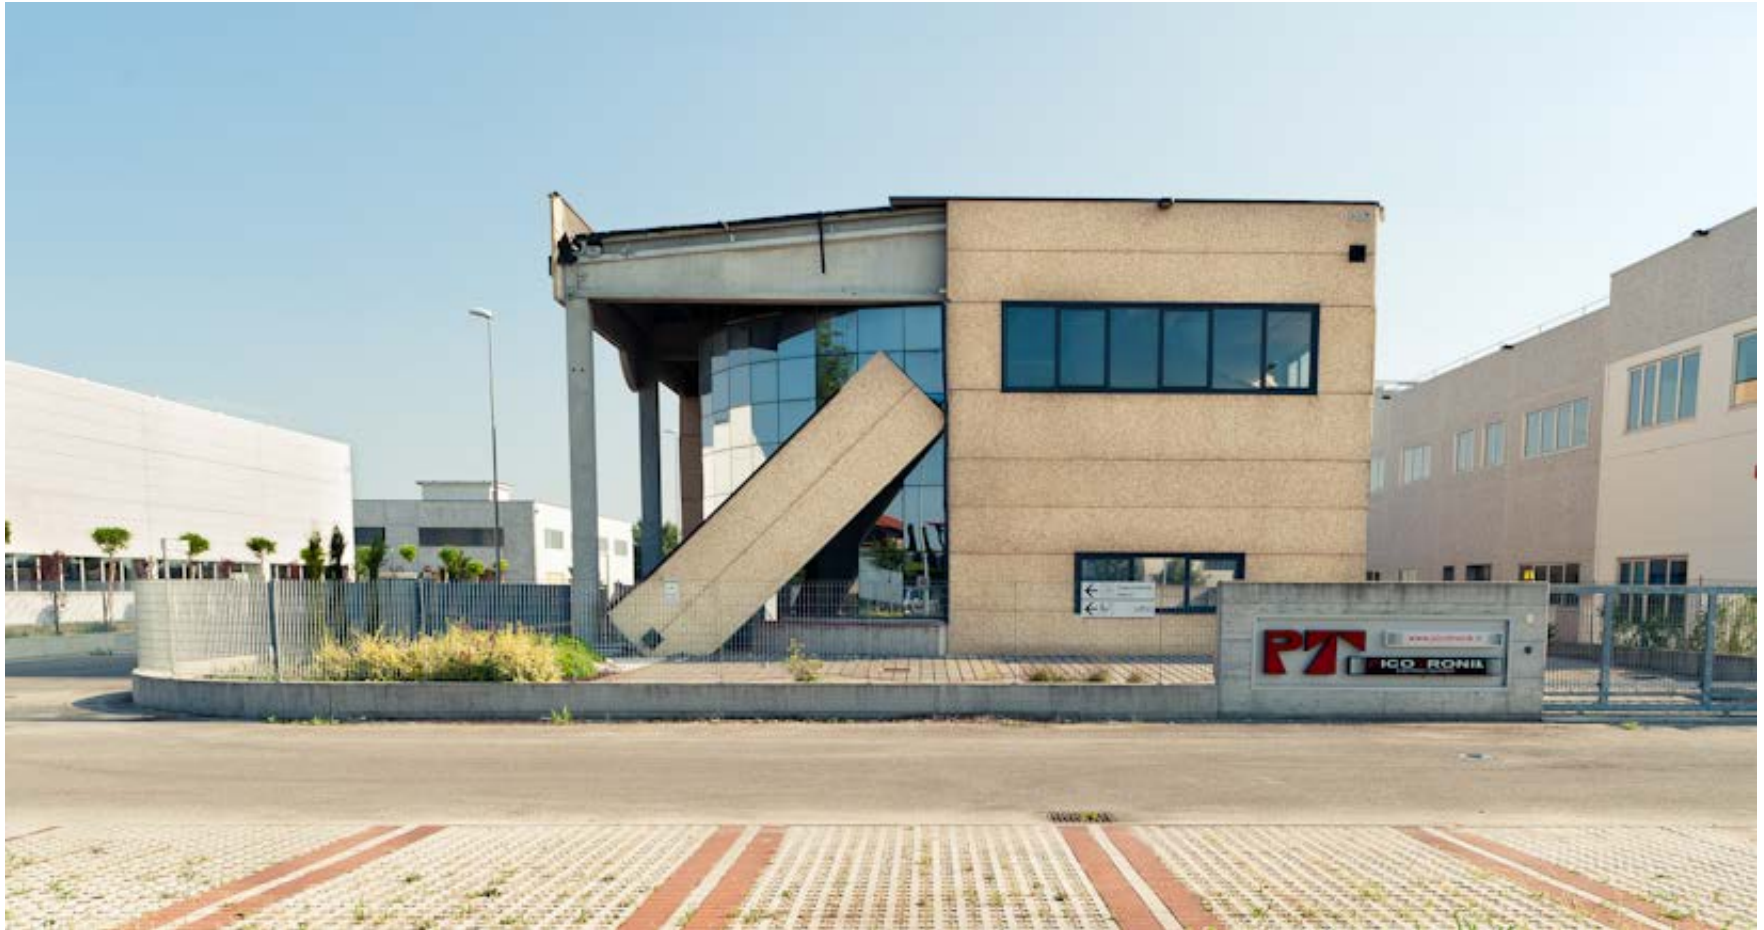
# Collasso di pannello di tamponamento di un centro commerciale

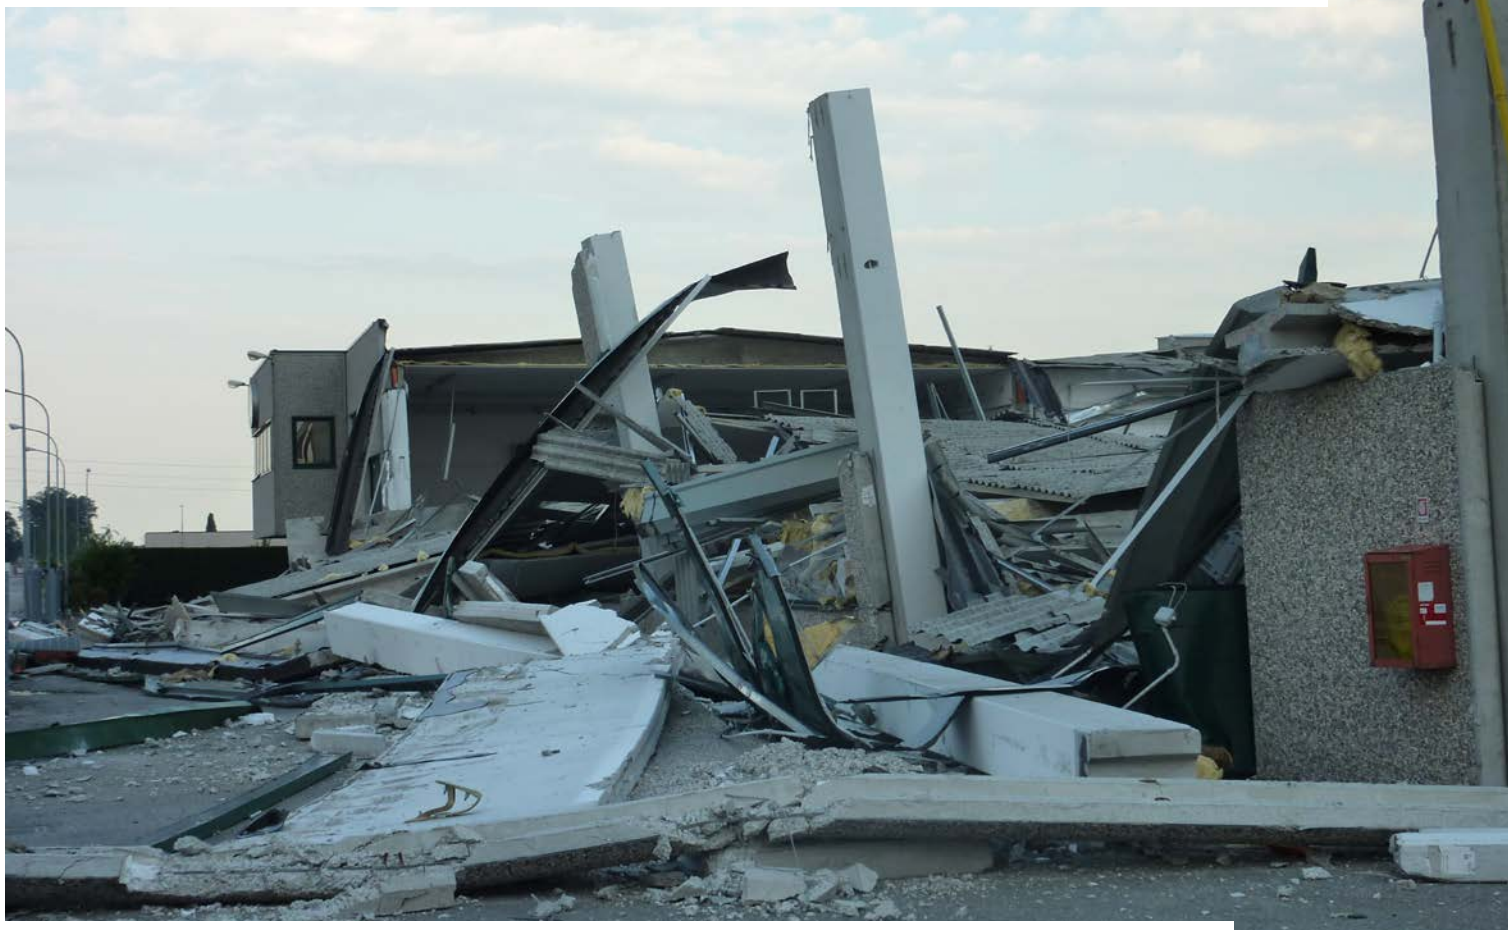
**Problematiche legate alla rotazione dei plinti di fondazione  
Spesso la perdita di appoggio della trave è una conseguenza,  
non la causa del crollo**

**In questo caso non basta collegare trave e pilastro**

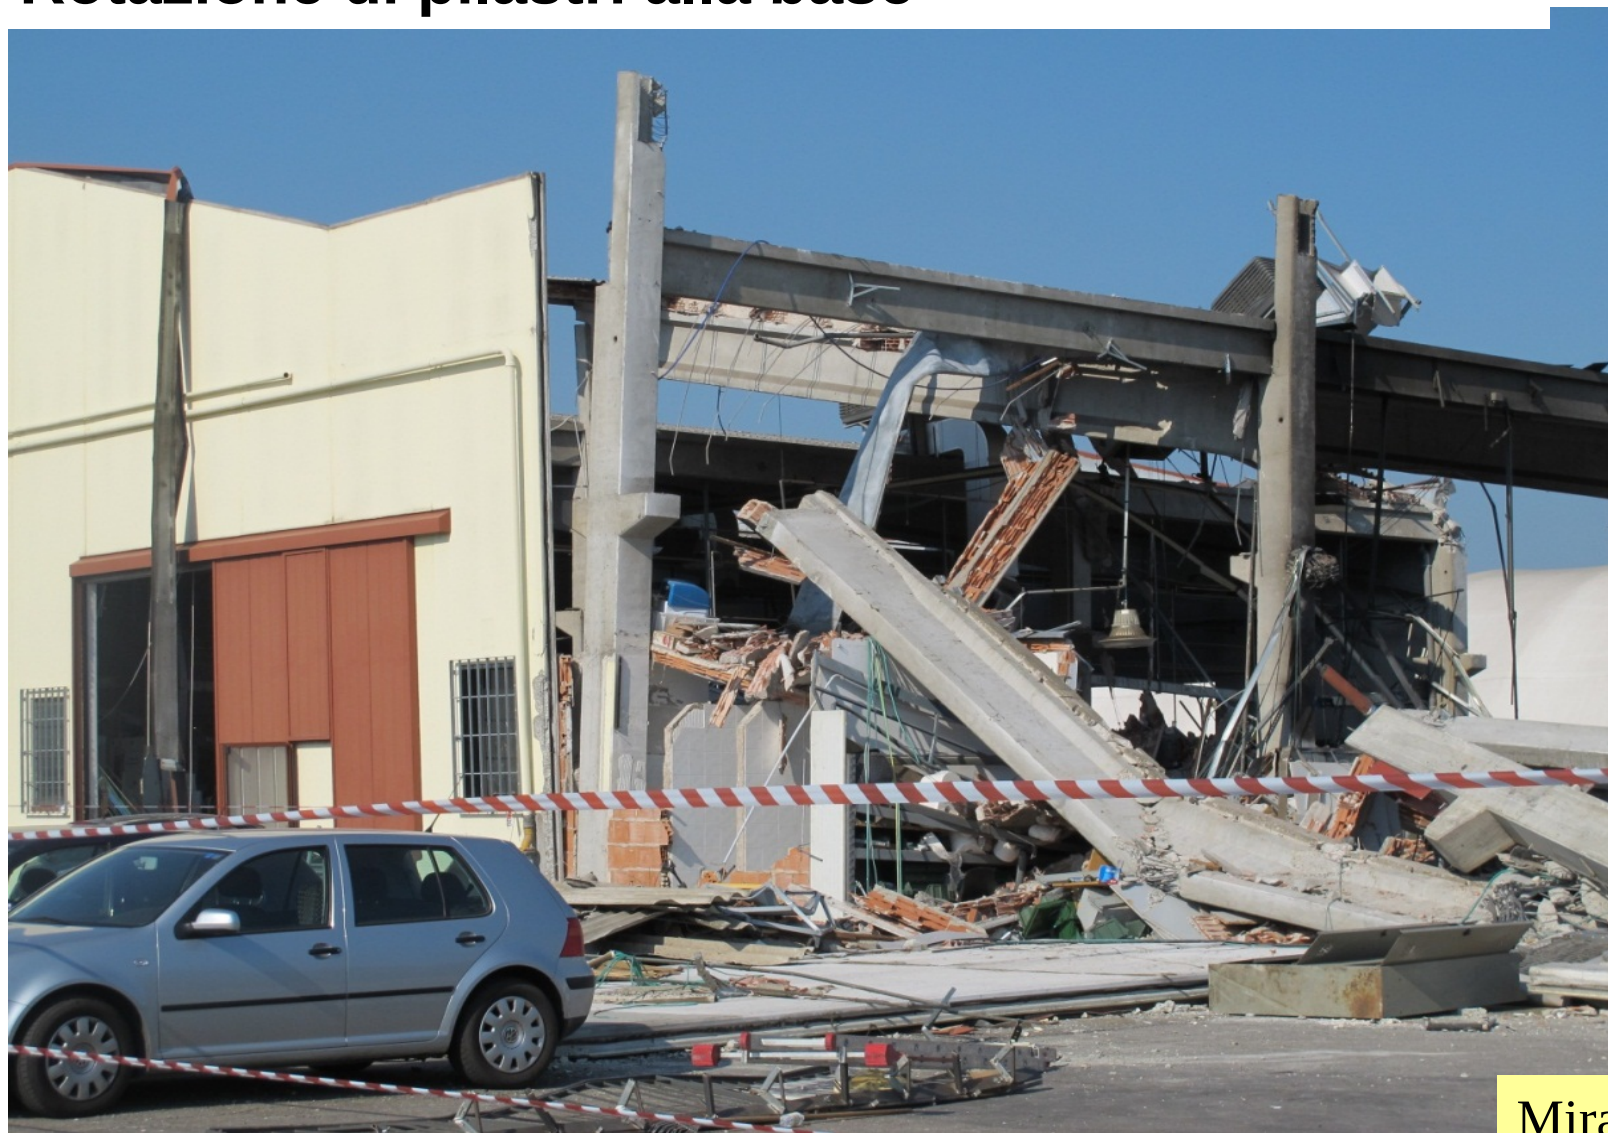
Mirandola

## Rotazione di pilastri alla base

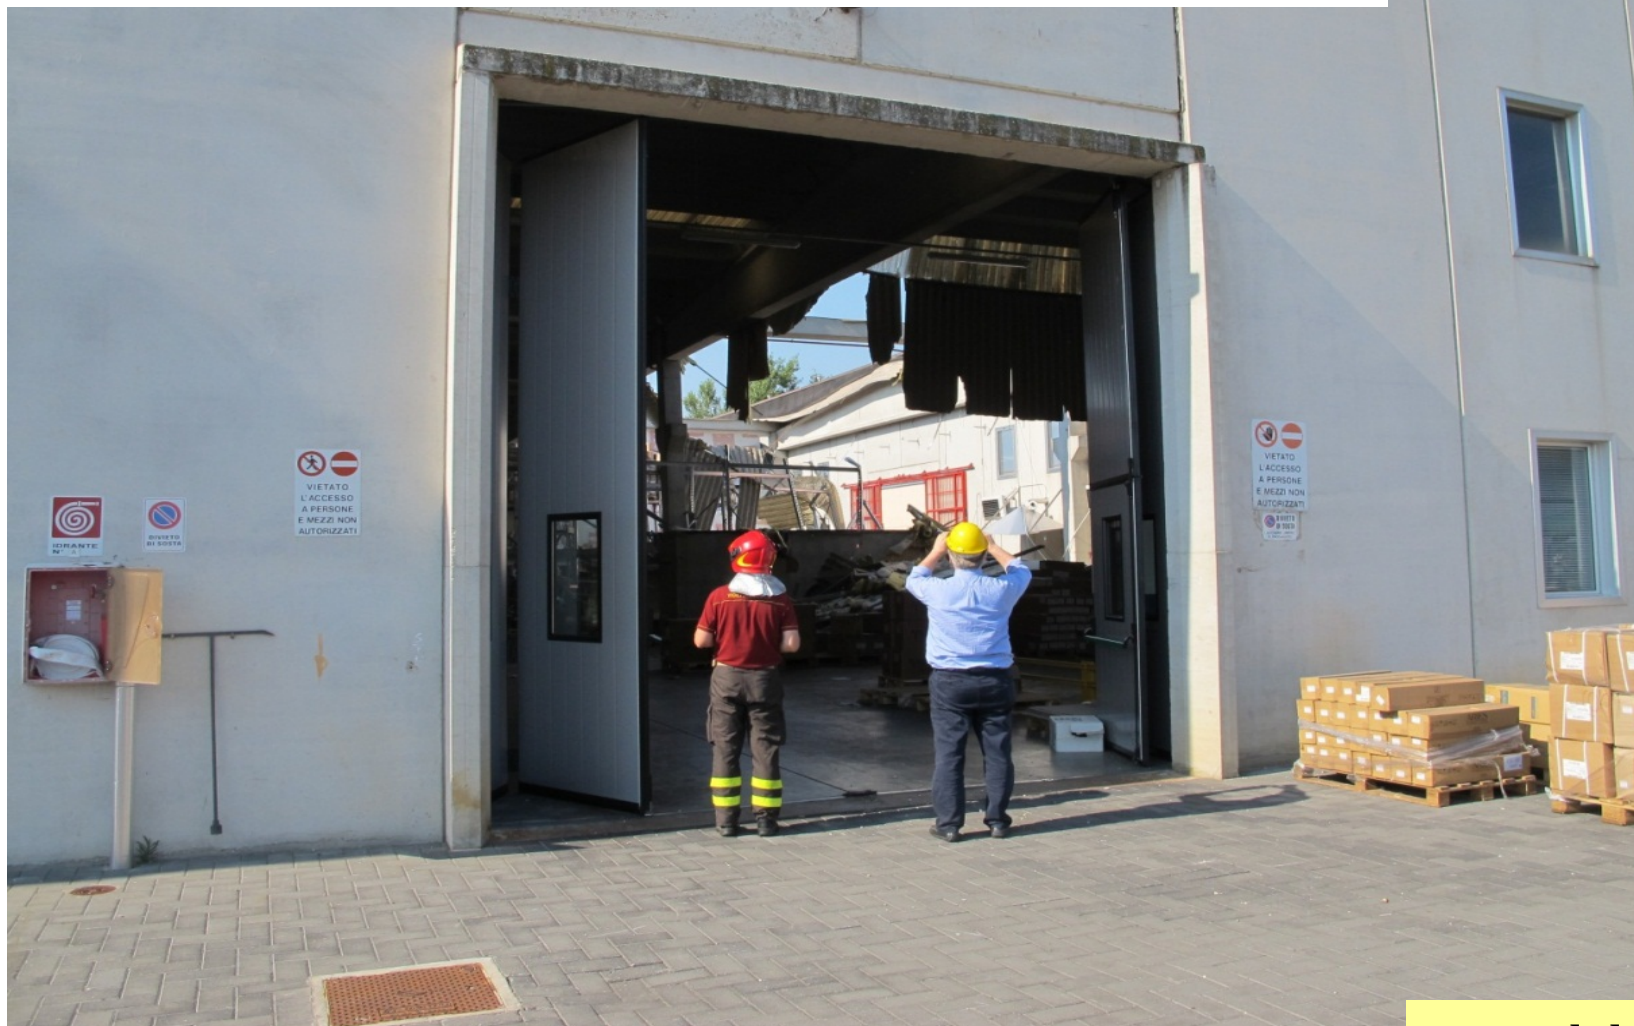
## Generalmente i pannelli verticali hanno retto

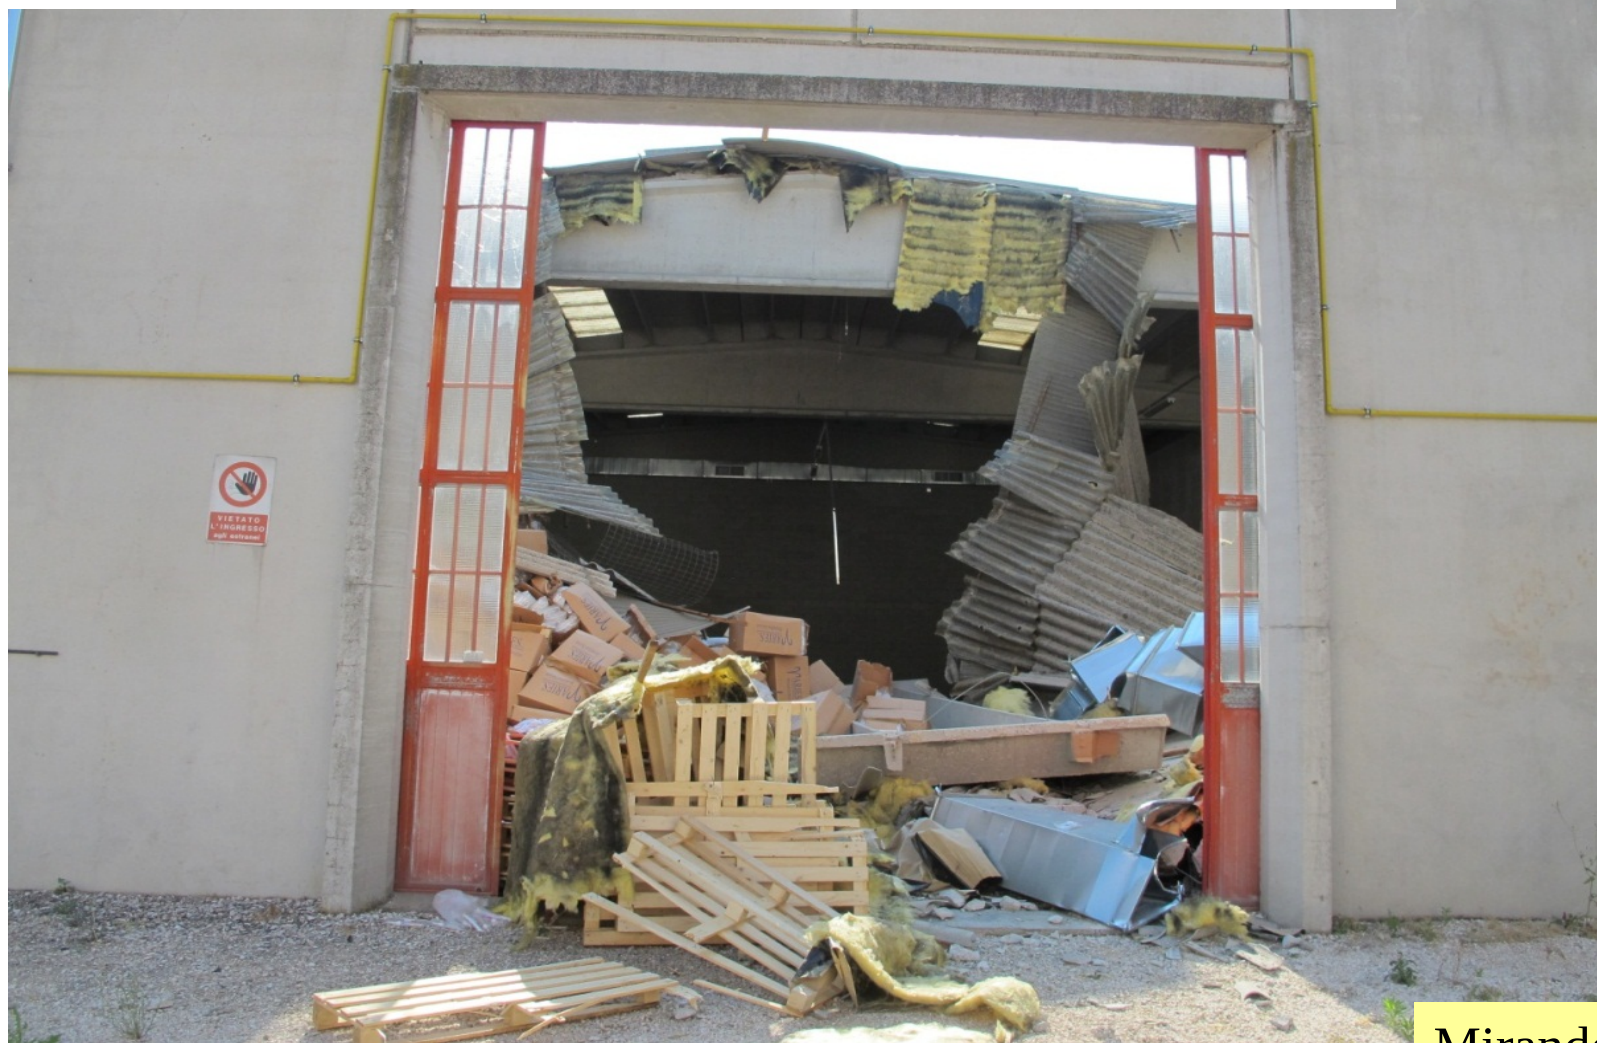
Mirandola

**Generalmente i pannelli verticali hanno retto**

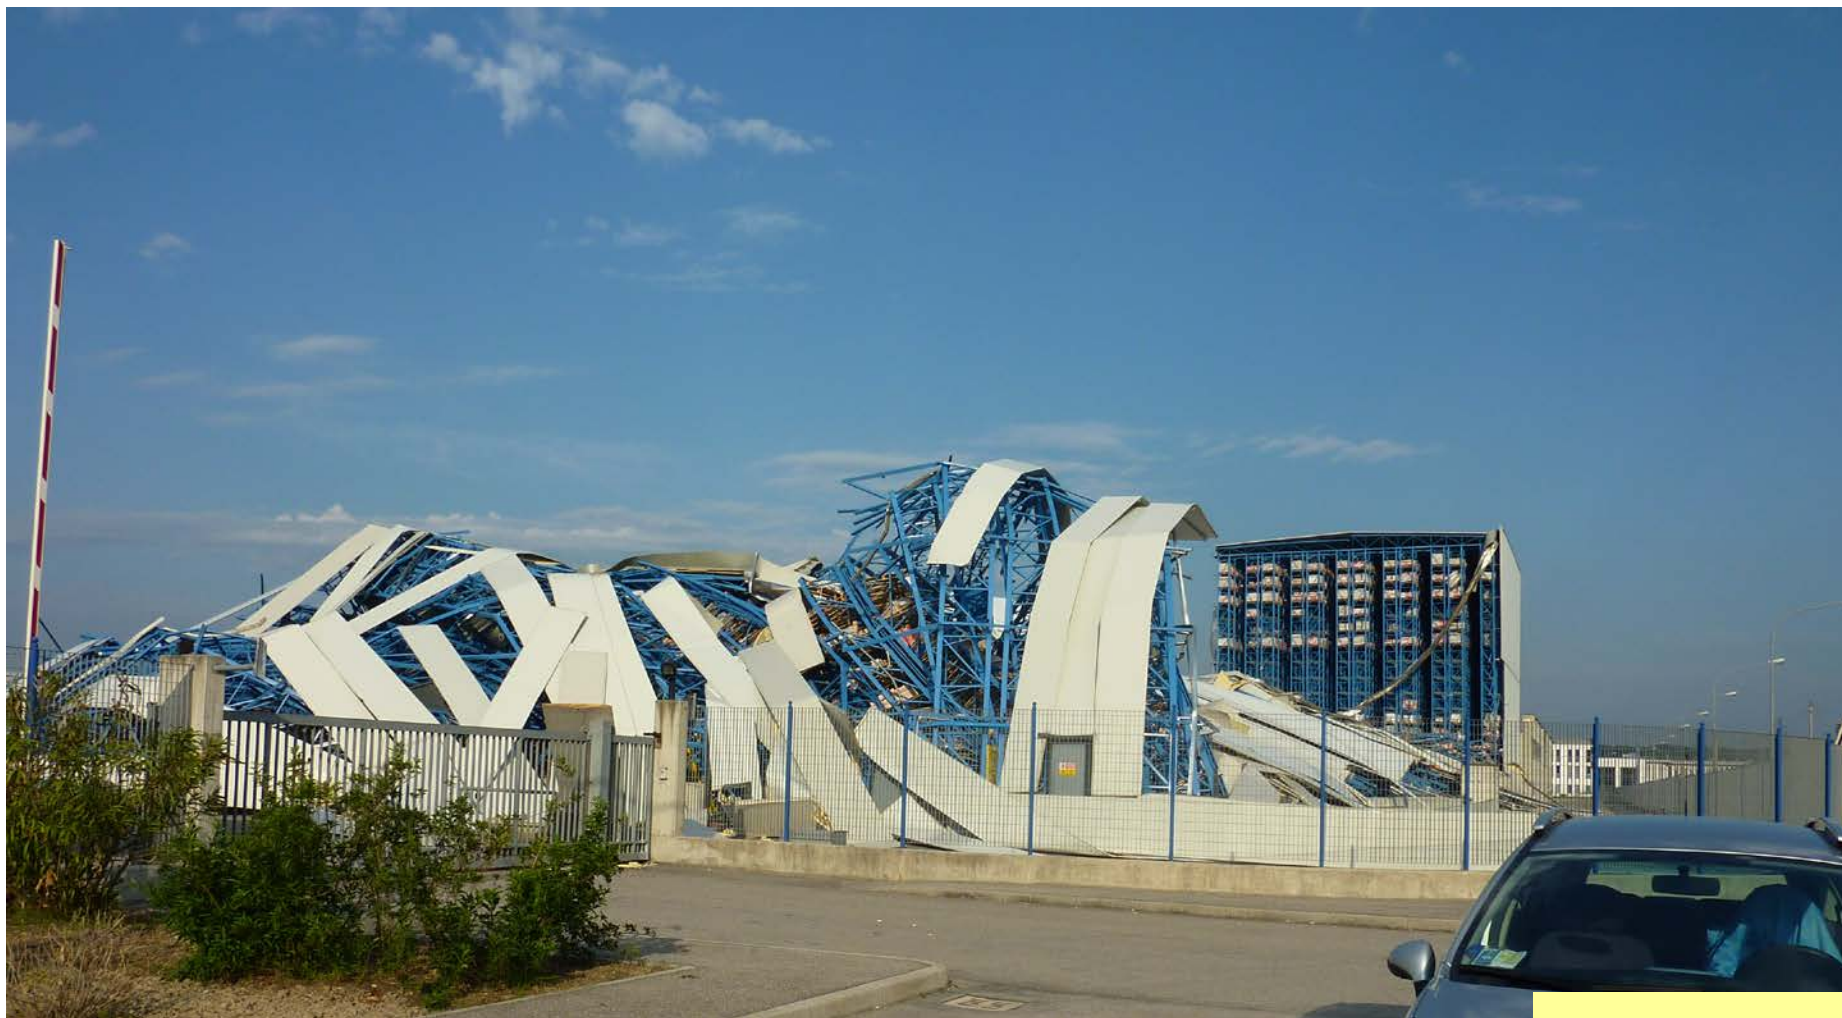
Sant'Agostino

## Magazzini automatici di stoccaggio
