Borra

(Comune di Pievepelago)

Lineamenti generali

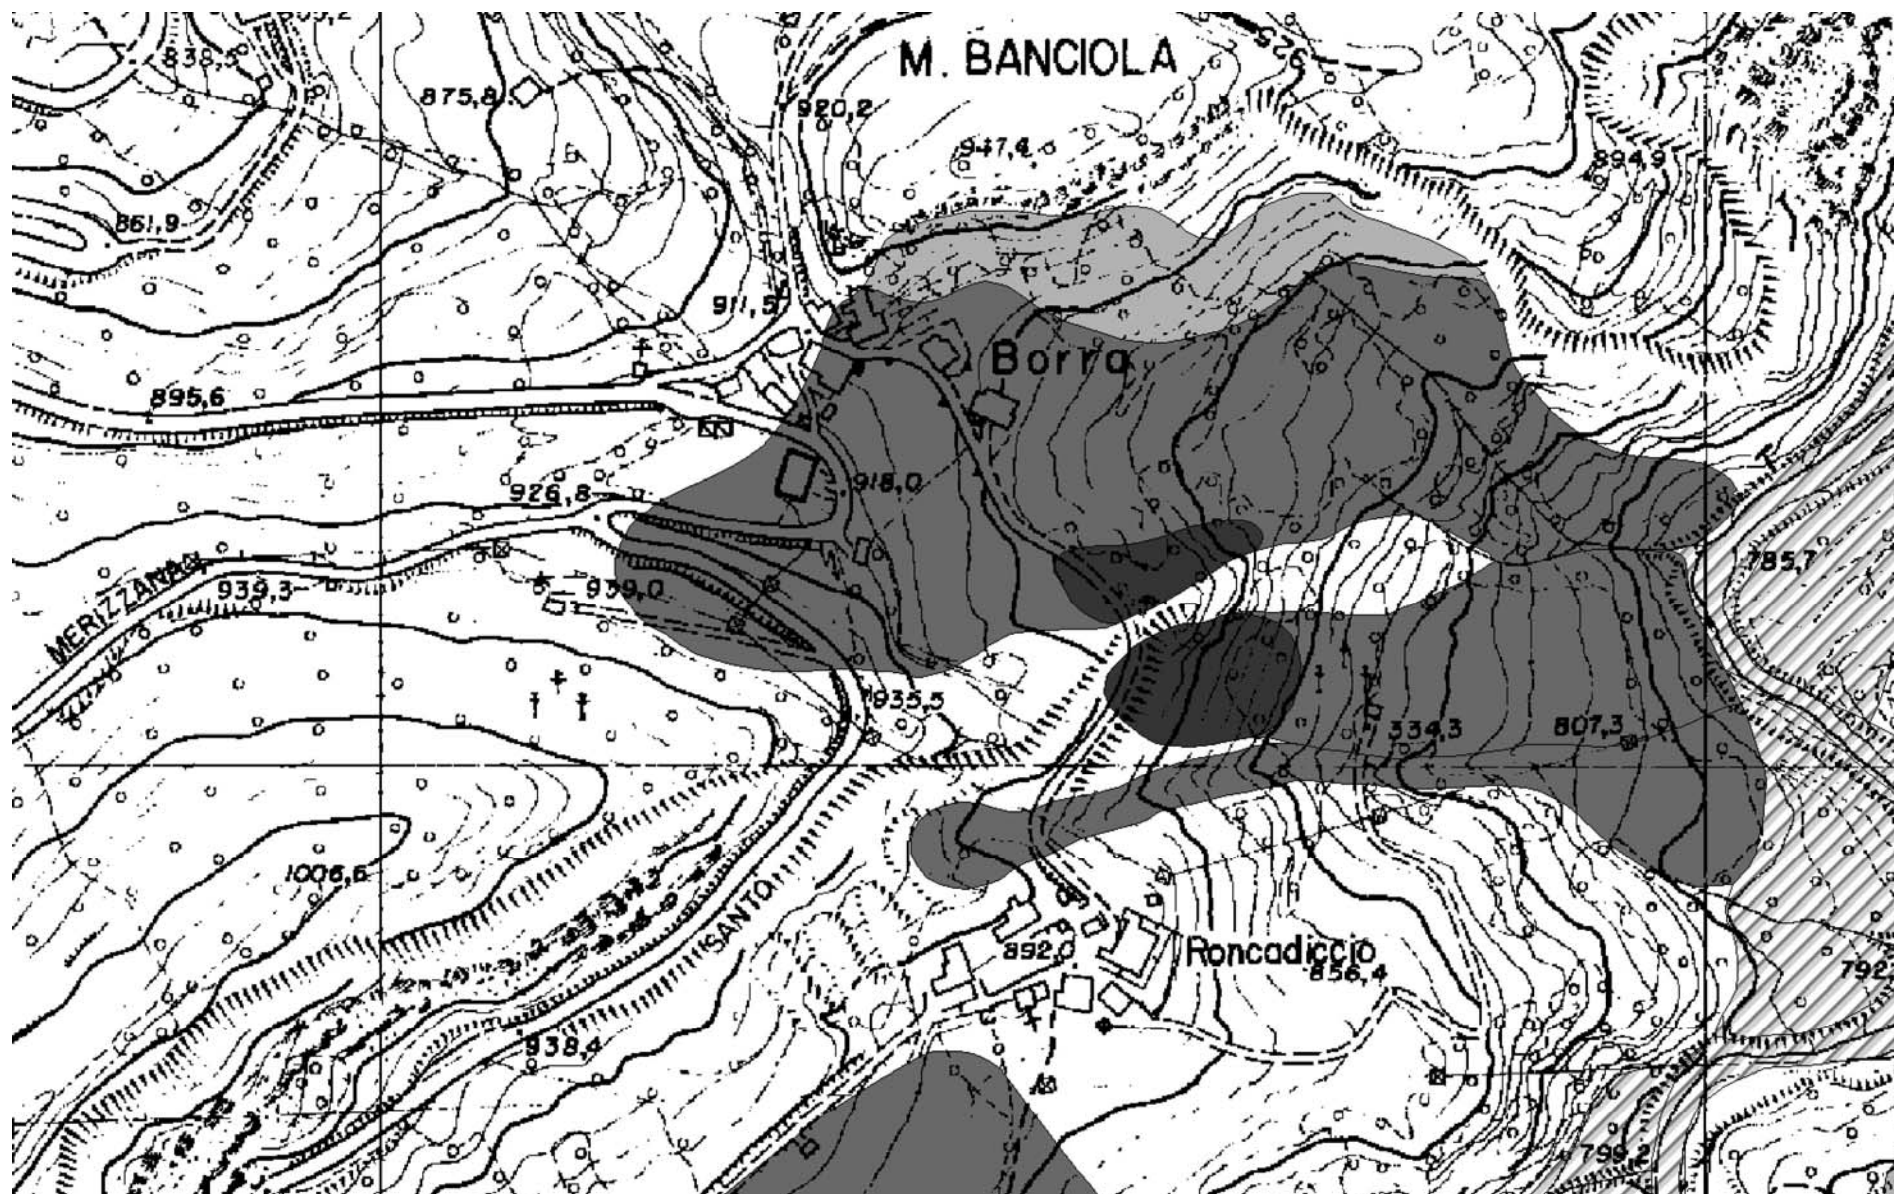
Proposta di modifica della carta inventario del dissesto.

_l'attribuzione a frana quiescente dell'area compresa tra Borra ed il T. Tagliole, attualmente rappresentata come una modesta copertura detritica;

_la segnalazione, sempre per la stessa area, di una riattivazione locale osservabile nel tempo attuale;

_l'inserimento di un'ampia copertura detritica alla base della scarpata posta a N di Borra, seguendo le segnalazioni degli abitanti e le evidenze di campagna;

_la ripermimetrazione dei corpi di frana presenti tra Borra e Roncadiccio, con l'inserimento degli elementi in attività e l'esclusione di alcune aree (di modeste dimensioni) in cui sembra affiorare il substrato.
