# La Caselletta

## (Comune di Prignano S.S.)

### Lineamenti generali

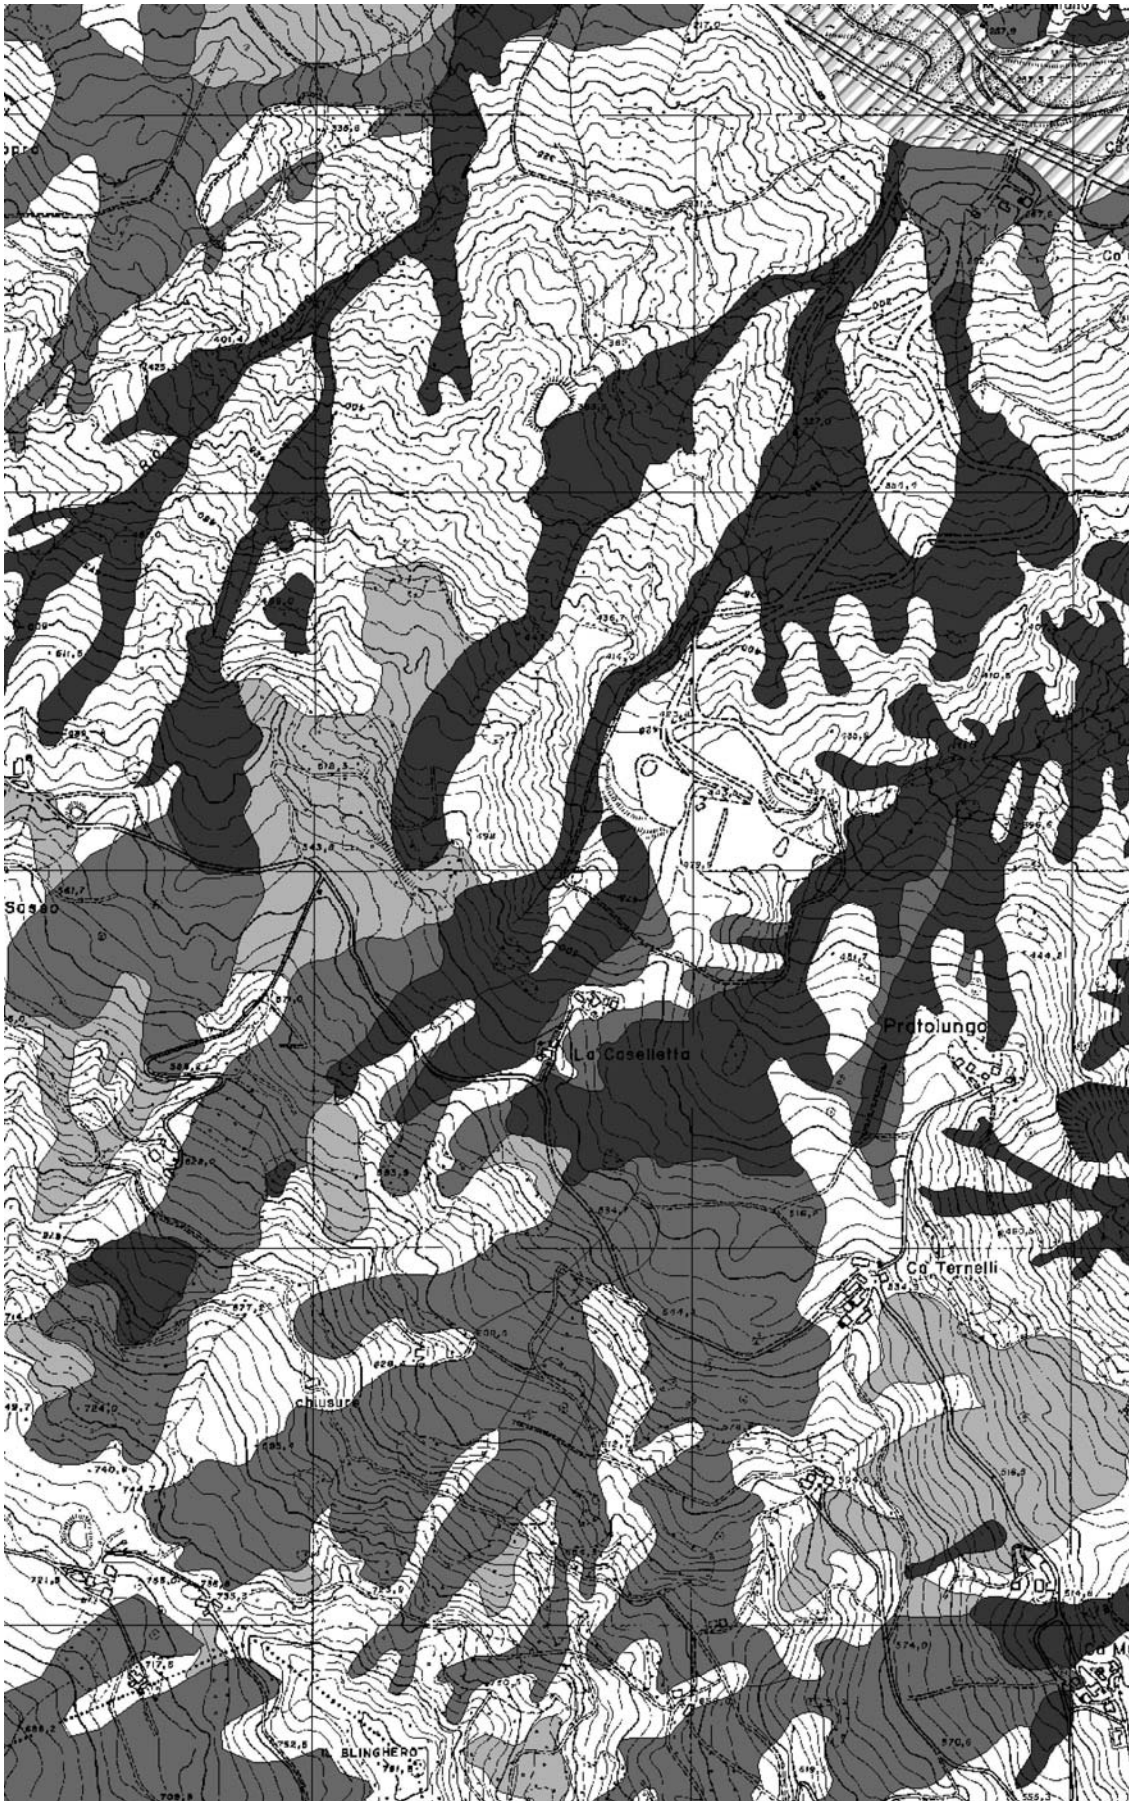
Proposta di modifica della carta inventario del dissesto.

\_l'ampliamento, fino alla sommità del versante, del corpo di frana (segnalato nel catalogo storico) posto a SW dell'abitato e la segnalazione di alcune sue riattivazioni locali;

\_l'ampliamento delle frane attive poste subito ad W dell'abitato (anche in virtù dei danni evidentemente gravi da esse prodotte anche nel tempo attuale), in parte attribuite a detriti di versante nell'attuale inventario del dissesto;

\_la ripermostrazione delle frane presenti ad E dell'abitato, con la riduzione degli elementi attivi segnalati nel ptcp, per i quali non è stato possibile reperire alcun riscontro certo, e con l'aggiunta di alcune aree di frana attiva ora chiaramente visibili e non segnalate nell'inventario attuale;

\_l'attribuzione a frane quiescenti delle aree estese a monte della strada La Caselletta – Cà Ternelli, anche in virtù delle morfologie ben evidenti osservate all'interno di tali corpi di frana e nell'area di coronamento posta alla sommità del versante;

\_l'ampliamento delle frane attive poste all'interno dell'area di cava a valle dell'abitato: nonostante i tanti interventi di rimodellamento eseguiti, molte aree al margine della cava hanno subito movimenti molto forti anche in tempi recenti; gli stessi accumuli di materiale di cava sembrano avere manifestato, localmente, modesti segni di instabilità.
