Monchio

(Comune di Palagano)

Lineamenti generali

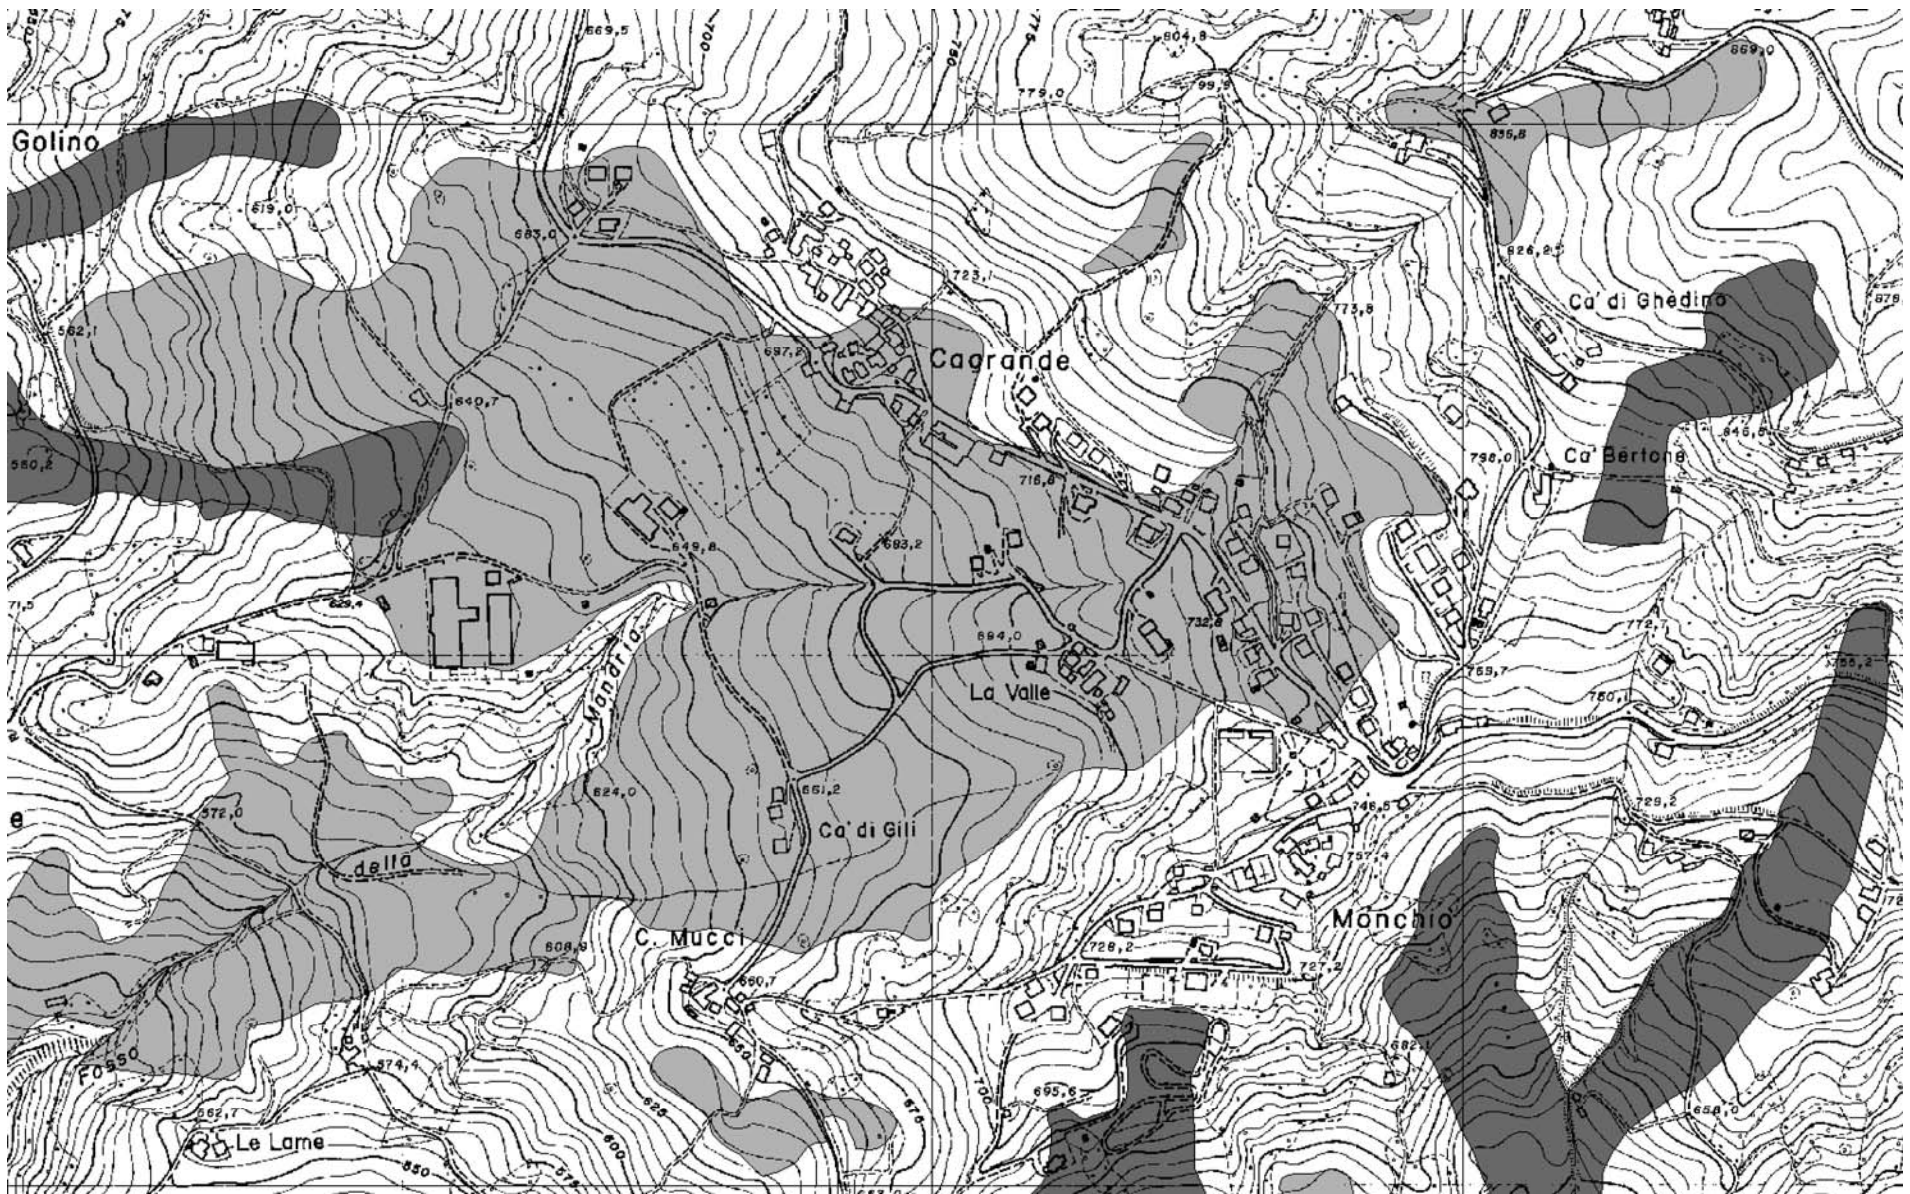
Inventario del dissesto attuale in scala 1:10000

In tale area, fatta salva l'introduzione di alcuni corpi di frana di dimensioni limitate, si è scelto di mantenere la estesa copertura detritica proposta nell'inventario del dissesto esistente, vista l'assenza completa di rocce affioranti; le modeste scarpate e/o incisioni disponibili mostrano, in effetti, solo materiale detritico a dominante fine ospitante scarsi clasti grossolani.

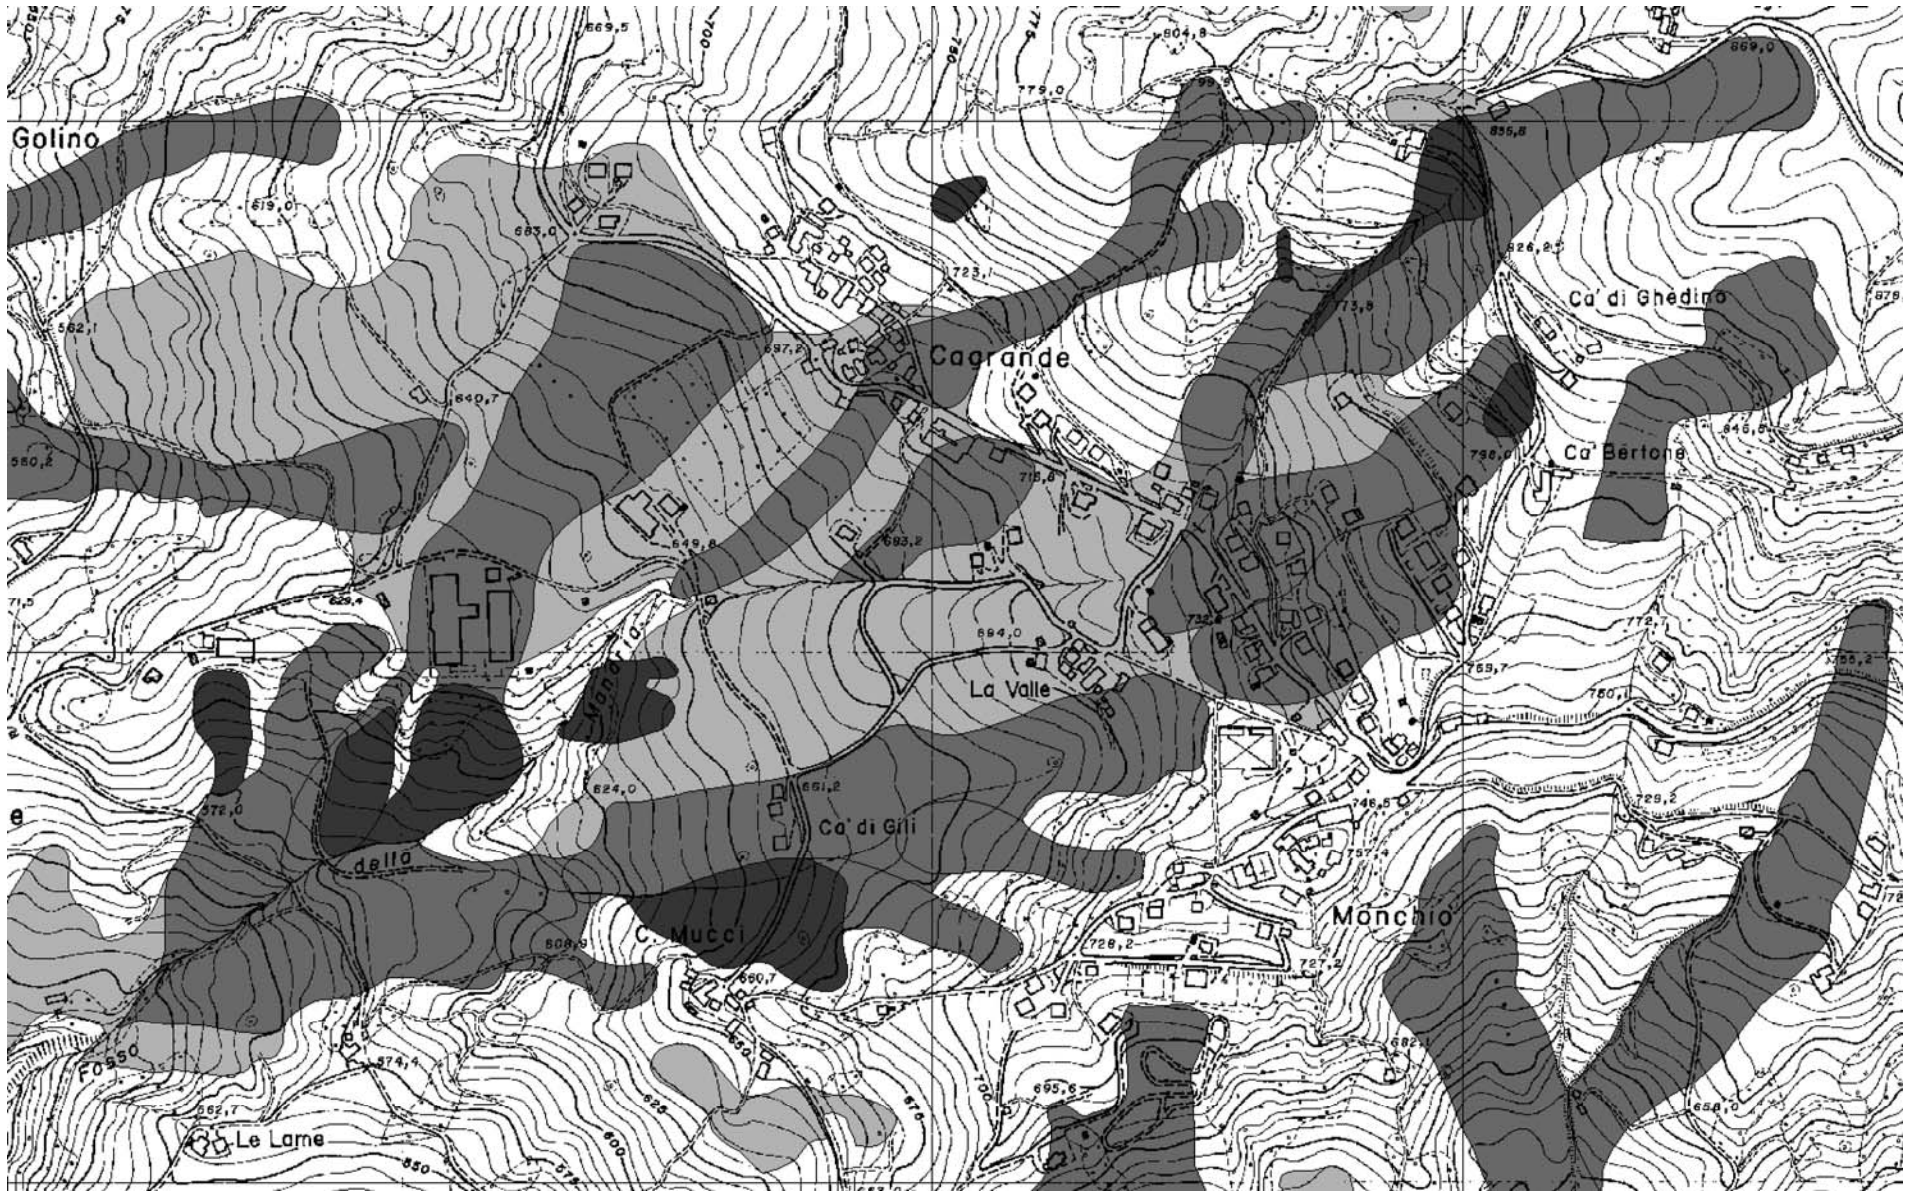
Proposta di modifica della carta inventario del dissesto.

_la forte riduzione della superficie attribuita a detrito nell'inventario attuale a favore di vari corpi di frana quiescente di media estensione, in particolare nell'area pianeggiante posta immediatamente a valle della SP 24;

_l'inserimento di vari corpi di frana attivi posti a W di Cà di Gili: questi dissesti hanno prodotto danni rilevanti alle colture nel recente passato, e permangono in parte in attività;

_l'inserimento di una frana attiva posta ad E di Cà di Gili: la perimetrazione è facilitata dai gravi danni subiti dalla viabilità locale;

_l'inserimento di vari corpi di frana quiescente nell'area posta a W di Cà Bertone – Cà di Ghedino, unitamente a varie loro porzioni riattivate in tempi recenti, capaci di produrre danni di una certa entità anche a carico della rete stradale minore (vedi note allegate)

_l'inserimento di un ampio corpo di frana quiescente nell'impluvio esistente tra Monchio e Cà di Gili, già segnalato come tale (anche se maggiormente esteso a W, ad occupare un'area che si è invece preferito considerare come una superficie detritica sovrapposta ad una soglia di materiale in posto) nell'inventario del dissesto al 25.000 e nella cartografia PTCP.
