San Giacomo Maggiore

(Comune di Montese)

Lineamenti generali

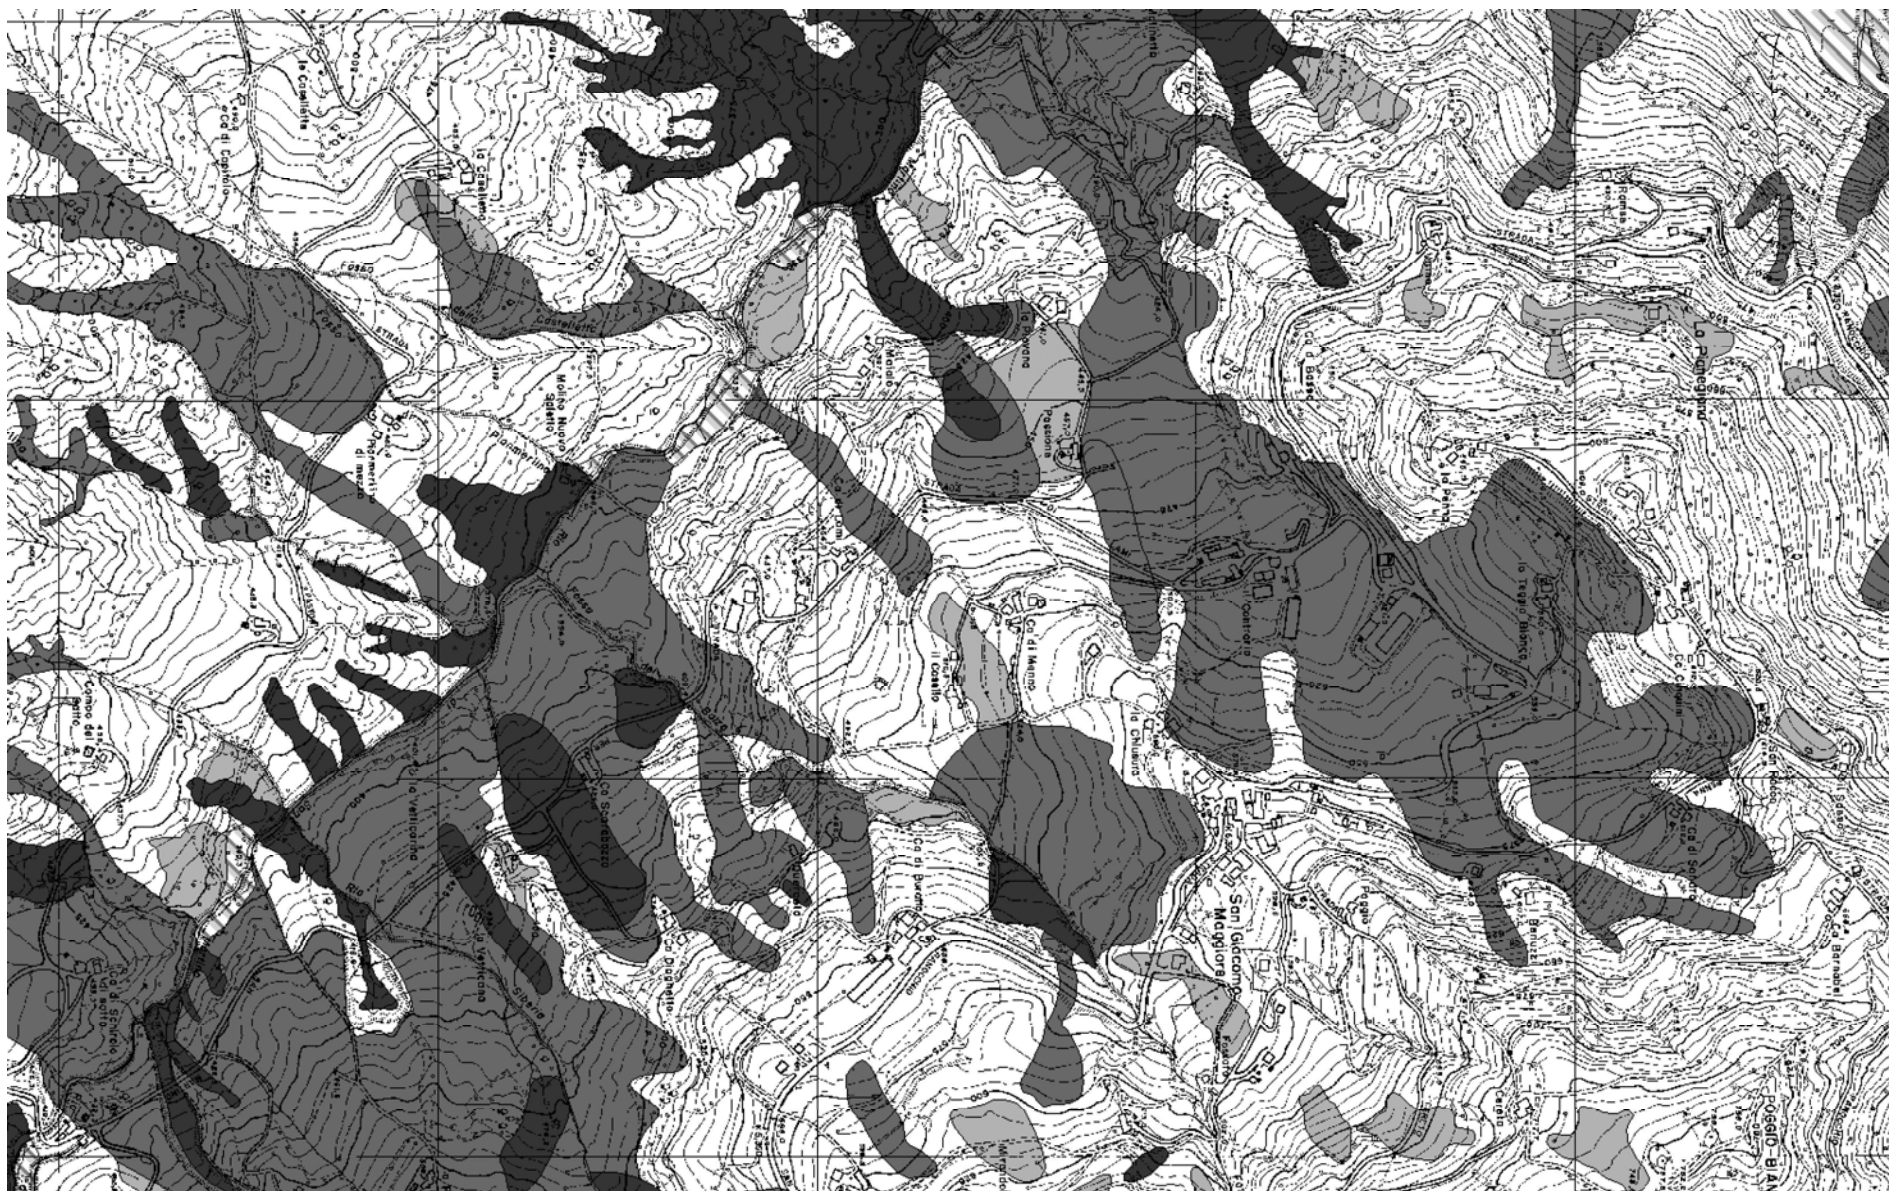
Proposta di modifica della carta inventario del dissesto.

_il ripristino del grande corpo di frana posto a W di San Giacomo, segnalato nell'inventario del dissesto al 25.000 e declassato a copertura di detrito nell'inventario attuale;

_l'ampliamento della parte alta del sopraccitato deposito, a comprendere le varie aree che hanno subito, in epoche diverse, deformazioni più o meno gravi in conseguenza di riattivazioni del fenomeno;

_la ripermimetrazione dei corpi di frana che costituiscono il piede del deposito di cui sopra, a W di La Piovana;

_il ripristino del corpo di frana presente a S di San Giacomo, segnalato nell'inventario al 25.000 e rimosso nell'inventario attuale, a comprendere le aree soggette a lesioni evidenti nelle fotografie aeree dei voli RER 73 e ITALIA 88/89;

_l'inserimento, nel sopraccitato deposito, di una riattivazione recente che ha arrecato danni gravi ad alcune opere antropiche;

_la completa ripermimetrazione dei corpi di frana presenti sul versante che ospita Cà Scarabozzo, Cà Dioghetto e Cà Polino, parzialmente declassati a depositi di detrito nell'attuale inventario, a comprendere le aree che hanno subito lesioni più o meno gravi (anche a causa di riattivazioni recenti) e le segnalazioni del catalogo storico;

_l'inserimento di corpi di frana, sia attivi sia quiescenti, tra Passione e Cà di Lami, al fine di rappresentare i dati dell'inventario storico e le lesioni sopportate dalle strutture antropiche.
