# Cagiamarco

## Comune di Villa Minozzo

### **Lineamenti generali**

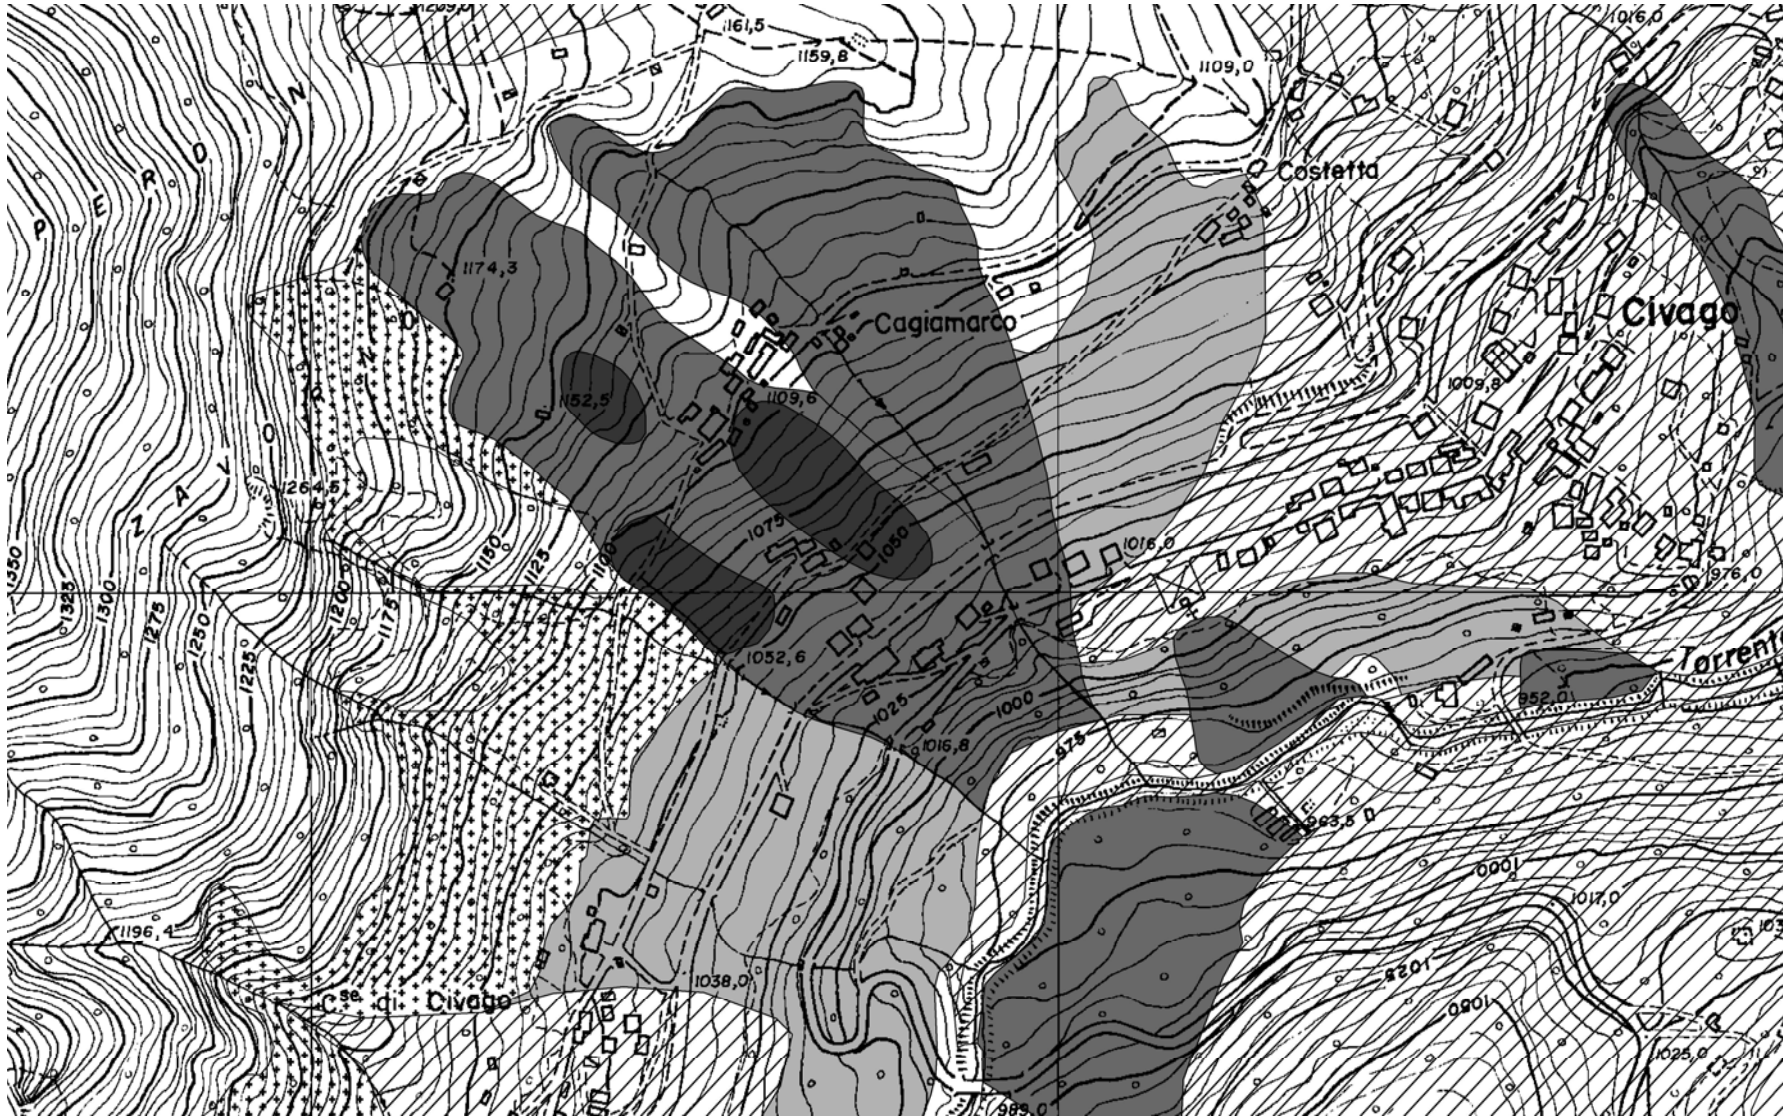
– l'inserimento della frana attiva, non segnalata nelle cartografie esistenti, responsabile delle recenti riattivazioni che hanno interessato l'abitato di Cagiamarco ed il versante sotteso;

\_l'inserimento di una seconda riattivazione, facilmente identificabile nel tempo presente a causa di alcune lesioni prodotte a carico di muri di sostegno, a NW dell'abitato;  
\_l'introduzione di un esteso corpo di frana quiescente, comprendente anche le riattivazioni sopraccitate, ad occupare il versante posto a W di Cagiamarco, a giustificazione delle (blande) forme del terreno osservate e dei danni riscontrati a carico delle strutture;  
\_l'introduzione di un ulteriore corpo di frana quiescente, a partire dal margine E dell'abitato, in conseguenza delle chiare forme del terreno osservabili nella sua parte alta e delle forti e reiterate lesioni arrecate alla viabilità minore.

Proposta di modifica della carta inventario del dissesto. Legenda – grigio scuro: frana attiva; grigio medio: frana quiescente; grigio chiaro: copertura di detrito; retinato (croci): detriti di falda; retinato (linee): altre tipologie.
