# Costa Iatica

## Comune di Carpiteti

### Lineamenti generali

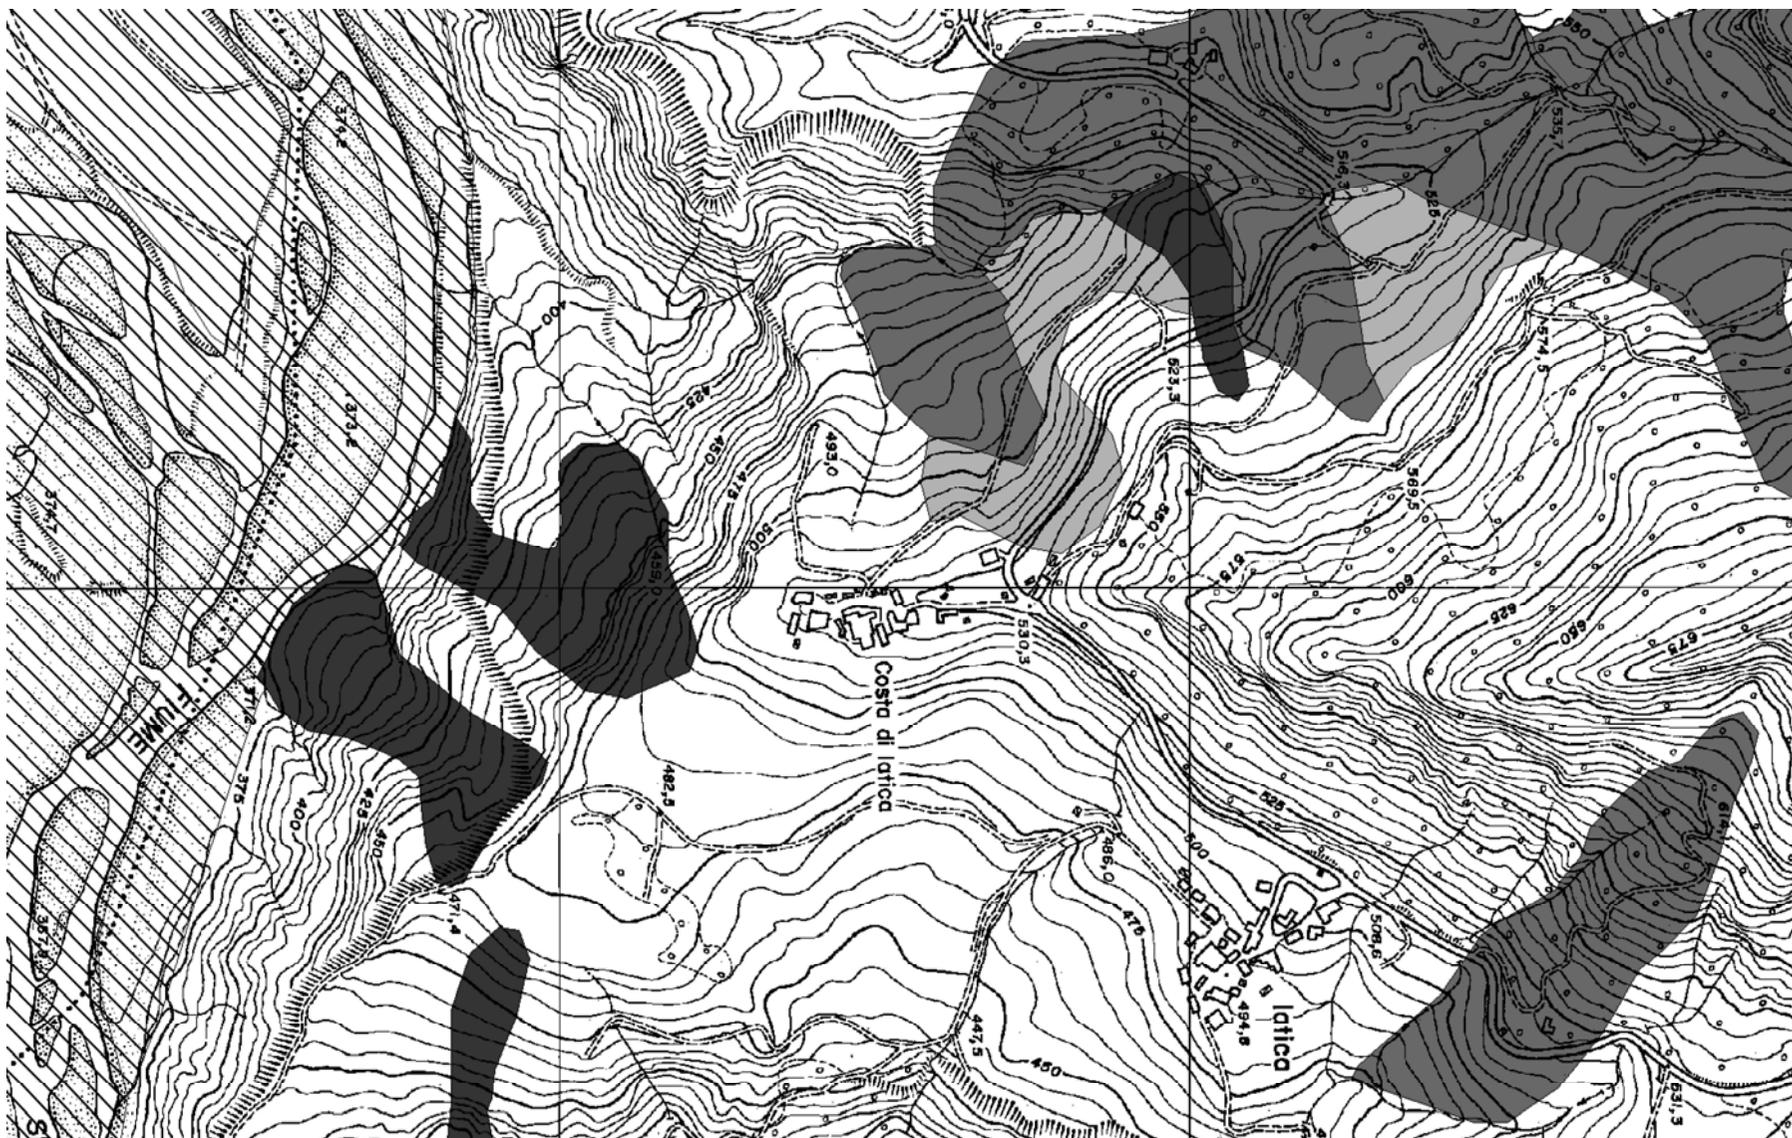
Inventario del dissesto in scala 1:25000.

I documenti cartografici esistenti rappresentano la zona in maniera apparentemente scorretta, almeno per quanto riguarda i dissesti; apparentemente, per almeno due grandi frane di cui erano già segnalate ampie riattivazioni, si deve essere verificata la accidentale cancellazione dei poligoni che ne rappresentavano le parti basse quiescenti.
