Montecagno

Comune di Ligonchio

Lineamenti generali

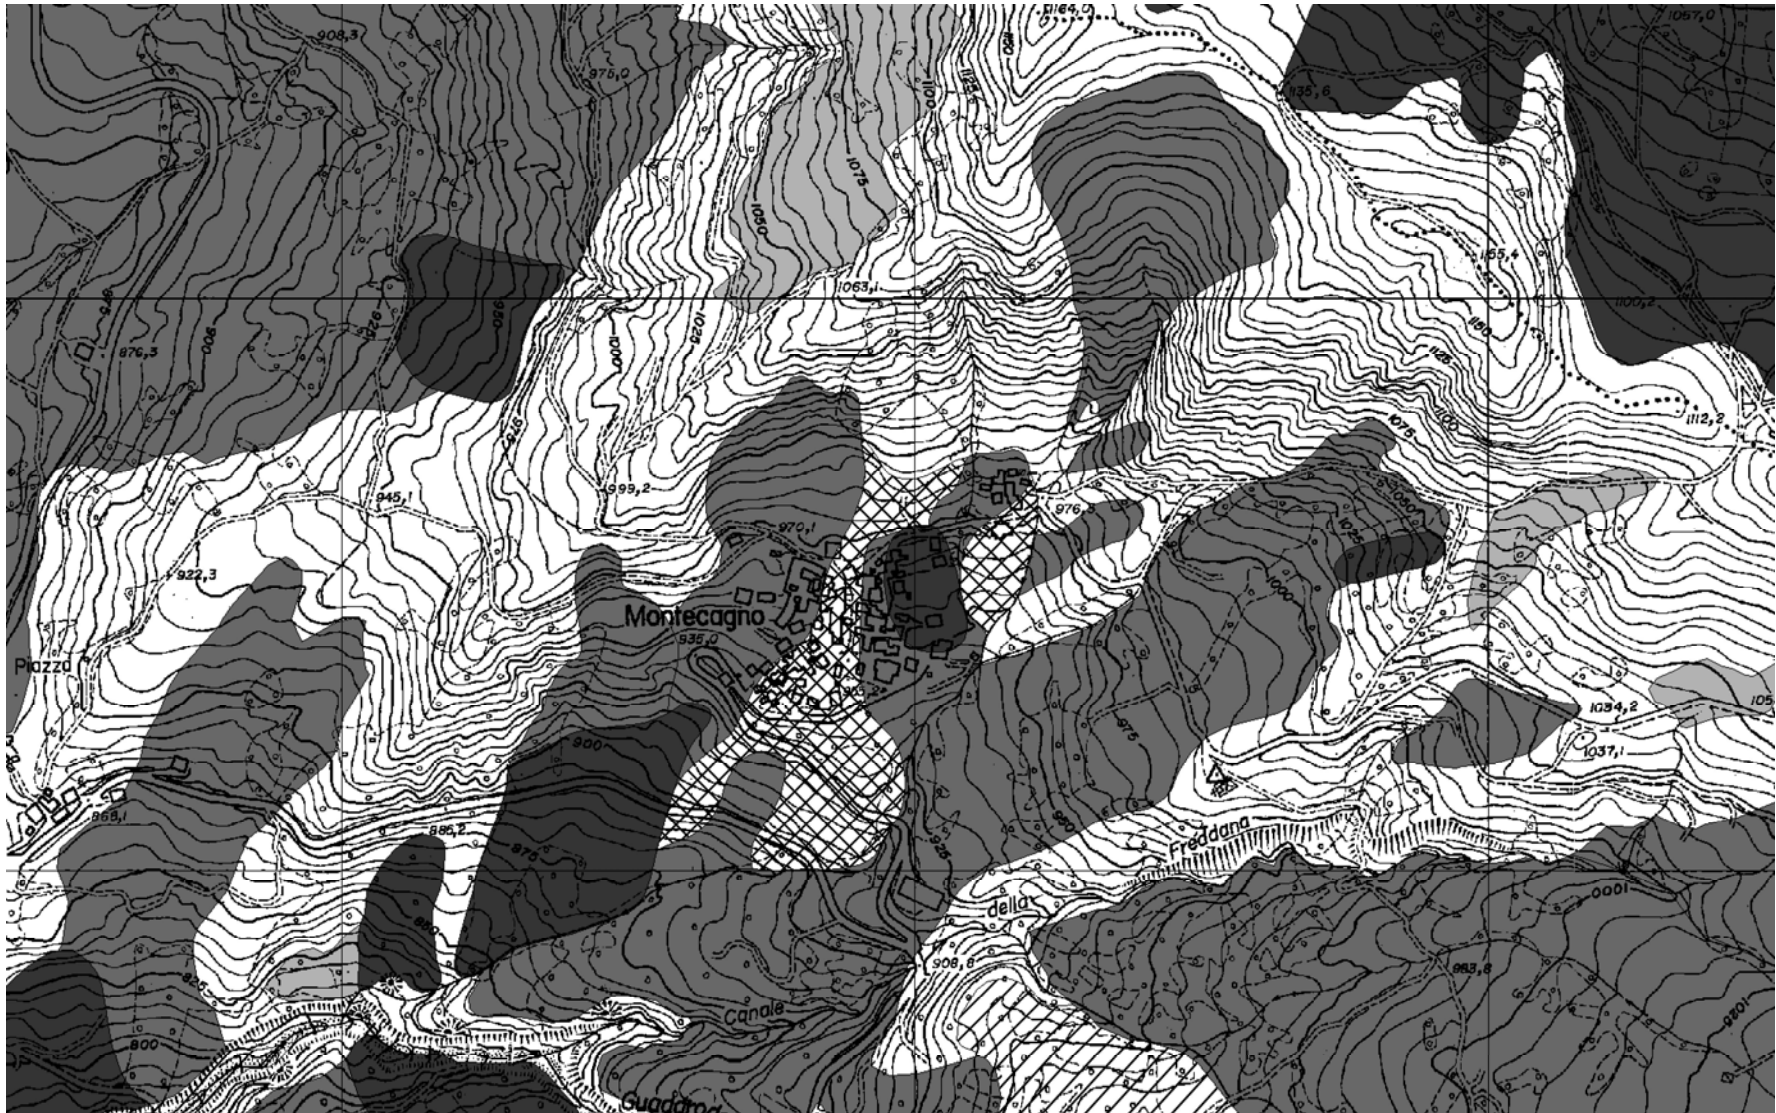
_la eliminazione della estesa copertura detritica che occupava tutta l'area dell'abitato, a favore di corpi di frana di varia estensione;

_l'introduzione di due estesi corpi di frana quiescenti nella parte W dell'abitato, al fine di rispettare le segnalazioni del catalogo storico e le lesioni osservabili nel presente;

_l'inserimento di una frana attiva nella parte E dell'abitato, chiaramente evidenziabile in base al dato storico ed alle lesioni riportate dagli edifici;

_l'introduzione di corpi di frana quiescenti e di uno scivolamento in blocco per le superfici restanti (scelta giustificata anch'essa dai danni riscontrati a carico delle strutture antropiche);

_la ripermetrazione dell'ampia frana quiescente posta a E dell'abitato;

_l'inserimento, alla sommità di quest'ultima, di una riattivazione locale segnalata dal catalogo storico e chiaramente evidenziata sul terreno grazie ai danni arrecati ad un vasca dell'acquedotto.

Proposta di modifica della carta inventario del dissesto. Legenda – grigio scuro: frana attiva; grigio medio: frana quiescente; grigio chiaro: copertura di detrito; retinato (quadrati): scivolamento in blocco; retinato (linee): altre tipologie.
