CARTOGRAFIA
di varchi e punti critici
per ingressione marina
lungo la costa regionale

Aggiornamento dati al 2025

Rapporto tecnico - Obiettivo Operativo AGSS N.7

Attuazione misura PGRA ITN008-DI-036: 'Predisporre ed attivare un programma di censimento e di analisi di varchi e punti critici'

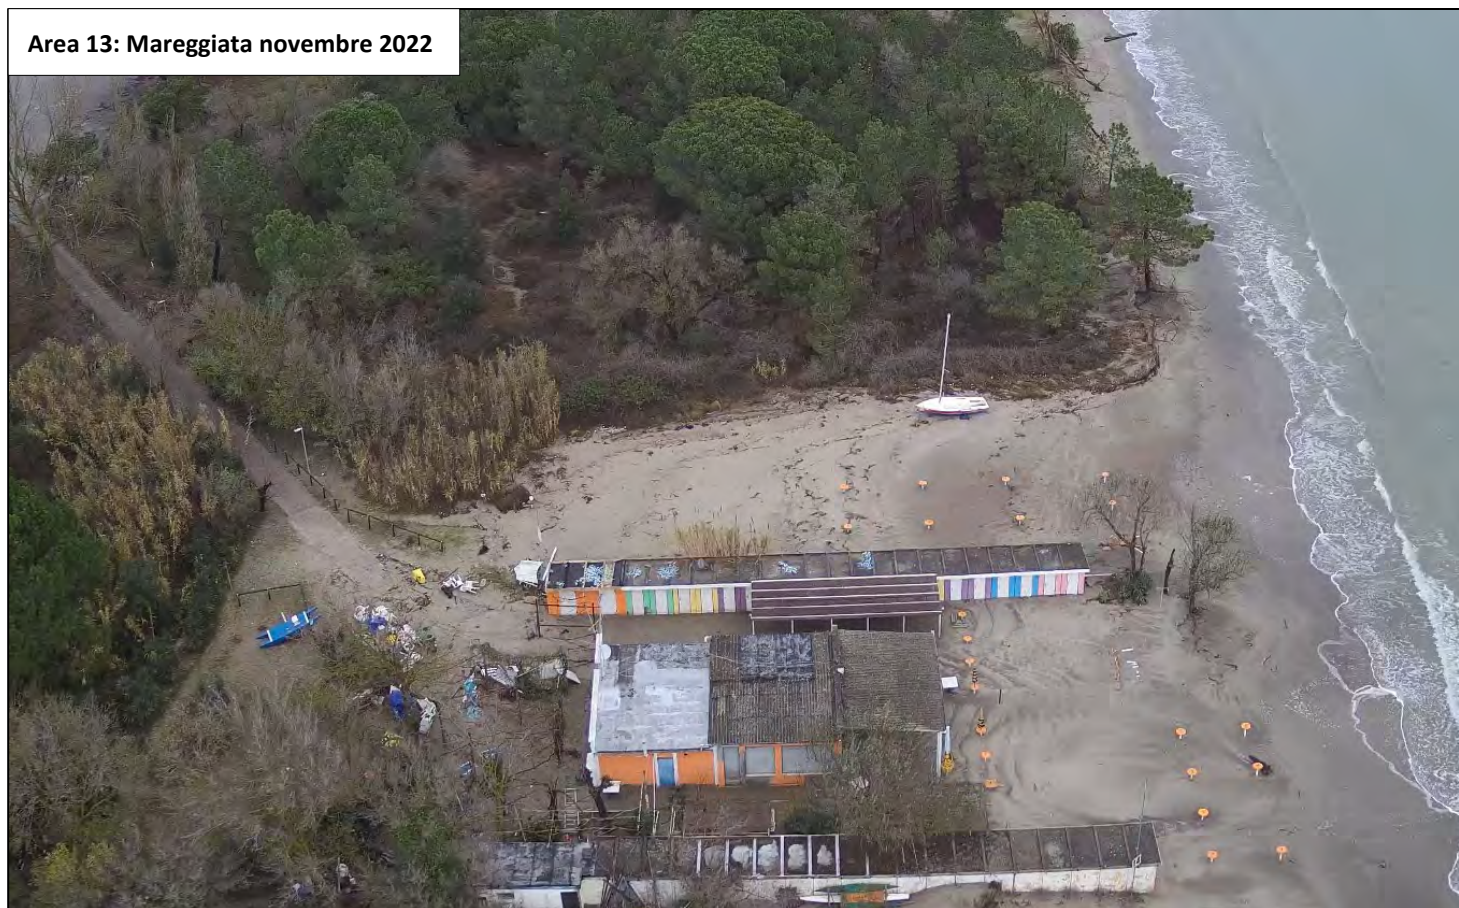
13	Lido di Volano	P1	Varco argine	Argine invernale	bosco	2	Argine Q<2.5 m (punti di debolezza per P1) con spiaggia ad ampiezza ridotta (circa 20m). Argine spianato dai gestori balneari. Quota calpestio Bagno Virna a febbraio 2025 è 1.43 m s.l.m.

Figura 18: tracce di ingressione marina nell'area 13 a seguito della mareggiata del novembre 2022.

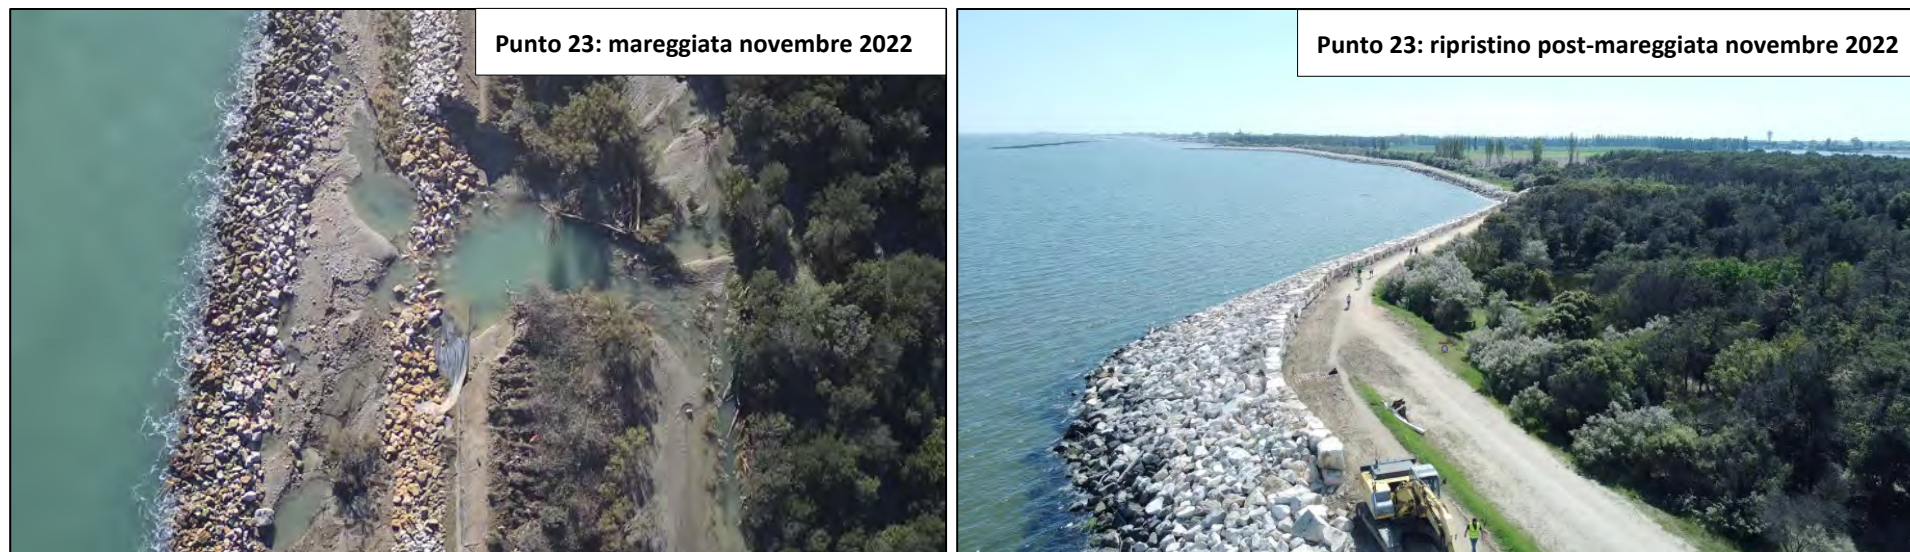
23	Lago delle Nazioni	P1	Varco argine	Massicciata	bosco	2	$Q_m < 2.5m$; il varco necessita di essere innalzato di 1 metro per ridurre ingressione - sfondato nel 2015. Intervento in corso - fine lavori prevista primavera 2026

Figura 22: situazione al punto 23 a seguito della mareggiata del novembre 2022 e panoramica dopo il ripristino.

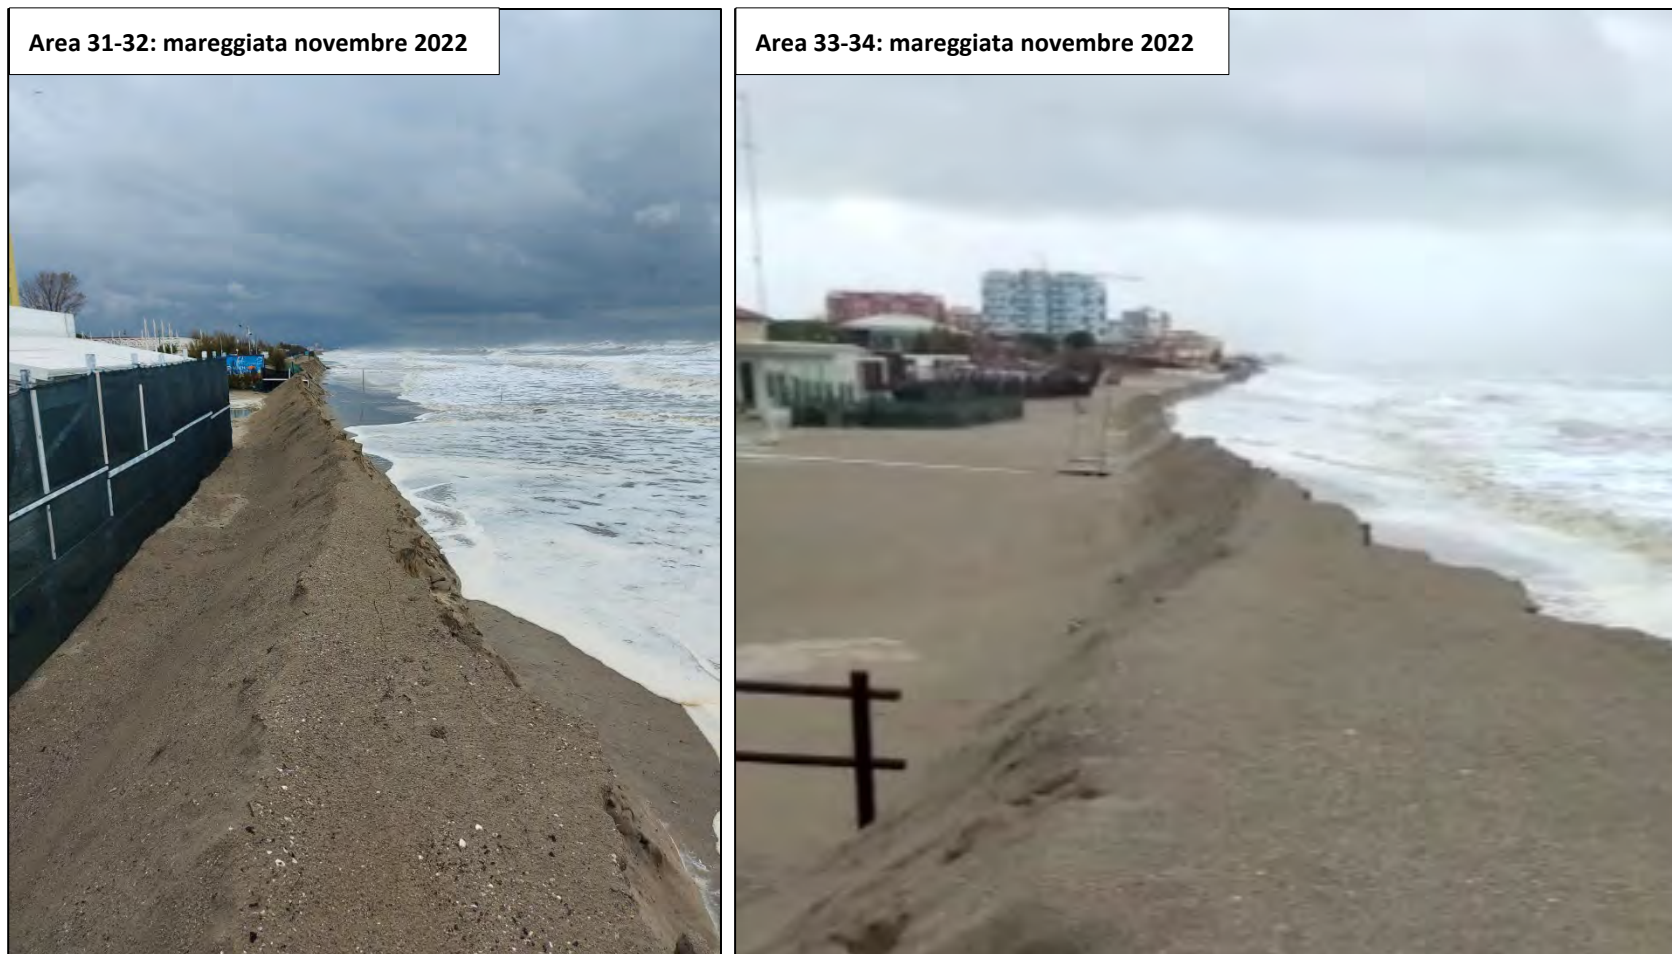
Figura 28: dettagli erosione dune invernale in occasione di mareggiata a Lido di Pomposa e Scacchi.

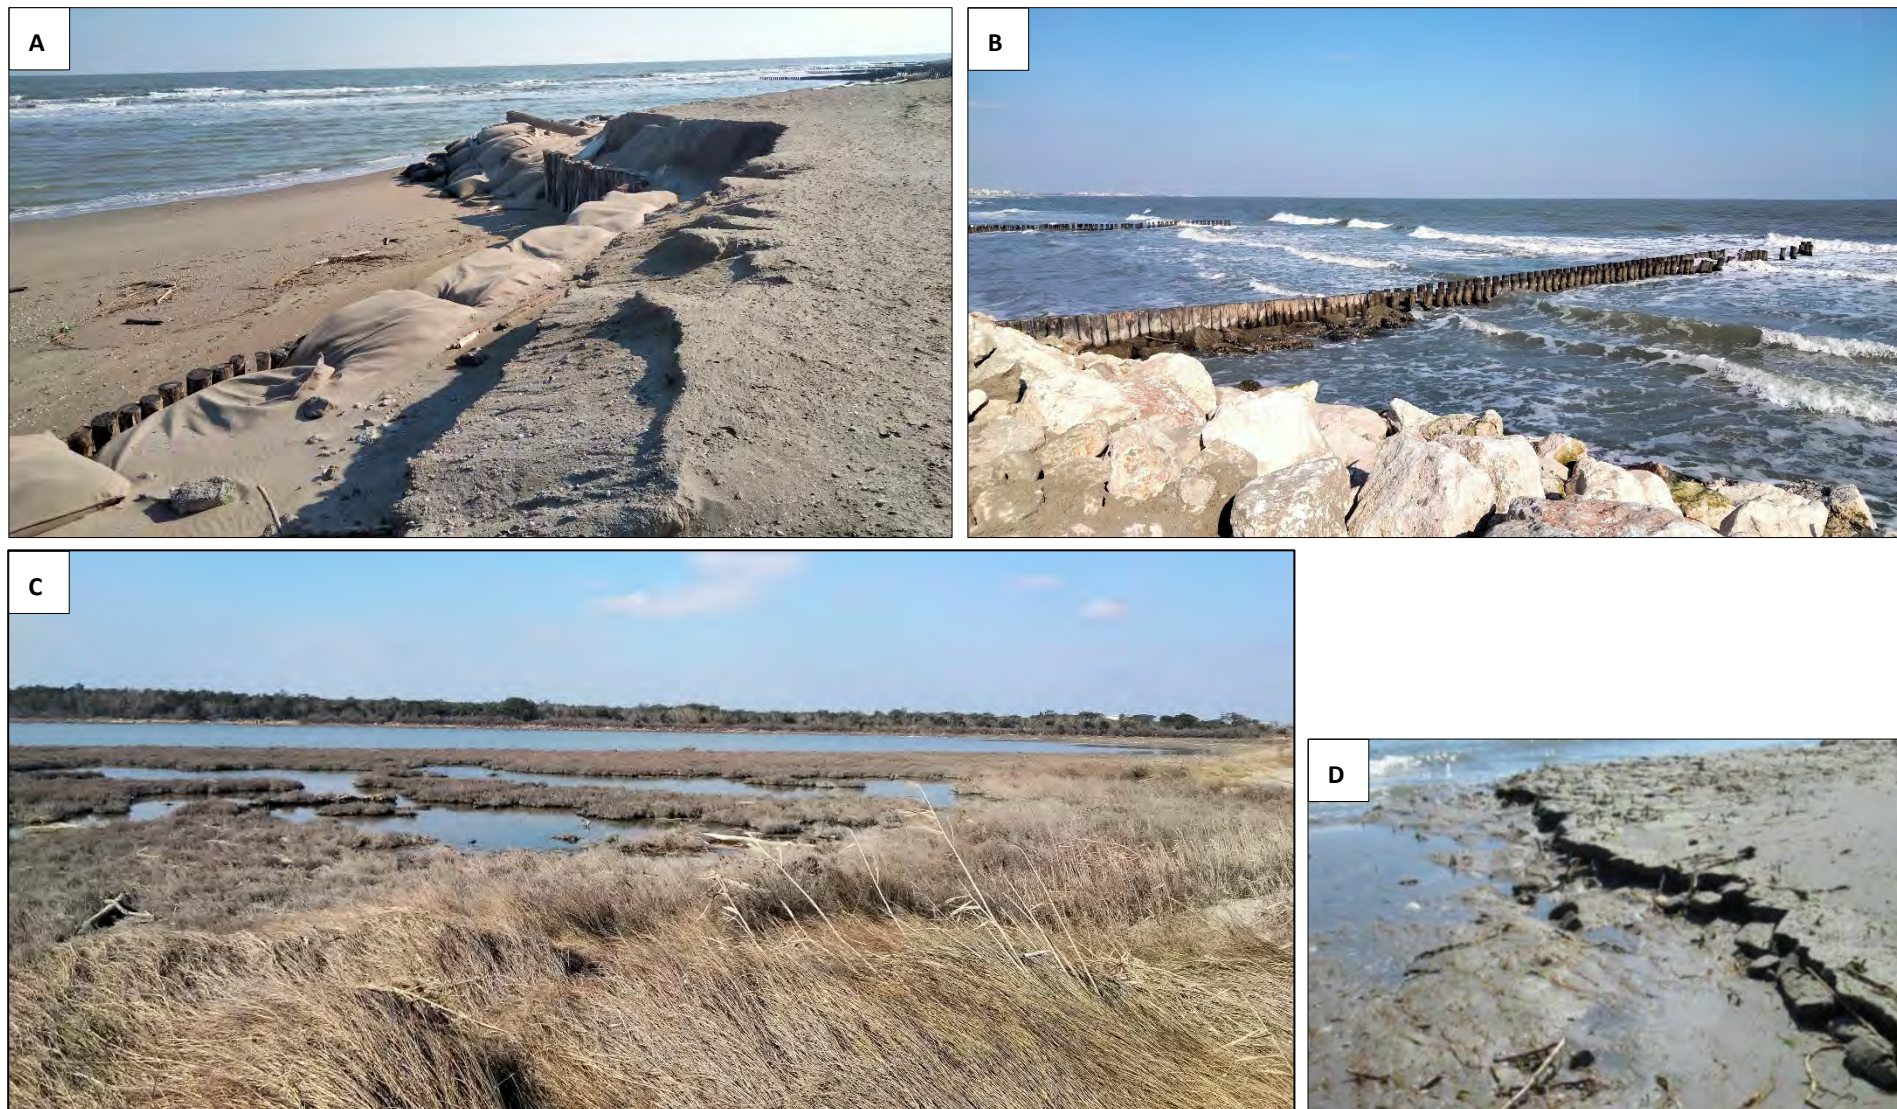
Figura 32: veduta del territorio della Sacca di Bellocchio. A-B erosione de litorale e danneggiamento opere di difesa; C area lagunare retrostante il cordone litorale. In alcuni punti, a causa del progressivo arretramento della spiaggia, vengono a giorno le argille proprie del sistema lagunare (D).

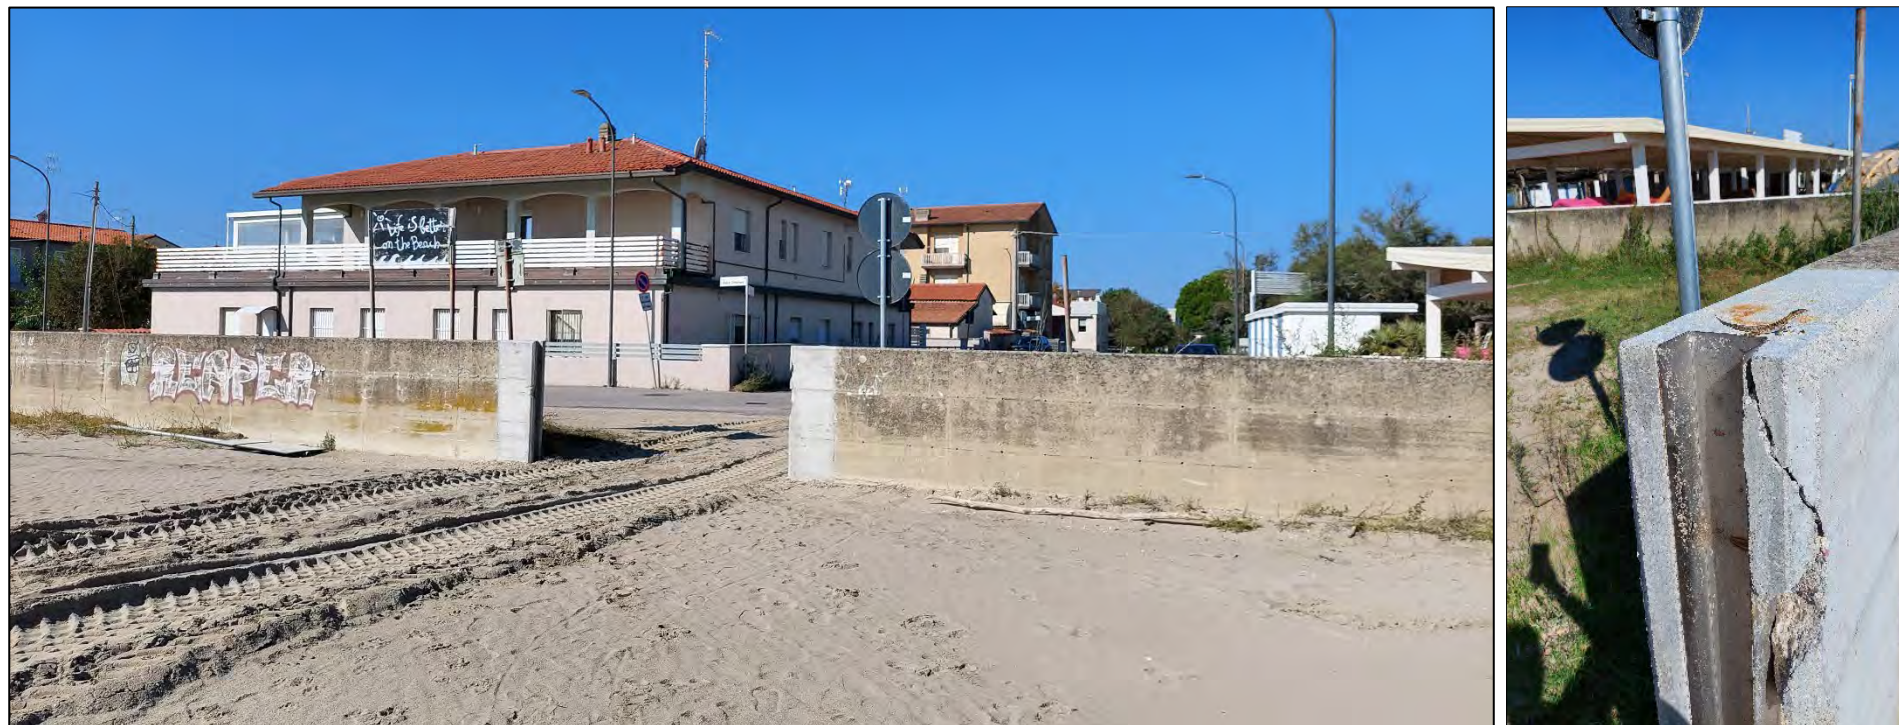
Figura 37: Area 8 dettaglio varchi e muretti. Per quanto sembrano recenti gli interventi di manutenzione degli scassi per l'inserimento delle paratie si denotano fessurazione probabilmente causate dall'impatto con mezzi da lavoro, si raccomandano quindi periodiche verifiche

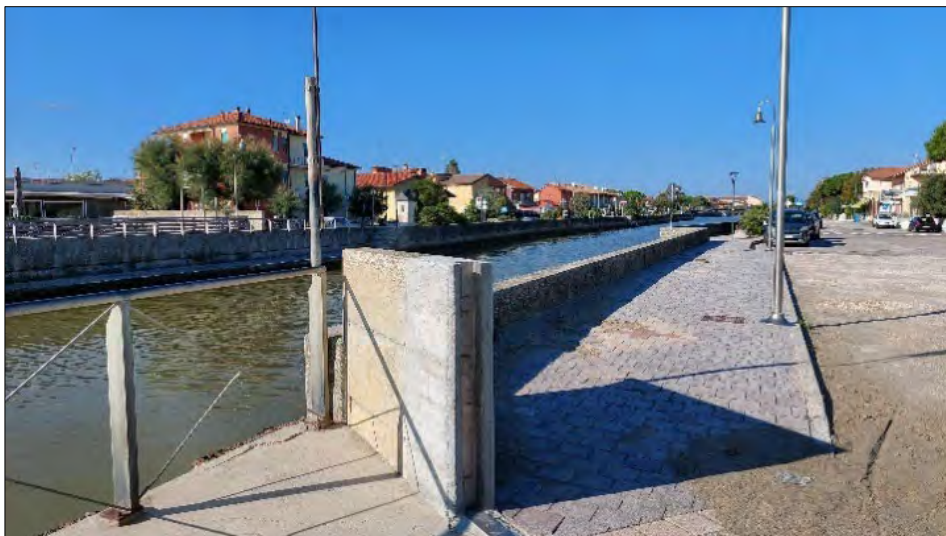
Figura 38: Punto 9 varco con predisposizione a chiusura presso canale portuale

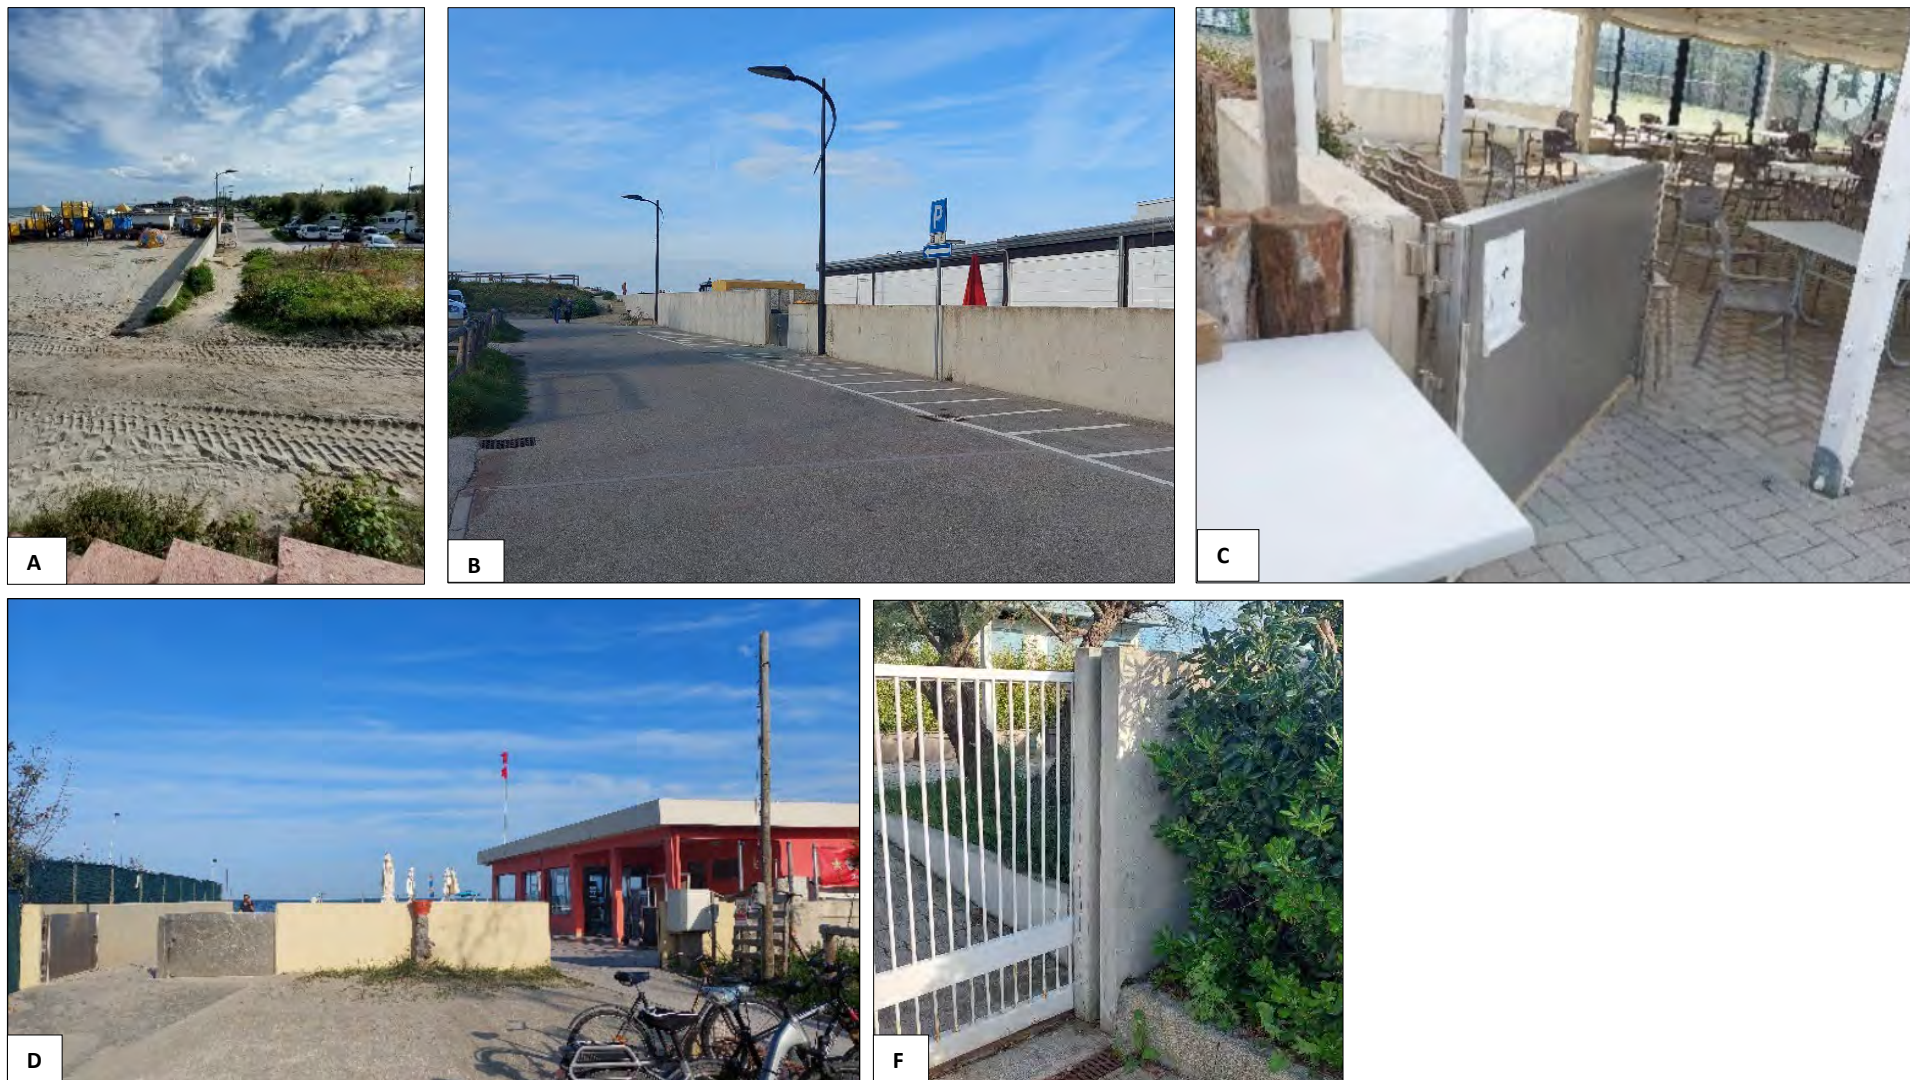
Figura 57: Panoramica area 43. Nelle immagini A e B è visibile il muretto realizzato partendo dalla zona del primo pennello, si segnala la necessità di rilevare la quota del varco tra il pennello e la testa del muretto. Il muretto in questione a volte è fatto passare frontalmente o all'interno degli stabilimenti (C) altre volte a retro (D). Ogni stabilimento presenta un accesso principale con cancellata e scassi nel muretto per accogliere le paratie: come dichiarato dagli stessi gestori, però, queste non vengono poi effettivamente installate in caso di mareggiata (F).

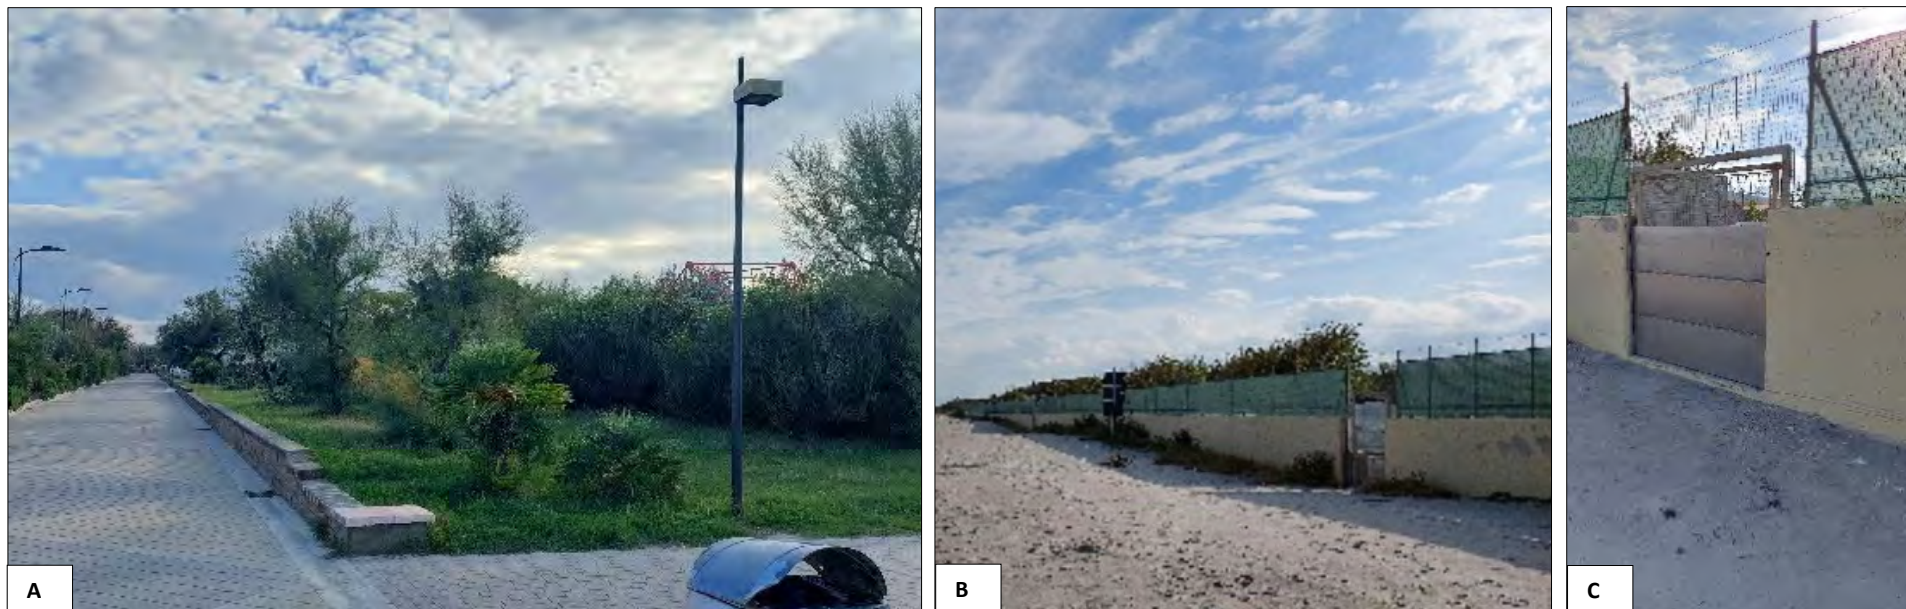
Figura 58: Lungo V.le Matelda, alle spalle degli stabilimenti il nuovo waterfront è realizzato con vegetazione posiziona a una quota maggiore (A), tale da costituire un dosso contro l'ingressione marina verso i caseggiati retrostanti. A proseguire verso sud fino alla pineta un muro idoneamente presidiato corre lungo l'area campeggi (B-C).

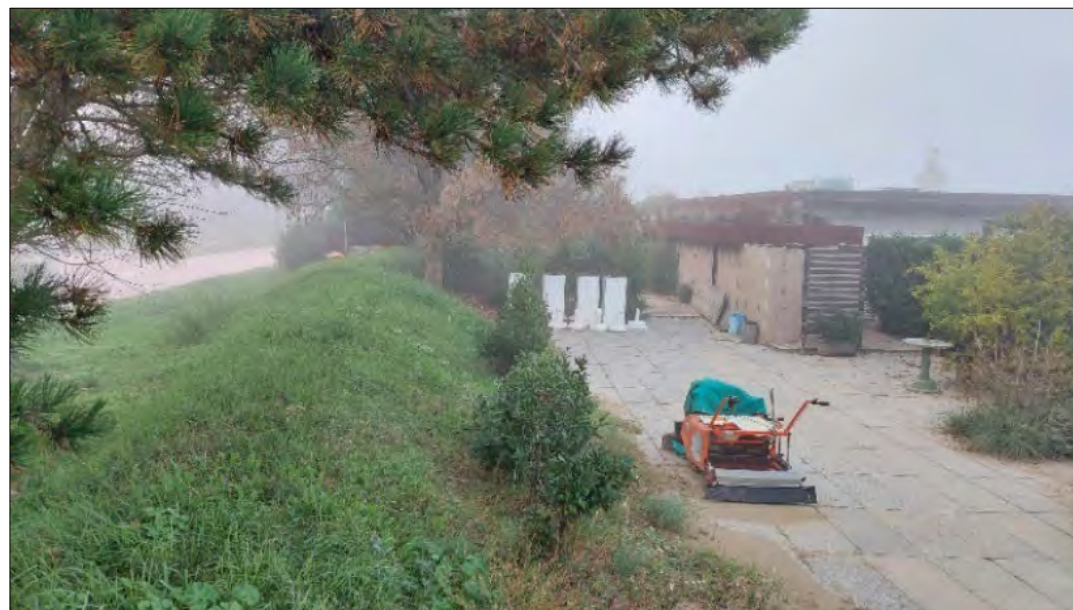
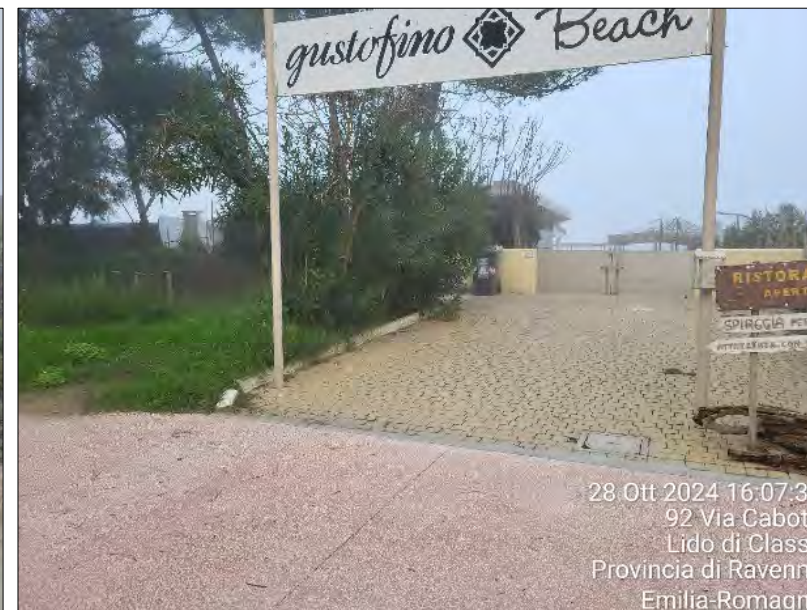
47	Lido di Classe	P3	quote basse	muretti, scogliere emerse	abitato	1	Assenza dosso. Muretti retrostanti i bagni con cancelli/paratie a chiusura varchi, si raccordano lateralmente al rilevato
48	Lido di Savio	P3	quote basse	muretti, scogliere emerse	abitato	1	Viale Romagna: criticità storica (zona Bagno Coco beach). Muretto spesso 27cm, H= 152 cm, cancello/paratia H= 100 cm. Alcuni tratti muretti non interconnessi

Figura 61: situazione aree critiche più a sud del ravennate area 47. A Lido di Classe sono stati realizzati nuovi muretti con paratie per sopperire alle basse quote, che spesso si raccordano lateralmente a dossi vegetati.

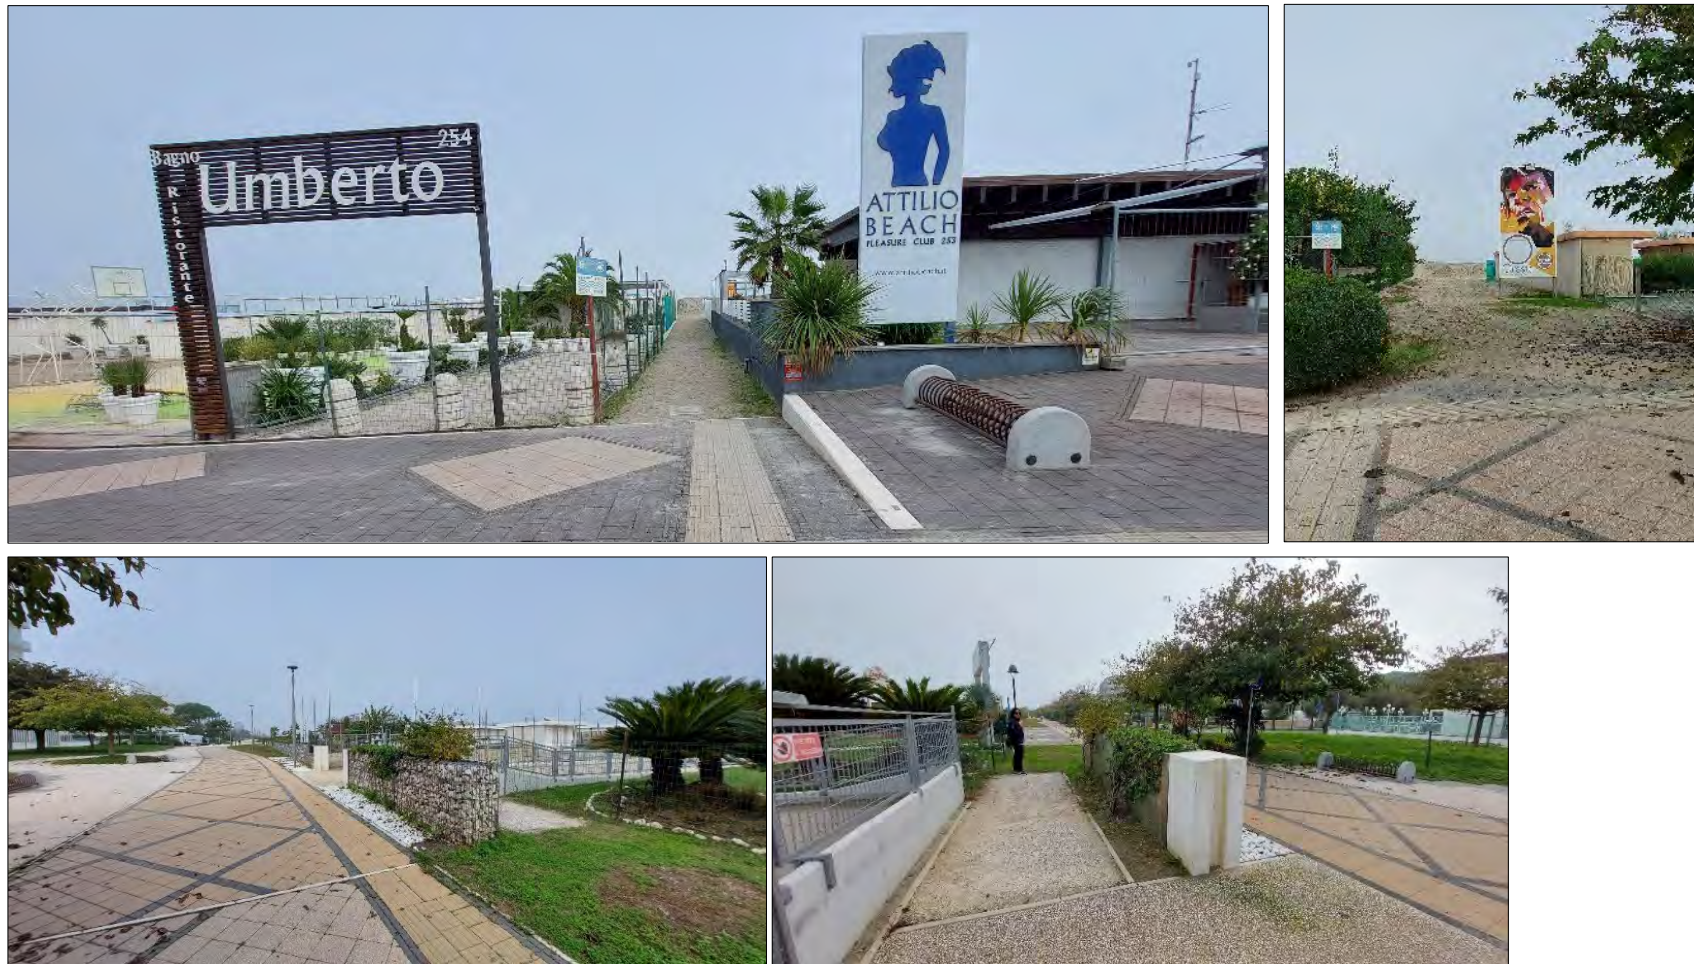
Figura 74: particolari in area 10 di stradelli/varchi non protetti e mancanza di continuità dei muretti nel nuovo waterfront

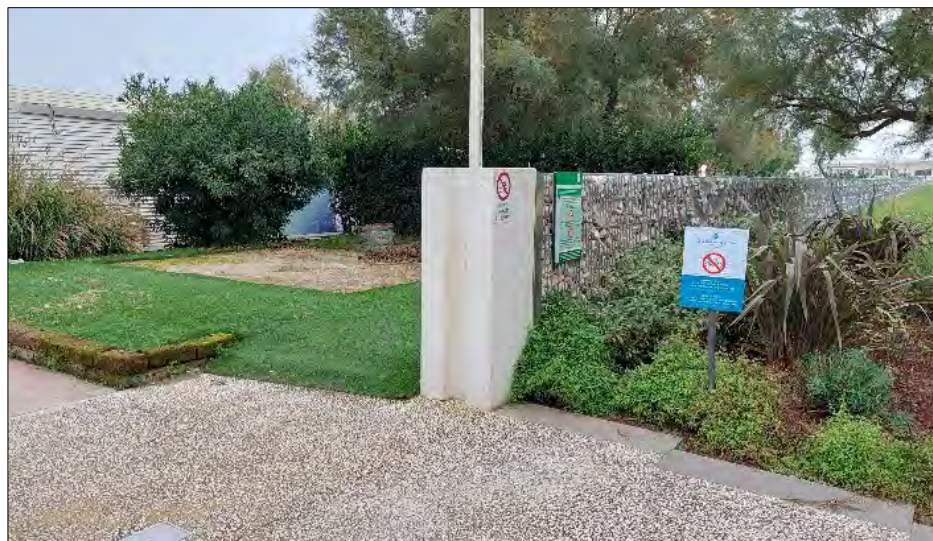
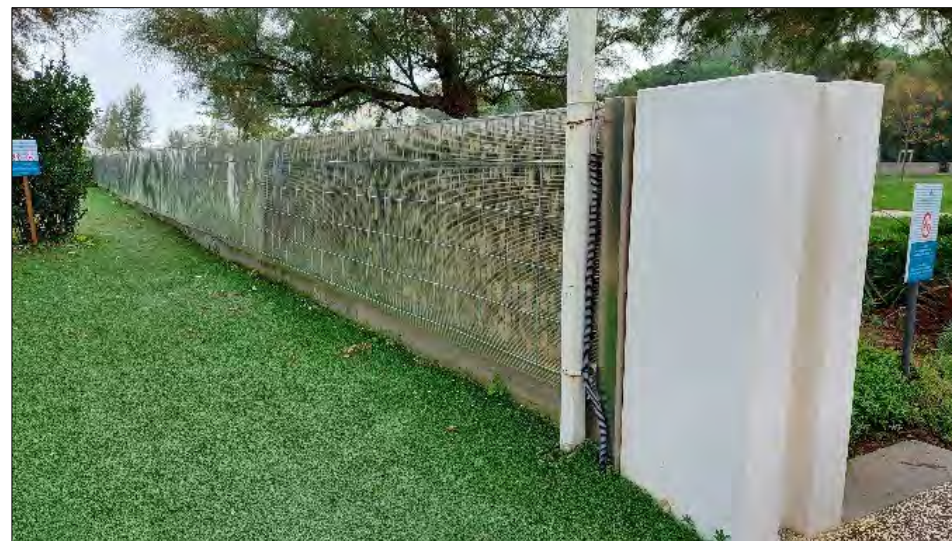
Figura 75: durante il sopralluogo è stato riscontrato che, per compensare la mancata tenuta dei gabbioni, sono stati installati pannelli in plexiglass in posizione retrostante il camminamento su buona parte del waterfront, come ad esempio in area 11.

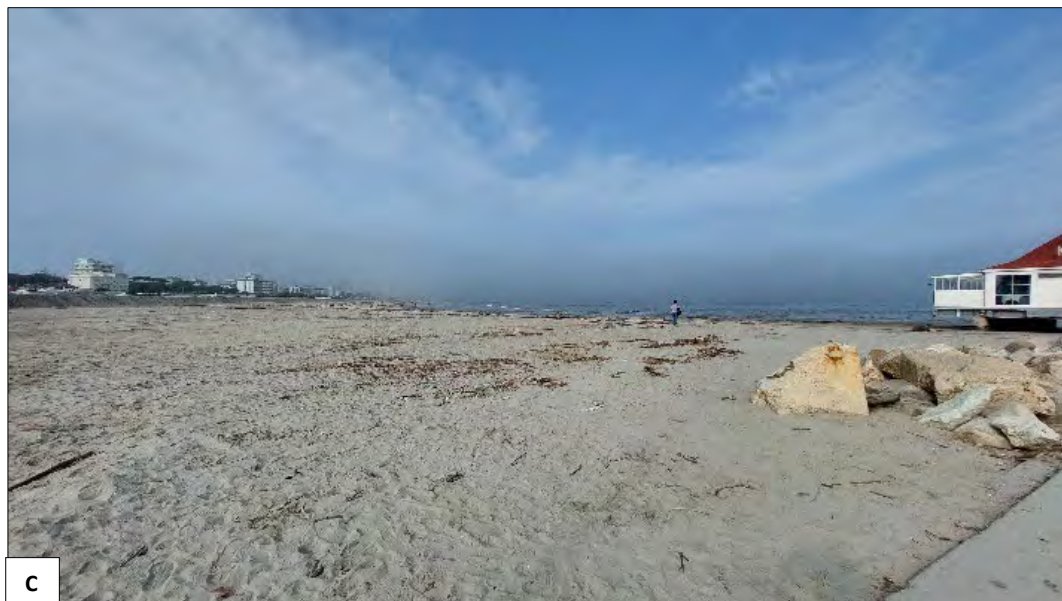
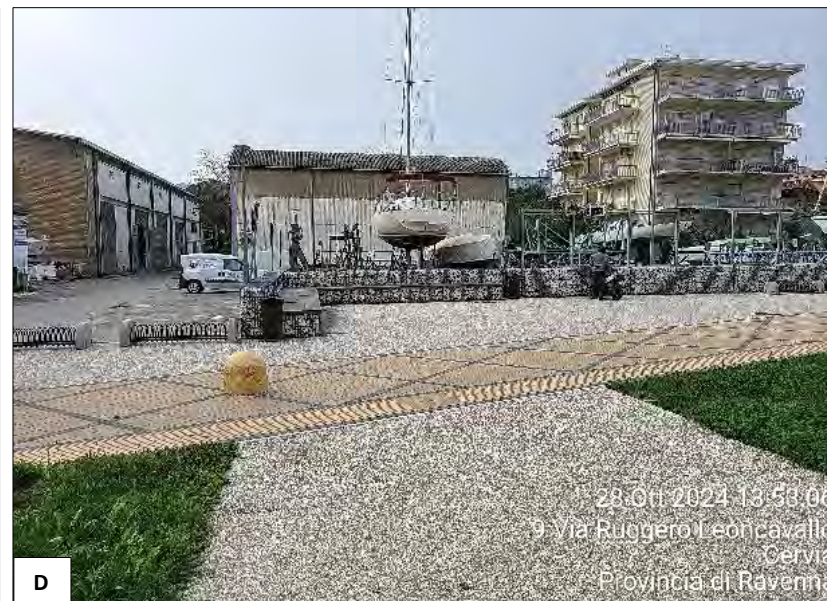
Figura 76: dettaglio area 12 del porto di Cervia. Sono stati segnalati frequenti allagamenti a causa delle ridotte quote del muretto lungo-canale (A-B). Nelle immagini C e D panoramica esemplificativa delle basse quote dell'area di spiaggia e l'inizio del nuovo lungomare.

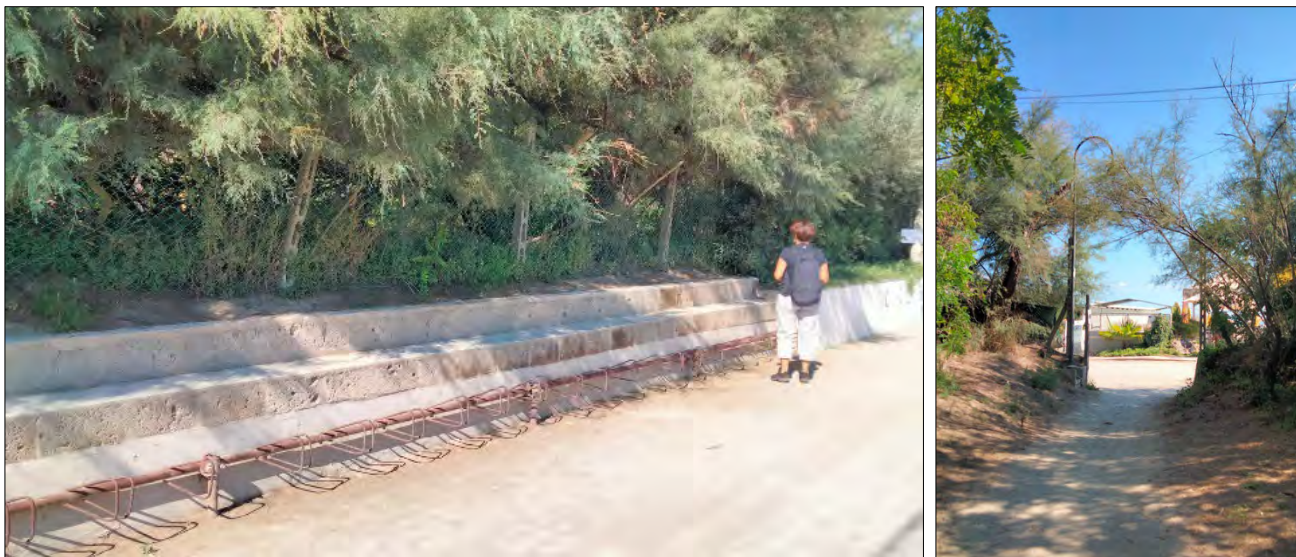
PR.	LOC.	PGRA	TIPO	PROTEZ.	CONTESTO	CRITICITÀ	NOTE
1	Zadina	P2	varco duna	argine invernale	bosco	3	Stradello Q<2 m. Varco di accesso alla spiaggia, no paratie. Pineta retrostante a quota inferiore di almeno 1m. Varchi inseriti in muretti h circa 60-80 cm, h si abbassa verso N fino V.le Italia
2	Zadina	P1	varco duna	argine invernale	bosco	3	Stradello Q<2 m. Varco di accesso alla spiaggia, no paratie. Pineta retrostante a quota inferiore di almeno 1m. Varchi inseriti in muretti h circa 60-80 cm, h si abbassa verso N fino V.le Italia
3	Zadina	P1	varco duna	argine invernale	bosco	3	Stradello Q<2,2 m. Varco di accesso alla spiaggia, no paratie. Pineta retrostante a quota inferiore di almeno 1m. Varchi inseriti in muretti con h circa 60-80 cm, che si abbassa verso N - fino V.le Italia

Figura 87: dettaglio tipologia di muretto lungo l'arenile demaniale in prossimità del varco 1 e veduta varco n.1 dove manca un'ideale predisposizione alla chiusura in caso di allagamento da mareggiate e dove le pendenze non impediscono l'ingresso nell'entroterra, in questo caso costituita dalla pineta.

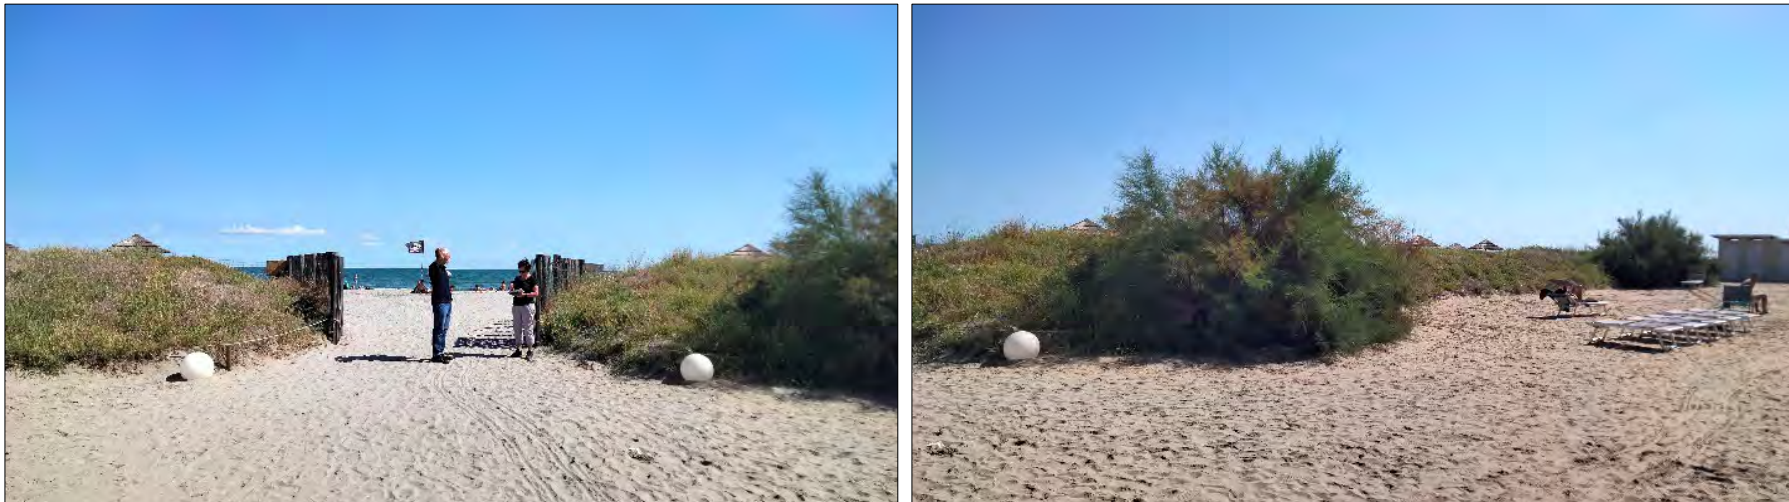
Figura 92: Area dettagli aree attualmente occupata dall'attività commerciale Sand Gate (punto 6), dove si è venuta a formare una duna ormai vegetata ma i cui cancelli d'ingresso non garantiscono la protezione del settore retrostante.

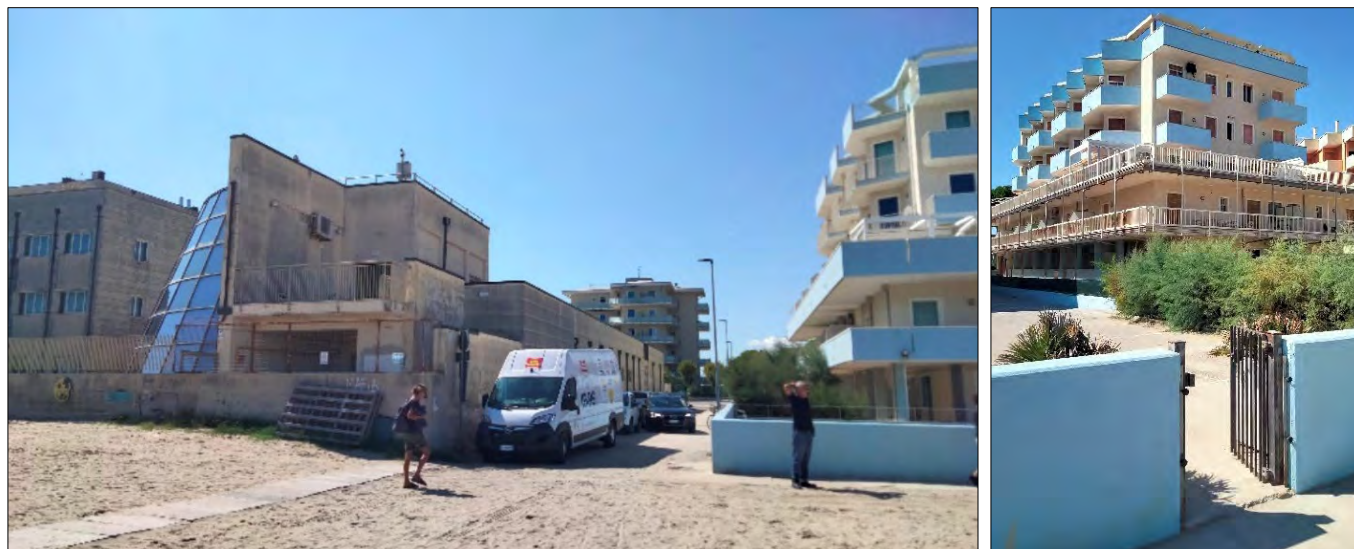
Figura 97: dettaglio via Quasimodo in area 10. Per quanto sembrano recenti gli interventi di manutenzione degli scassi per l'inserimento delle paratie si denotano fessurazione probabilmente causate dall'impatto con mezzi da lavoro, si raccomandano quindi periodiche verifiche.

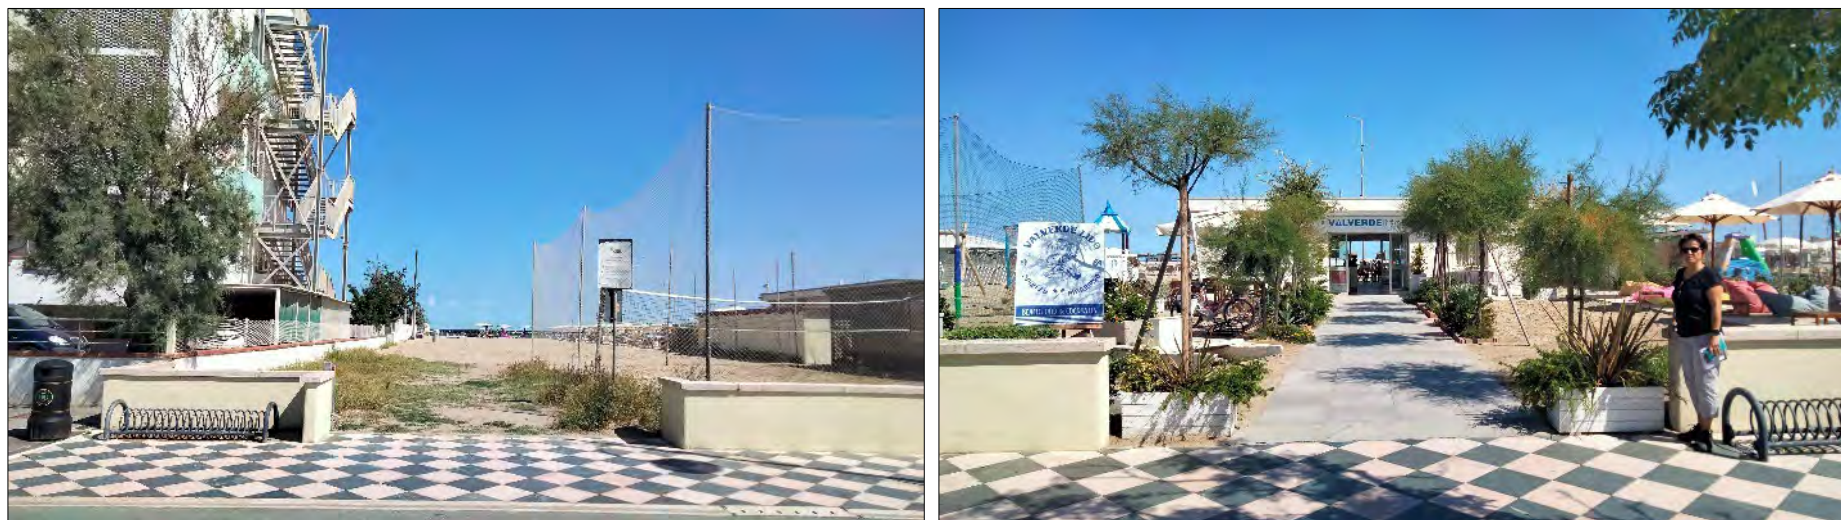
Figura 98: situazione lungo V.le Carducci (area 10) dove i muretti risultano bassi, con varchi ampi e non idoneamente predisposti a chiusura in caso di mareggiata.

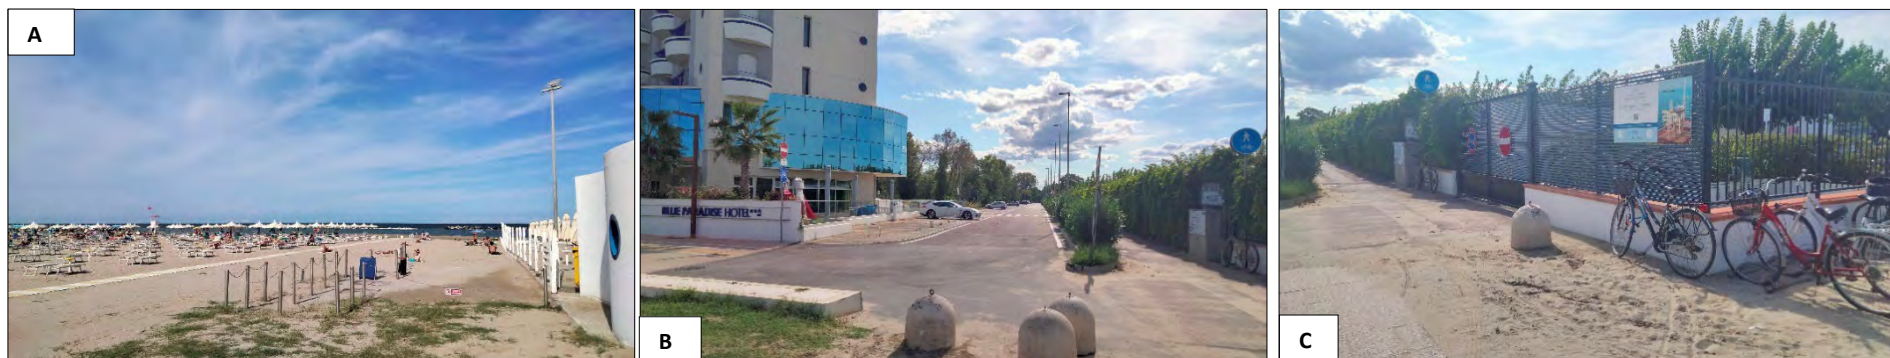
Figura 102: A varco n. 15 (A) che potrebbe consentire inondazione marina e trasporto sabbia all'area retrostante (B-C).

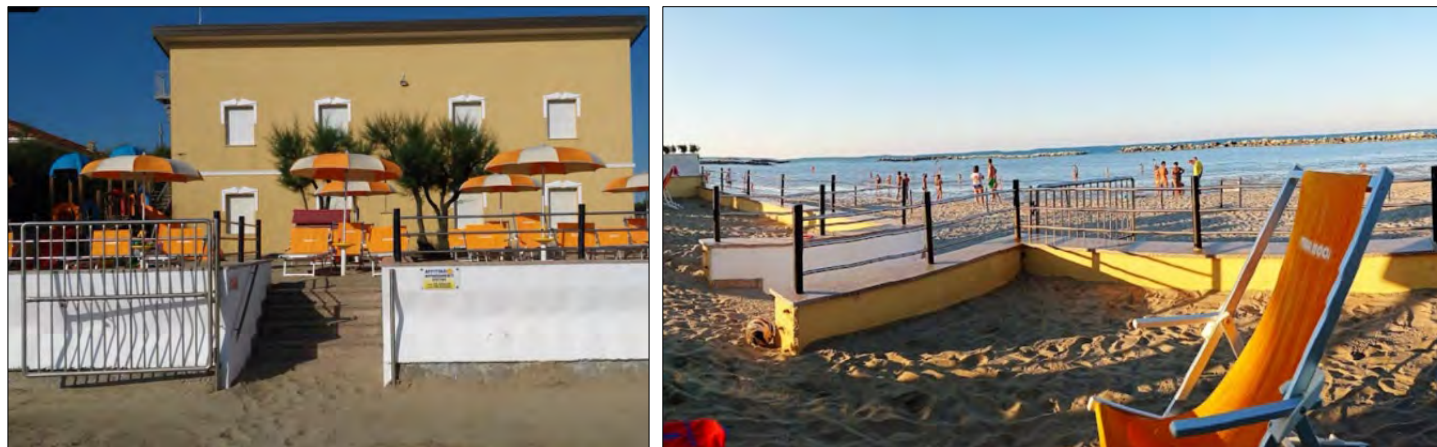
Figura 103: dettaglio caseggiato in area 16, ubicato a pochi metri dalla linea di costa e posizionato ad una quota sopraelevata di circa 120 cm dalla quota spiaggia.
