CARTOGRAFIA
di varchi e punti critici
per ingressione marina
lungo la costa regionale

Aggiornamento dati al 2025

Rapporto tecnico - Obiettivo Operativo AGSS N.7

Attuazione misura PGRA ITN008-DI-036: 'Predisporre ed attivare un programma di censimento e di analisi di varchi e punti critici'

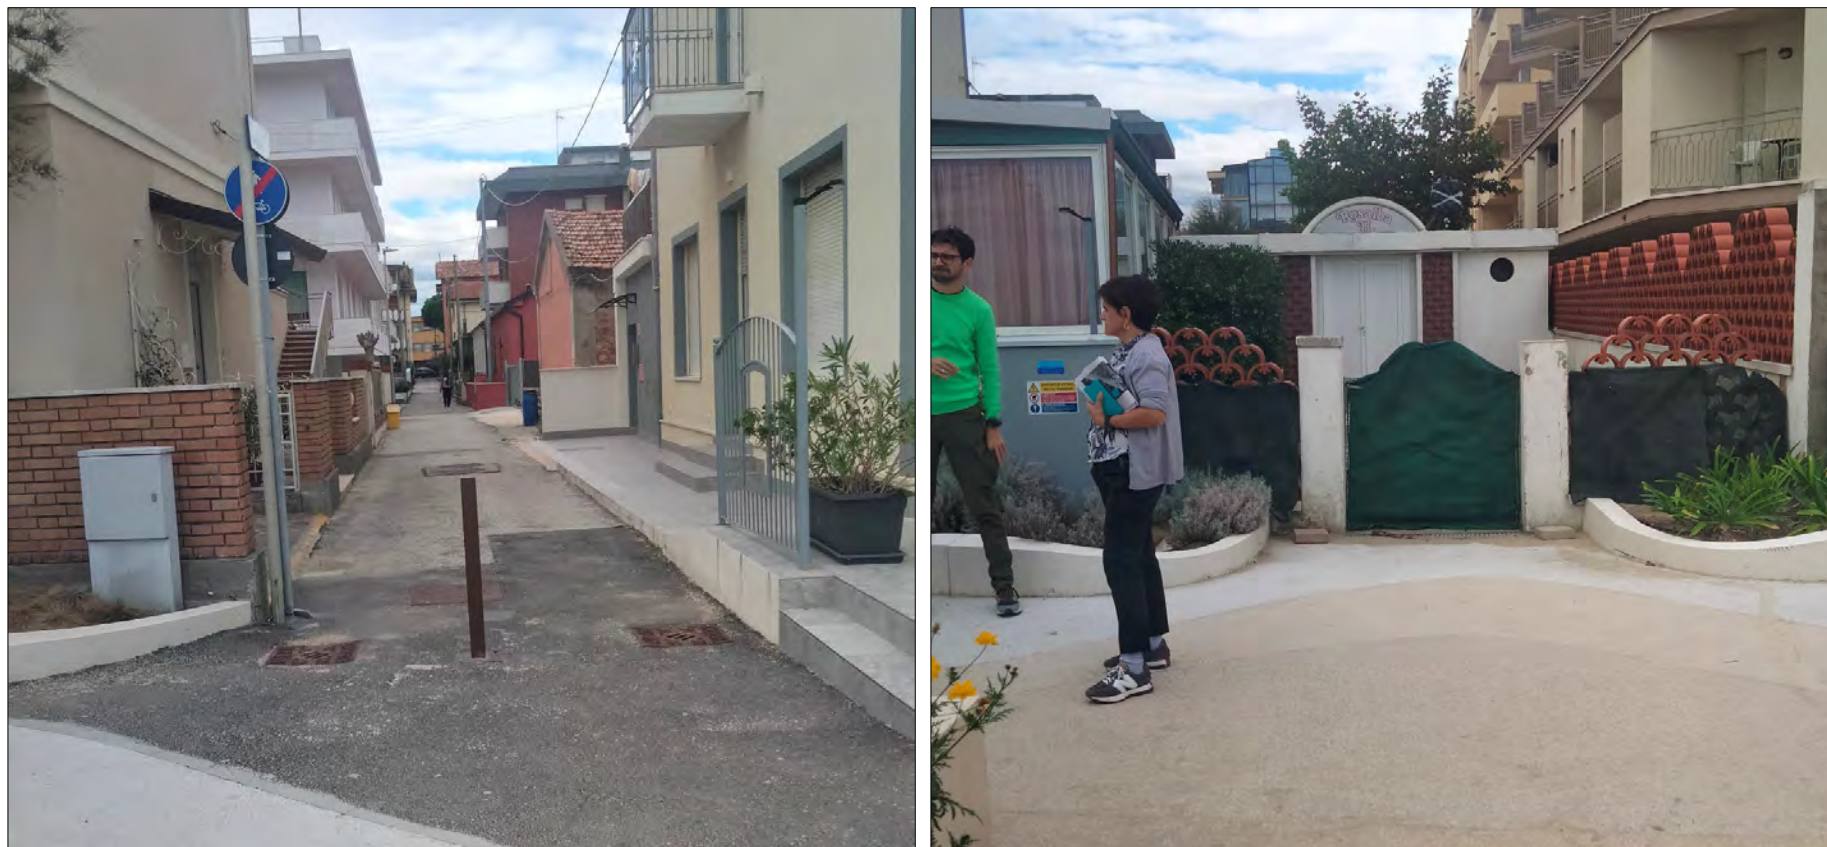
Figura 112: dettagli criticità presenti in area 7, con il piano di calpestio che dal lungomare tende ad abbassarsi verso l'entroterra
