UNIVERSITÀ DEGLI STUDI DI FIRENZE
DIPARTIMENTO DI INGEGNERIA CIVILE E AMBIENTALE

RAPPORTO PRELIMINARE SUI DIFFUSI FENOMENI DI LIQUEFAZIONE VERIFICATISI DURANTE IL TERREMOTO IN PIANURA PADANA EMILIANA DEL MAGGIO 2012

31 maggio 2012

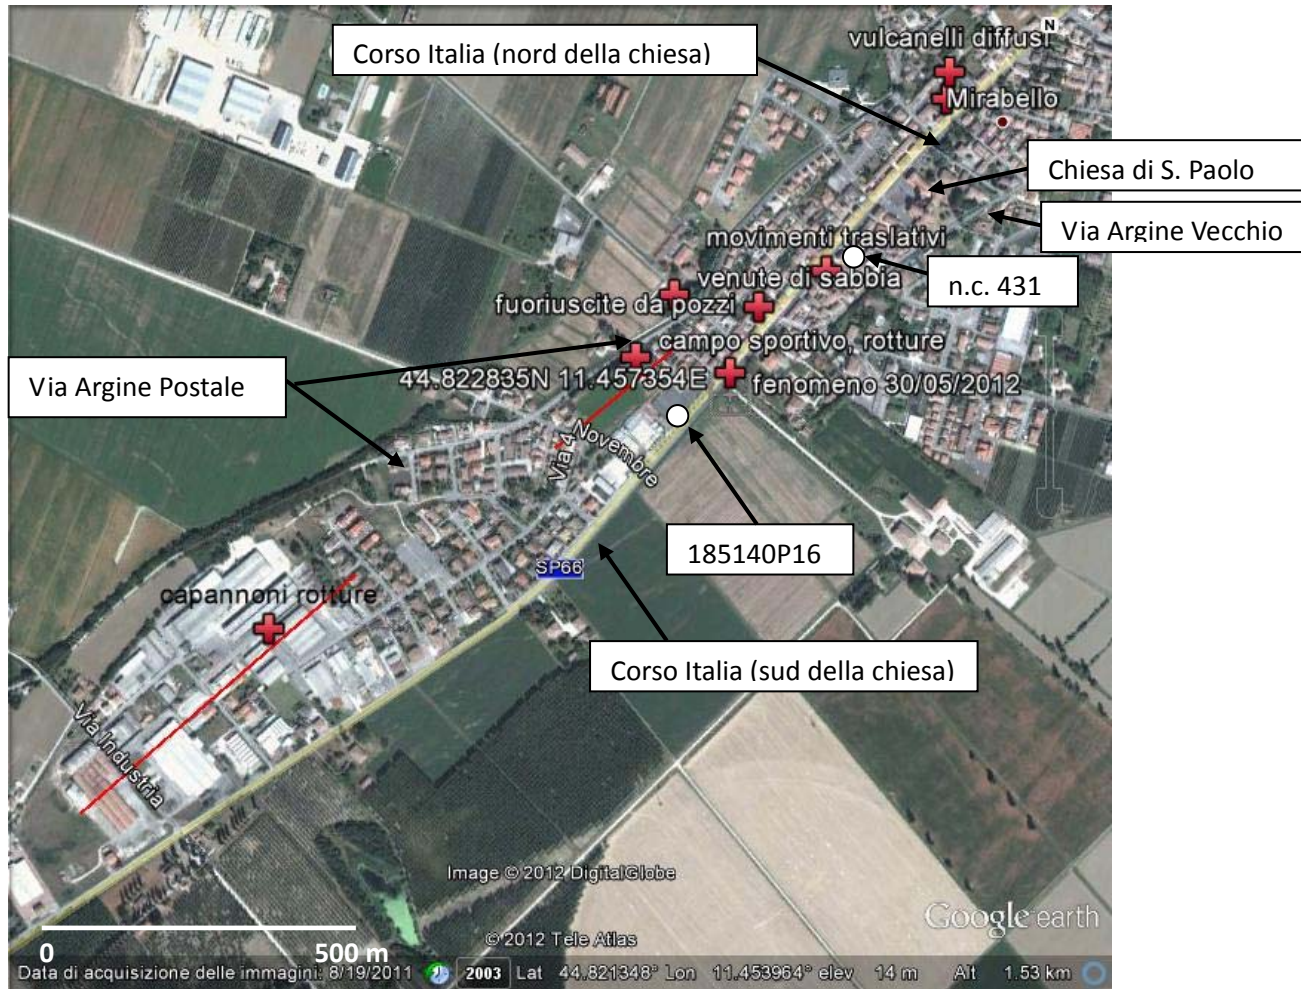
Figura 11 - Ubicazione degli effetti osservati a Mirabello

La strada principale di Mirabello (Corso Italia) è orientata in direzione SW – NE (Figura 11), e ripercorre il vecchio alveo del Fiume Reno, prima che questo venisse deviato in seguito alle bonifiche di cui si è detto nel paragrafo 3. Le case si trovano quindi su un modesto pendio con il fronte su Corso Italia (punto più basso) ed il retro, in generale con cortili di varia dimensione, leggermente più in alto. Una seconda strada si estende sulla sommità arginale (antica): lungo la sponda destra (via argine vecchio) e lungo la sponda sinistra (argine postale). Su entrambi i lati l'argine è ancora ben visibile, specie dal lato campagna e presenta una discontinuità topografica evidente.

Il comportamento degli edifici e del terreno riscontrato a seguito dei sopralluoghi non è stato simmetrico sulle due sponde.

La sponda destra ha dato luogo a fenomeni di liquefazione senza fuoriuscita di materiale, anche in presenza di pozzi, ma che, con ogni probabilità, hanno determinato deformazioni laterali significative sul fianco dell'argine rivolto verso il paleoalveo (*lateral spreading*), come sembrerebbe confermato da alcuni indizi riscontrati in loco, quali le deformazioni e le fessurazioni rilevate sul lato destro del Corso Italia e soprattutto le roto-traslazioni delle fondazioni di alcuni edifici che si trovano su questo lato. Entrando nel dettaglio, dalle misure effettuate in un pozzo sito su questo lato (n.c. 431, Figura 11), è risultato che il livello attuale dell'acqua è all'incirca uguale a quello precedente al terremoto, ed è situato a -2.50 m dal piano del piazzale posteriore. I sedimenti sabbiosi sono risaliti almeno di 1.50 - 2.00 m (a detta degli abitanti anche di più), ma non sono usciti dai pozzi. È stato prelevato un campione del materiale sabbioso che ha riempito il pozzo, che è risultato sabbia fine, di colore marrone, così come marroni sono le tracce lasciate dall'acqua sul tubo di aspirazione del pozzo. L'abitazione prospiciente ha un fuori piombo di 30 mm in 4 m, verso "monte", varie porte che ora si richiudono da sole, e qualche lesione sulle pareti, ed altre in corrispondenza del pavimento che testimoniano uno "sprofondamento" dei muri perimetrali ed interni, con pendenze (misurate) di 3 mm in 1.50 m. Sul lato dell'edificio adiacente il Corso Italia, il marciapiede della casa ha "cozzato" con il collettore fognario, producendo una risalita delle lastre di pavimentazione del marciapiede, sul cordolo dello stesso (come meglio mostrato in alcune delle foto di seguito riportate). Si ha l'impressione che il flusso provocato dalla liquefazione delle sabbie abbia fatto scivolare le case che hanno rototraslato verso il Corso, con spostamento (non misurato) di qualche decina di millimetri verso il Corso, e rotazione oraria (di corpo rigido) verso monte.

L'argine sinistro, con geometria apparentemente simile ma forse con materiale differente, si è comportato in maniera diversa. Gli edifici, posti alla stessa altezza del n.c. 431, sono meno danneggiati, ma dai pozzi è uscita acqua e sabbia fine in abbondanza. In questo caso, la sabbia è invece risultata fine e finissima, apparentemente con poco/pochissimo limo, e grigia, come si può anche osservare dai numerosi vulcanelli formati su questo lato dell'argine e che si incontrano procedendo verso nord oltre la piazza principale, all'altezza dei giardinetti pubblici (Figura 11). Se invece si procede verso sud, sempre in zona argine sinistro, si incontra la zona industriale di Mirabello, ove, sulla sommità dell'argine, sono situati i capannoni industriali, alcuni dei quali crollati. Dall'analisi del danneggiamento, si nota una forte componente verticale rispetto a quella orizzontale (come confermato dalle registrazioni di Figura 3), con assenza assoluta di martellamento tra strutture vicine, nelle quali si è evidenziato il giunto di costruzione, che si è aperto di 50 100 mm, ma che è rimasto verticale, e senza slabbrature, né segni evidenti di martellamento. Inoltre, si osservano grandi spaccature nella pavimentazione dei piazzali (con rigetto anche di qualche centimetro) che proseguono all'interno dei capannoni (Figura 11), perfettamente allineate con il corso del paleoalveo del Reno (SW-NE) e dalle quali è uscita abbondante sabbia grigia, sebbene non in modo uniforme. Tali spaccature, proseguono verso Nord fino ad attraversare il campo sportivo, anch'esso sulla sommità dell'argine (Figura 11), per poi immergersi in corrispondenza di un edificio in muratura, nelle cui fondazioni originarie era stato realizzato un allargamento con blocchi di calcestruzzo ammorsati alla muratura, e che non ha avuto alcun danno. Lo stesso si è verificato per un edificio con struttura a "pilotis" ed un supermercato costruito su plinti.

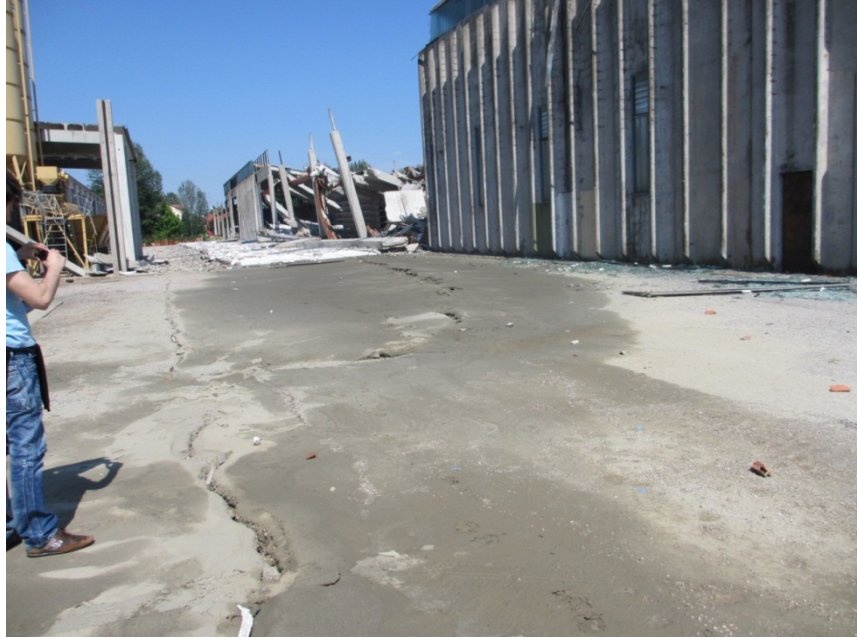
Foto 11.a. – Spaccatura con fuoriuscita di sabbia nel piazzale antistante la serie di capannoni indicata in figura 11, in prossimità del mobilificio Martinelli nella zona industriale di Mirabello (zona sud di Corso Italia, argine sinistro)

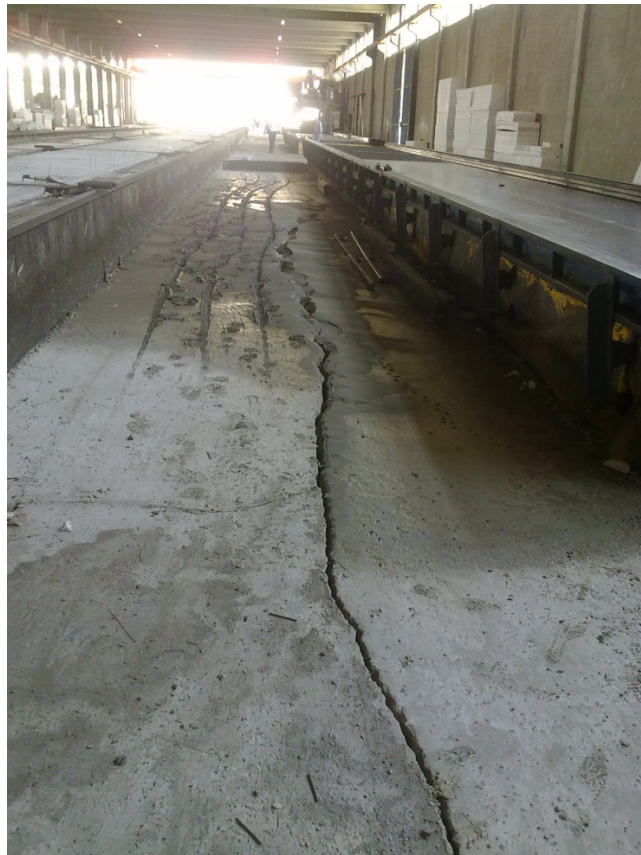
Foto 11.b. – Proseguimento della spaccatura con fuoriuscita di sabbia all'interno dei capannoni adiacenti il mobilificio Martinelli nella zona industriale di Mirabello (Via del Lavoro)

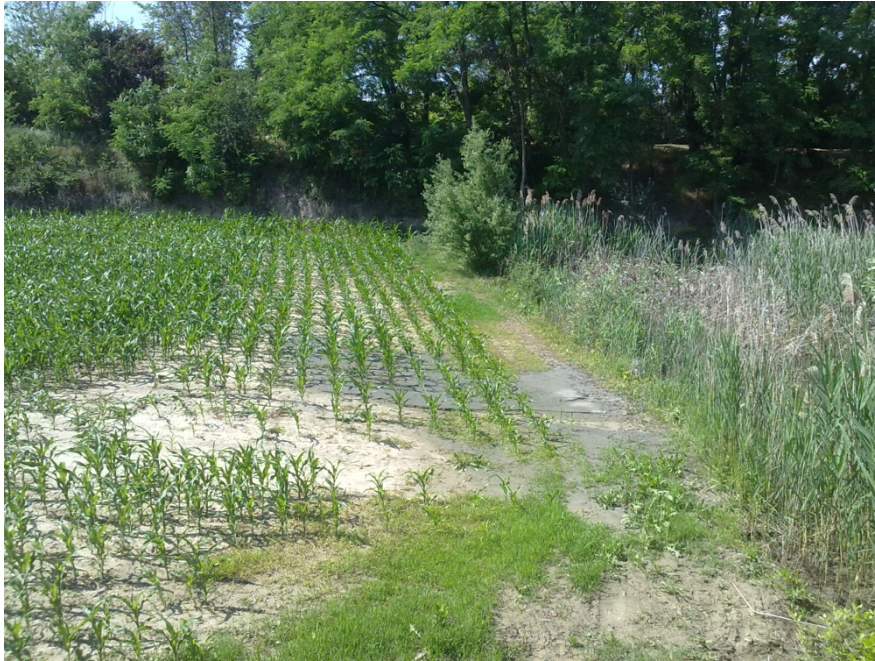
Foto 11.c – Rifluimento di sabbia nei campi sottostanti il lato campagna dell'argine sinistro (via argine postale) nella zona industriale di Mirabello

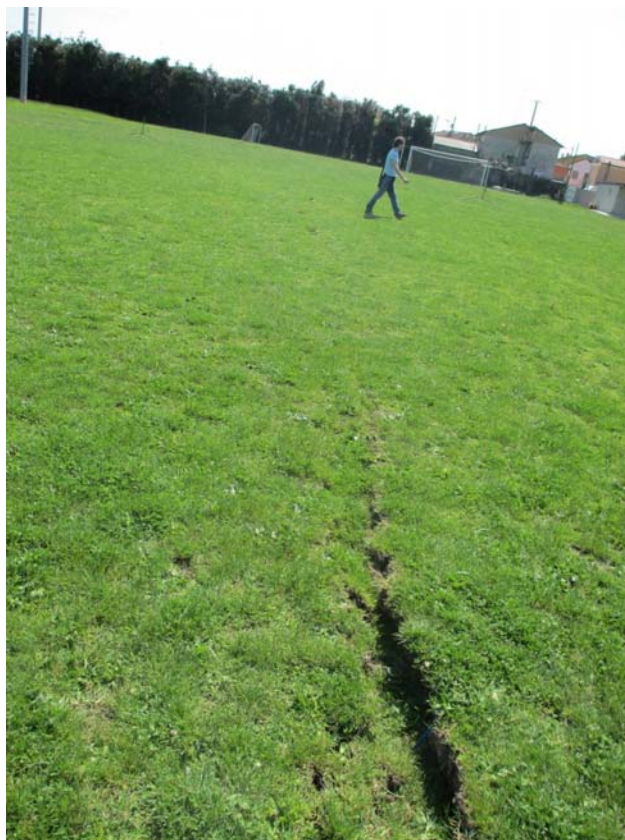
Foto 11.d – Proseguimento della spaccatura nel campo sportivo di Mirabello (dietro il cimitero)

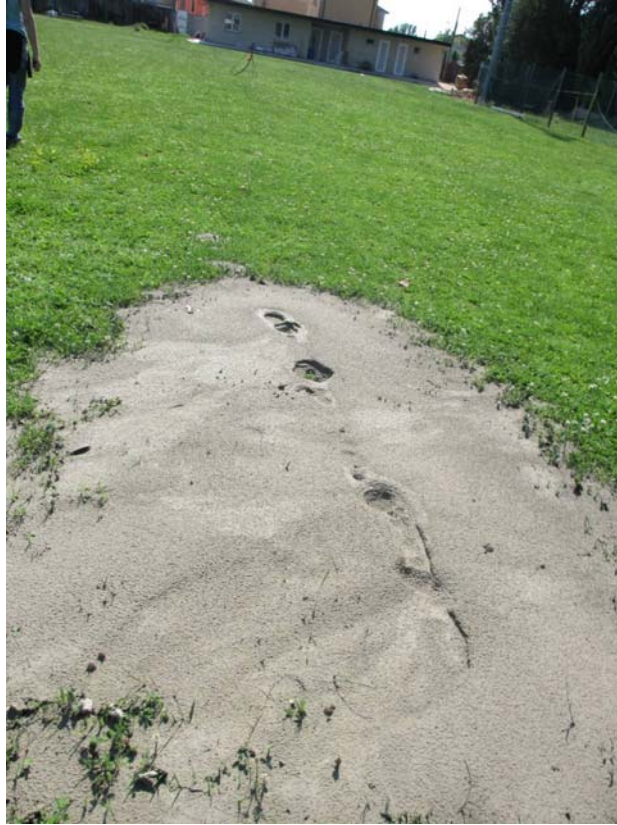
Foto 11.e. – *Vulcanelli nel campo sportivo di Mirabello (dietro il cimitero)*

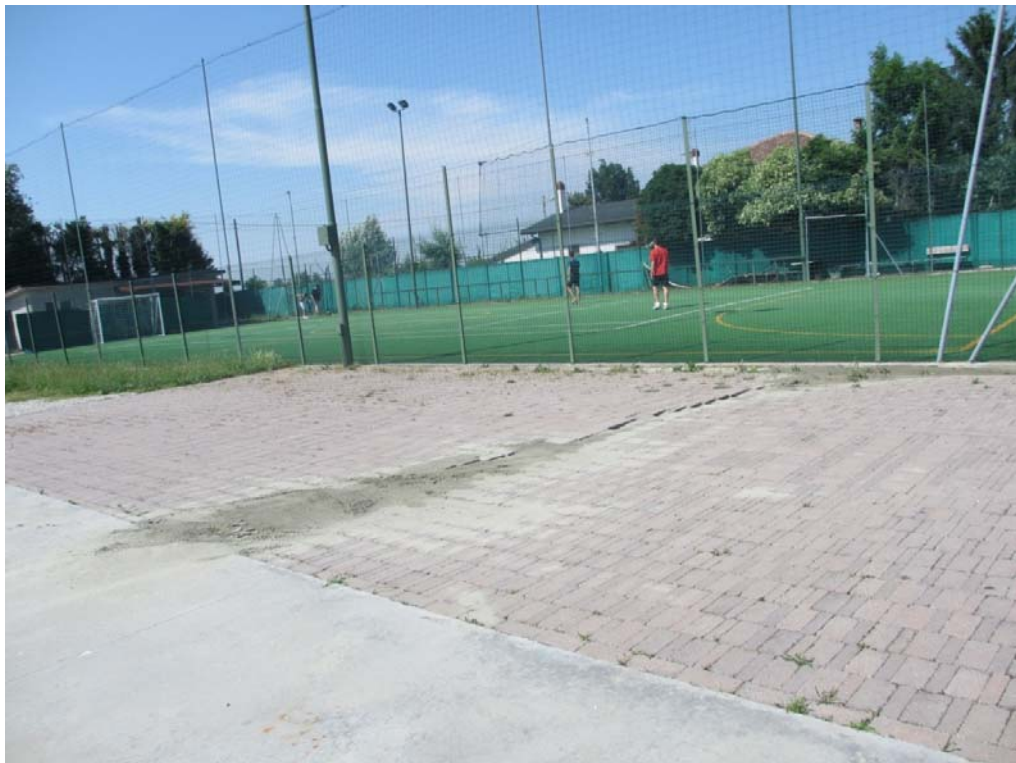
Foto 11.f. – *Proseguimento della spaccatura verso il centro abitato di Mirabello, alla sommità dell'argine sinistro (via argine postale)*

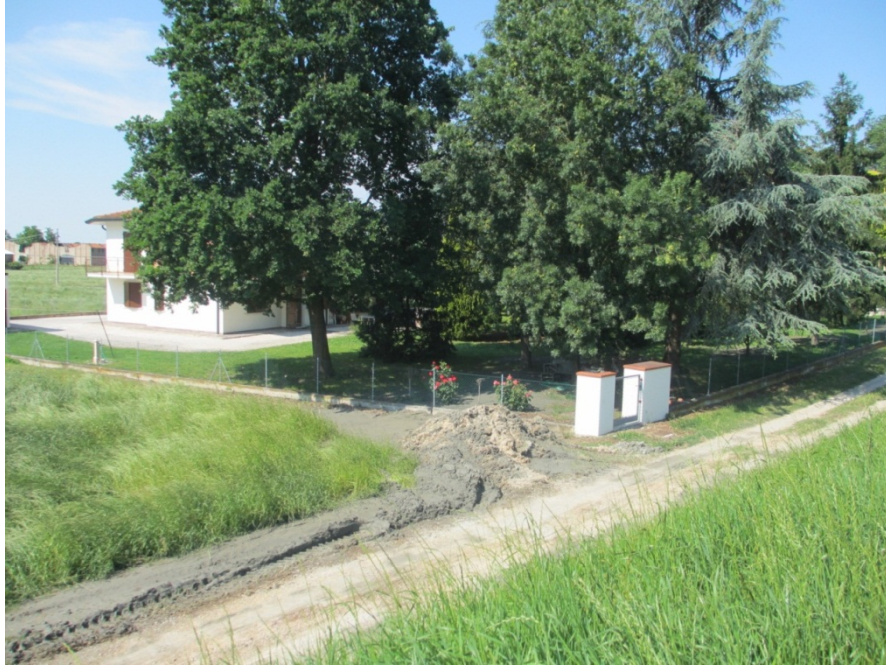
Foto 11.g – *Abbondante rifluimento di sabbia nei campi sottostanti il lato campagna dell'argine sinistro (via argine postale) nella zona del campo sportivo di Mirabello*

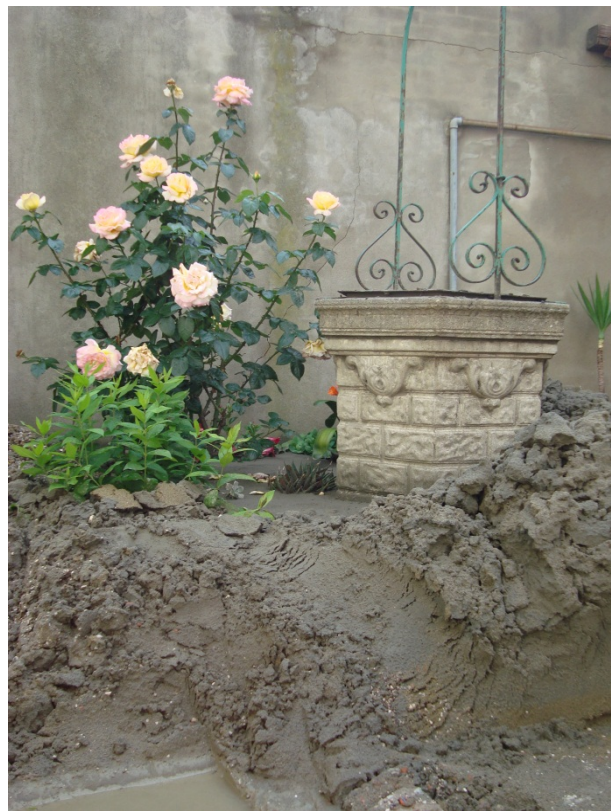
Foto 11.h – *Abbondante fuoriuscita di sabbia da un pozzo di giardino interno, nel centro abitato di Mirabello (Corso Italia, sud della Chiesa, lato sinistro).*

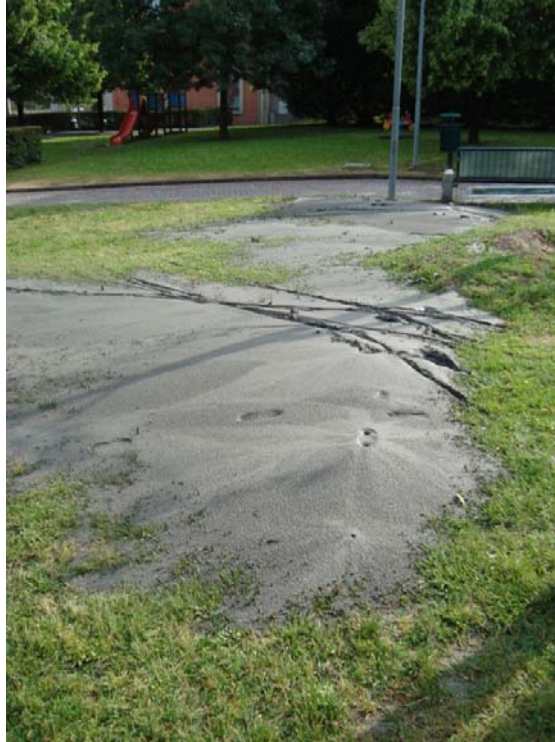
Foto 11.i. – Vulcanelli diffusi nei giardinetti di Corso Italia (nord della chiesa) lato sinistro adiacenti via Cavour.

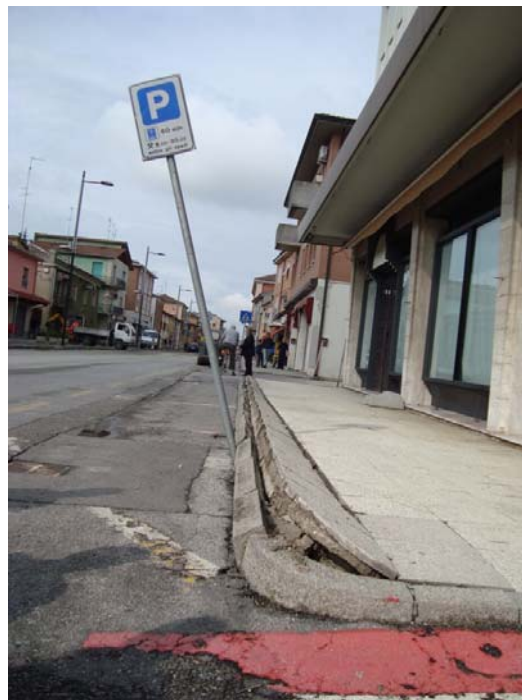
Foto 11.j. – Sollevamento della pavimentazione del marciapiede di Corso Italia (sud della Chiesa) lato destro in prossimità del civico 431

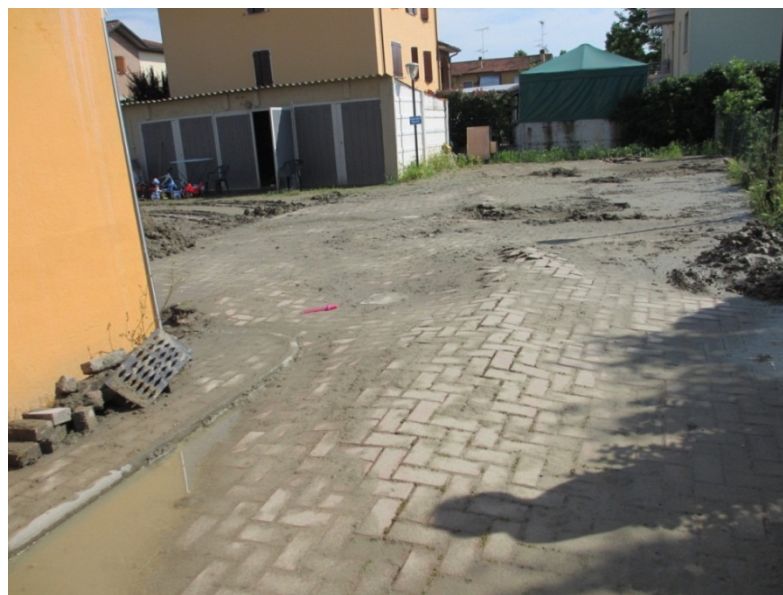
Foto 12.a - Rigonfiamento della pavimentazione e fuoriuscita di sabbia al n.c. 22 di Via Risorgimento, San Carlo

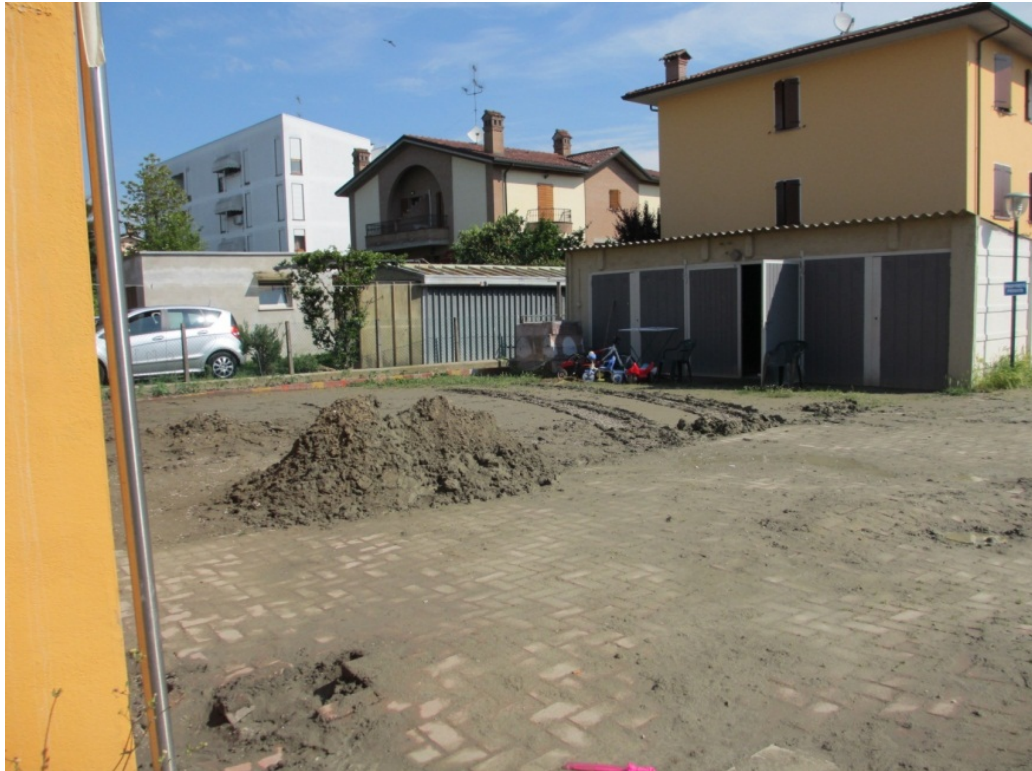
Foto 12.b – Cumuli di sabbia raccolti nel piazzale al n.c. 22 di Via Risorgimento, San Carlo

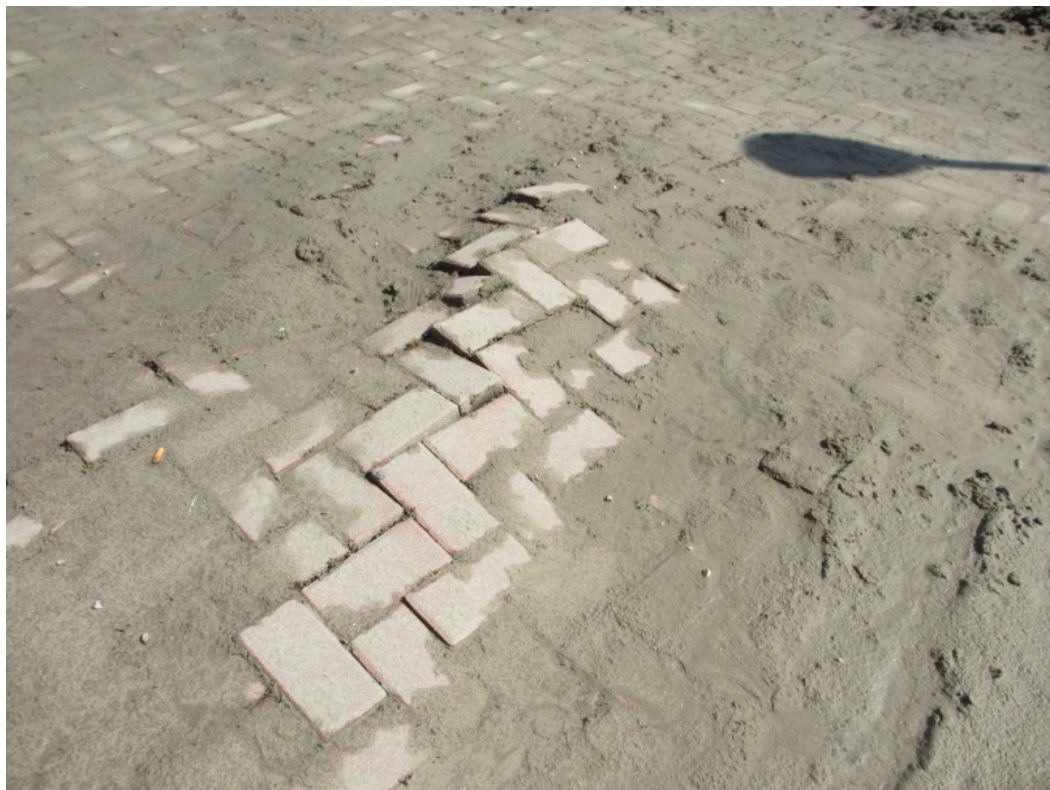
Foto 12.c – Particolare del rigonfiamento della pavimentazione al n.c. 22 di Via Risorgimento, San Carlo

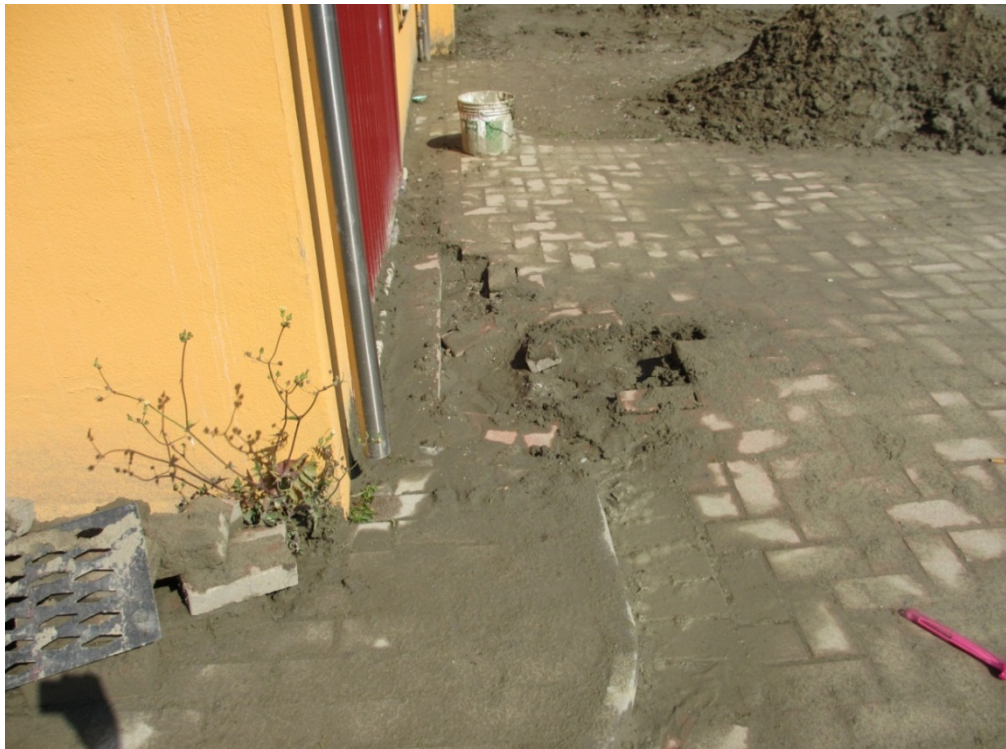
Foto 12d – *Particolare della fuoriuscita di sabbia al n.c. 22 di Via Risorgimento, San Carlo*

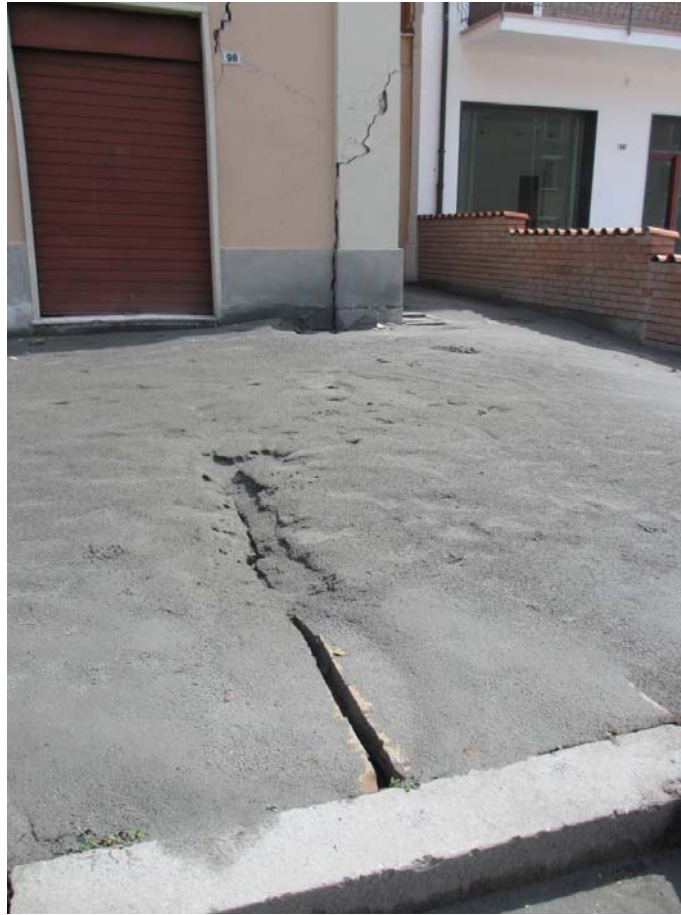
Foto 12e – Edificio in muratura lesionato e fuoriuscita di sabbia in Via Risorgimento, San Carlo

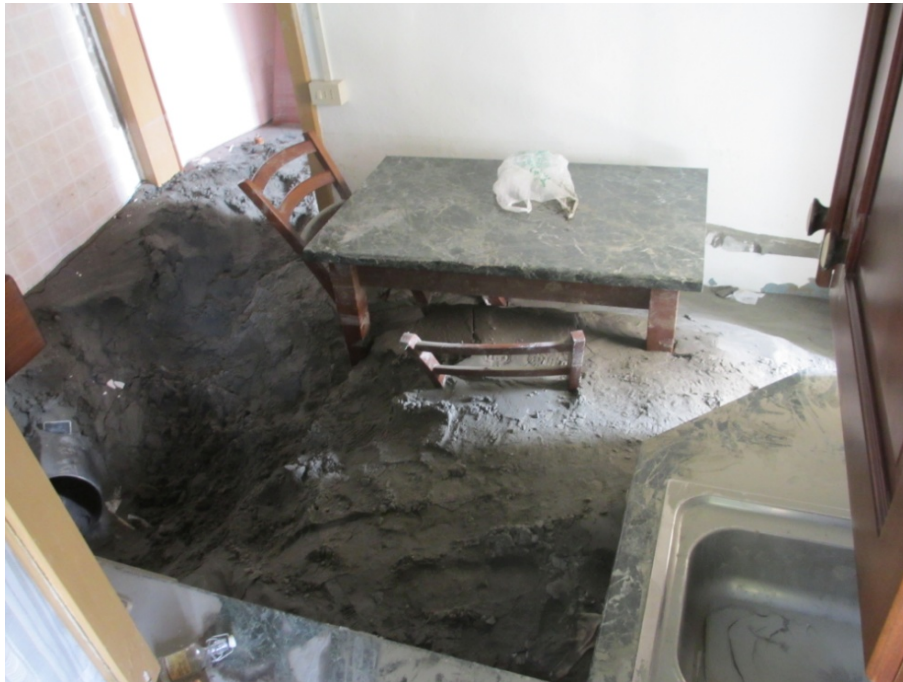
Foto 12f - Rifiuimento di sabbia nel seminterrato del n.c. 45 di Via Risorgimento.

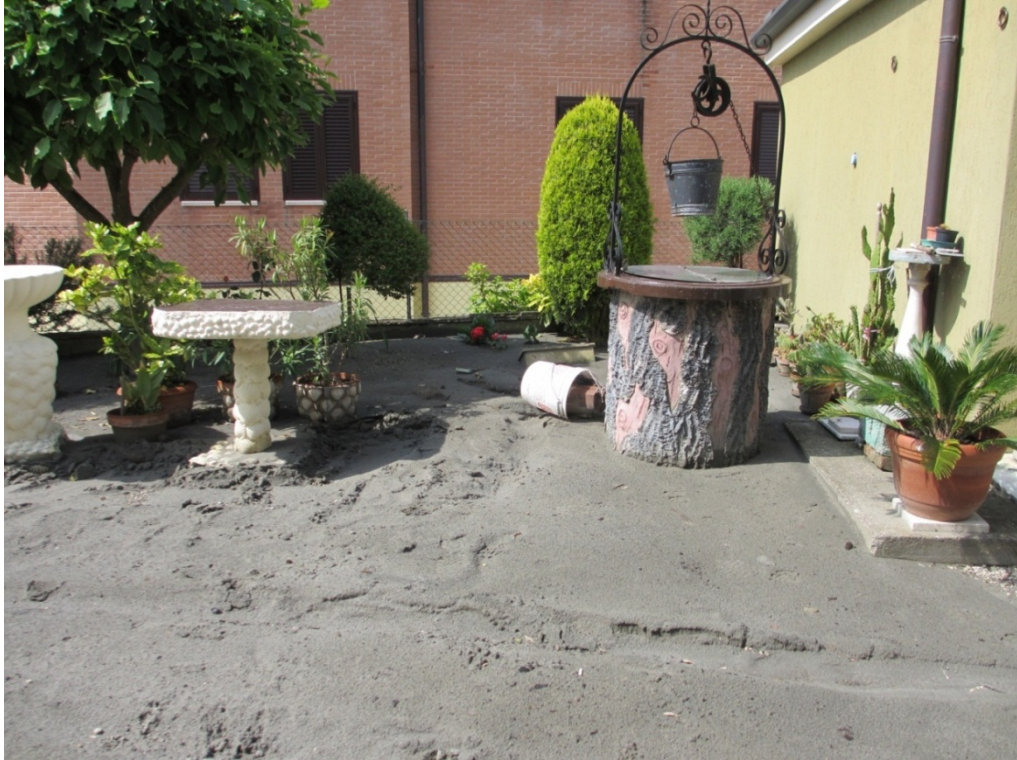
Foto 12g - *Rifluimento di sabbia nel giardino di un'abitazione in Via Martiri della Libertà a San Carlo.*

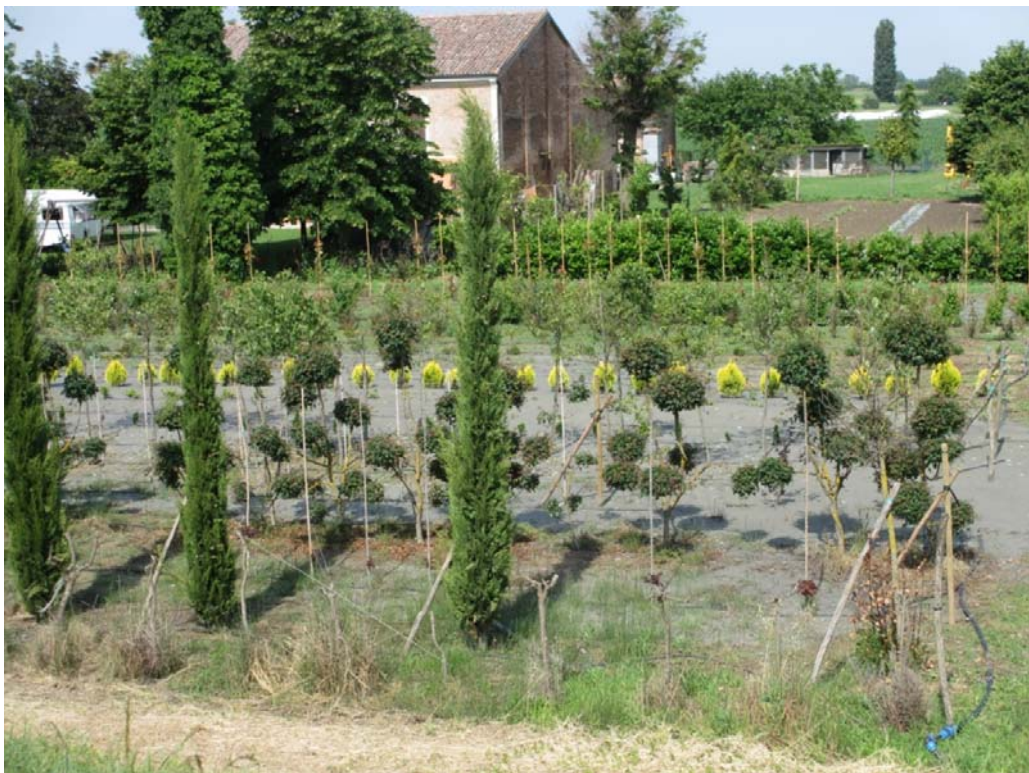
Foto 12h - *Rifluimento di sabbia in un campo sito sul lato campagna di Via Martiri della Libertà a San Carlo.*

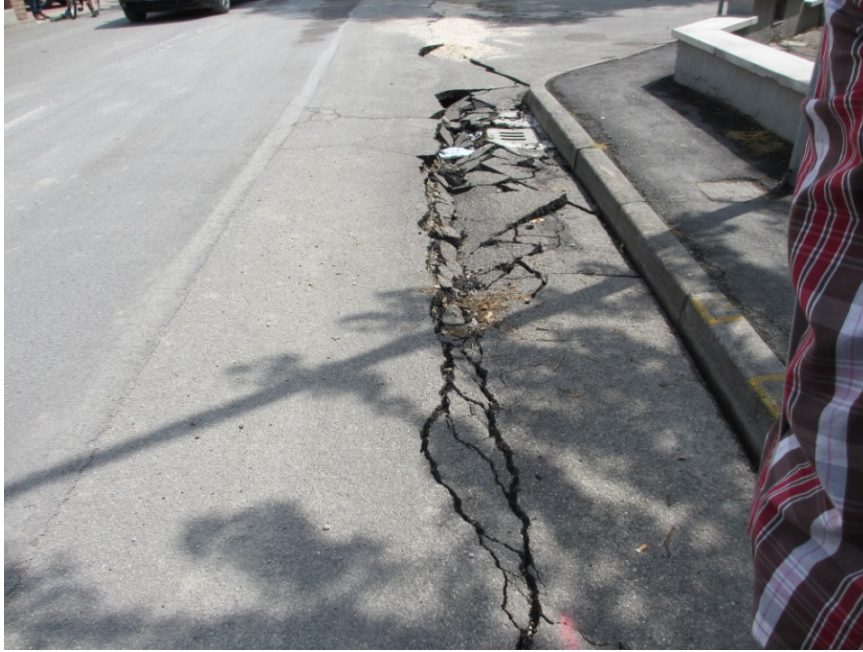
Foto 12i - Spaccature e cedimenti laterali dovuti a liquefazione lungo Viale Gramsci, a San Carlo.

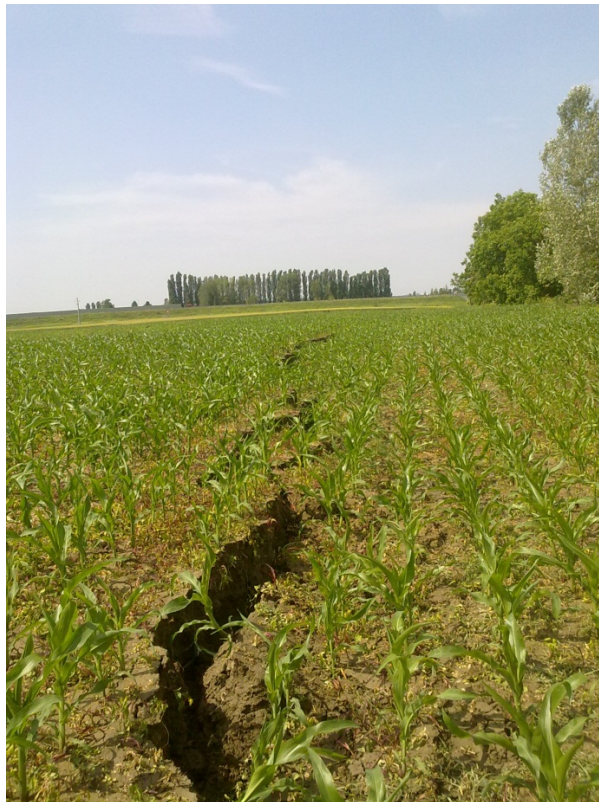
Foto 12j - Serie di grosse spaccature nel terreno con rigetto di circa 40 cm (linee rosse di Figura 12).

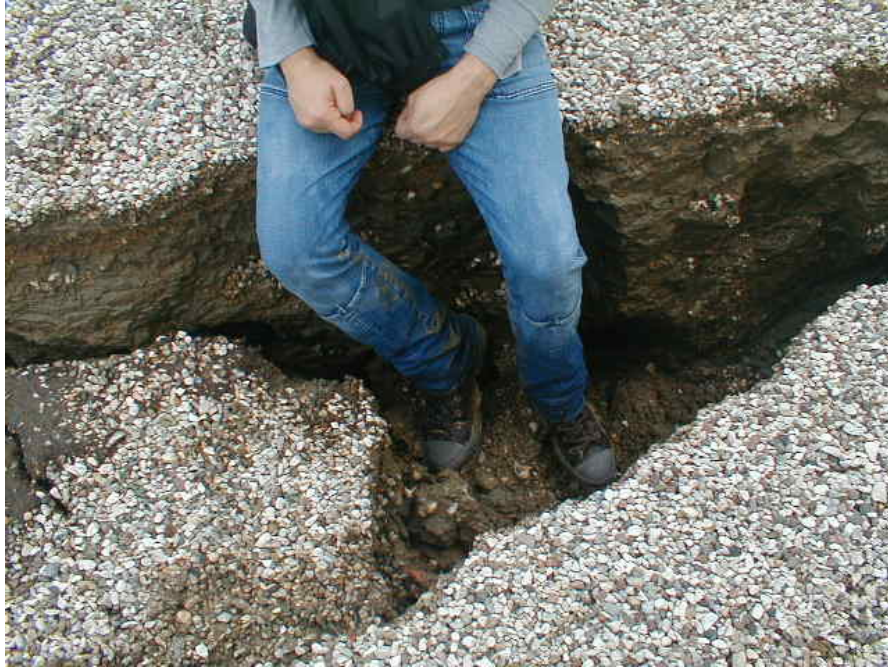
Foto 12k - Grossa spaccatura nel giardino di un'abitazione di Via Morandi a San Carlo proseguimento della serie di spaccature della foto 12.j.

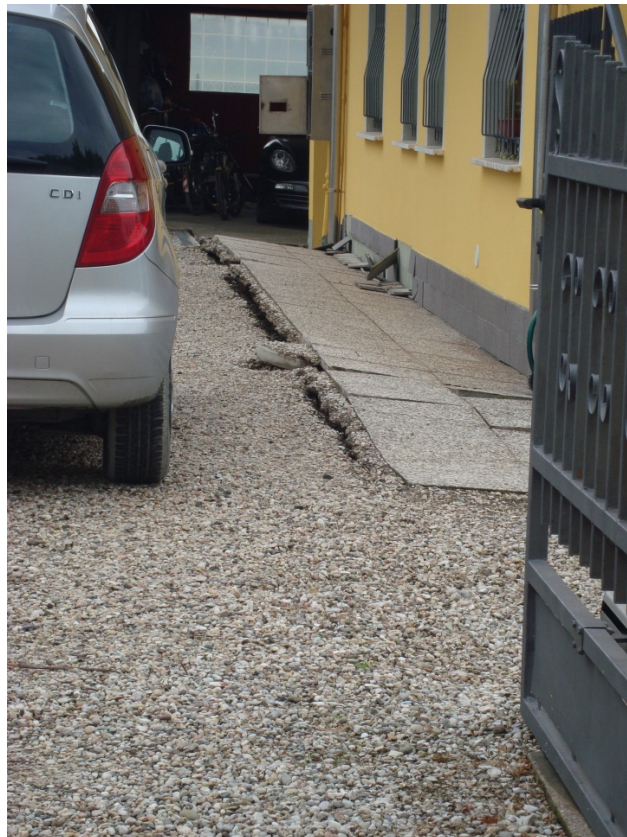
Foto 12l - Cedimento di fondazione di un edificio di Via Morandi a San Carlo proseguimento della serie di spaccature.

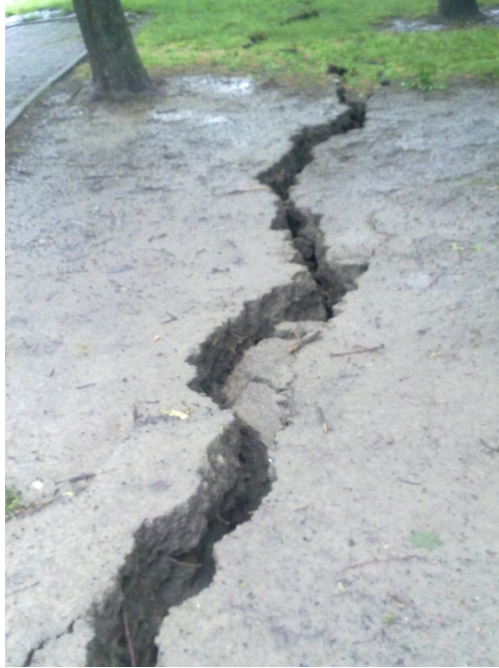
Foto 12l - *Grossa serie di spaccature nei giardinetti adiacenti via Rossini, a San Carlo, proseguimento della serie di spaccature della foto 12.j.*

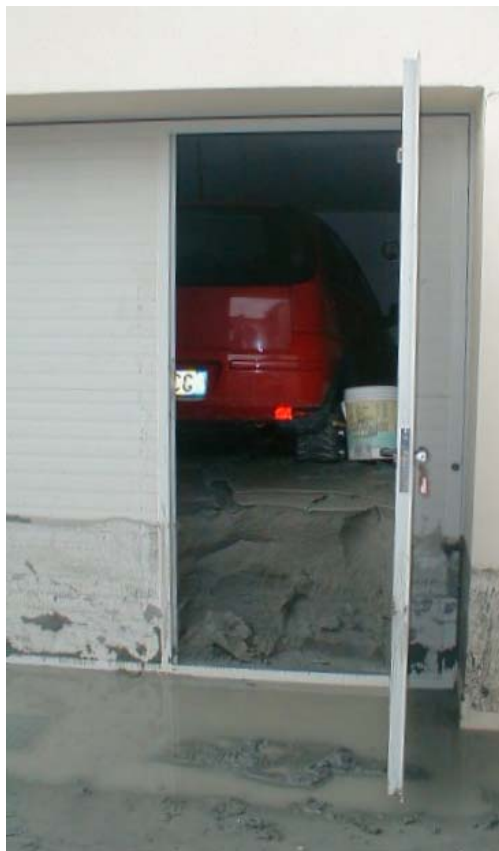
Foto 12m - *Intenso rifluimento di sabbia in un garage di Via Morandi a San Carlo.*

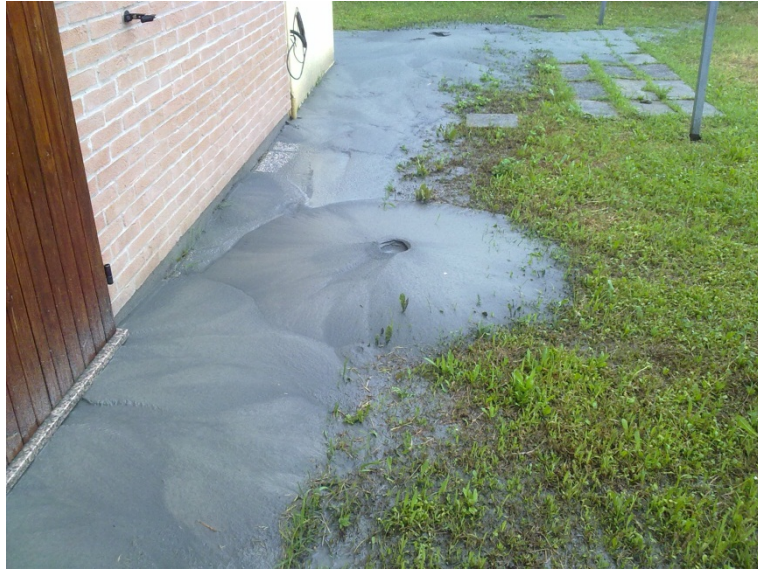
Foto 12n – Vulcanelli diffusi in un giardino di un'abitazione in via VIII Marzo, a San Carlo.

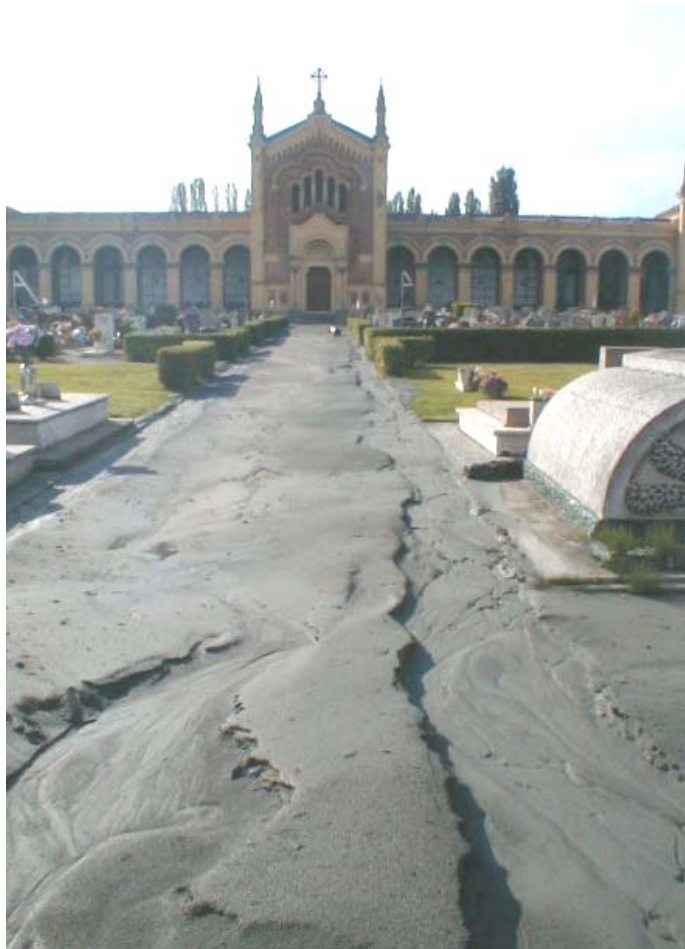
Foto 12o – Spaccatura nel terreno e rifluimento di sabbia nel cimitero di San Carlo , proseguimento delle spaccature della foto 12j e riportate in Figura 12.
