**SISMA 20.05.2012**

**IL CASO DI SANT'AGOSTINO – SAN CARLO**

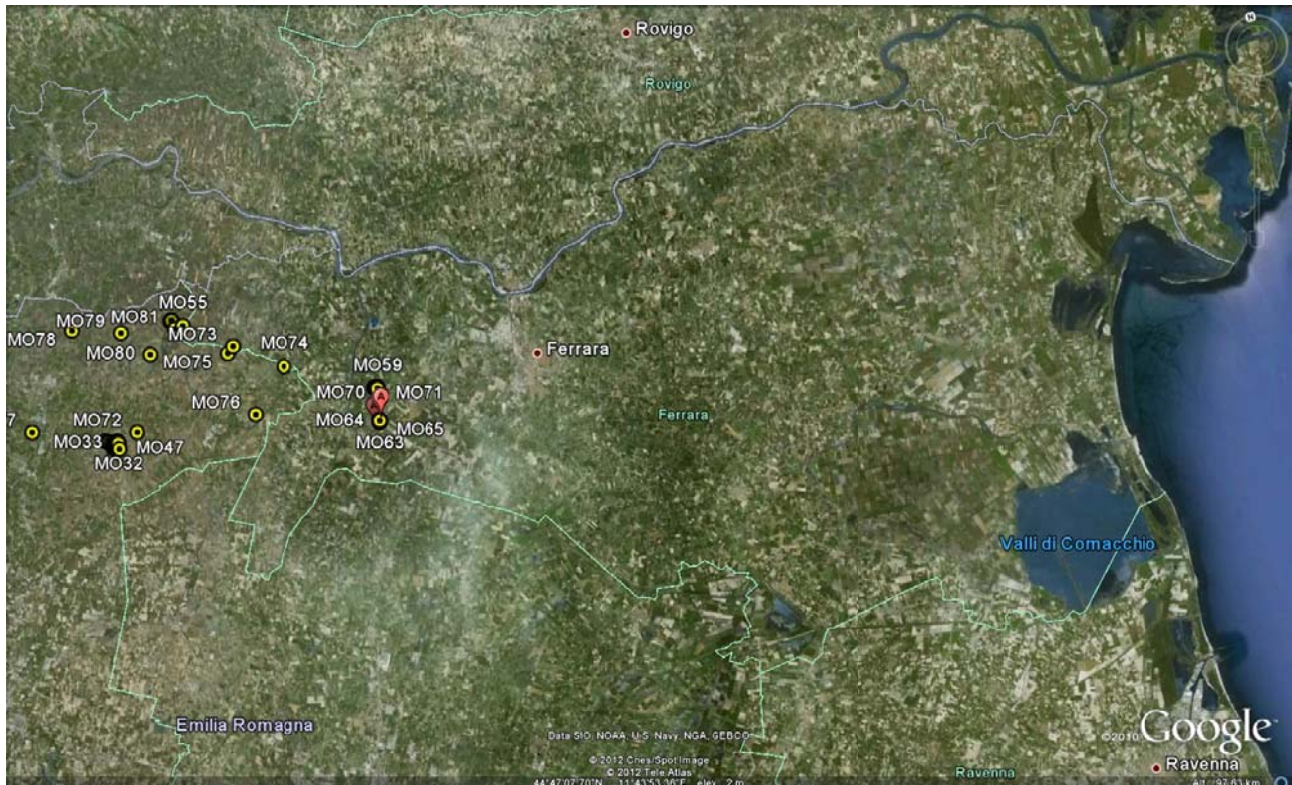
Figura 8.

In Figura 8 sono rappresentati i punti del territorio delle Province di Ferrara e Modena in cui sono avvenuti fenomeni di liquefazione a seguito dell'evento sismico del 20.05.2012.

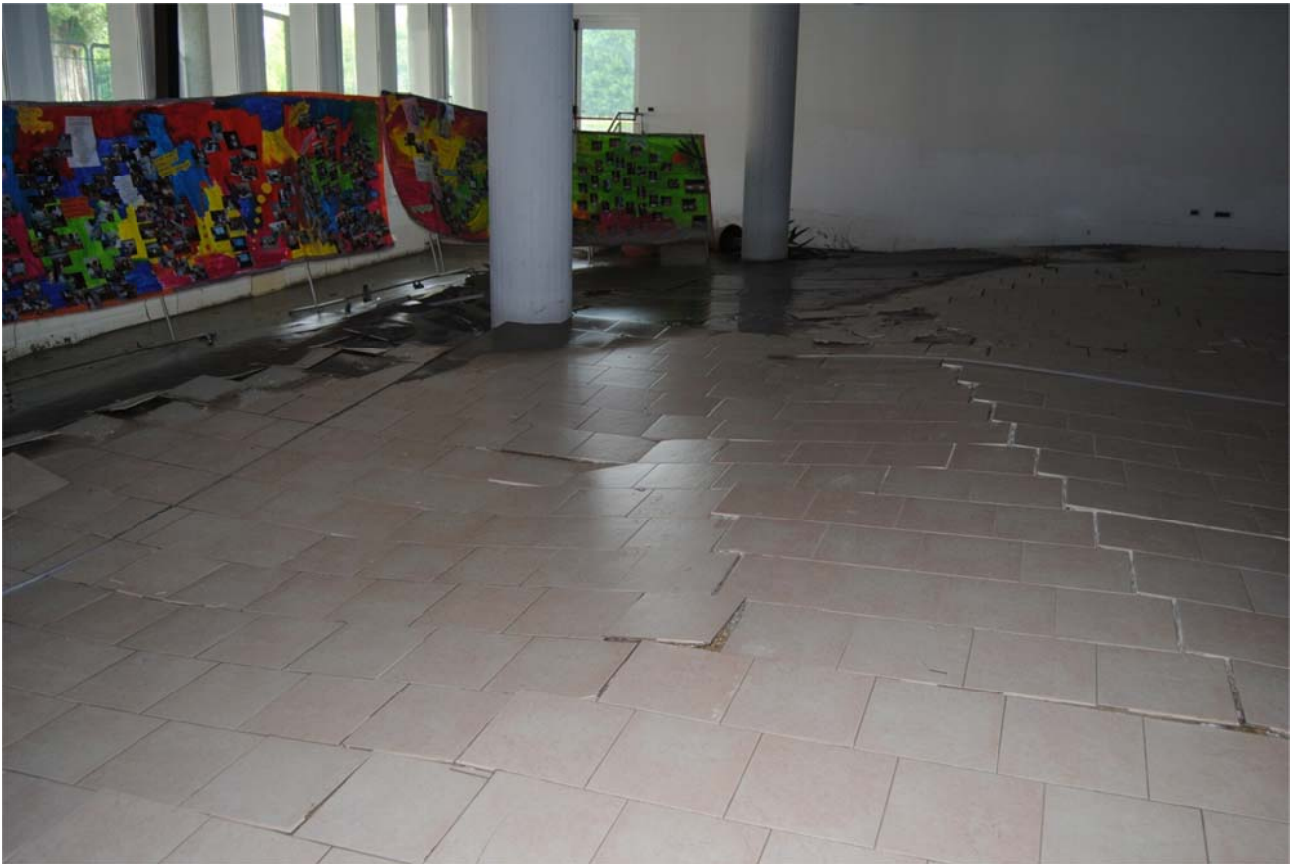
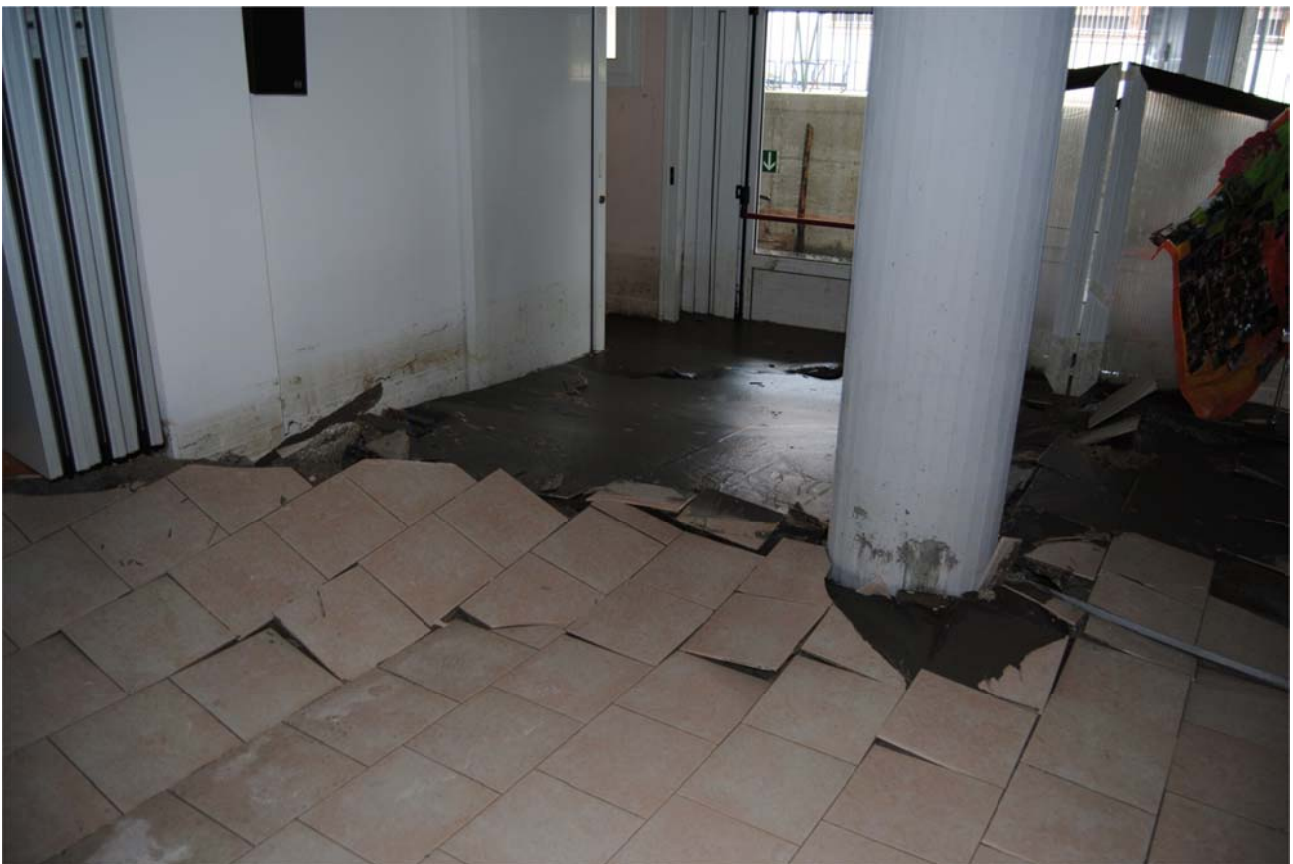
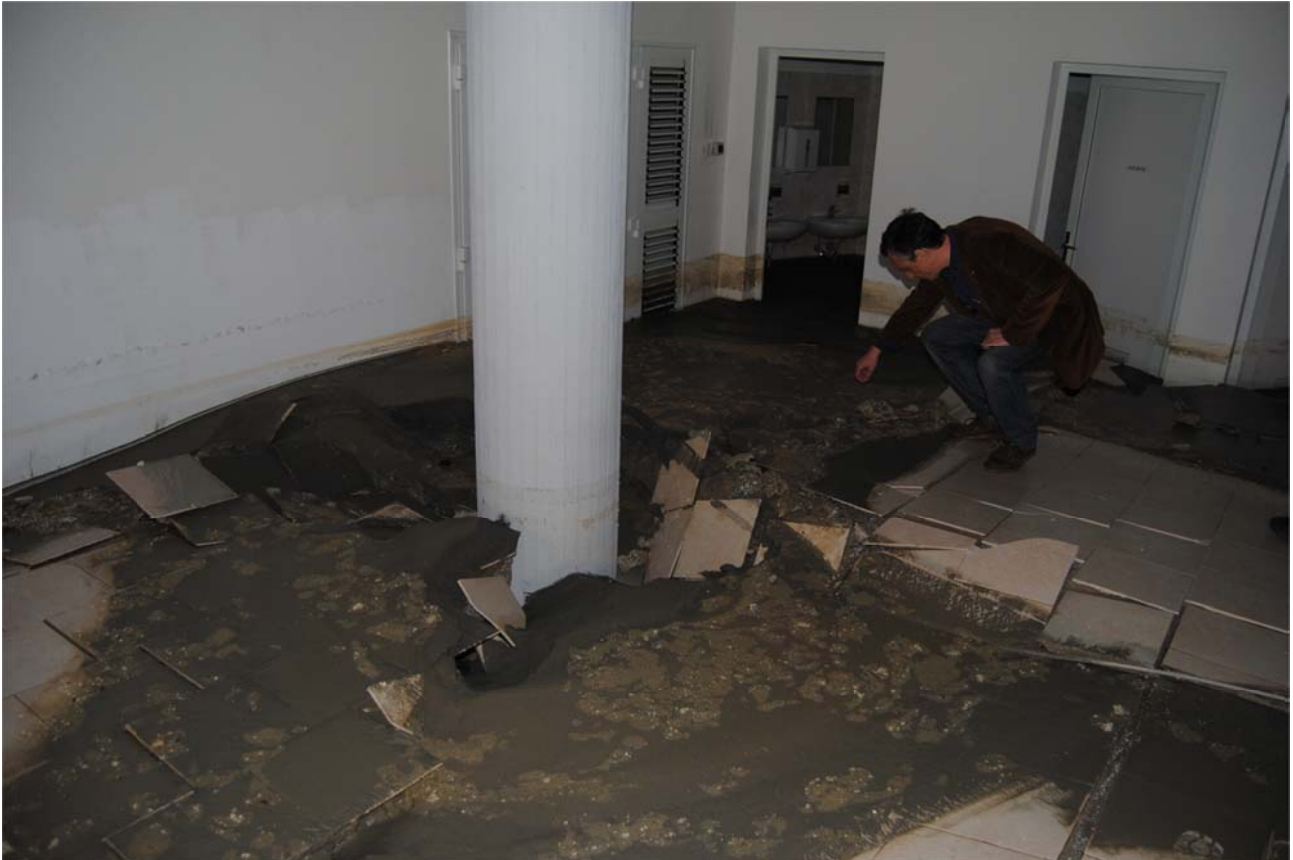
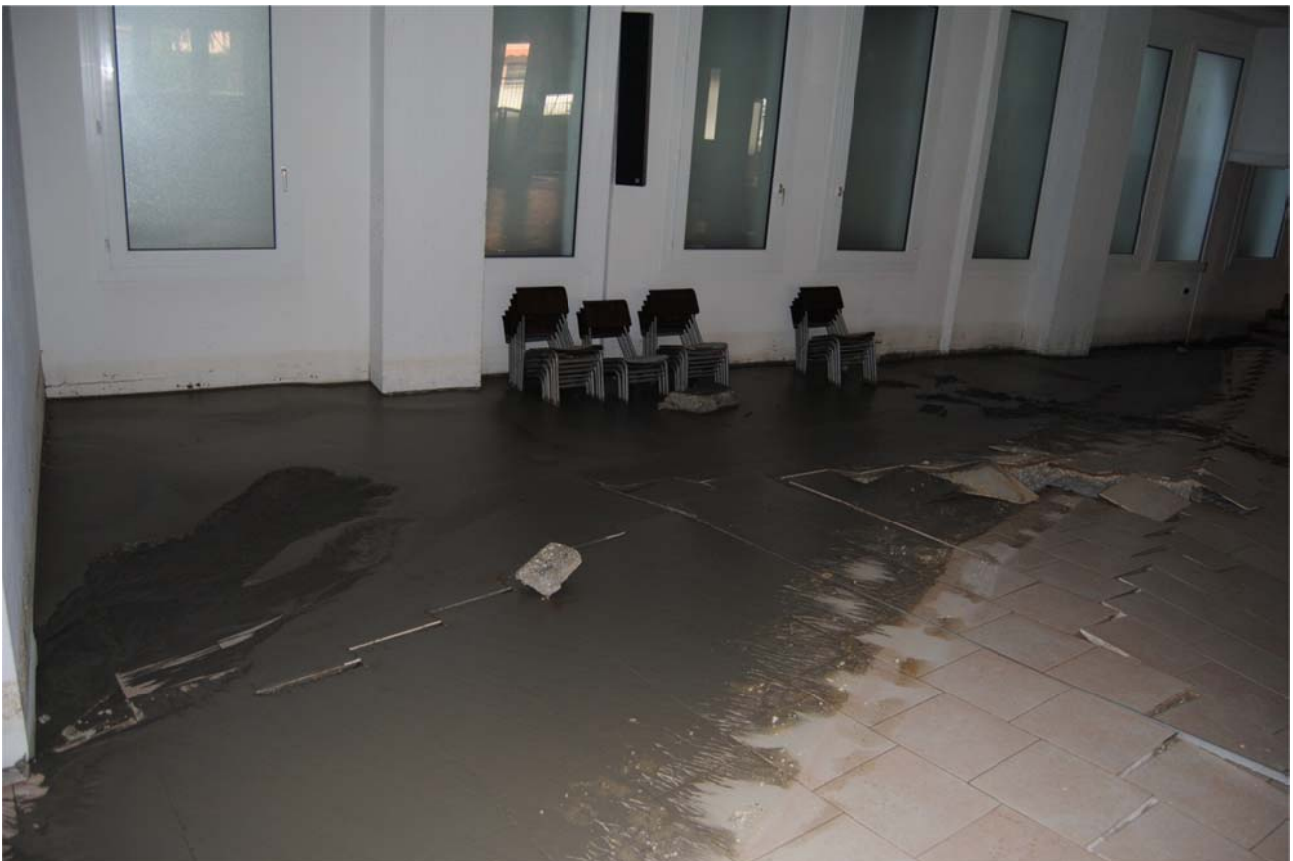
Chiesa in Piazza Piola

Gli edifici in Piazza Piola tra via Rossini e via 1° Maggio sono stati interessati da un importante fenomeno di liquefazione particolarmente esteso, che ha trasportato nei seminterrati il terreno di fondazione più superficiale, prevalentemente fine, e parte del sottostante strato di terreno grossolano liquefatto. I fenomeni osservati, anche se di natura transitoria, possono provocare fenomeni di instabilità o di cedimenti totali e differenziali differiti nel tempo, potenzialmente disastrosi per le strutture.

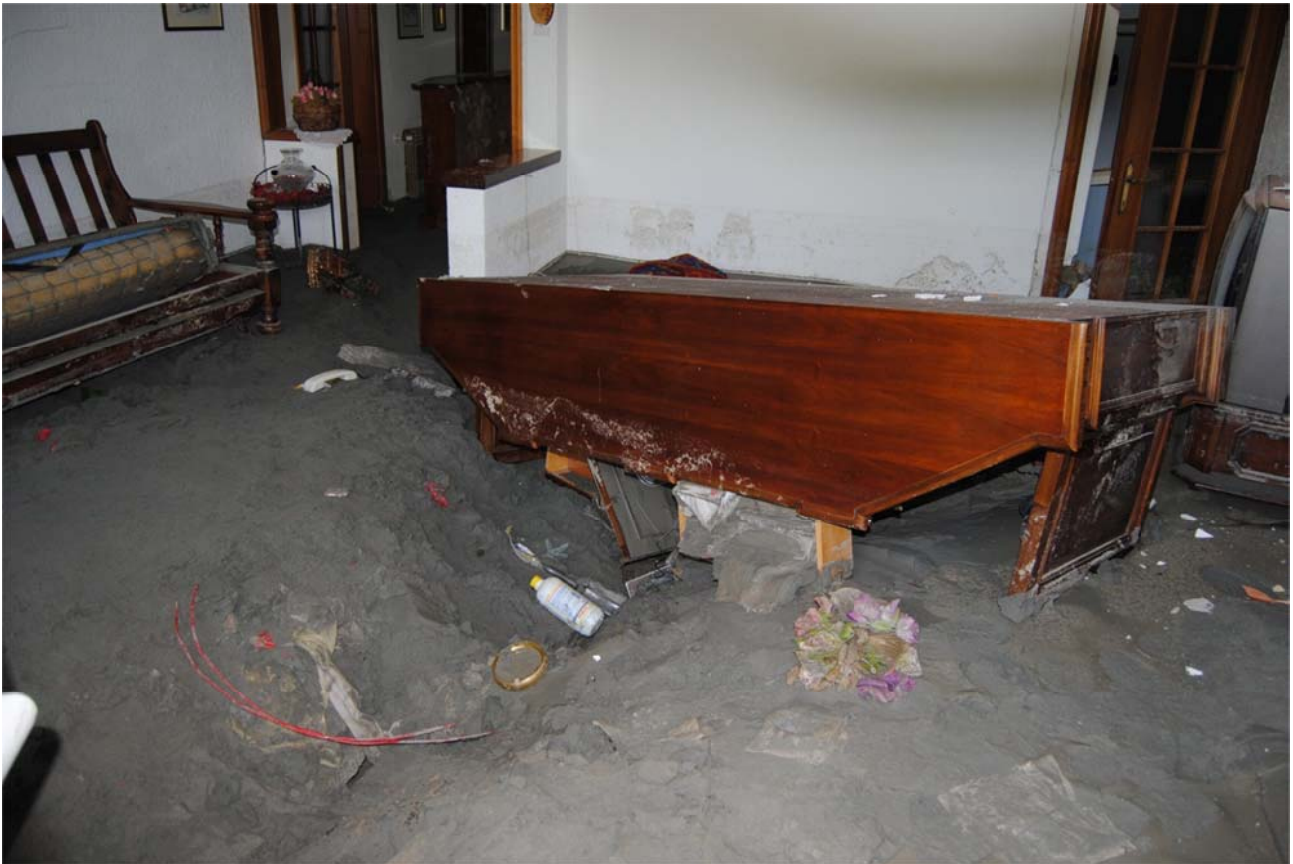
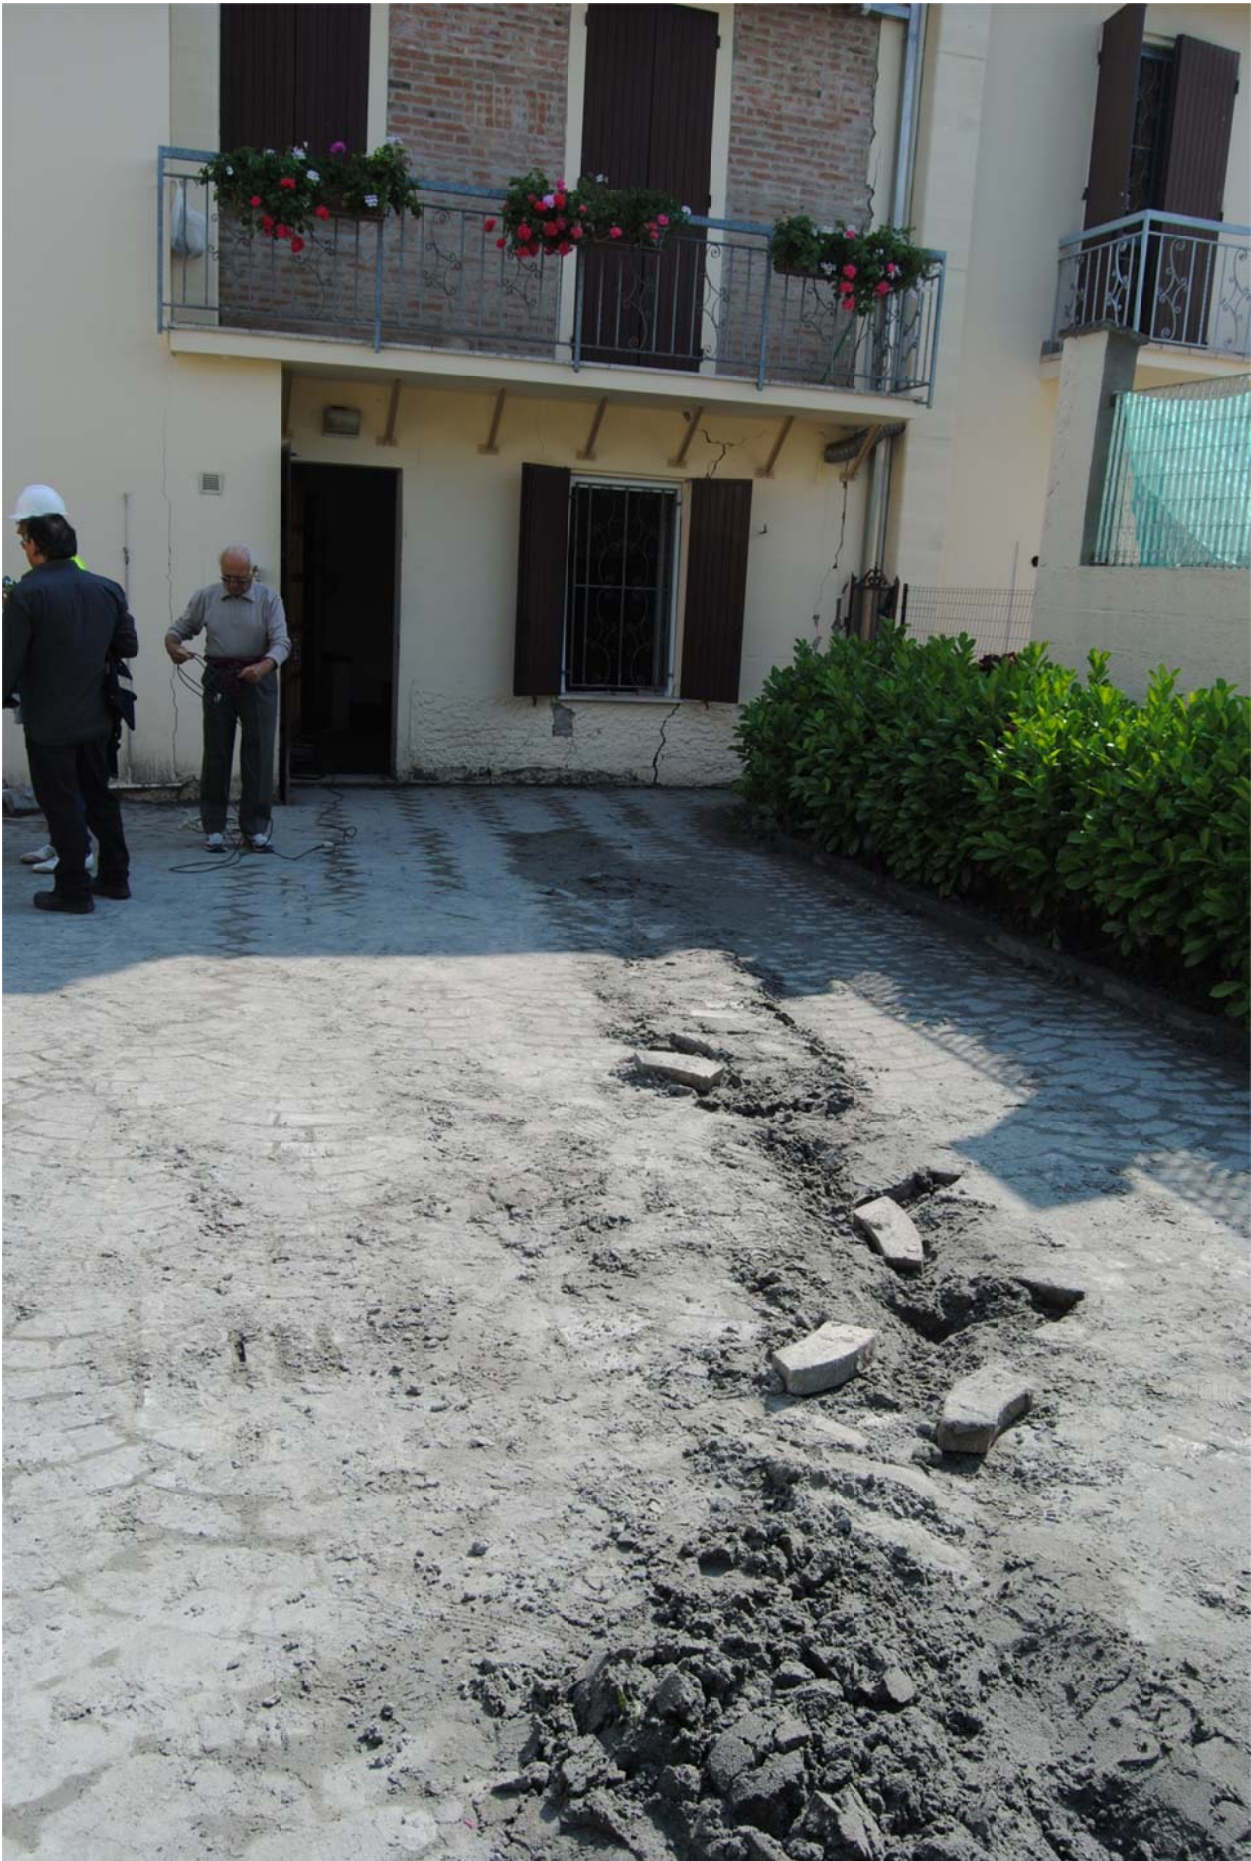
Abitazione in via Risorgimento

Le zone di via De Gasperi, via Morandi, Parco Mendes e via Risorgimento, tra via Gramsci e via del Lavoro, sono state interessate da diffusi e gravosi fenomeni di liquefazione, scavarnamenti e fessurazioni profonde. Il rischio geotecnico è elevato e l'area è considerata particolarmente a rischio

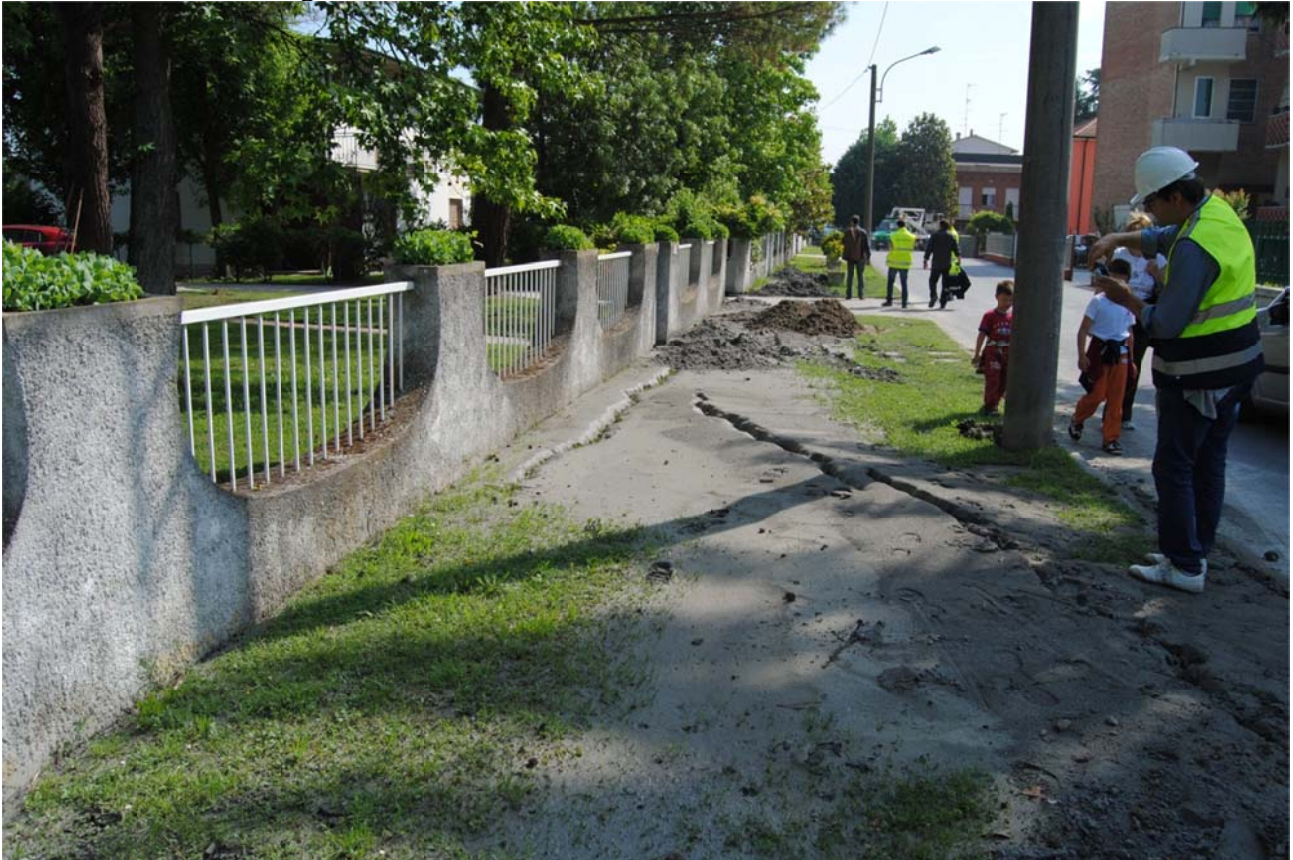
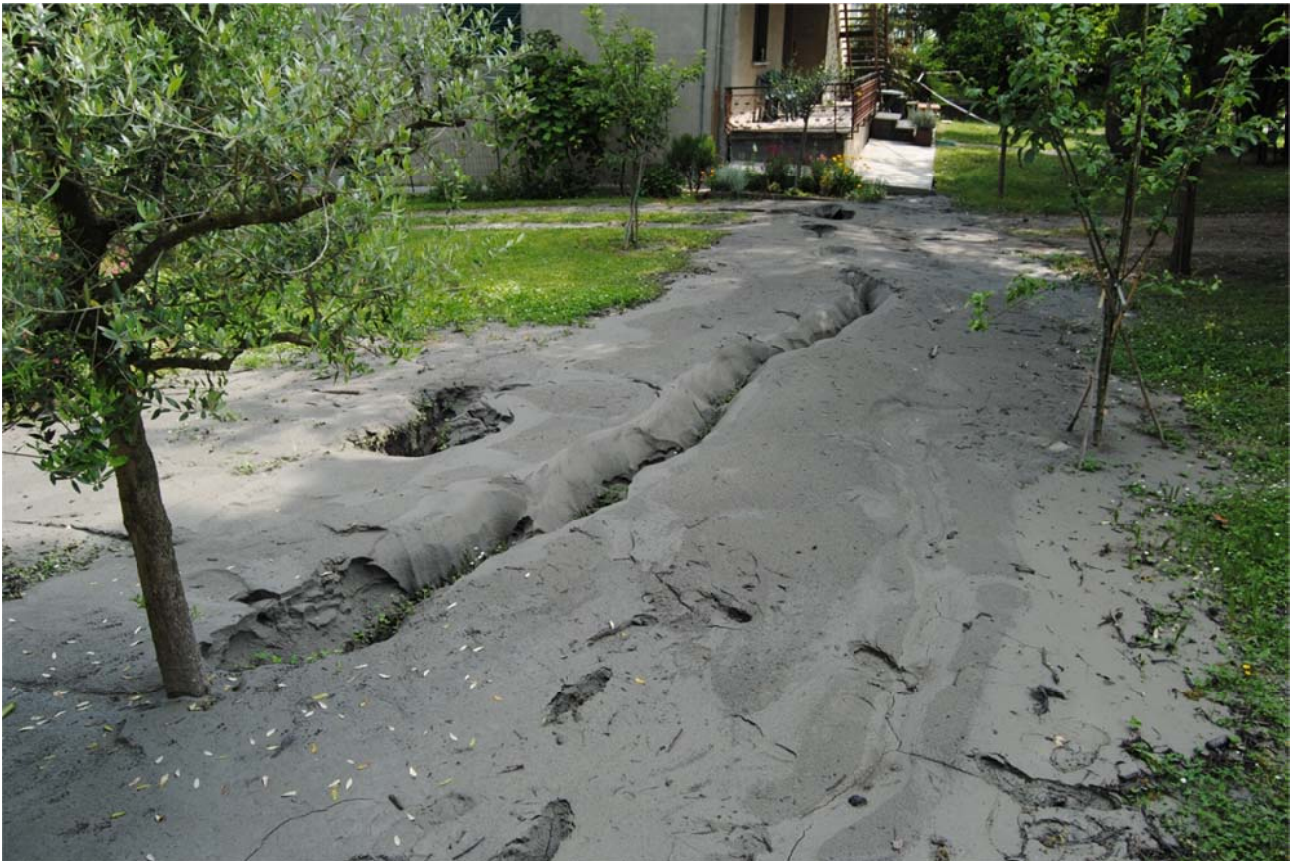
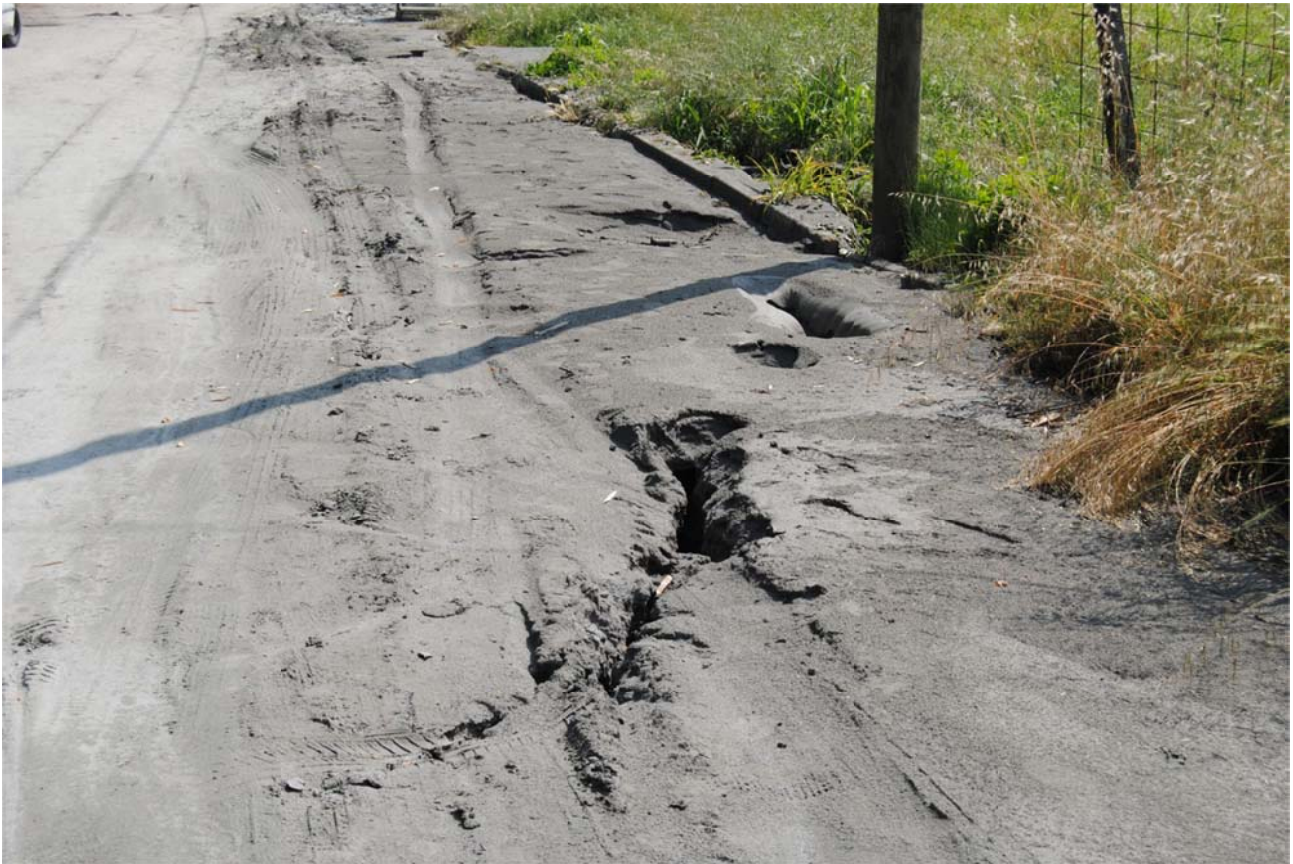
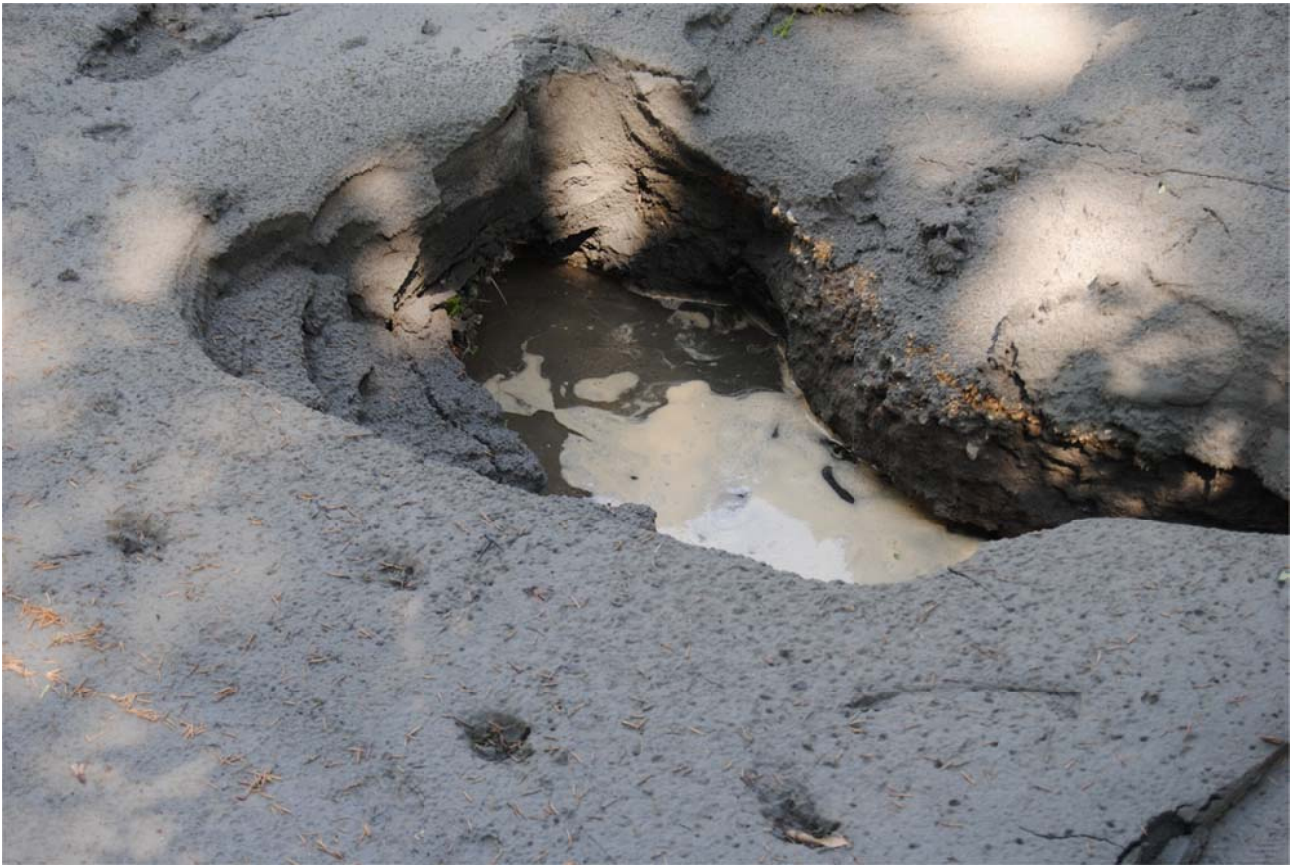
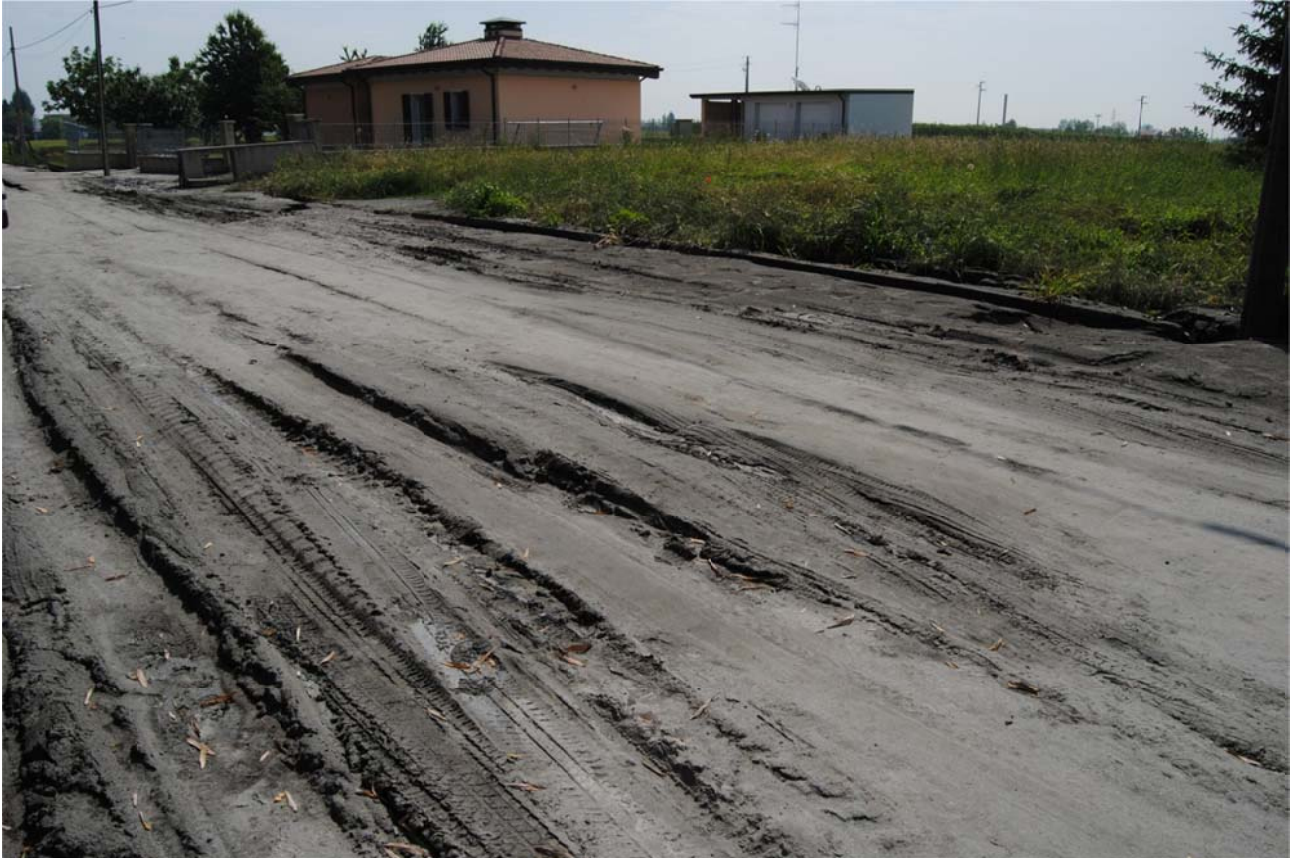
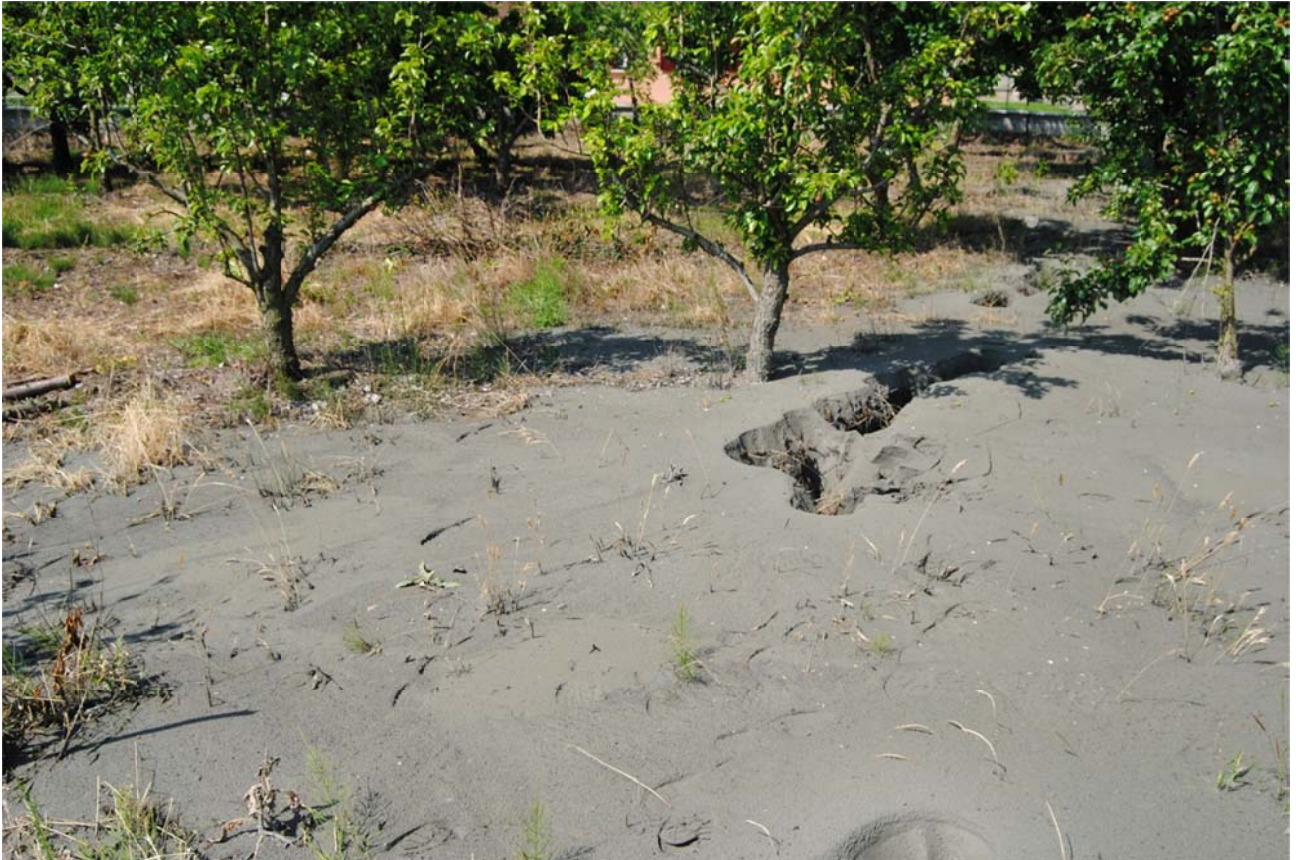
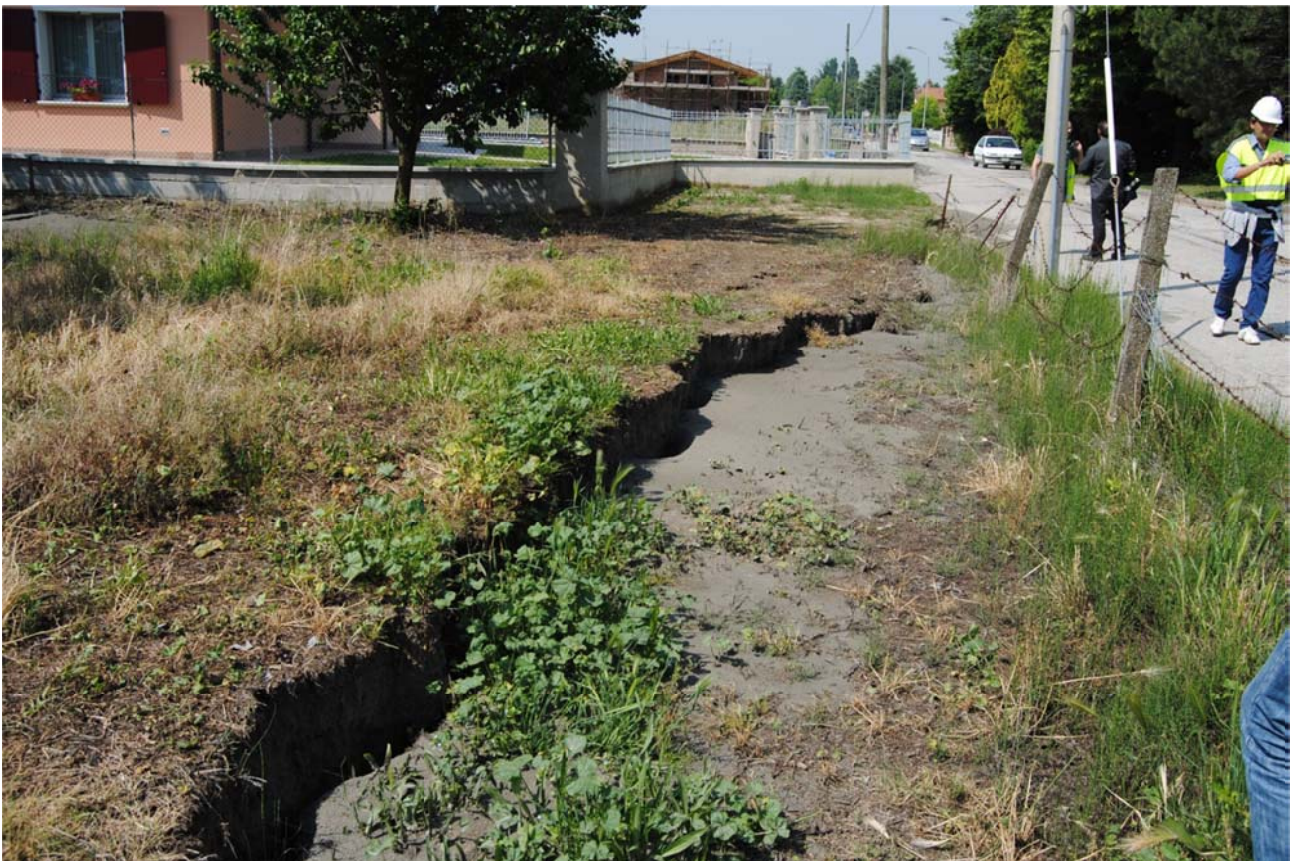
Via Rossini

Lungo via Rossini lato dispari sono stati individuati fenomeni di instabilità locali e globali, diffusi in tutta la zona, accompagnati da estesi fenomeni di liquefazione e scavernamenti, che potrebbero avere dimensioni significative. I fenomeni franosi sono ritenuti evidenti ai numeri civici: 15/17, 23e e dal 27 in poi. In corrispondenza dei civici 7, 9, 11, 25, 25 B e C, non sono state osservate dall'esterno lesioni strutturali ma le abitazioni potrebbero subire danneggiamenti causati da cedimenti e/o instabilità del terreno di fondazione differiti nel tempo o in caso di scosse sismiche ripetute. Pertanto in tutta l'area suddetta il rischio geotecnico è ritenuto molto elevato, si rendono necessari indagini in sito e monitoraggi immediati, anche topografici.

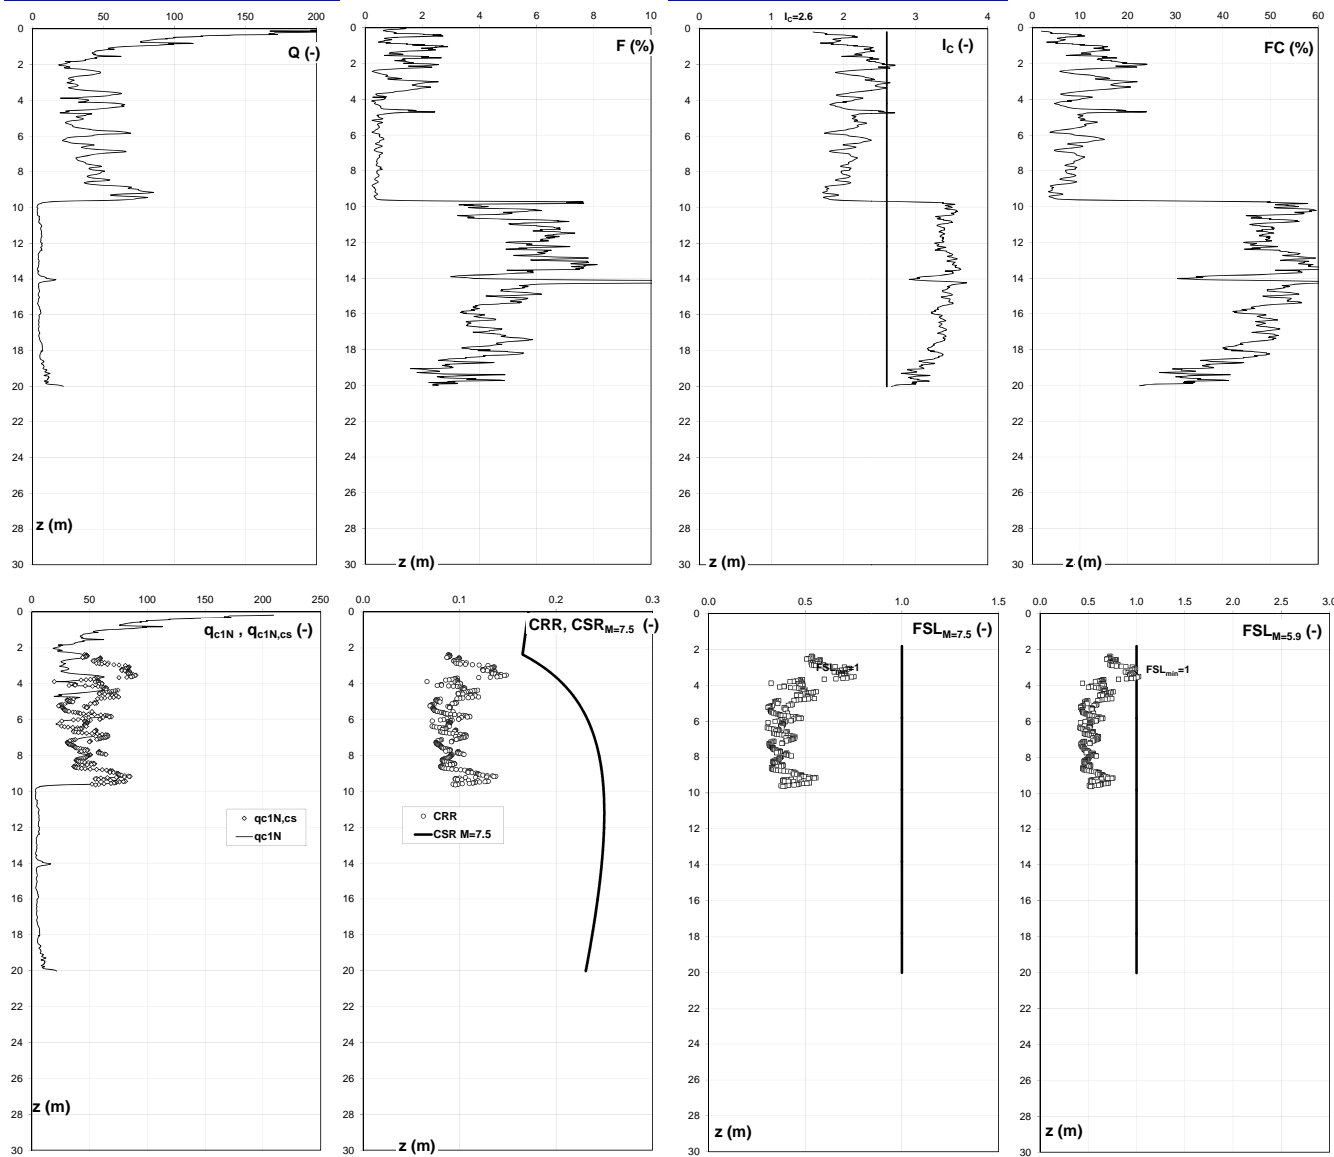
CPTU05

I risultati provvisori delle verifiche a liquefazione effettuate elaborando i risultati di 5 penetrometriche realizzate in data 26.05.2012 nelle aree interessate dai fenomeni di liquefazione ed utilizzando sia i valori di magnitudo e accelerazione orizzontale massima in superficie pari a quelle caratteristiche dell'evento del 20.05.2012 ( $M=5.9$  e  $a_{max}=0.2636g$ ), sia i valori previsti per l'area in esame dagli indirizzi regionali di microzonazione sismica ( $M=5.81$  e  $a_{max}=0.2295g$ ), indicano un potenziale di liquefazione tutt'ora elevato.
