**PI15060 -LAVORI URGENTI DI CONSOLIDAMENTO DEI DISSESTI DI
VERSANTE PER IL RIPRISTINO DELLA STRADA COMUNALE VIA
MERLARA IN COMUNE DI MONTIANO (FC)**

PROGETTO ESECUTIVO

RELAZIONE GEOLOGICA E GEOTECNICA

Elaborato n.2

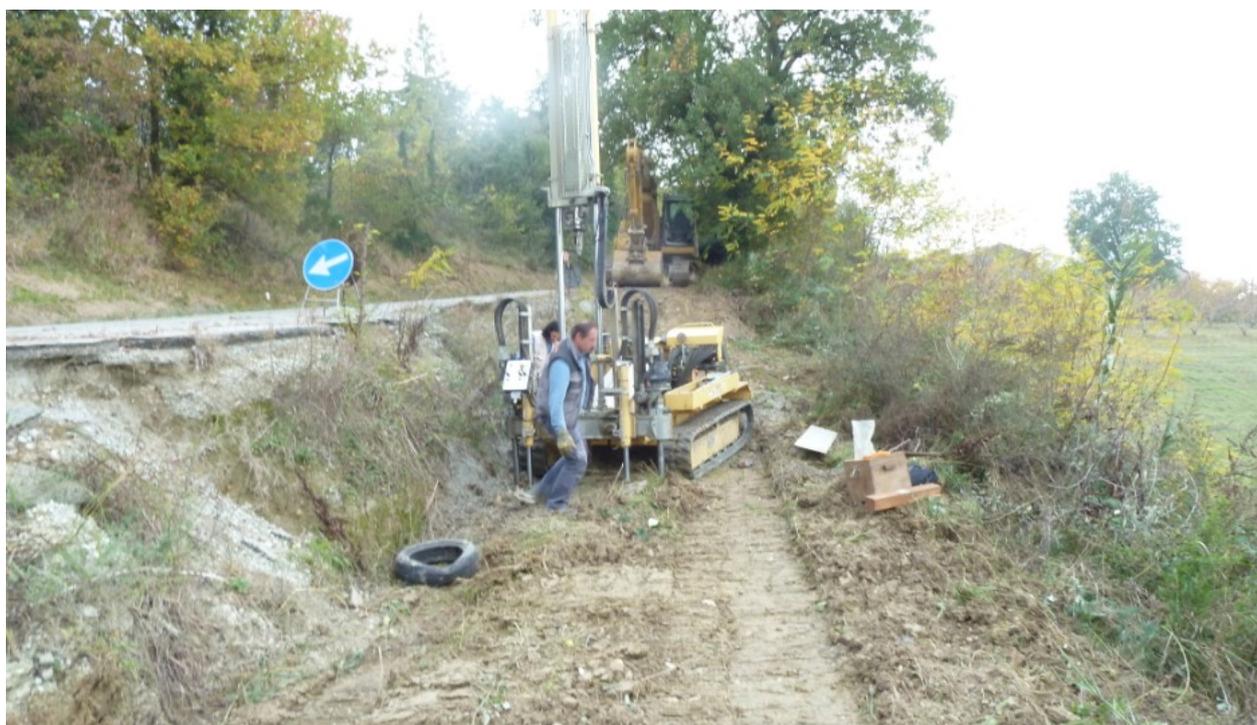
Dissesto 1

L'area si pone a ridosso di una scarpata di origine antropica modificata per la realizzazione della viabilità comunale subito a sud dell'abitato di Montiano. Si tratta di due dissesti denominati dissesto 1 (lunghezza circa 30 metri, vedi carta sottostante) e dissesto 2 (lunghezza circa 40 metri), avvenuti e/o riattivati tra il 2012 ed il 2014

L'origine del dissesto sembra sia stata causata dall'arrivo di acque d'infiltrazione dai terreni permeabili soprastanti la viabilità e, verosimilmente, da quella che riesce a raggiungere ed a transitare all'interno della sabbietta delle reti tecnologiche ubicate al di sotto del manto stradale, più evidente per il dissesto 1. In entrambi i casi, la chiusura, parziale o totale, del fosso di scolo stradale sul lato a monte, è sicuramente corresponsabile dell'accadimento del dissesto idrogeologico. Poiché nel dissesto 2 i terreni sciolti sono privi di acqua, si può supporre che il suo innesco sia stato causato dalla presenza di acque di falda temporanea del tutto effimera infiltratesi superficialmente e scolatesi al termine delle precipitazioni.

La finalità degli interventi è di consolidare il tratto stradale lesionato con rafforzamenti tramite pali trivellati in cls ammortati all'interno del bedrock sismico e drenati a tergo, assieme alla sistemazione morfologica (riprofilatura) ed idrogeologica (rete idrica superficiale ed inerbimento del tratto di versante dissestato) delle scarpate a valle di Via Merlara, oltre alla sistemazione del fosso stradale lato monte della viabilità, attualmente interrotto per la presenza di detrito distaccatosi dalla piccola scarpata di monte, che prevede anche la sua sistemazione tramite riprofilatura ed eliminazione delle essenze arboree presenti nell'area dissestata.

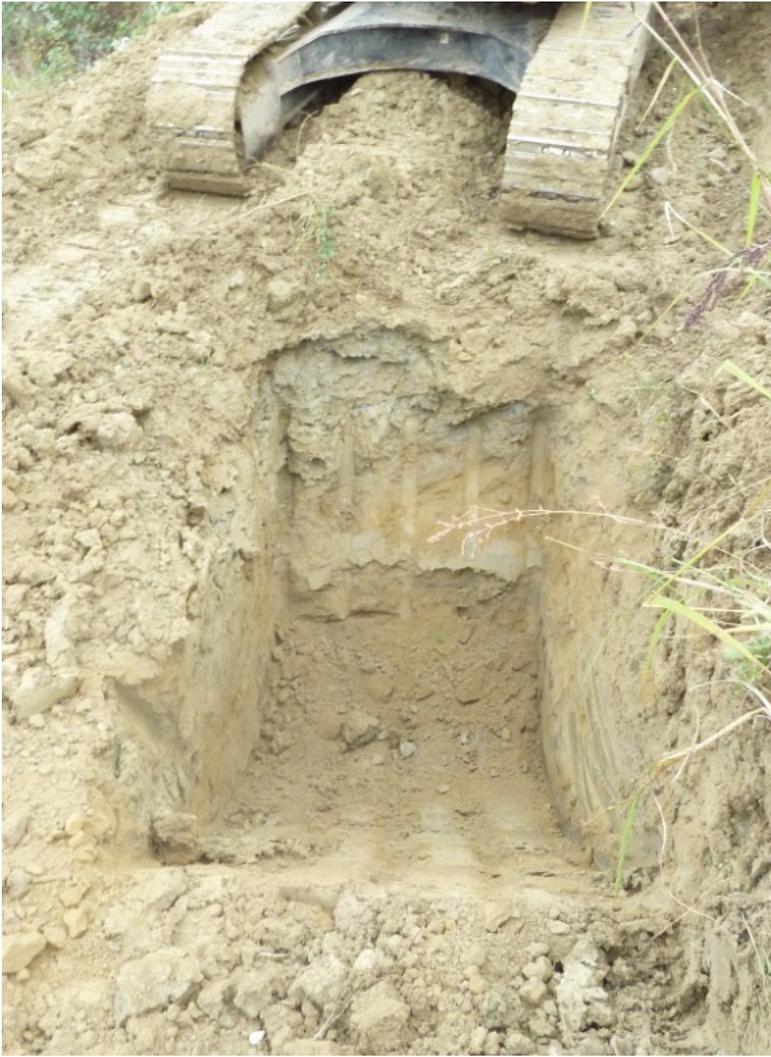
Dissesto 2

La falda idrica è presente persistentemente nel dissesto 1, mentre nel dissesto 2 risulta assente alle profondità indagate, a testimoniare che non vi è circolazione idrica all'interno dei terreni sciolti. Alla data del 04/12/2015 nel piezometro P1 (dissesto 1) la falda si pone a -3,92 m dal p.c. nel punto sondato, mentre P2 (dissesto 2) è risultato asciutto sino a fondo piezometro a -5,91 m.

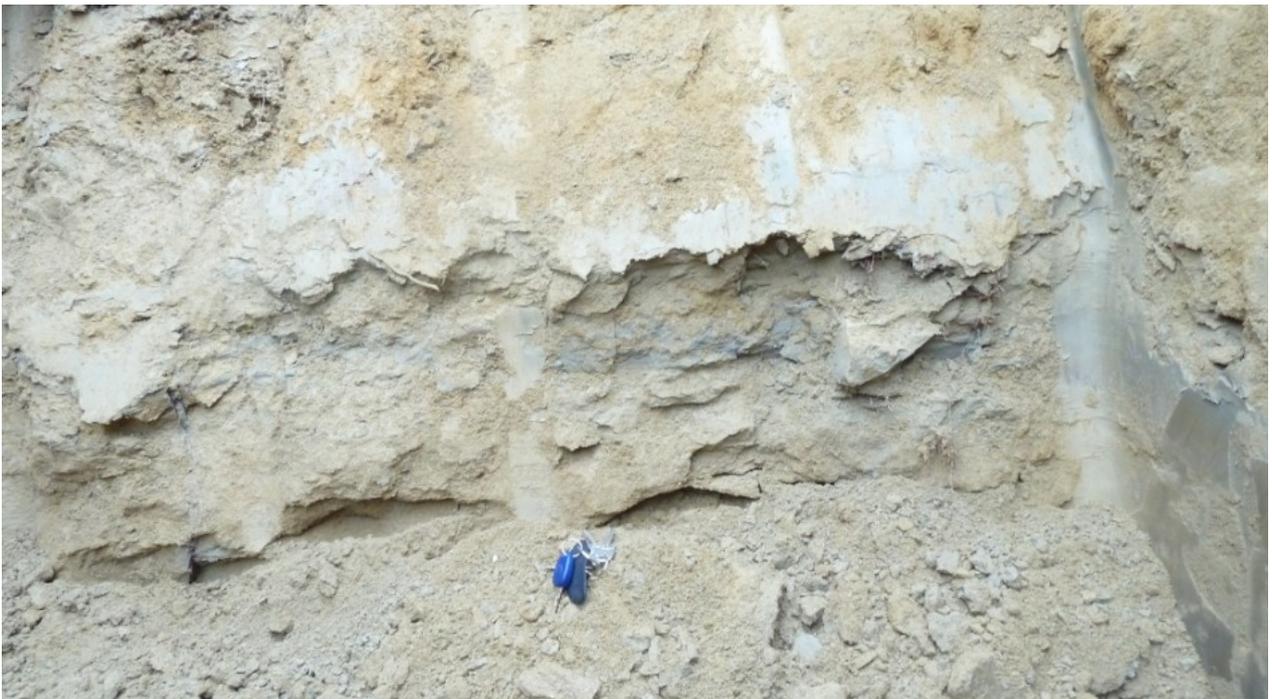
Saggio meccanico

Le profondità indagate tramite la campagna geognostica di novembre 2015 (n. 4 sondaggi penetrometrici statici ed uno elettrico con piezocono, oltre ad un saggio meccanico nel dissesto 2) si sono spinte a profondità comprese tra 3,6 m (CPT3) e 8,4 metri per la CPT 2; quasi 2 metri per il saggio meccanico, effettuato per la visione diretta del substrato roccioso in posto. Il piano di scorrimento del detrito è stato identificato grazie alle suddette indagini e le opere in progetto prevedono la protezione del tratto di scarpata costituito da materiale di riporto stradale per la realizzazione della parte di valle della carreggiata e la captazione delle acque presenti saltuariamente (dissesto 2) per infiltrazione da monte o tramite il materiale permeabile che contiene le reti presenti al di sotto del manto stradale, oltre alla realizzazione di una rete di scolo superficiale su tutta l'area riprofilata.
