Cod. SIMADA: 1R9F001 - Cod. ISPRA: FC109R/10

CONSOLIDAMENTO VERSANTE LOC. MONTECODRUZZO (FC)
INTERVENTI DI CONSOLIDAMENTO DEL VERSANTE IN
FRANA SOTTOSTANTE L'ABITATO DI MONTECODRUZZO
Comune di Roncofreddo (FC)

PROGETTO ESECUTIVO

RELAZIONE GEOLOGICA

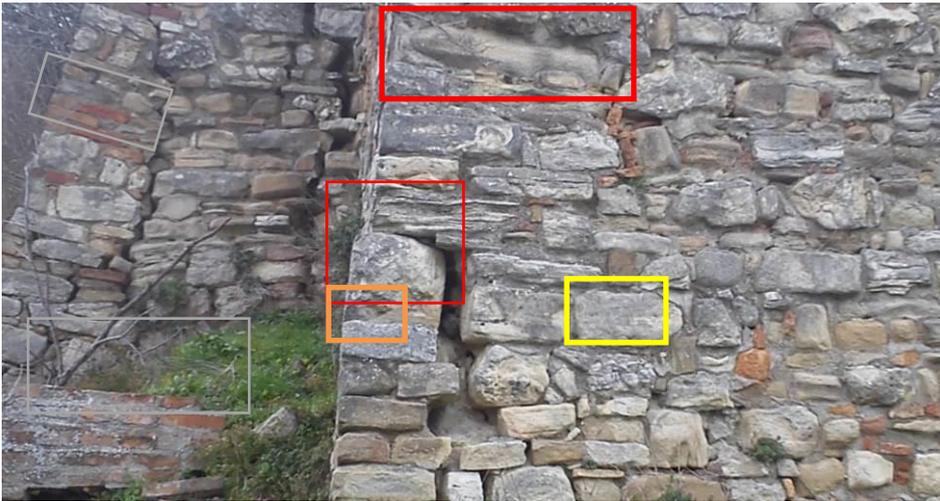
Foto 1

1) Arenarie giallastre ben cementate provenienti dal membro arenaceo della Formazione Marnoso arenacea tortoniana (frammenti di strato e/o "cogoli"), affiorante in loco (foto 1);
-

3) Calcarea presumibilmente stromatolitico, biancastro o grigio, simile litologicamente al travertino (probabile appartenenza al Calcarea di base della Formazione Gessoso solfifera) (foto 1);
-

4) Calcarea laminato a stratificazione incrociata o ondulata, brecce calcaree, biancastre o grigie, (Calcari di San Marino) (foto 1 e 4);
-

5) Laterizi (foto 1).
-

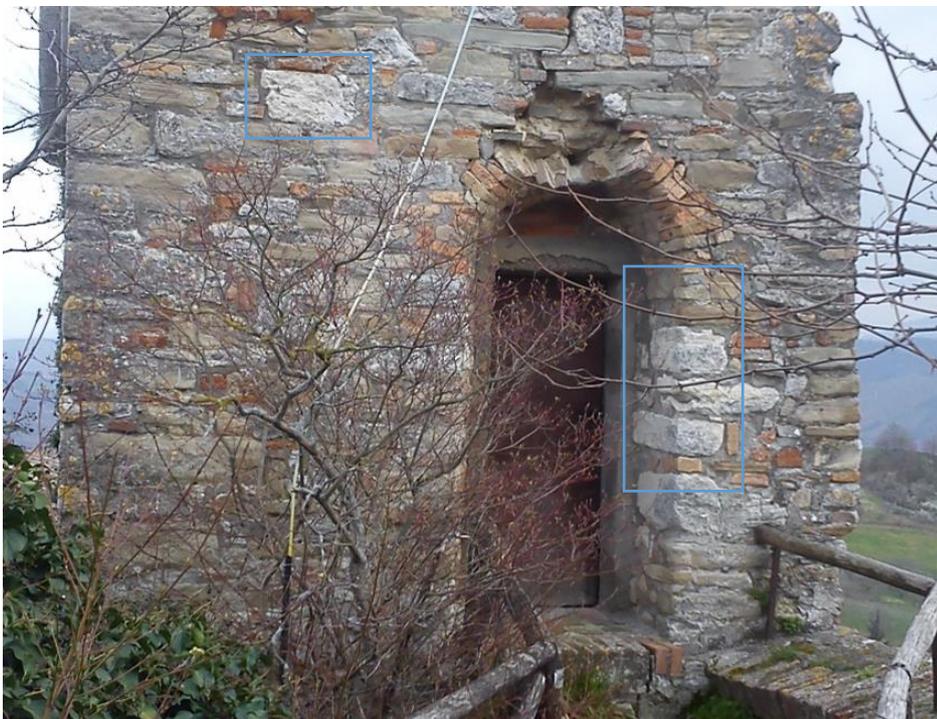
Foto 2

2) Calcarenite biancastra fine e finissima (Formazione di Monte Morello o Alberese) proveniente da aree limitrofe (distanti oltre 10 km) (foto 2);
-

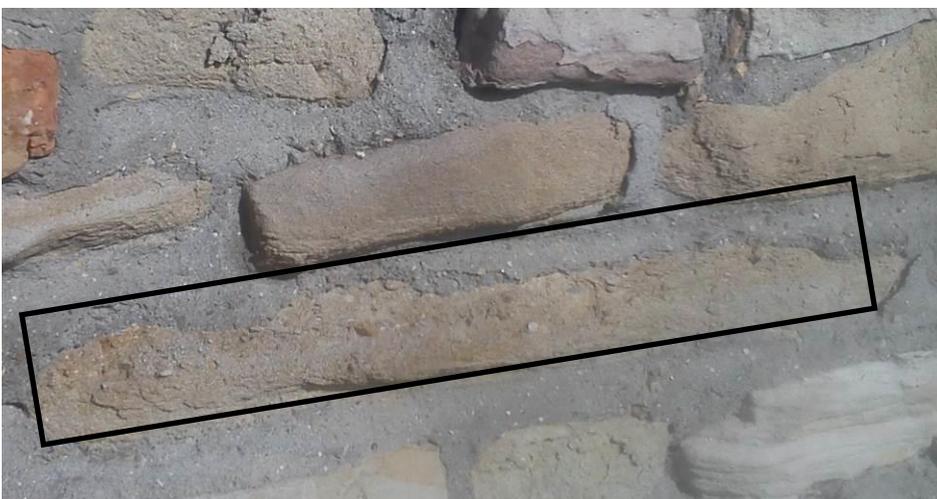
Foto 3

6) Arenarie e breccie marroncine o giallastre (Formazione delle Argille Azzurre, Membro arenaceo di Borello) (foto 3)

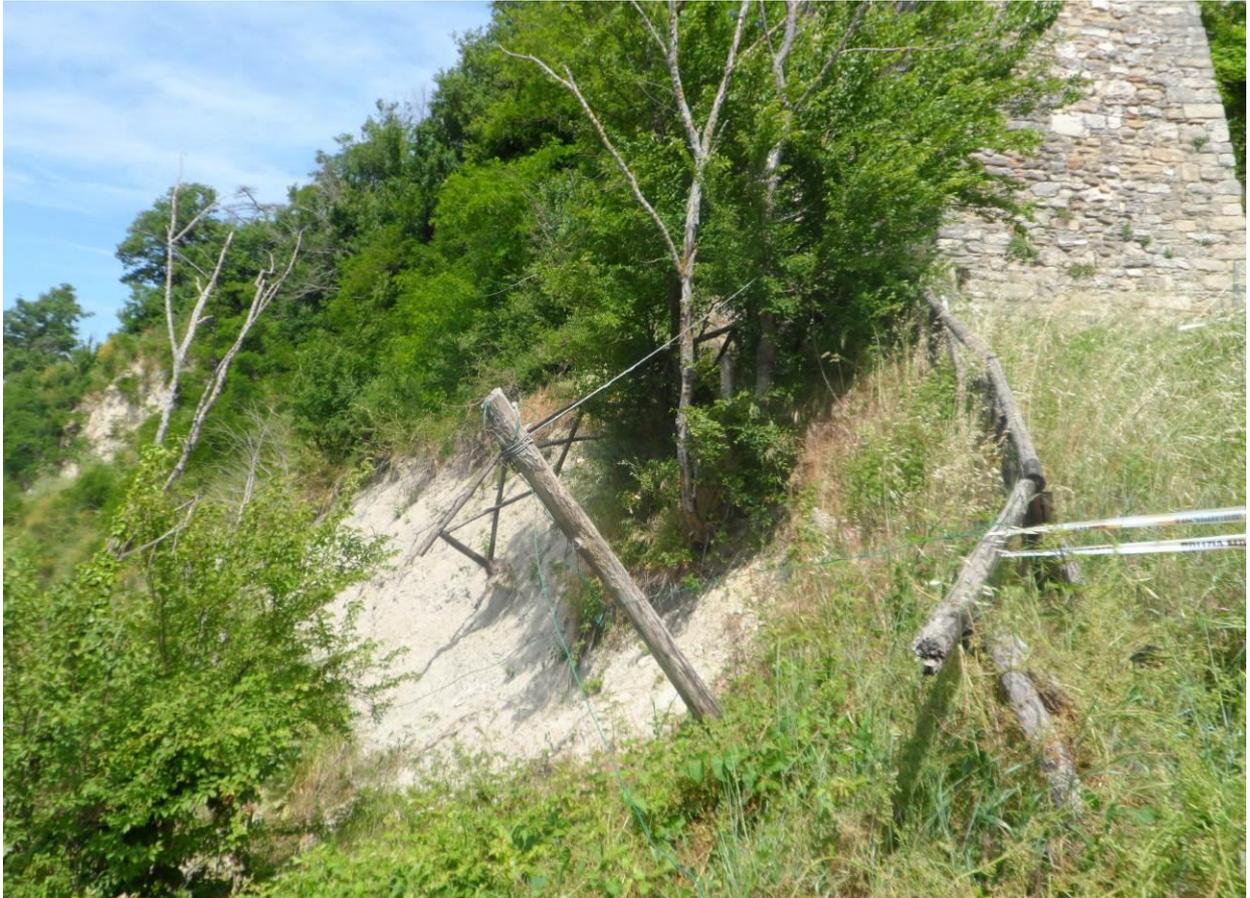
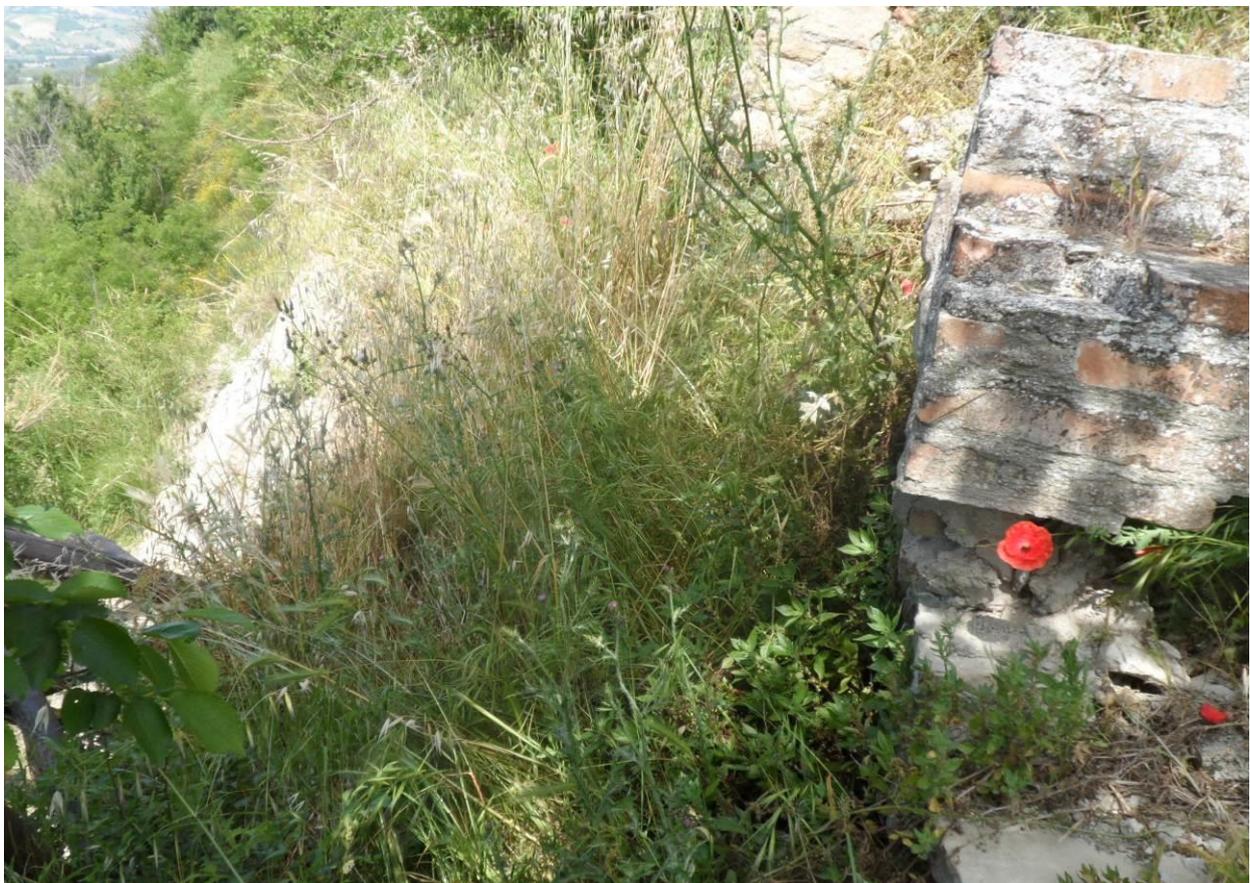
TAVOLA 8: Documentazione fotografica

Innanzitutto, l'area della scarpata è soggetta ad arretramenti per erosione e cedimenti del substrato roccioso in posto, fratturato e detensionato dove esposto agli agenti atmosferici. Dalle analisi delle fotografie della torre risalenti al 1928, si nota la presenza di uno stradello a lato dell'ingresso nella parte bassa della torre. Poiché questo ora non vi è più, essendo franato alcune decine di anni or sono, se ne deduce che il substrato roccioso presente in posto durante i bombardamenti non sia più esistente, essendo franato e scivolato a valle. I rilievi da foto aerea della Regione, da cui la Carta Tecnica Regionale, indicano nel 1974-75 il ciglio superiore della scarpata ad oltre 5 metri dal muro perimetrale della torre, ad indicare un ulteriore arretramento della scarpata e la conseguente scomparsa del materiale roccioso che avrebbe dovuto interagire con la caduta degli ordigni. Per questo motivo, appare evidente che lungo la scarpata che limita il lato sudoccidentale del paese e che lambisce la torre, non possano essere presenti materiali residuali della seconda guerra mondiale, anche perché trattandosi di rocce assai tenaci, anche durante le stagioni piovose non sono soggette ad ammolamenti della roccia ed a risultare sempre e comunque rigide a sufficienza per permettere alle bombe di esplodere nell'impatto. Nel ripiano a ridosso della torre, essendo stato in parte rimosso e rimodellato, la eventuale presenza di un proiettile inesplosivo potrà essere verificato con un normale controllo radar o tramite altra prospezione su di un'area pianeggiante e facilmente accessibile, mentre la scarpata, molto acclive e difficilmente accessibile, potrà essere evitata dalle indagini per materiali bellici residuali, in quanto presenta roccia subaffiorante pressoché ovunque, è stata interessata da fenomeni di crollo ed erosione che hanno totalmente asportato i primi metri negli ultimi 70 anni. L'unica parte con una copertura detritica significativa, è stata messa in posto durante gli ultimi eventi meteorologici importanti (2012-2016), per cui anch'essi scevri dalla possibilità di contenere ordigni inesplosivi.
