# Nuova perimetrazione di area a rischio di frana nel comune di Modigliana, Località: Vico – via dei Frati.

A seguito della attivazione del fenomeno franoso avvenuto nel febbraio-marzo 2015 e delle risultanze della documentazione storica, delle indagini, dei rilievi e degli elaborati prodotti dal Consorzio di Bonifica della Romagna Occidentale e dall'Università di Bologna, e dal rilievo a cura della Segreteria Tecnica di questa AdBRR, è emersa la necessità di inserire una nuova perimetrazione del rischio di frana della località in oggetto nel PSRI.

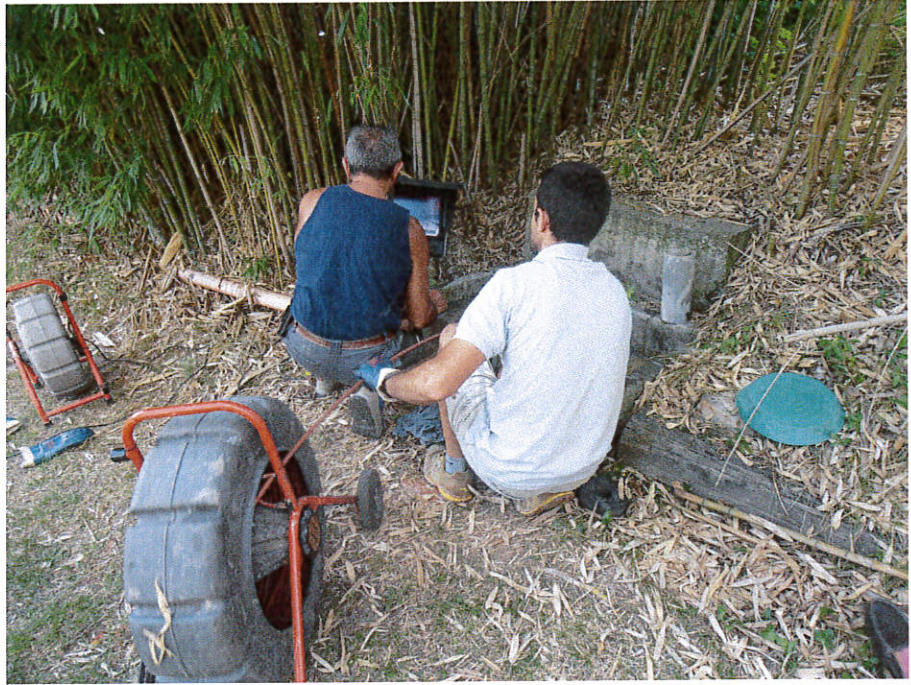
*Foto 1 – Indagine delle rotture della condotta di scarico del pozzo di drenaggio tramite video ispezione*

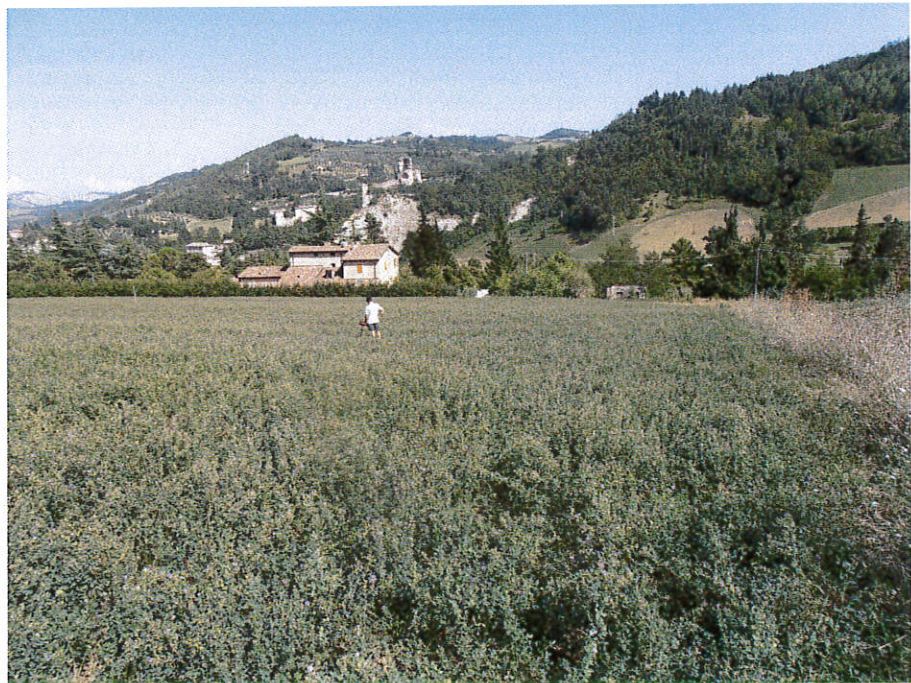
*Foto 2 – Indagine delle rotture della condotta di scarico del pozzo di drenaggio tramite video ispezione con rilievo dal piano campagna della profondità della condotta*

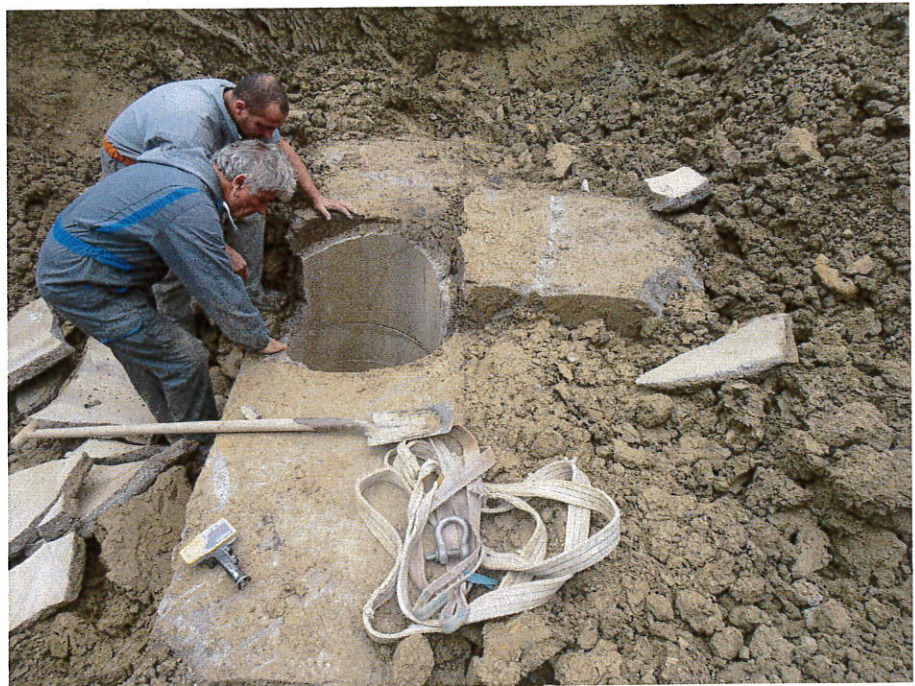
*Foto 4 – Smontaggio manuale dei frammenti degli elementi in cls ad anello costituenti il pozzo e fratturati e deformati in conseguenza dell'attivazione della frana in parola.*

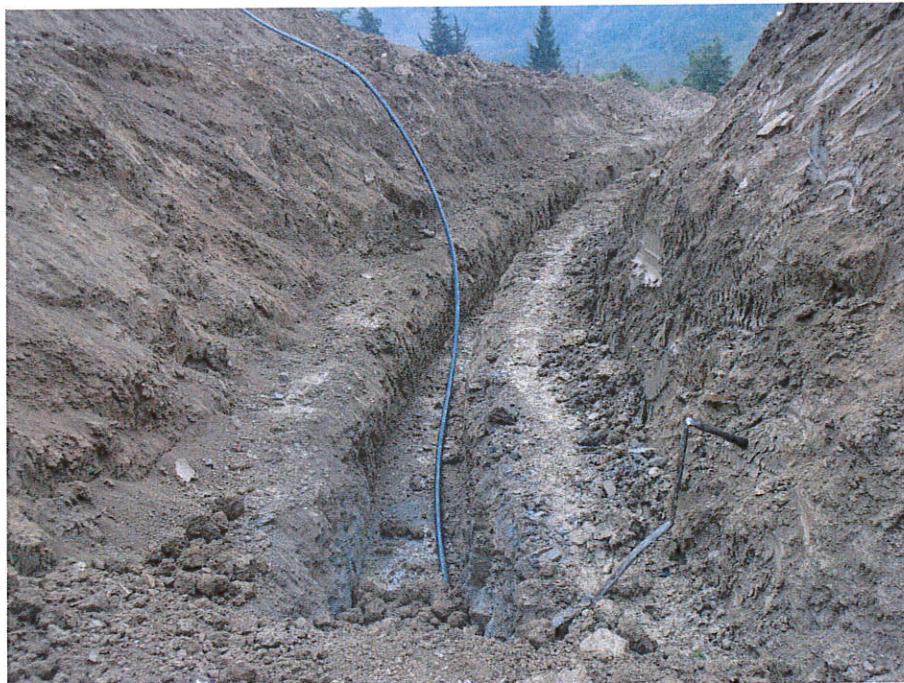
*Foto 5 – Scavo a sezione obbligata per la posa della nuova condotta PEAD Ø90mm PN16 di scarico del pozzo drenante. A destra della trincea di scavo si nota un frammento della precedente condotta di scarico in ferro Ø63mm. Alla nuova condotta, nello scavo obbligato, è stato affiancato un drenaggio con tessuto Enkadrain e tubo microfessurato.*

Durante i lavori, considerata la variazione litologica ed idrogeologica dei terreni attraversati con gli scavi e l'elevata umidità localizzata nelle principali discontinuità, nella trincea di posa della nuova condotta di scarico è stato realizzato un drenaggio tramite l'utilizzo di tessuto Enkadrain e tubo micro fessurato, come indicato all'Allegato 2.

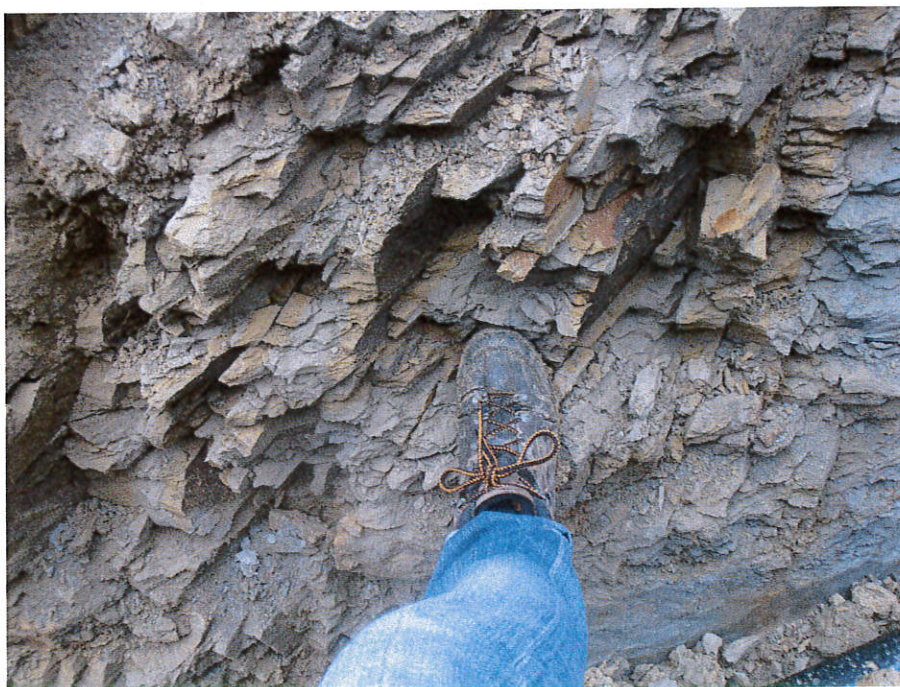
*Foto 6 – Particolare del substrato roccioso fratturato ritrovato ai alti dello scavo a sezione obbligata per la posa della nuova condotta. La presenza di ossidazioni e mineralizzazioni nelle fratture pervasive del substrato attraversato con lo scavo è stata associata ad una elevata circolazione freatica nella porzione sommitale del substrato*

*roccioso in sito. La fatturazione pervasiva e le suddette incrostazioni si ritrovano tipicamente nei terreni coinvolti nei grandi movimenti franosi per scivolamento su strato.*

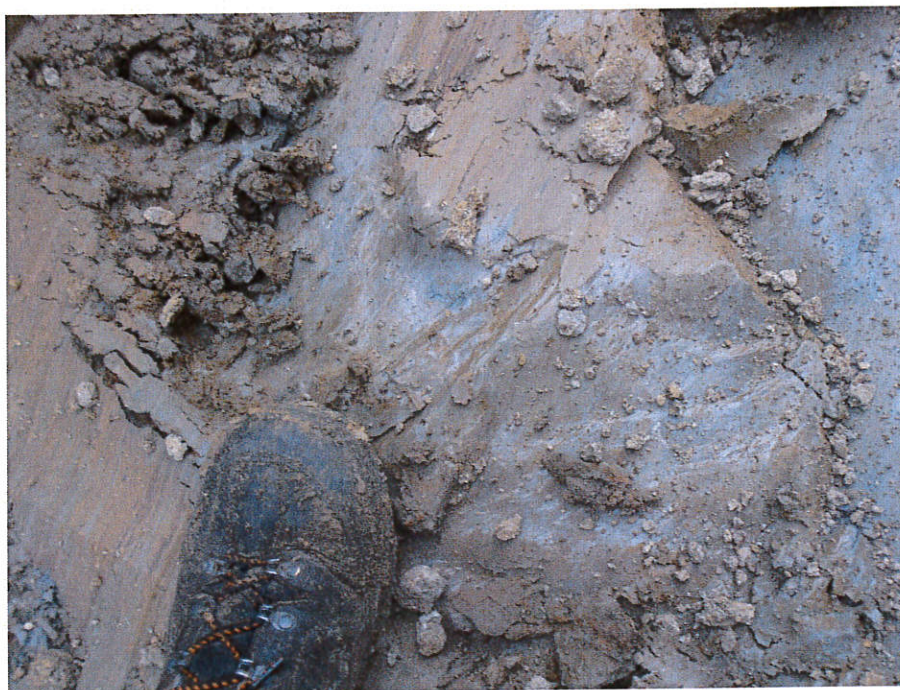
*Foto 7 – Particolare di una superficie di scivolamento per frana riportata in affioramento sul fondo dello scavo obbligato dello scarico.*

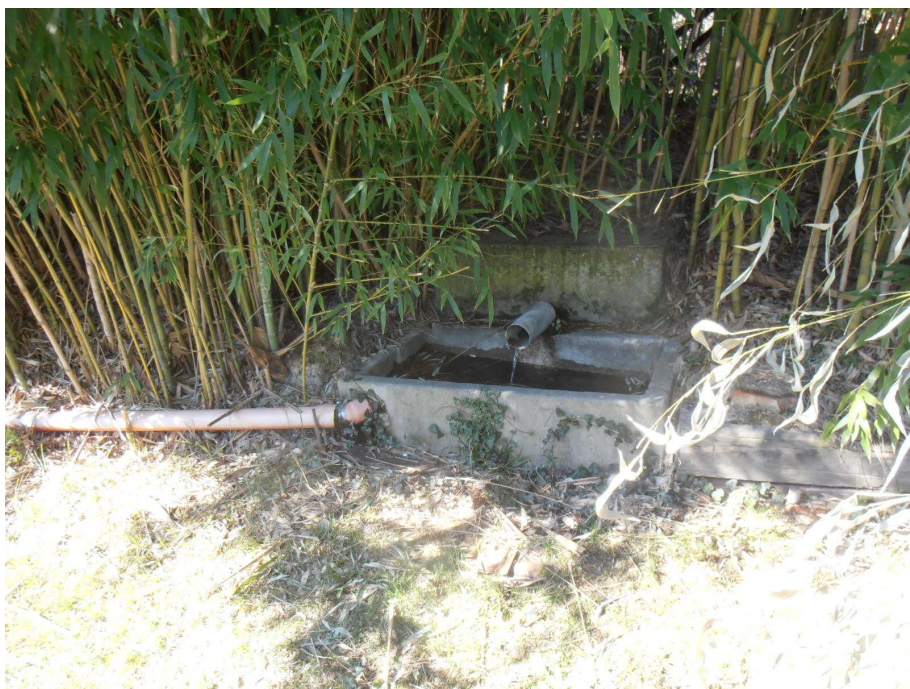
*Foto 1 – Vista dello scarico del sistema di drenaggio realizzato dal Consorzio di Bonifica nel 1971. Si nota la scarsa portata idrica rilevata in data 06/03/2015.*

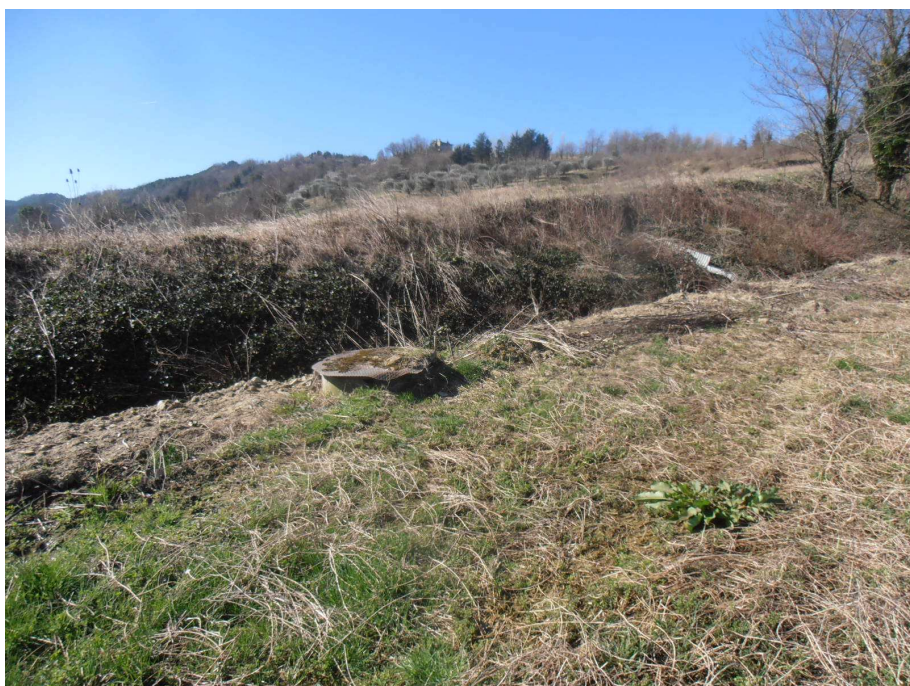
*Foto 2 – Vista del pozzo di raccolta delle acque drenate, della profondità di -7 m dal p.c., realizzato dal Consorzio di Bonifica nel 1971. In data 06/03/2015 il livello freatico all'interno del pozzo risultava pari alla quota del piano campagna.*

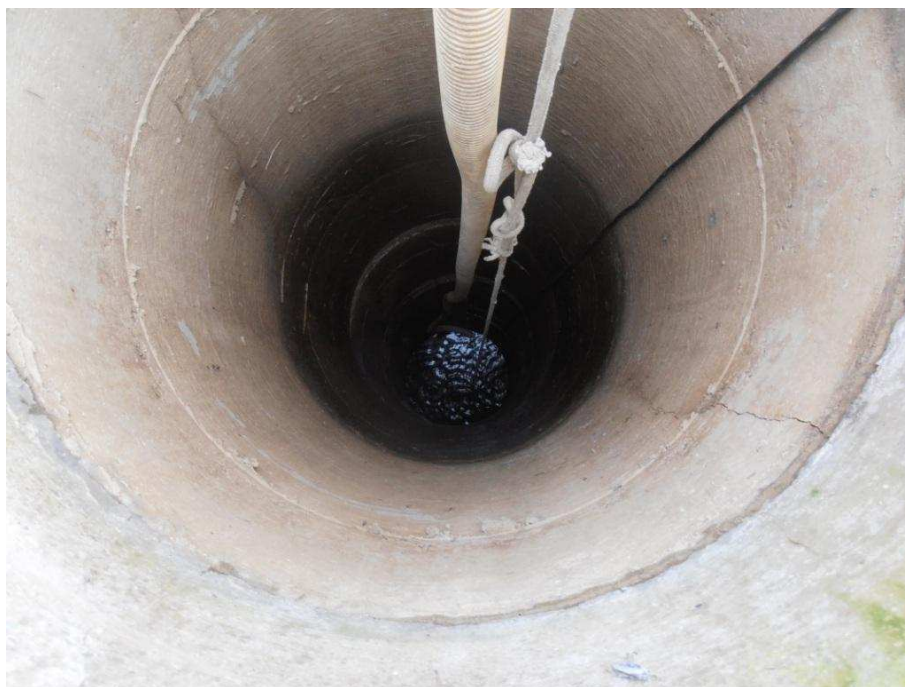
*Foto 3 – Vista del pozzo di raccolta delle acque drenate, della profondità di -7 m dal p.c., realizzato dal Consorzio di Bonifica nel 1971. In data 10/03/2015 si è proceduto con l'abbattimento della falda freatica con emungimento forzato della acqua.*

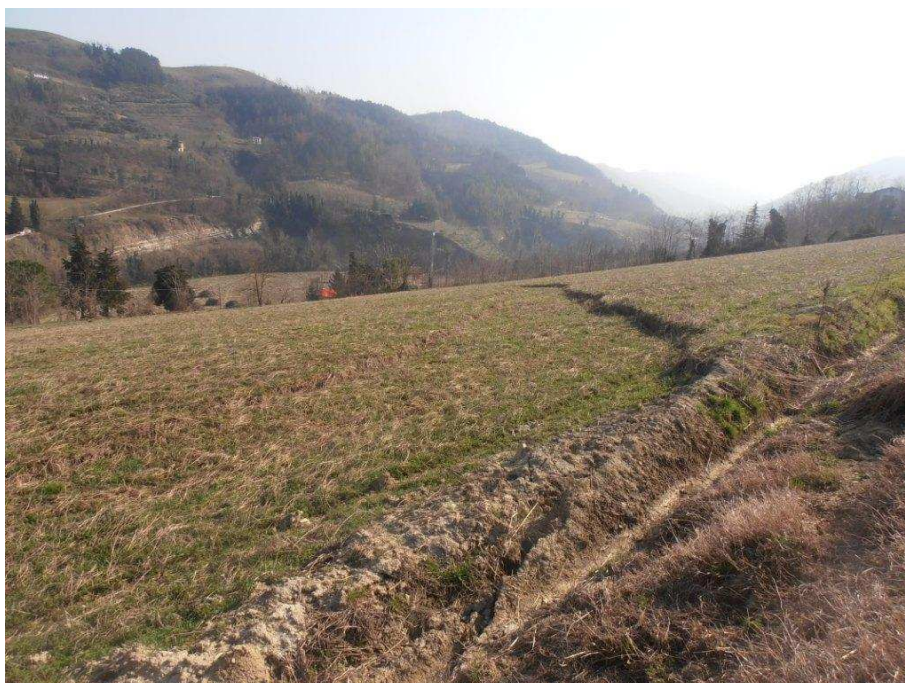
1. la presenza nei terreni a seminativo posti a monte della SP 20 "Tramazzo-Marzeno" e del fabbricato denominato Vico di una scarpata di distacco con andamento planimetrico semicircolare, con rigetto pari ad alcune decine di centimetri (v. Allegato 4 - Foto 4);
2. le deformazioni della carreggiata della strada provinciale sopracitata per una lunghezza di circa 200 m a partire dall'incrocio con la strada comunale Via dei Frati ed in corrispondenza del fabbricato residenziale denominato Vico, con fessurazioni molto evidenti del manto bituminoso

*Foto 4 – Vista della porzione sud della corona di distacco presente nei terreni a seminativo posti a monte della SP 20.*

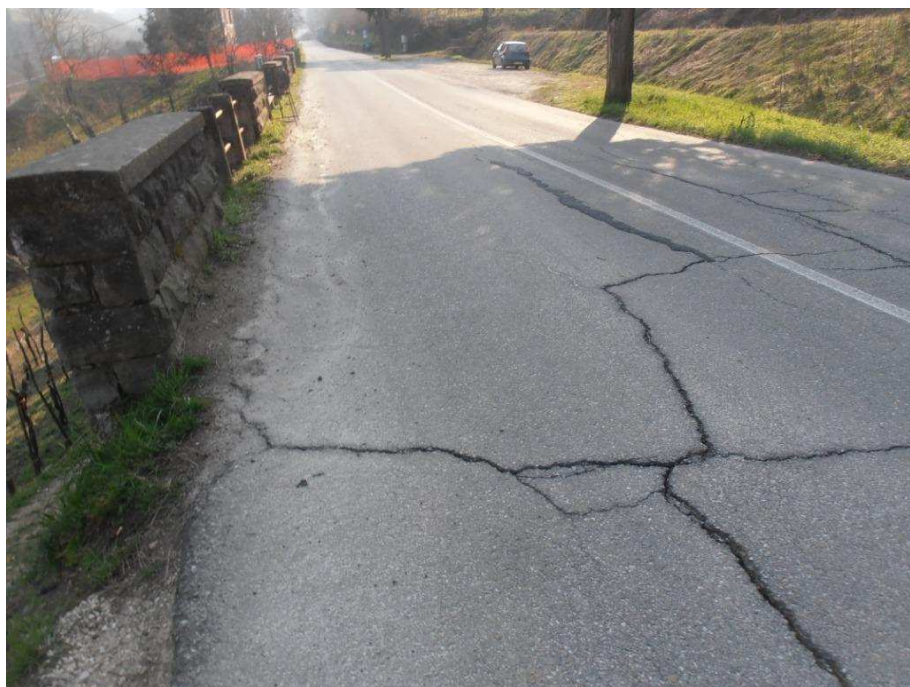
*Foto 5 – Vista delle fratture della carreggiata della SP 20.*

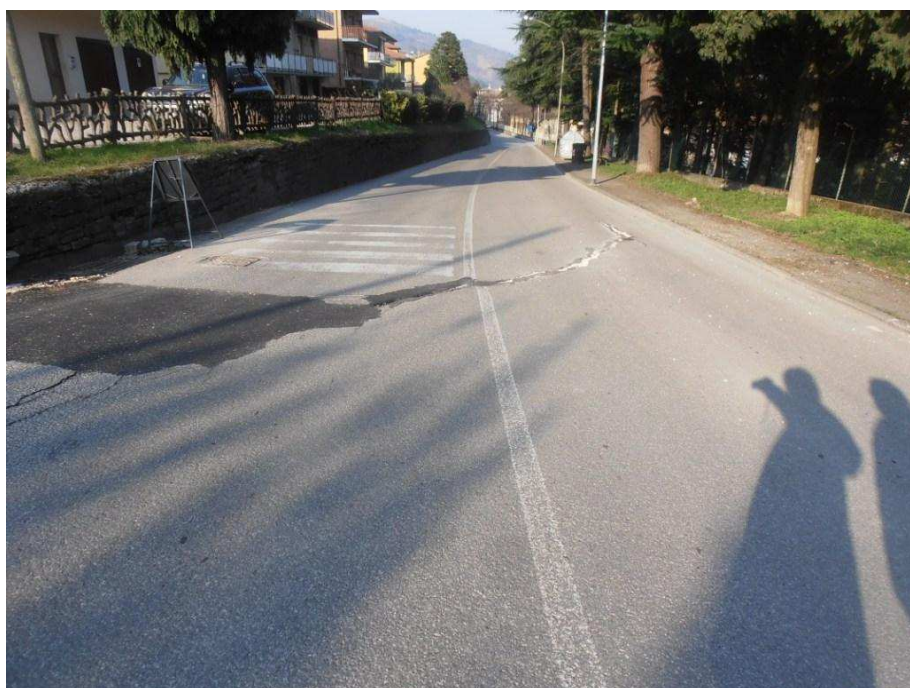
*Foto 6 – Vista delle fratture della carreggiata della SP 20 in corrispondenza con l'incrocio con Via dei Frati.*

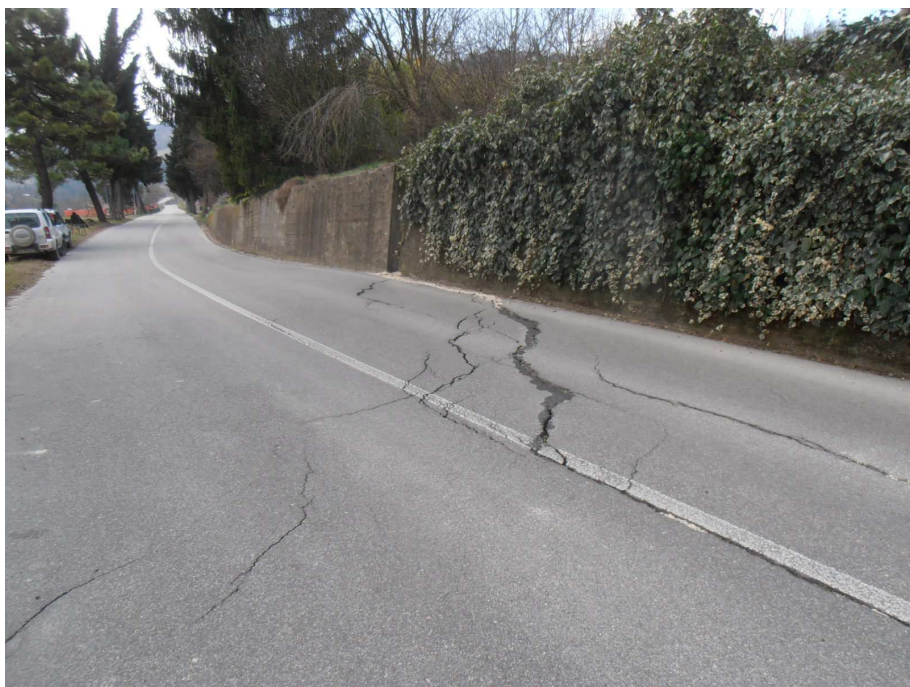
*Foto 7 – Vista delle fratture della carreggiata della SP 20, in prossimità dell'incrocio con Via dei Frati.*

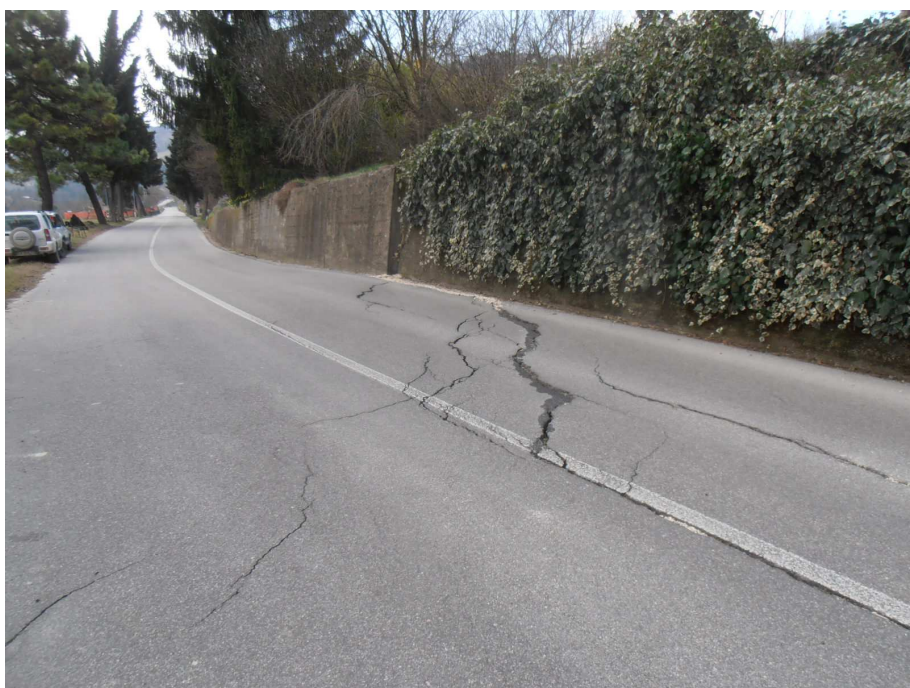
*Foto 8 – Vista in data 06/03/2015 delle fratture e della deformazione altimetrica della carreggiata della SP 20, in corrispondenza del fabbricato residenziale Vico, che si trova immediatamente a monte del muro di contenimento.*

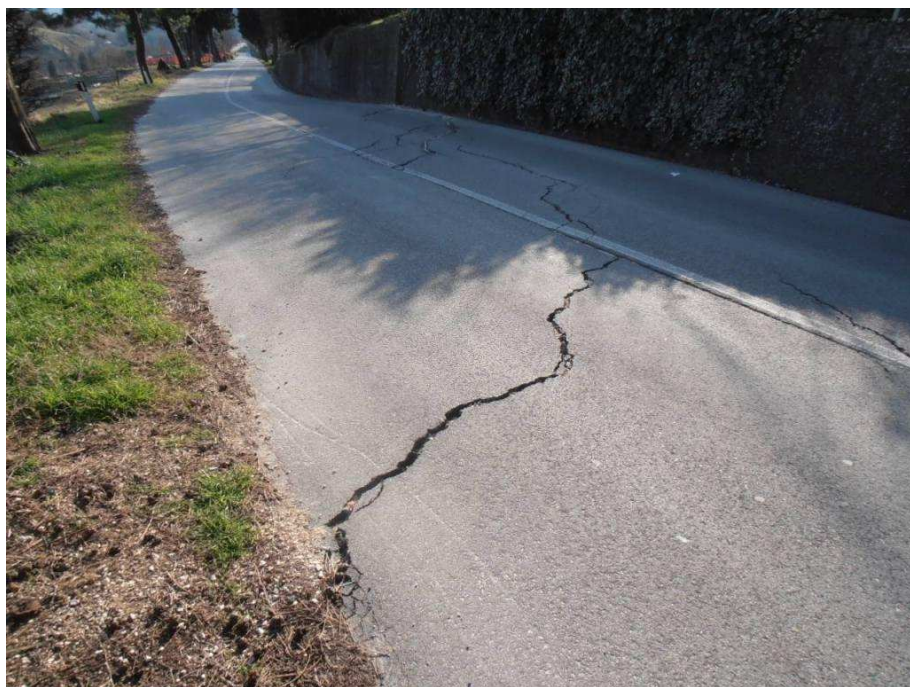
I sopralluoghi condotti successivamente, nei giorni 10/03/2015 e 12/03/2015 e in data 20/03/2015, hanno permesso di constatare l'aumento delle deformazioni superficiali, in particolar modo della carreggiata della SP 20 e del muro di contenimento in pietrame ed in cemento ubicato sul lato a monte della strada provinciale, in posizione sottostante l'area cortilizia del fabbricato residenziale Vico. Tale fabbricato presenta qualche fessurazione nella porzione nord.

*Foto 9 – Vista in data 10/03/2015 dell'aggravamento delle fratture e della deformazione altimetrica della carreggiata della SP 20, in corrispondenza del fabbricato residenziale Vico, che si trova immediatamente a monte del muro di contenimento.*

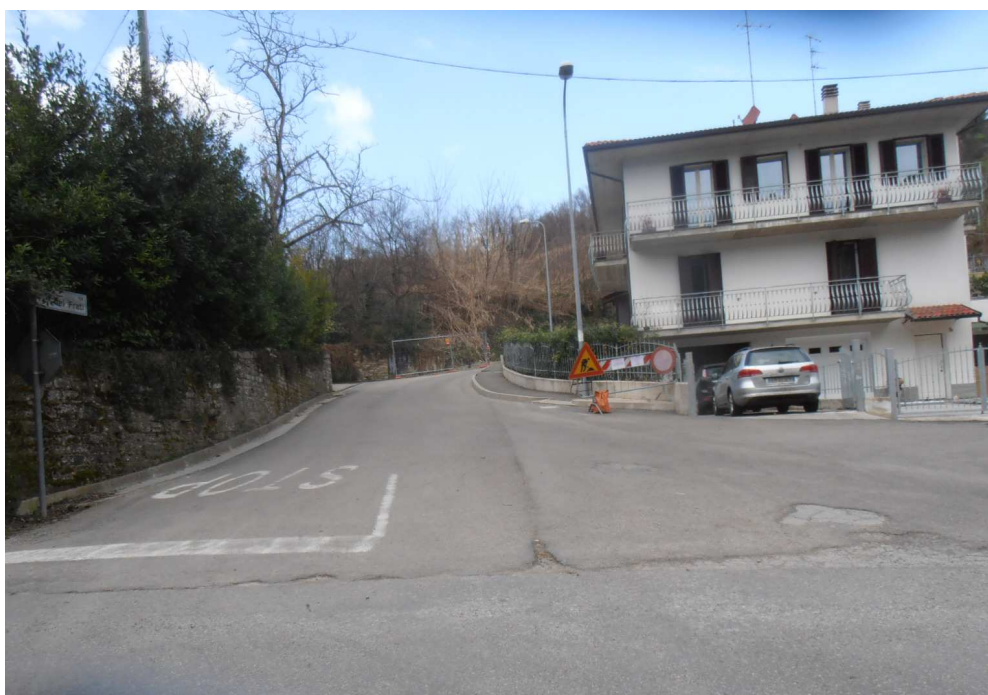
*Foto 10 – Vista del fabbricato residenziale coinvolto nel dissesto franoso, posto in prossimità dell'incrocio tra Via dei Frati e la SP 20.*

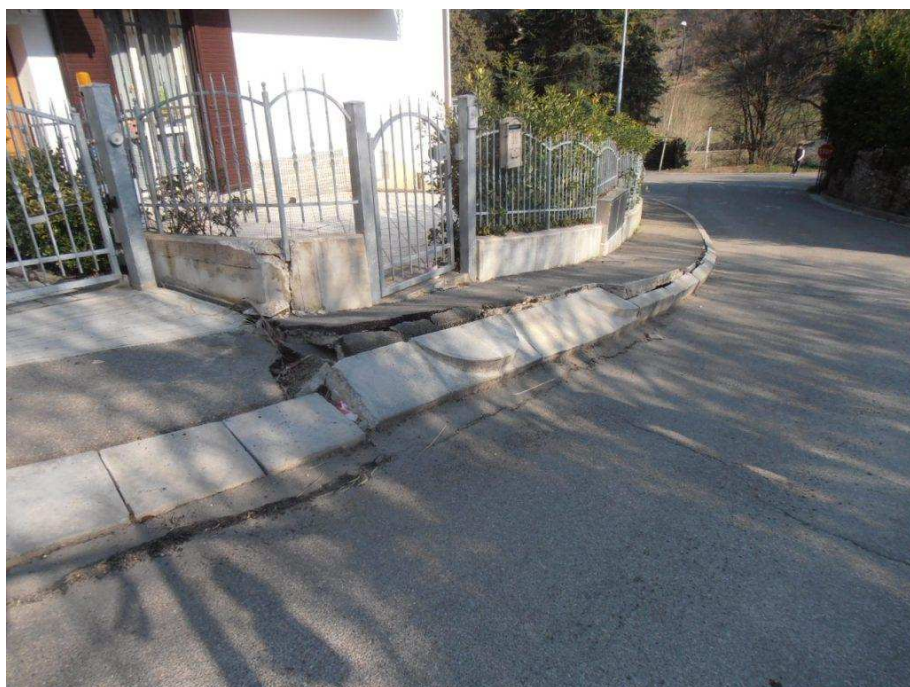
*Foto 11 – Vista delle deformazioni e rotture del marciapiedi e del muretto perimetrale della recinzione del fabbricato residenziale posto in prossimità dell'incrocio tra Via dei Frati e la SP 20.*

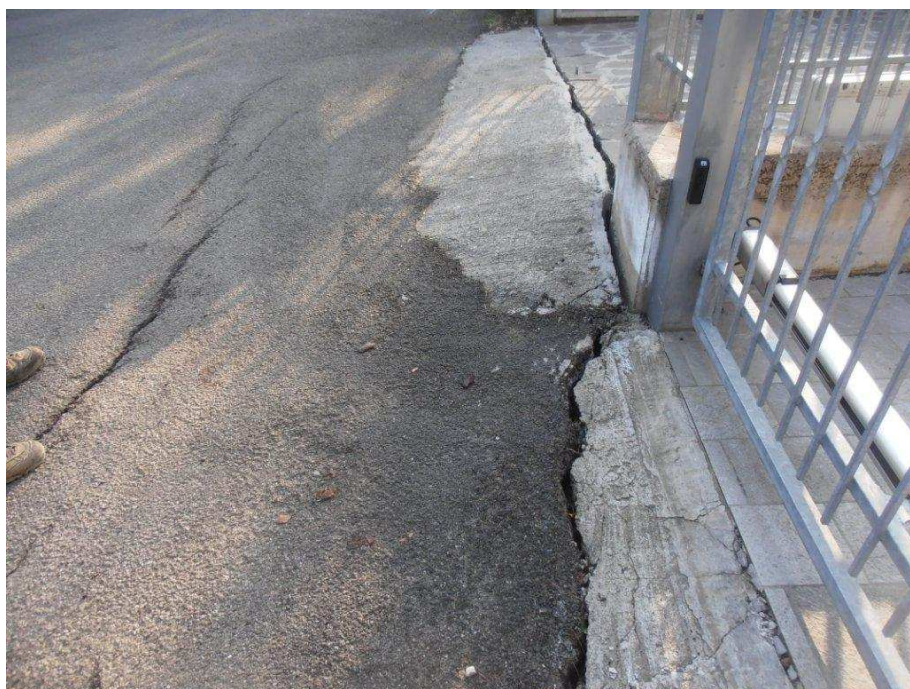
*Foto 12 – Vista delle deformazioni e delle rotture del marciapiedi del fabbricato residenziale posto in prossimità dell'incrocio tra Via dei Frati e la SP 20.*

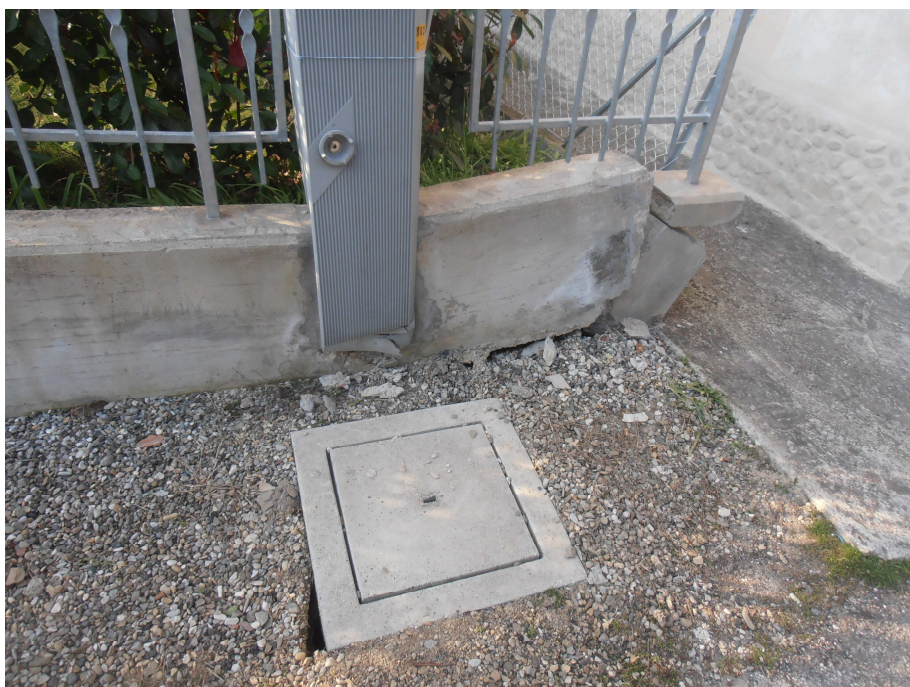
*Foto 13 – Vista delle deformazioni e del muretto perimetrale prospiciente la SP 20, del fabbricato residenziale posto in prossimità dell'incrocio tra Via dei Frati e la SP 20 medesima.*

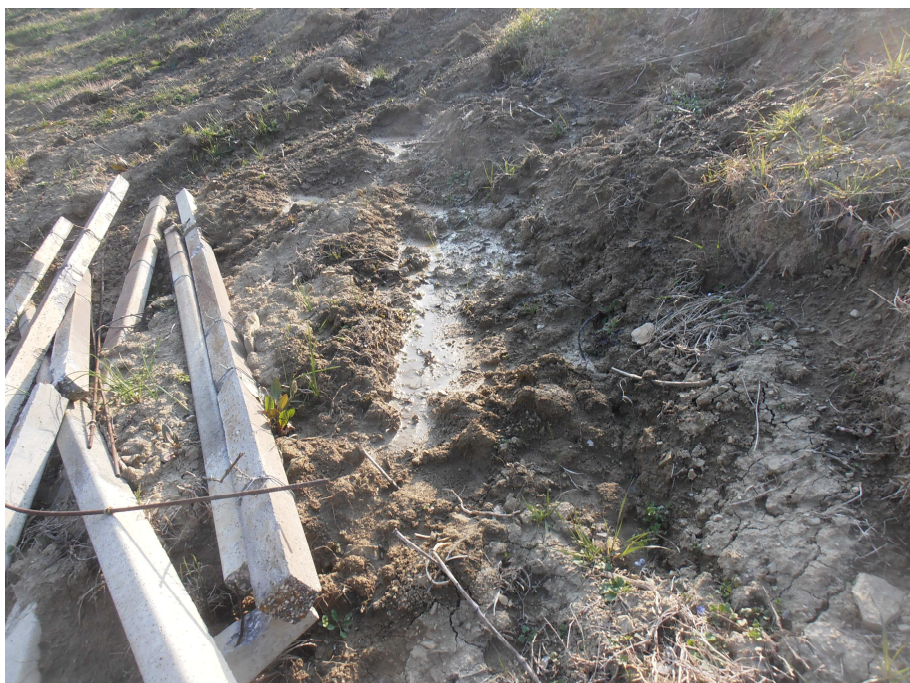
*Foto 14 – Vista delle emergenze idriche rilevate al piede del versante in loc. Vico, a valle della SP 20.*

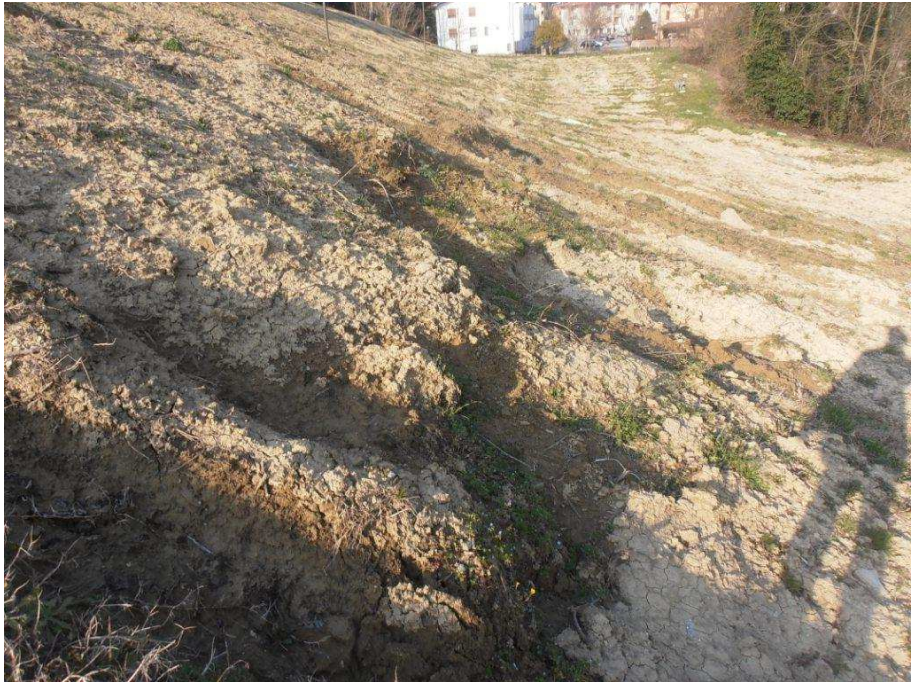
*Foto 15 – Vista delle emergenze idriche rilevate al piede del versante in loc. Vico, a valle della SP 20.*

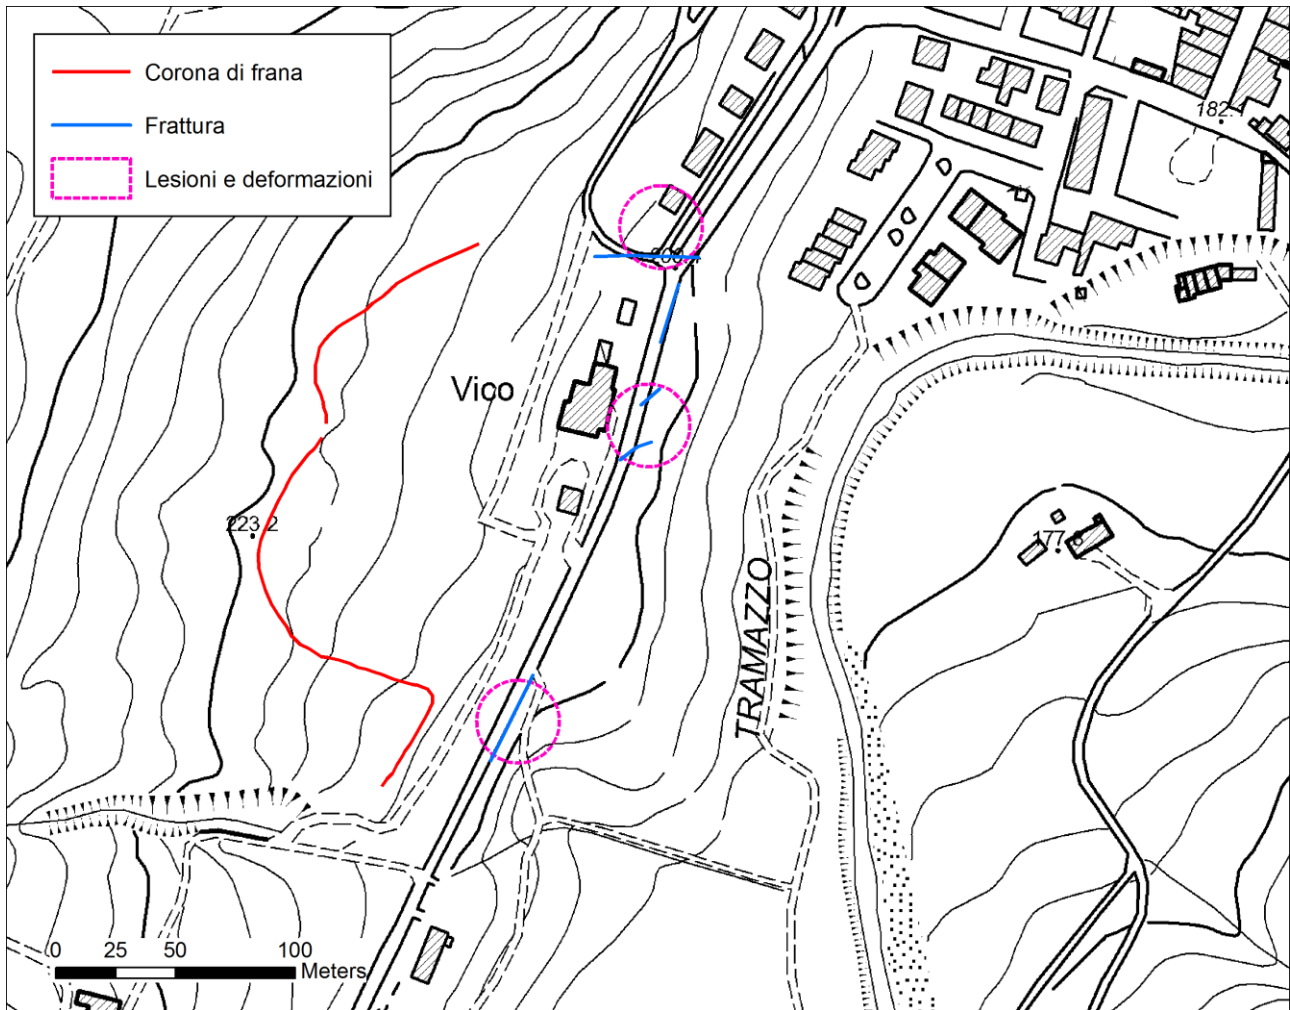
*Fig. 1. Frana di Vico rilevata il 20 Marzo 2015.*

Altre evidenze significative sono (aree evidenziate in Fig.1): l'abbassamento della sede stradale a valle della casa di Vico; la rotazione verso monte di alcuni alberi ad alto fusto posti lungo la strada; le lesioni presenti sul marciapiede e sulla recinzione dell'abitazione posta sul fianco sinistro del dissesto; la rotazione del muro di contenimento posto a valle della strada, ormai pericolosamente strapiombante.

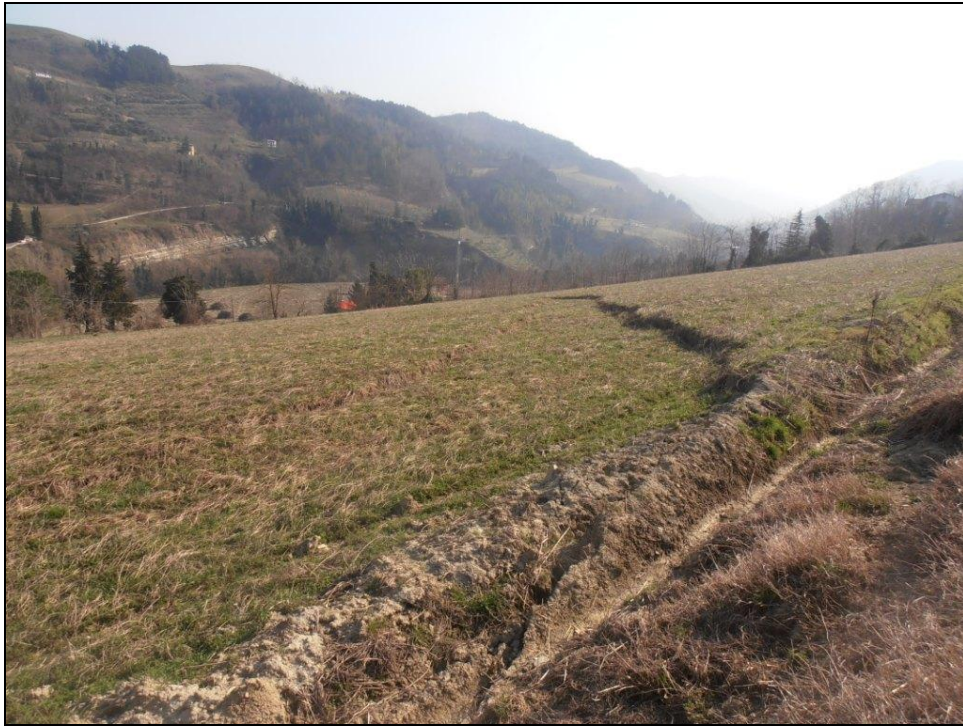
*Corona di distacco.*

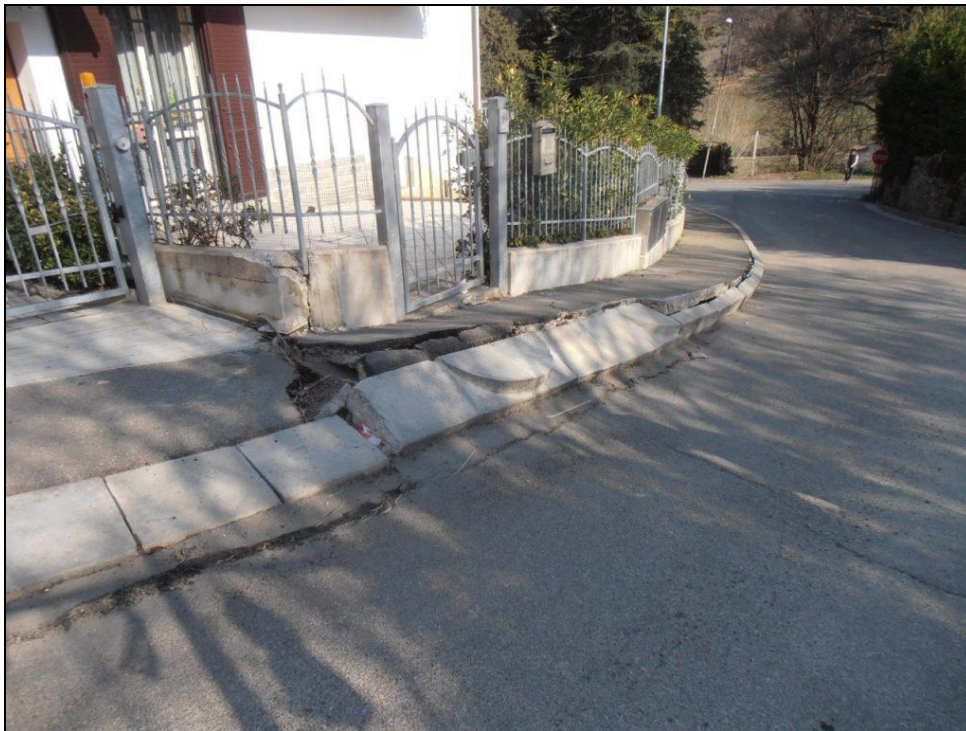
*Lesioni sulla recinzione dell'edificio posto sul fianco sinistro della frana*

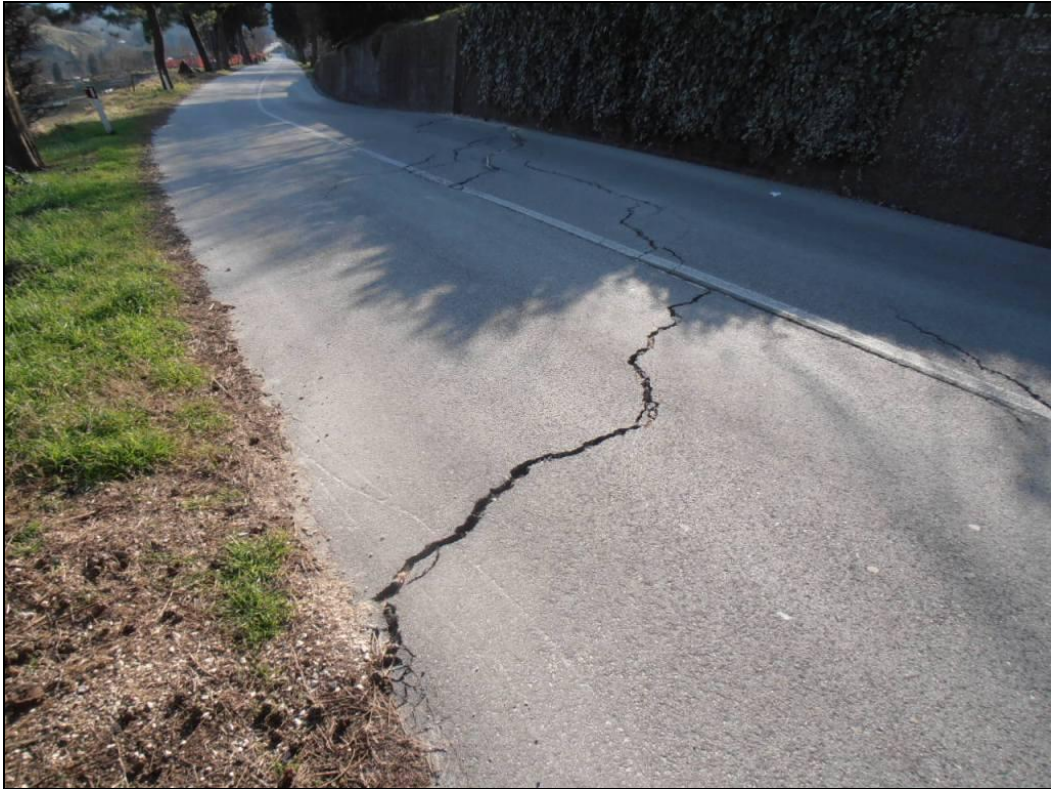
*Lesioni sul manto stradale di fronte a casa Vico. Notare l'avvallamento del muro sulla destra.*

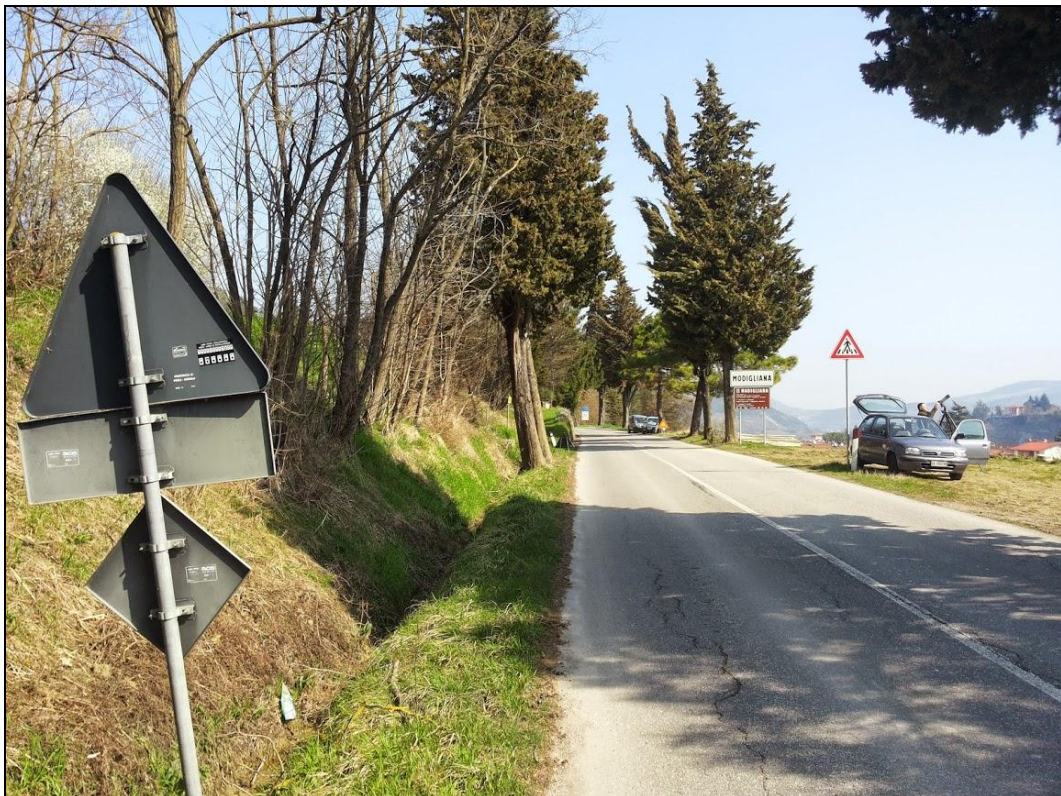
*Rotazione verso monte di due alberi ad alto fusto di fronte a casa Vico.*

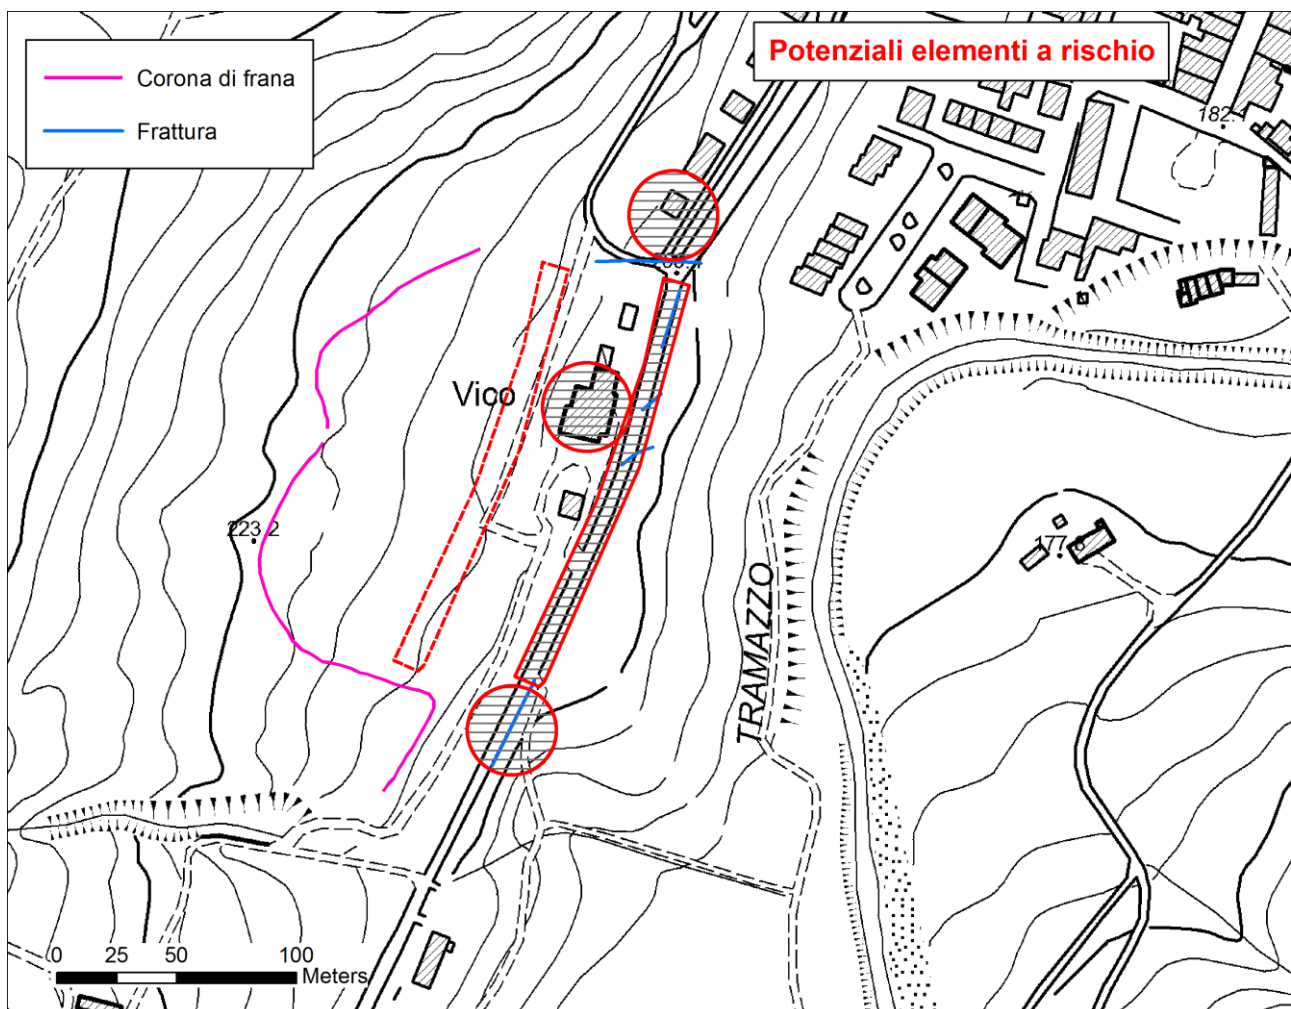
Fig. 4. Potenziali elementi a rischio alla data del sopralluogo.

- La casa Vico che insiste all'interno del perimetro di frana.
- L'edificio lungo il fianco sinistro della frana, che mostra lesioni sulla recinzione e sul marciapiede
- Il tratto di strada provinciale interessato dal dissesto, già lesionato in diversi punti
- Il muro di contenimento posto a valle della strada, che è strapiombante e mostra un distacco in testa
- La condotta acquedottistica di Hera (da verificare) che passa in trincea dietro casa Vico e sembrare la causa di alcuni ristagni d'acqua visibili nel campo a monte

- Alla luce di queste considerazioni si raccomanda di rilevare con estrema attenzione l'evoluzione delle fratture nel terreno, nel manto stradale e l'insorgere di lesioni negli edifici coinvolti, provvedendo ad un eventuale sgombero qualora le condizioni si aggravassero.
