Scheda 2.100_P: Spennabili – Ca' Besi (RN) (PS266086)

Deliberazione Consiglio Comunale n°71 del 28 novembre 2011

PIANO STRALCIO DI BACINO
PER L'ASSETTO IDROGEOLOGICO

- AGGIORNAMENTO 2012 -

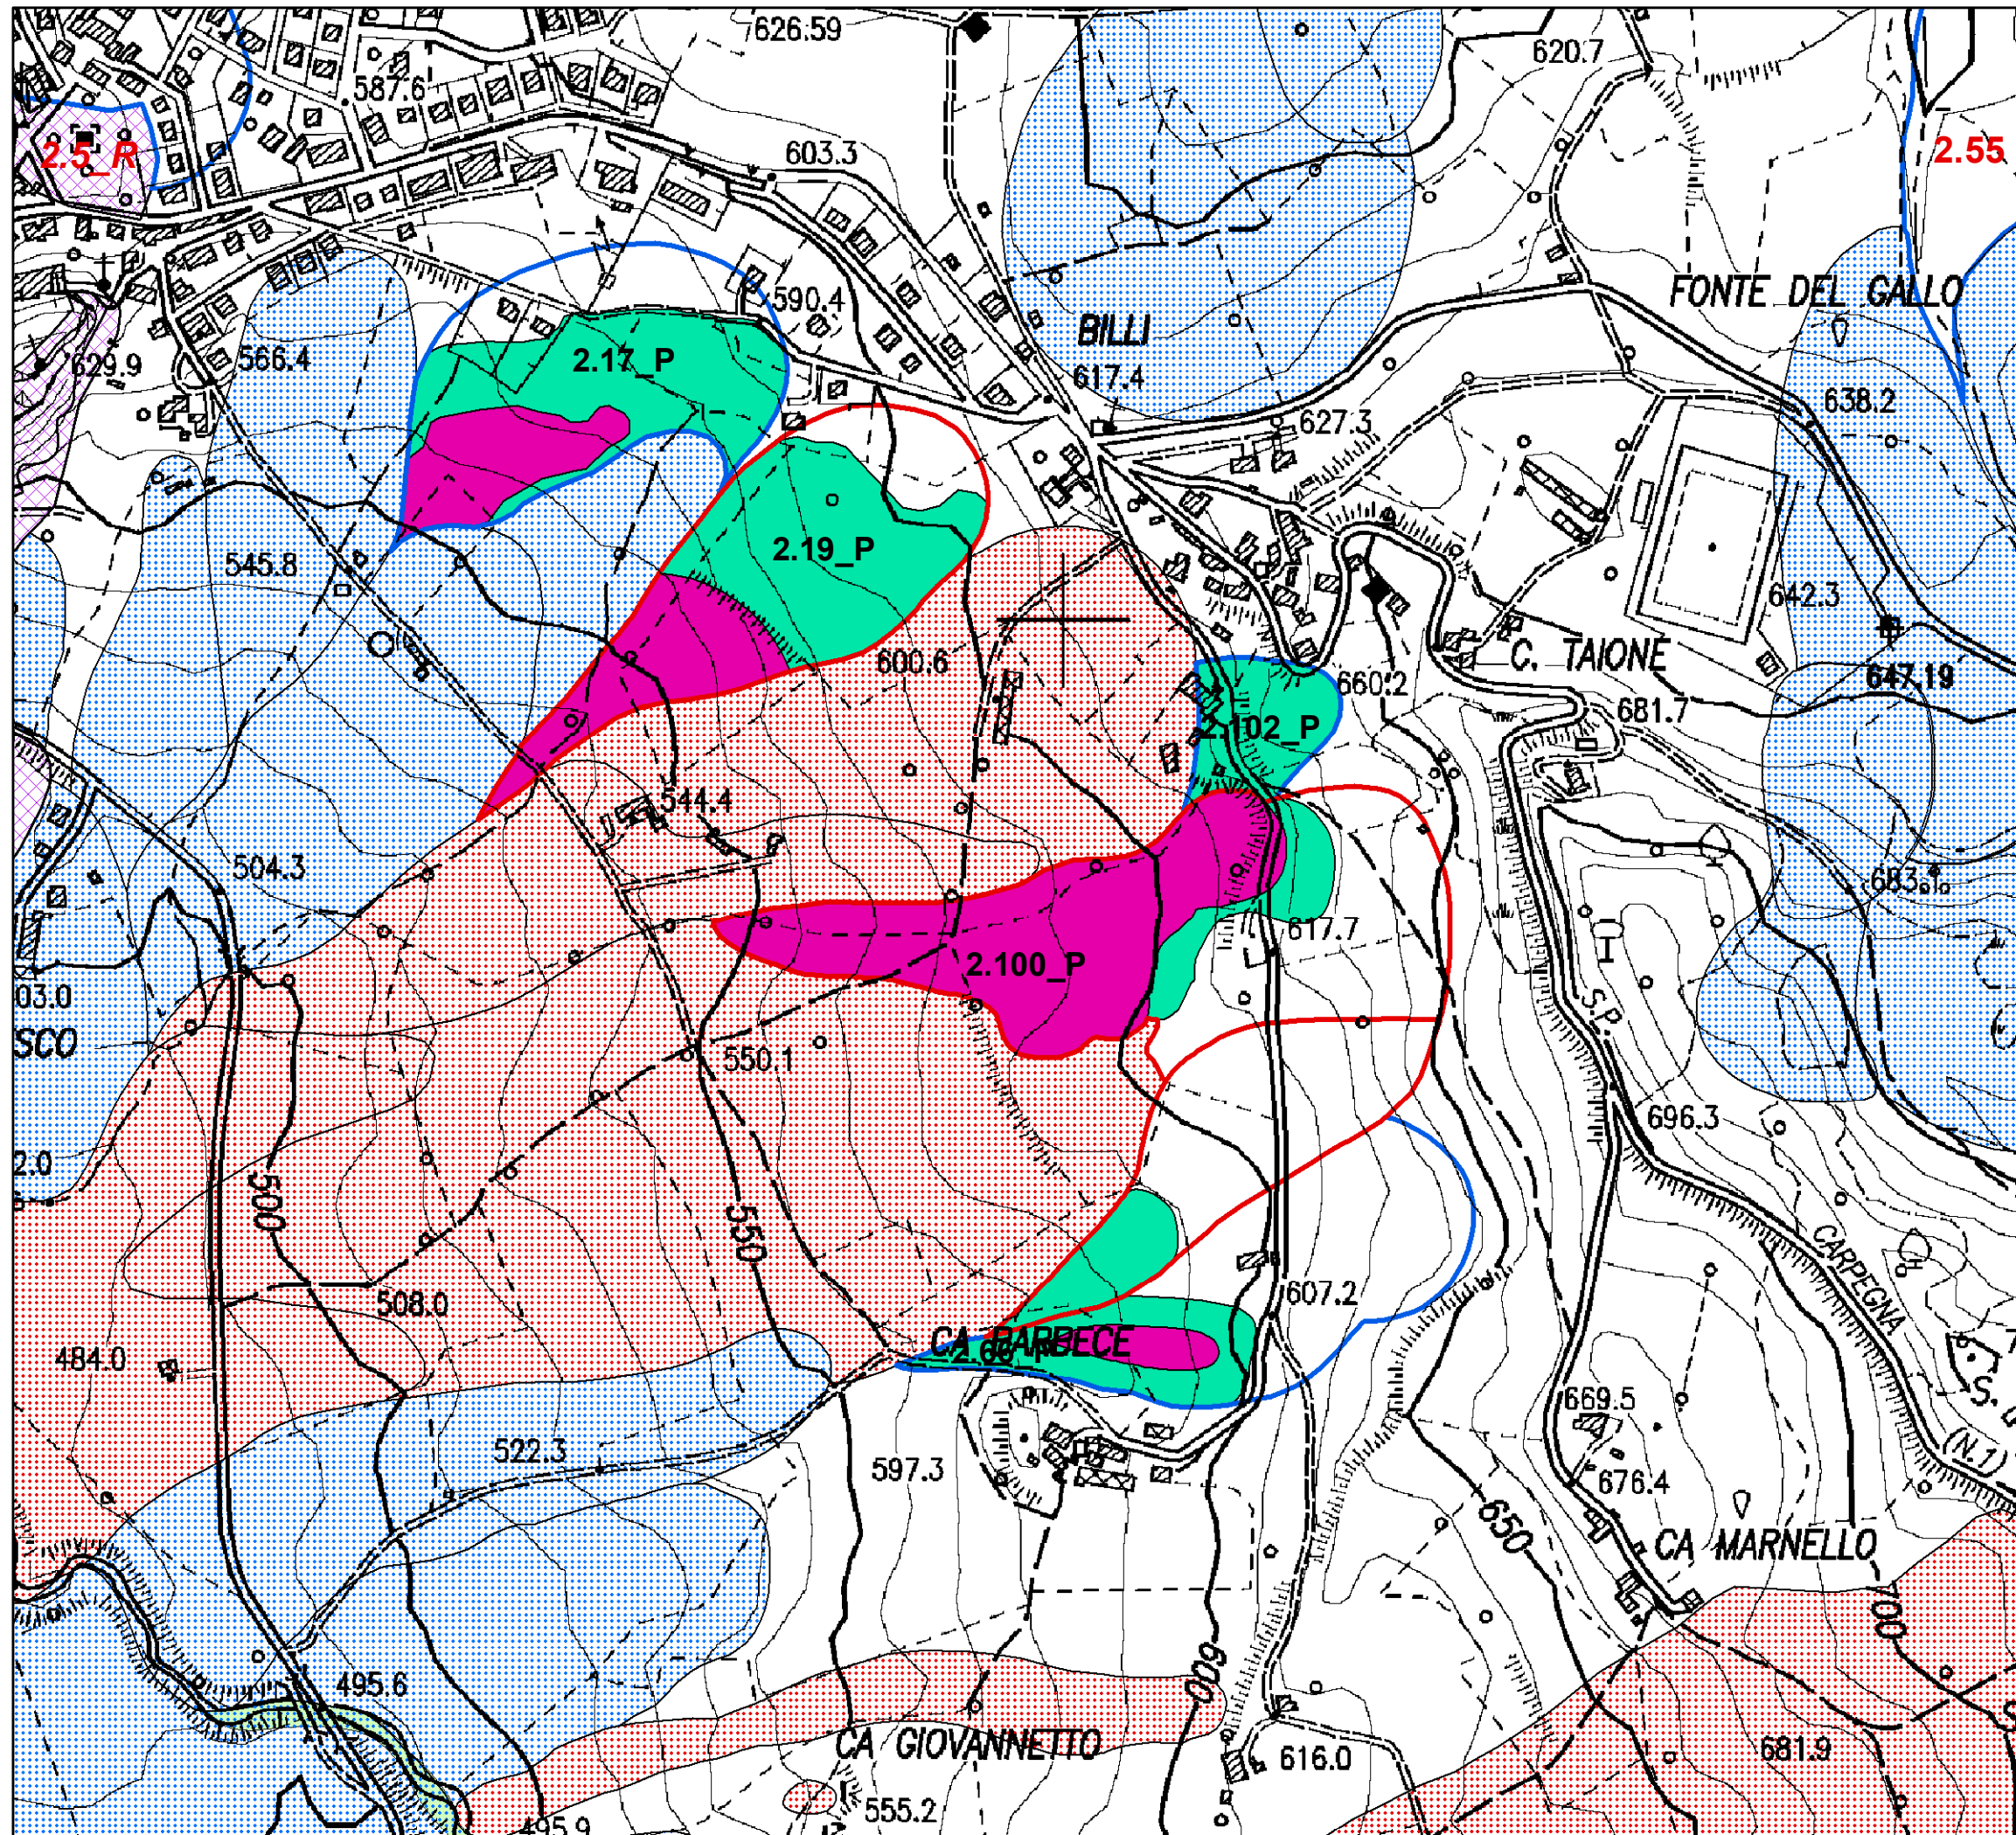
La tavole 2.4 del P.A.I. indica la presenza di un esteso dissesto attivo di colamento, che coinvolge direttamente un impianto di depurazione con codifica PS266086.

L'area oggetto di trasformazione interferisce con due dissesti attivi, di cui uno molto esteso, che sono adagiati su di un versante esposto Sud-Ovest, fra le quote di 500 e 660 m. Il versante ricade nel dominio idromorfologico del sottobacino idrografico del T. Messa, affluente di destra del Fiume Marecchia. La carta geologica indica la presenza delle formazioni: Argille Varicolori, Sillano, e Monte Morello.

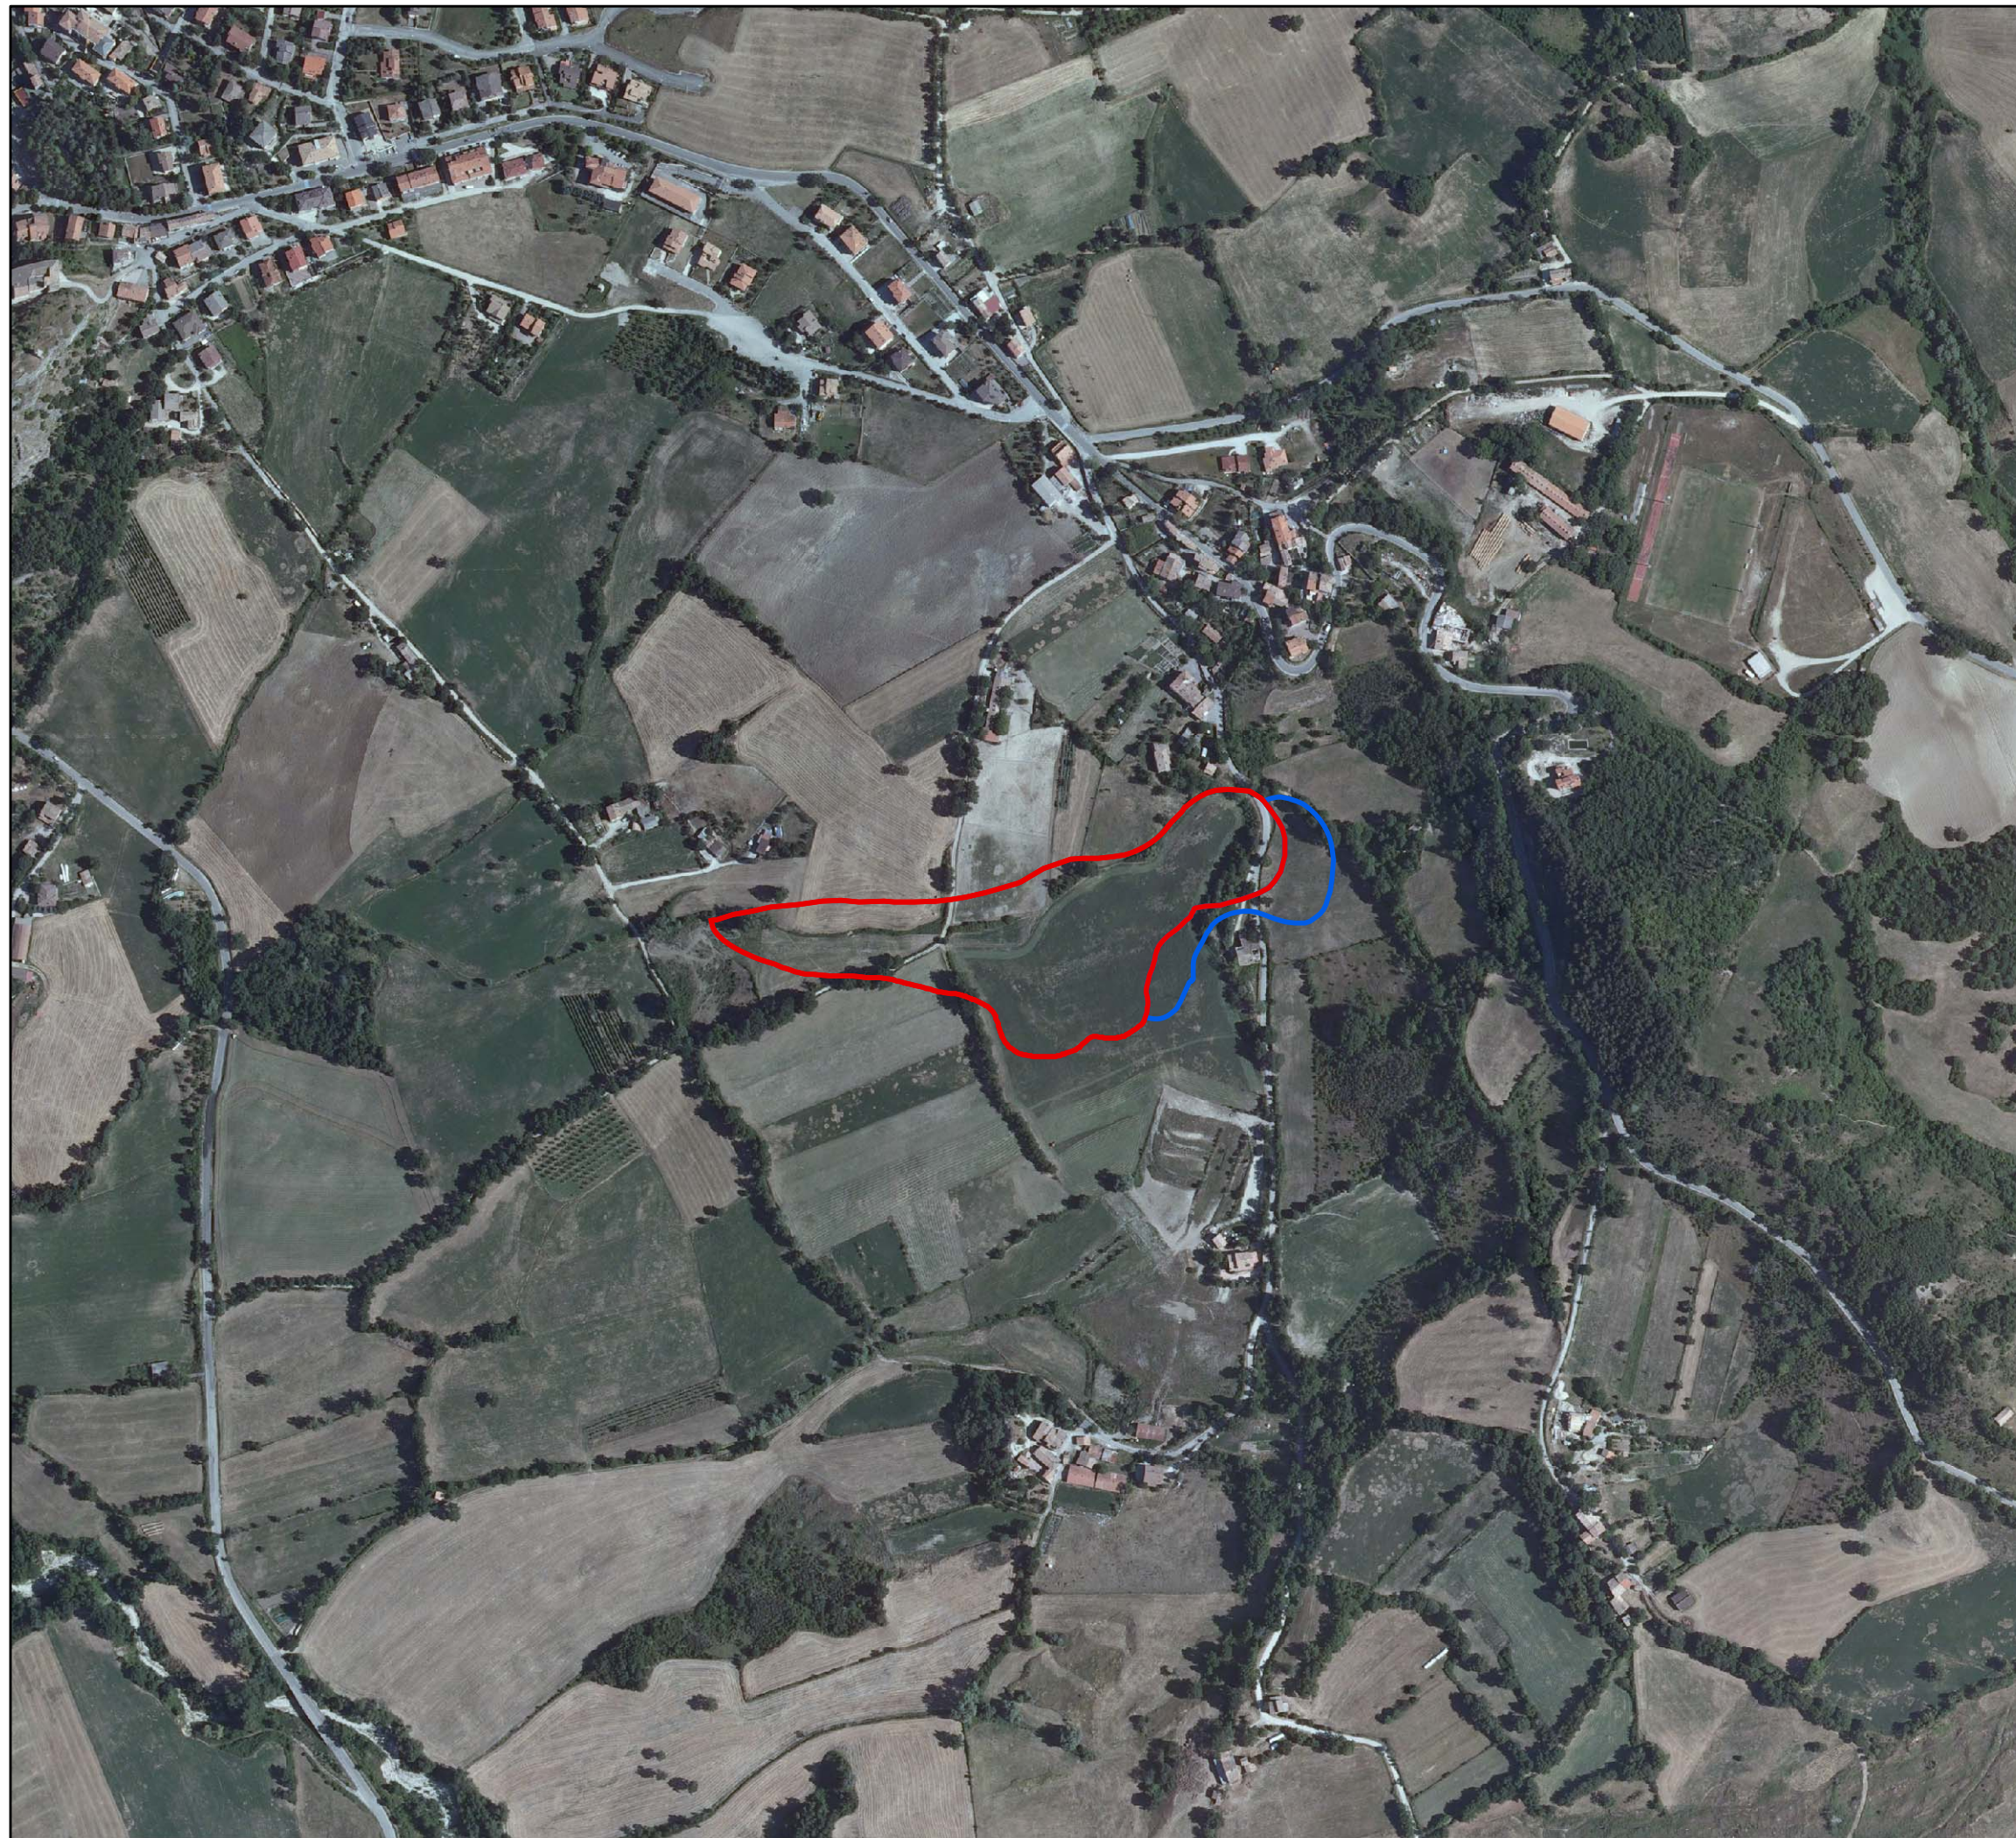
Gli spessori delle coperture sono localmente considerevoli, la scarpata rocciosa che delimita superiormente l'area oggetto di verifica appare coperta di vegetazione e non manifesta processi di crollo, le verifiche di stabilità indicano porzioni di versante che localmente manifestano una differente resistenza a rottura correlata rispettivamente alla presenza di corpi di frana e per la presenza di un andamento, morfografico a dosso (crinale secondario) riconducibile, a processi morfoselettivi del substrato, piuttosto che a processi di accumulo. La porzione Nord-Ovest dell'area oggetto di verifica è riconducibile alla definizione dell'art.14, per le accertate caratteristiche di pericolosità molto elevata dovute alla presenza di processi di colamento attivi e a valle dell'area oggetto di trasformazione, per le verifiche geotecniche che indicano condizioni d'instabilità. Adiacentemente e a monte dell'ambito art.14 viene definito un suo corrispondente ambito a pericolosità elevata di possibile evoluzione dei fenomeni franosi, art.16. Per la porzione dell'ampio dissesto attivo esclusa dalla verifica, che si estende a valle e ad est dell'ambito art.14, permane la definizione di art. 17 dissesto attivo da assoggettare a verifica. A monte e ad Est dell'ambito art.16, l'area oggetto di trasformazione ed un suo significativo intorno, non presentano caratteri di pericolosità riconducibili alle definizioni degli art.14, 15 e 16.
