Scheda 4.56: Montecopiolo- Rancaliccio (PU) (PS267068)

Inventario e censimento dei dissesti PAI (PS 267068) La Bosca

**PIANO STRALCIO DI BACINO
PER L'ASSETTO IDROGEOLOGICO**

- AGGIORNAMENTO 2012 -

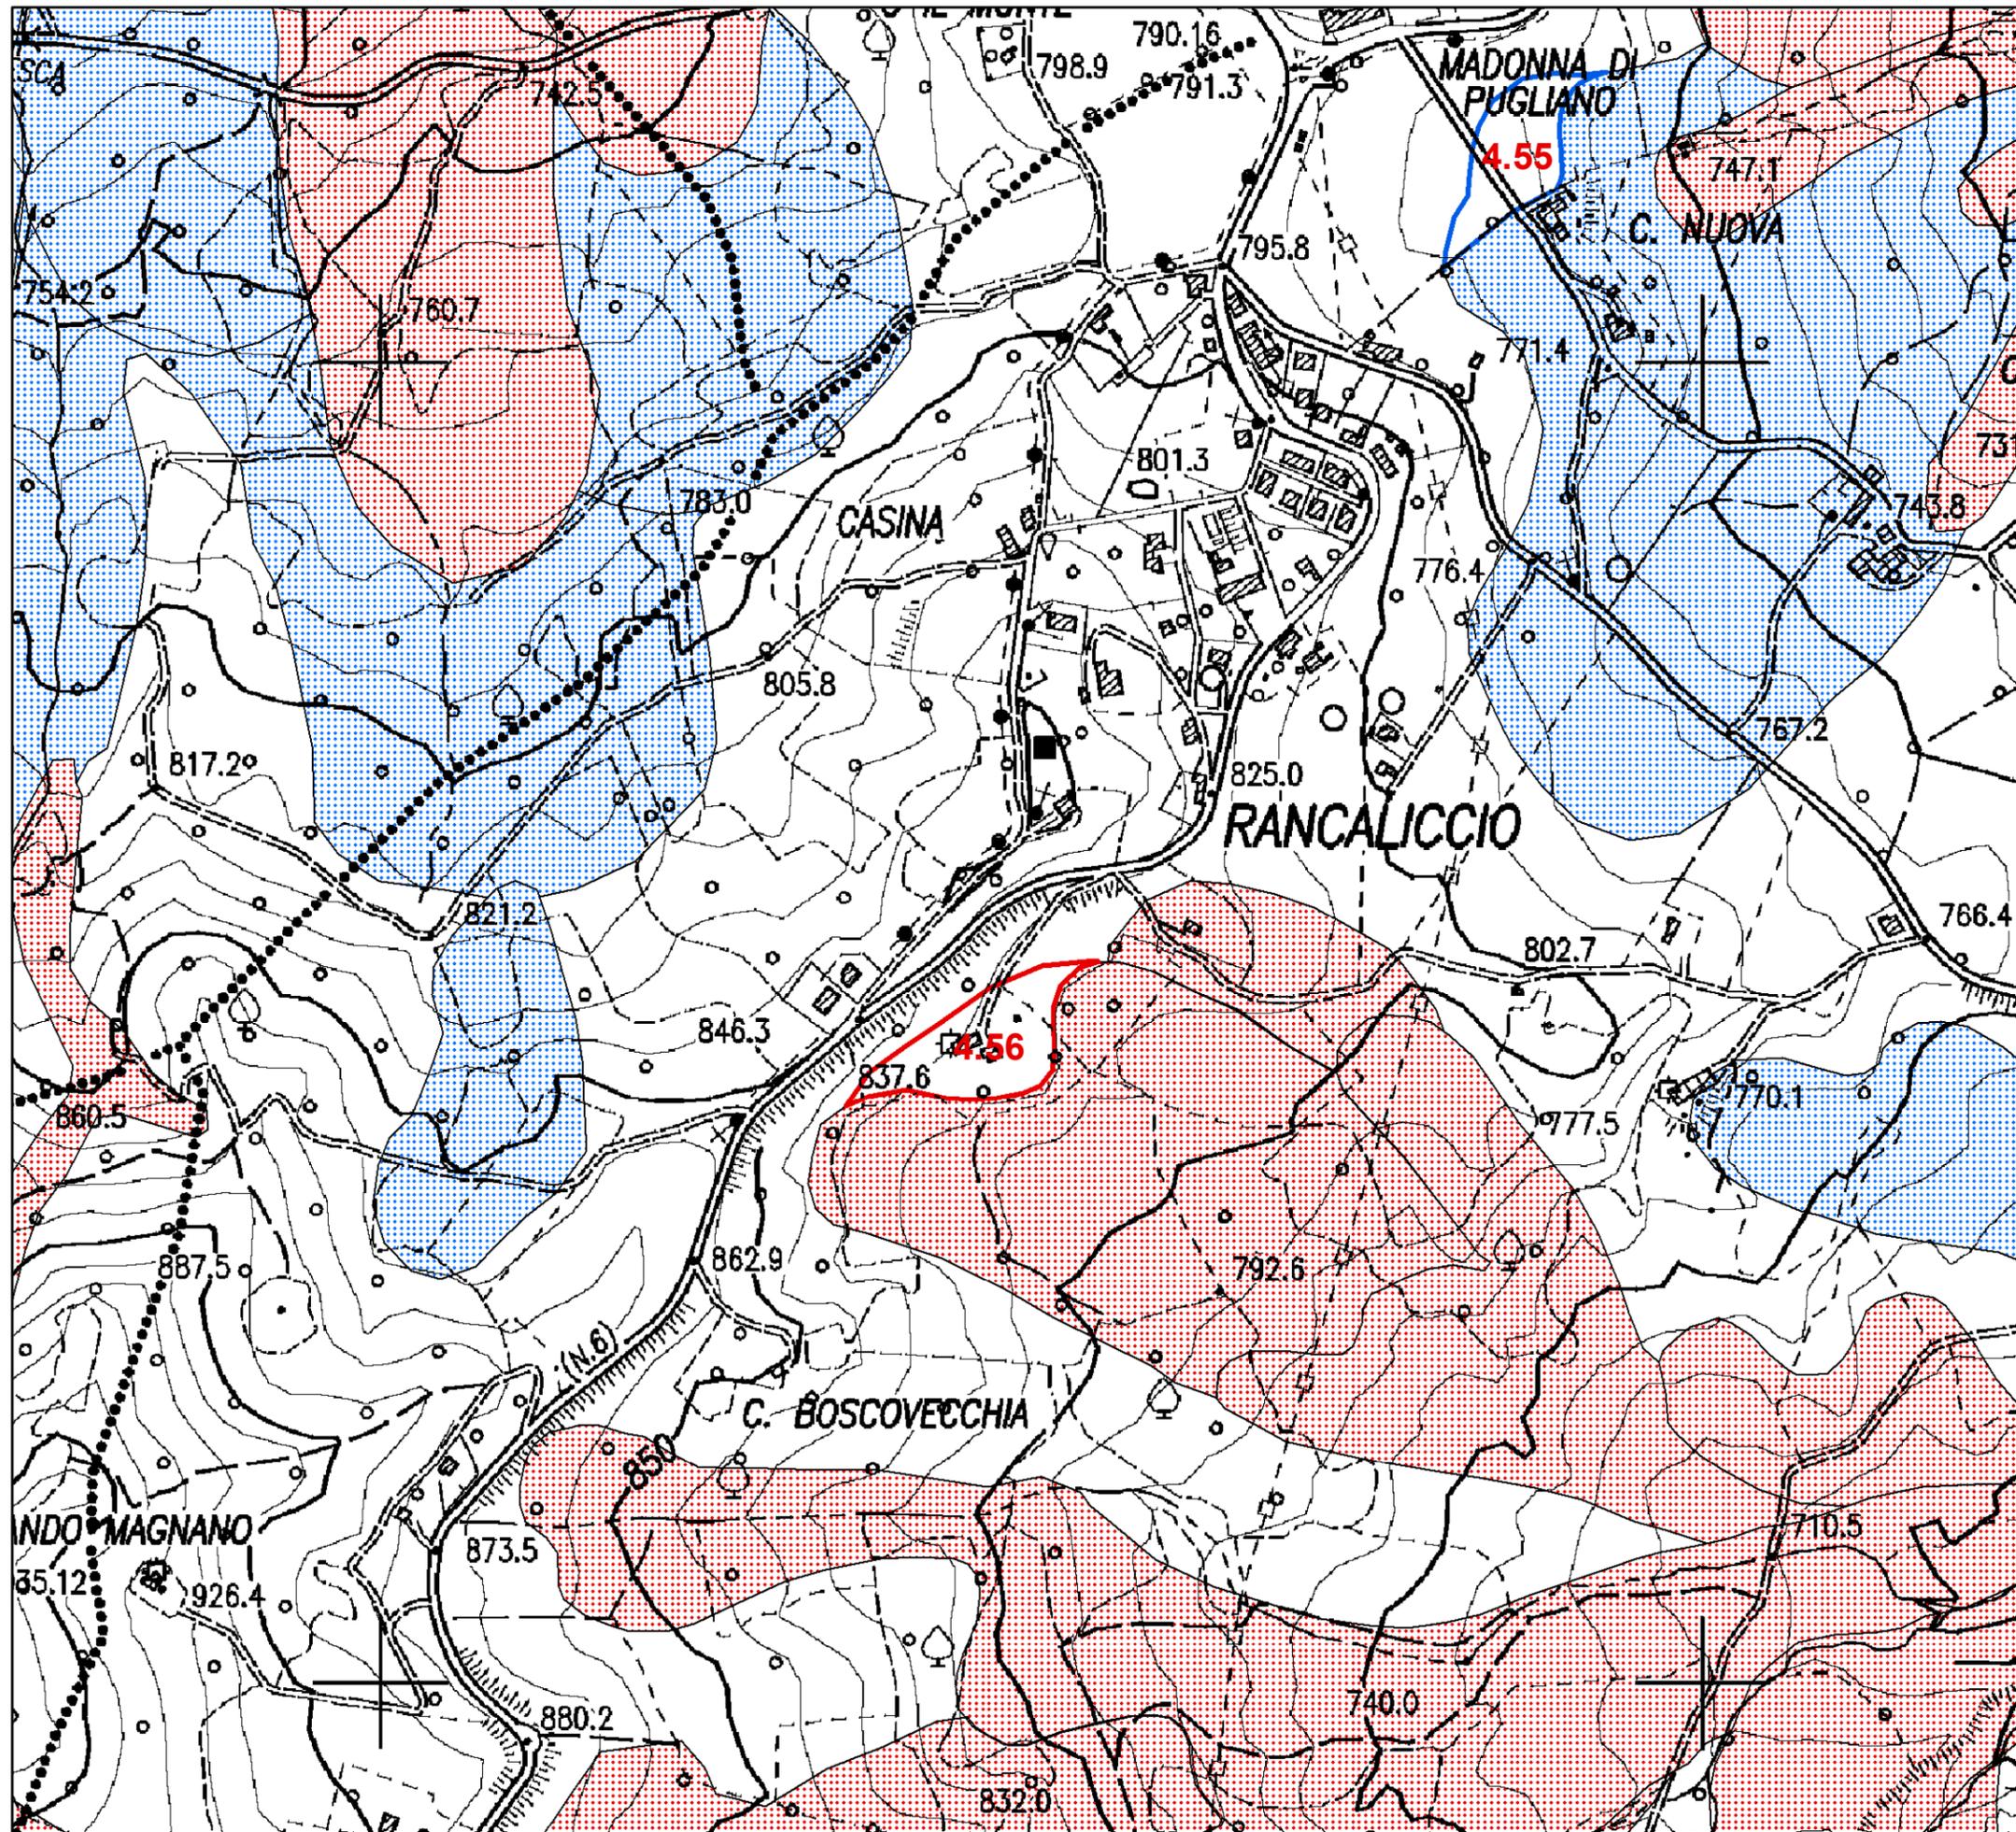
L'area oggetto di trasformazione è adiacente e laterale all'estesa frana per scivolamento attiva che ha già causato danni e che è individuata con codice PS267068 La Bosca, il dissesto è ubicato fra le isoipse 870 m e 710 m ricadente nell'alto bacino del Torrente Mazzocco. Tale zona di bacino è interessata da forti processi erosivi, presenta ampie porzioni occupate da forme calanchive che si avvicinano anche a nuclei abitati. Vi sono dissesti riconducibili a scivolamenti e colate. Proprio in località La Bosca, che è limitrofa all'area oggetto di studio, gli scivolamenti hanno danneggiato pesantemente la strada provinciale per un tratto di alcuni metri, minacciando in regressione alcuni edifici posti subito a monte. In passato sono stati realizzati interventi puntuali come gabbionate. L'evoluzione retrogressiva dei fenomeni franosi potrebbe coinvolgere nuovamente la sede stradale.

L'area oggetto di verifica è un dissesto attivo che si sviluppa fra l'isoipsa 840 m e 710 m, su di un versante esposto a Sud-Est. La cartografia geologica Carg indica la presenza di una corona e relativo deposito di frana attiva con indizi di evoluzione a1, al suo interno una sorgente, nella zona affiora la formazione di Sillano, costituita di alternanze di strati di spessore da decimetrico a metrico di peliti grigie e calcari grigio verdastri, lo spessore della formazione è variabile da pochi metri a 350 m.

Nella zona oggetto di trasformazione estesa a un suo significativo intorno, la presenza del substrato da affiorante a moderatamente coperto da depositi quaternari non di genesi gravitativa, non è correlabile ad un grado di pericolosità riconducibile alle definizioni degli art.14, 15 e 16. All'esterno dell'intorno significativo dell'area di intervento, per la mancanza di conoscenze più approfondite sulle condizioni di pericolosità, permane la definizione di dissesto attivo art.17.
