### **SCHEDA 4.3\_R: MONTEGRIMANO TERME - CAPOLUOGO (PS267160) - AGGIORNAMENTO**

### Aggiornamento cartografico dello scenario di rischio

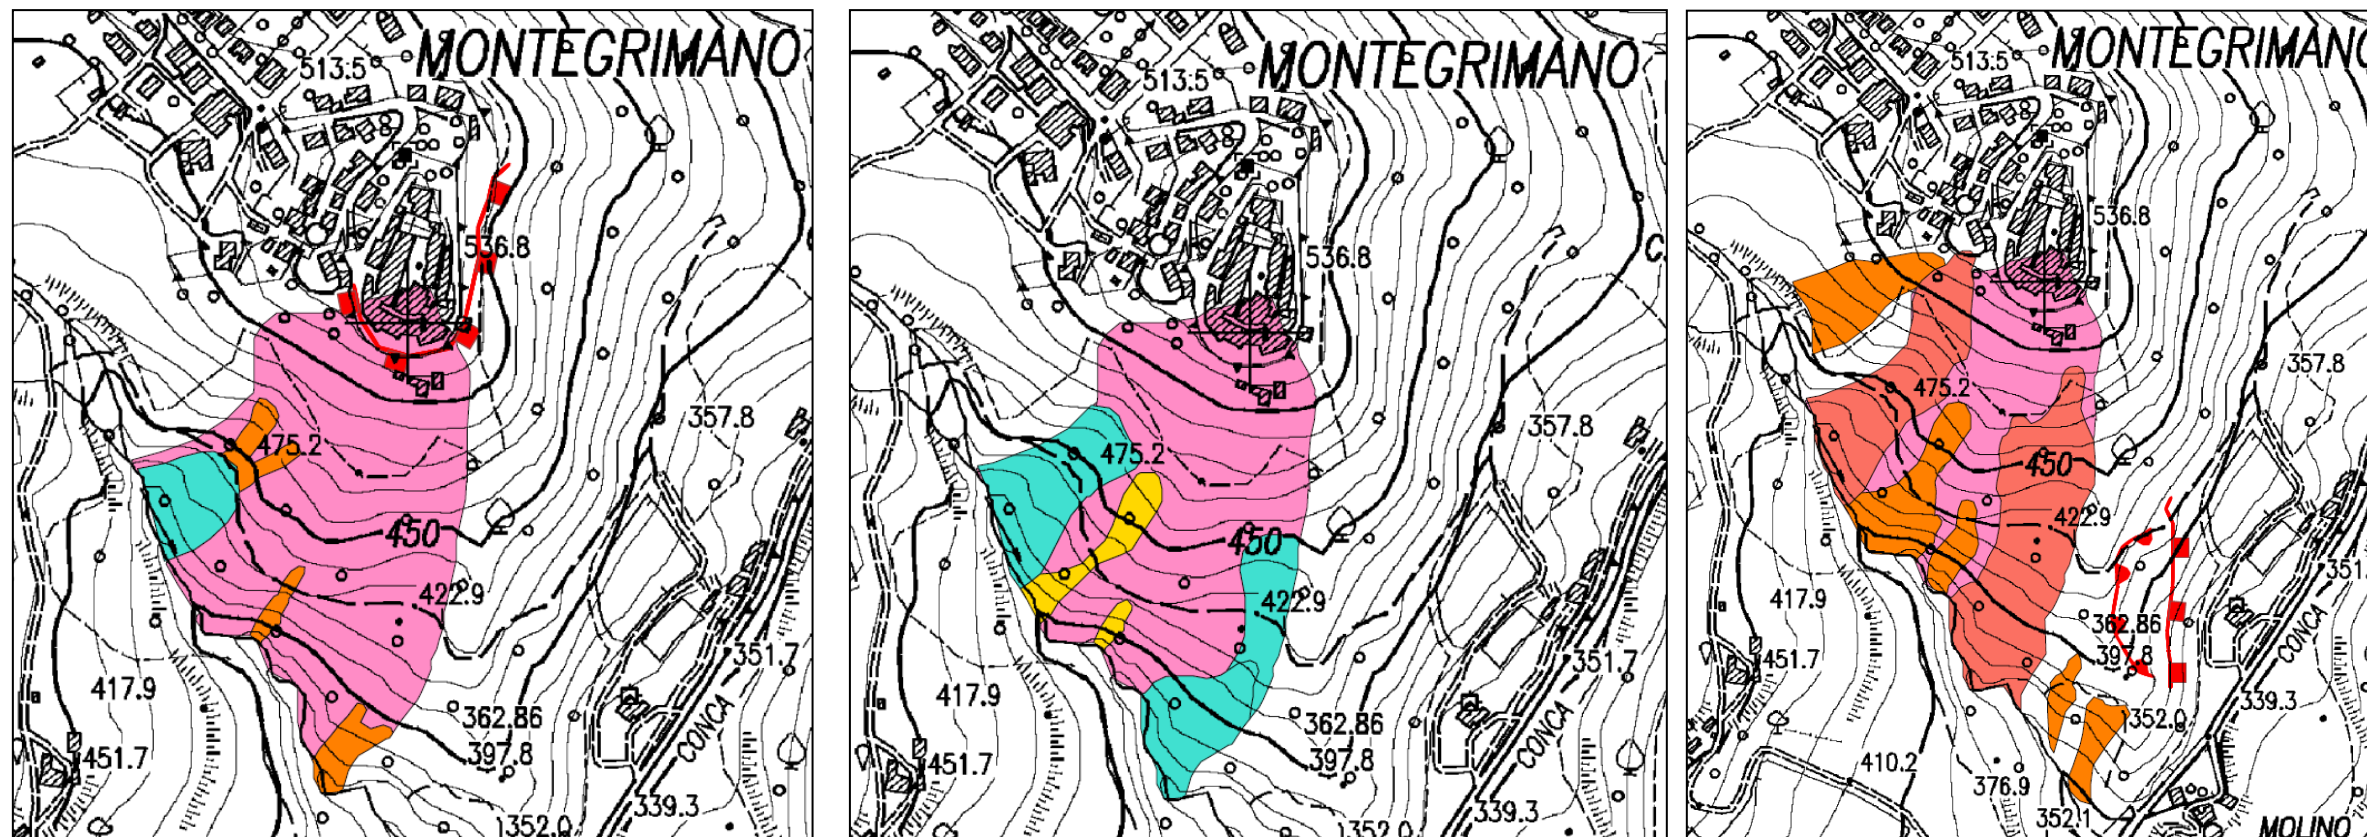
Sequenza di cartografie indicative dell'evoluzione dei movimenti franosi, da sinistra a destra restituzione geomorfologica dall'indagine dai fotogrammi relativi ai voli 1955, 1973 e 2000. Il dissesto superficiale diffuso presente nel 1955 viene in seguito interessato da fenomeni franosi, che si diffondono risalendo il versante fino a raggiungere l'abitato.
