SCHEDA 2.24_R: NOVAFELTRIA - CÀ GIANESSI

PIANO STRALCIO DI BACINO
PER L'ASSETTO IDROGEOLOGICO

NOVAFELTRIA – CA' GIANESSI

Documentazione fotografica

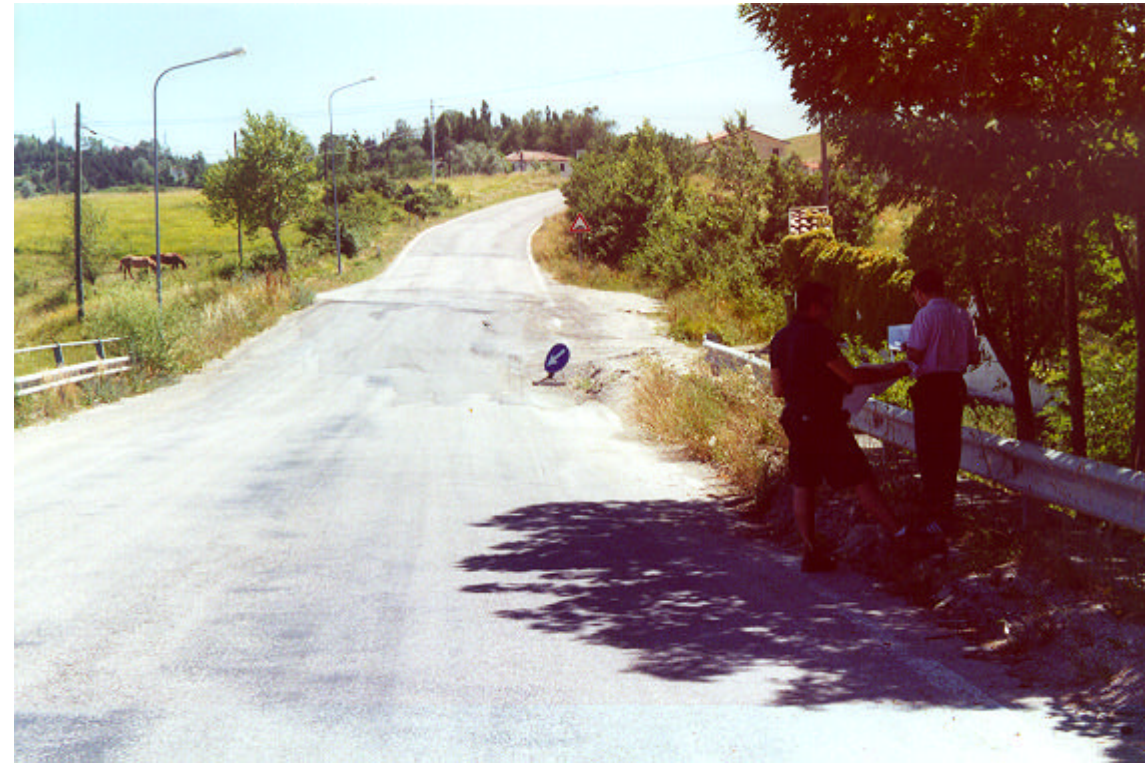
Foto 1: tratto della strada provinciale coinvolta nel coronamento della frana

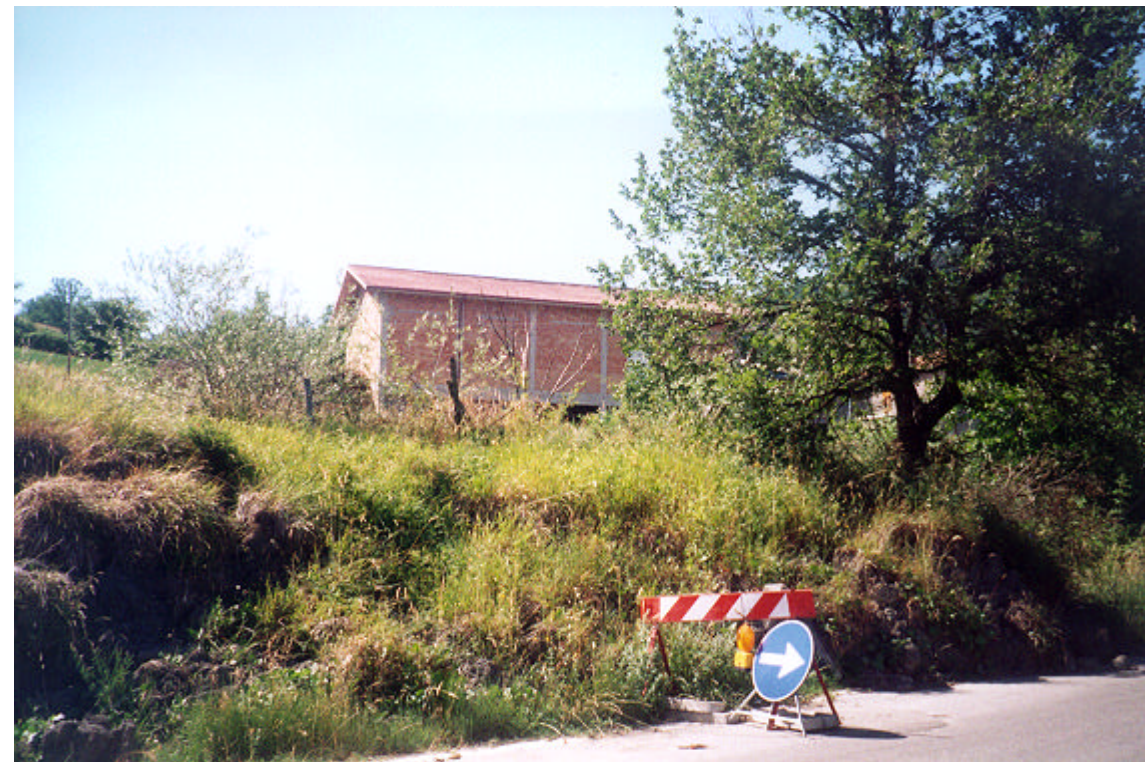
Foto 2: strada provinciale coinvolta ed edificio minacciato al piede della frana
