## **SCHEDA 2.3\_R: CASTELDELICI - SCHIGNO**

**PIANO STRALCIO DI BACINO  
PER L'ASSETTO IDROGEOLOGICO**

Comune: Casteldelci (RN)

Località: Schigno

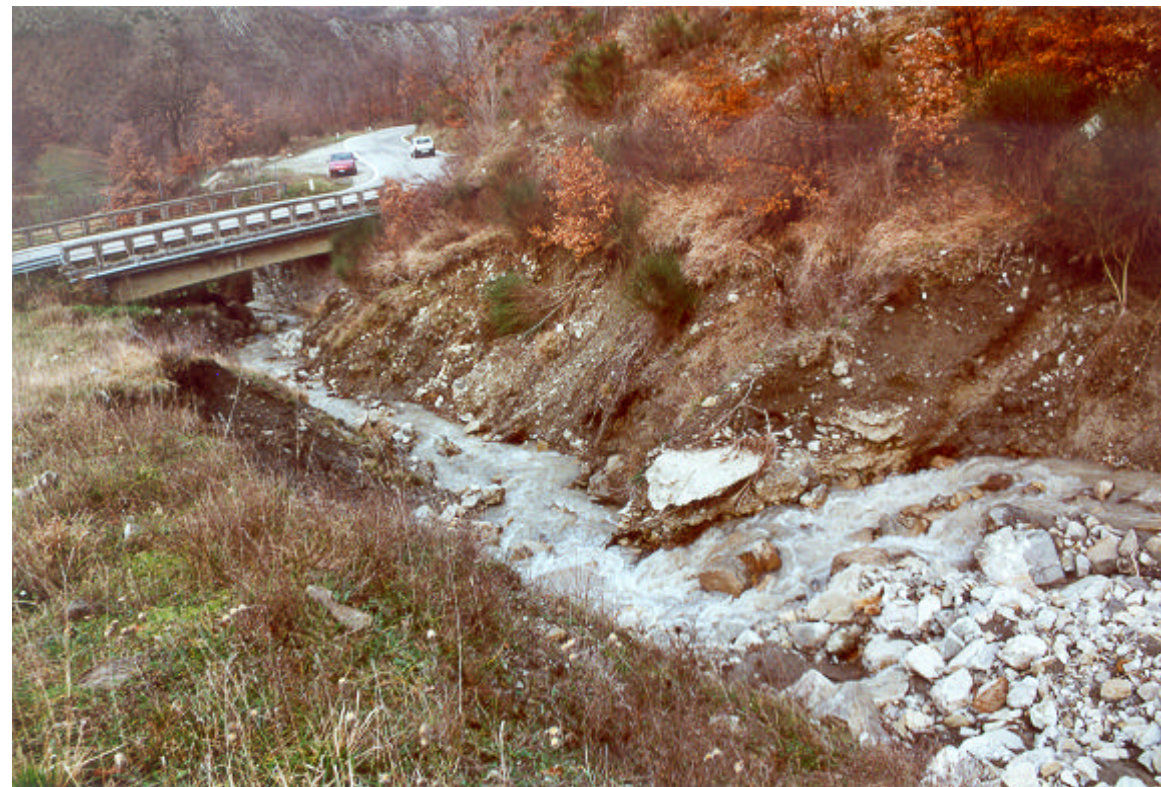
L'abitato di Schigno, situato sul versante destro del Senatello, sorge su una vasta paleofrana che si estende dal crinale fino all'alveo del Senatello stesso che ne erode il piede determinando continue riattivazioni. Il movimento del fianco destro della frana, attraversata da un rio in forte erosione nonostante le opere realizzate, ha danneggiato la strada provinciale ed eroso le spalle del ponte che lo attraversa. Segni meno evidenti di movimento si hanno in corrispondenza degli abitati di Schigno e Cabatargio (situato a monte di Schigno).

**Foto 1: corso d'acqua in forte erosione ad est di Schigno**

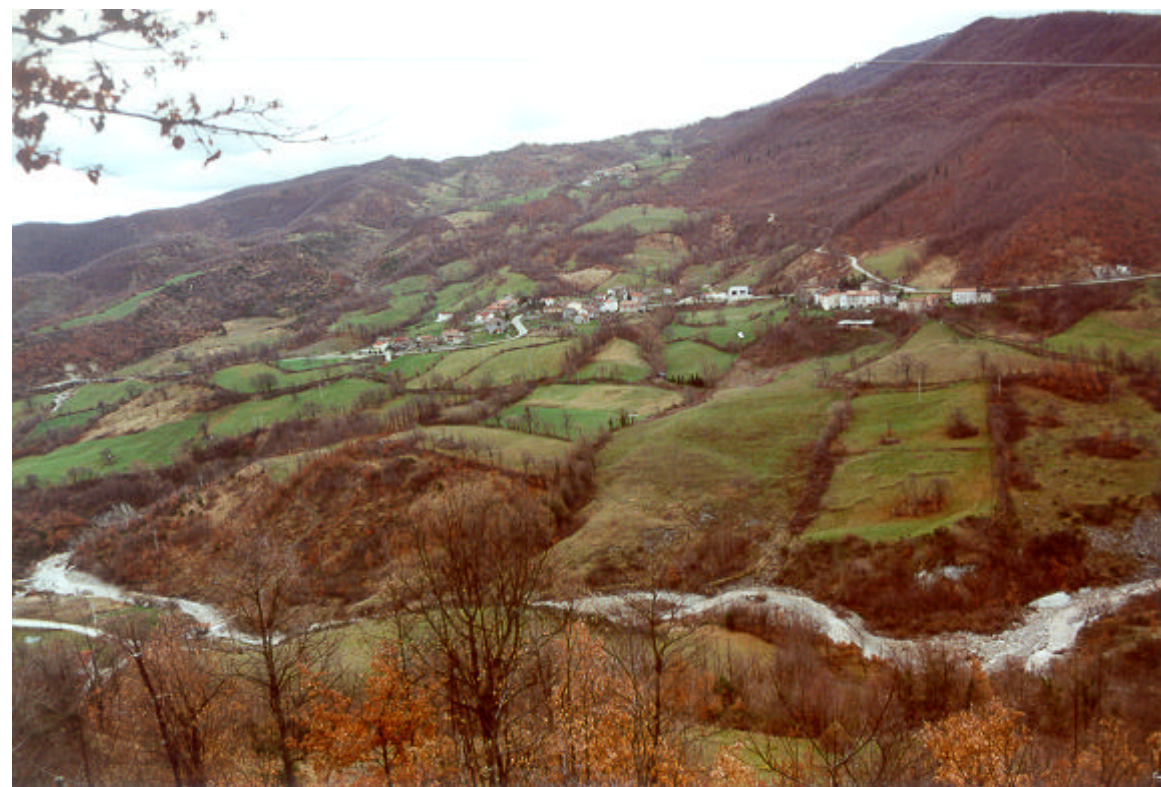
L'abitato è posto su terreni costituiti da argille marnose inglobanti blocchi lapidei appartenenti alla Formazione di Sillano (Unità Liguri), e su detriti di falda; l'acclività del versante in alcuni tratti è piuttosto accentuata, con diffusi movimenti gravitativi attivi. Quasi in corrispondenza del crinale, a monte di Cabatargio, è visibile la vasta nicchia di distacco di una frana antica la cui zona di accumulo, costituita da depositi detritici ed eluvio-colluviali è localizzata a valle dell'abitato di Schigno. La frana che interessa gli abitati di Schigno e Cabatargio è classificabile di tipo complesso dato da scivolamenti rotazionali e traslativi che si evolvono in colate più a valle; i tributari del Senatello ed il Senatello stesso incidono profondamente il versante e la base del corpo franoso. L'evoluzione del dissesto potrebbe coinvolgere ulteriormente l'alveo del T. Senatello in parte già deviato dal piede della frana. Attualmente le zone attive della frana sono localizzate lungo il corso d'acqua che scorre a destra dell'abitato, ed in corrispondenza del piede, rimobilizzato proprio a causa dell'azione erosiva esercitata dal T. Senatello.

**Foto 2: panoramica della paleofrana su cui sorge l'abitato di Schigno;  
torrente Senatello in forte erosione al piede del versante**

Sono stati finanziati interventi (L.400.000.000 anno 2000) per una sistemazione parziale del dissesto che prevedono opere di difesa al piede della frana e la risagomatura dei fossi. Per il consolidamento dell'intero versante esiste un progetto preliminare di L.4.000 milioni (1° stralcio in L.1.000 milioni); la definizione puntuale del progetto necessita di elementi conoscitivi desumibili da uno studio geologico-geotecnico dettagliato.
