AUTORITA' di BACINO del RENO

Zonizzazione Aree a Rischio

SCHEDA N. 176

SCHEDA DI VALUTAZIONE DI RISCHIO

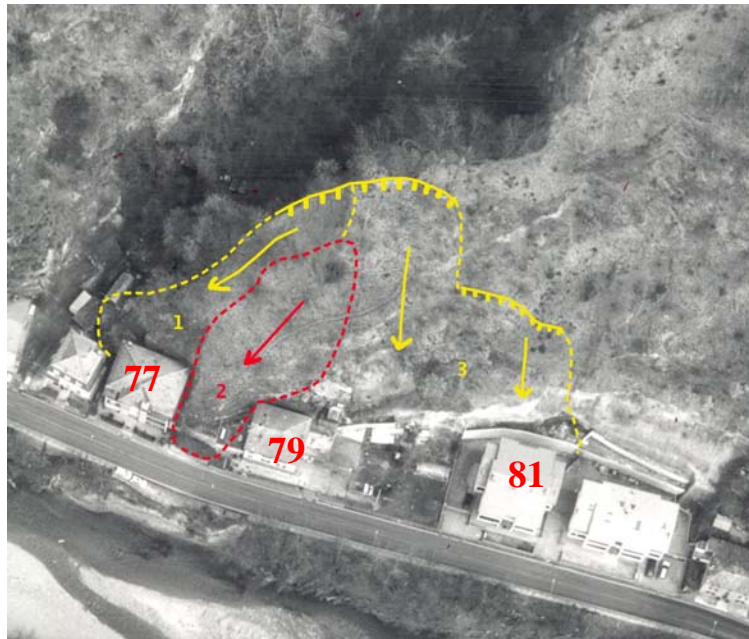
Fig. 1

L'analisi delle diverse riprese aeree disponibili (1954, 1971, 1976, 2001, 2008) ha consentito di escludere la presenza di evidenze geomorfologiche che possono far prevedere lo sviluppo di

movimenti gravitativi (v. fig. 1 - foto aerea 2001). Gli unici elementi morfologici riscontrati fanno riferimento a scarpate la cui origine probabilmente gravitativa è da ricondurre alla pregressa storia geomorfologica del versante.

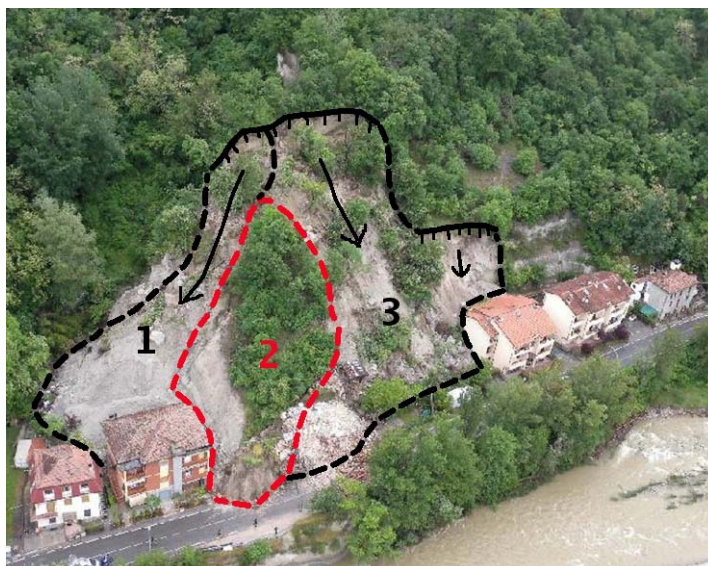
Fig. 2

Il dissesto si è sviluppato secondo una cinematica complessa che ha portato a suddividere il fenomeno in tre zone, v. Fig. 2.

Procedendo dalla confluenza del fosso della Torre con il T. Setta, una prima zona è caratterizzata da fenomeni scivolamento e di crollo retrogressivi, una seconda zona centrale contraddistinta da movimenti di tipo planare e una terza da prevalenti fenomeni di crollo. Le superfici di distacco nei fenomeni di crollo sono coincidenti con le superfici di frattura, mentre nel fenomeno di scivolamento planare la superficie coincide con una superficie di strato. Nel complesso le masse mobilizzate sembra abbiano subito una modesta dislocazione, inferiore alla decina di metri, mentre nella zona della nicchia di distacco, che si attesta circa a quota 205 metri, il rigetto è stato di circa 5 metri.

Appare quindi evidente che il fenomeno si sia originato a causa della destabilizzazione della porzione centrale del versante, compresa tra i civici 77 e 79. Il modesto movimento traslativo (zona 2), stimabile dell'ordine di alcuni metri, ha causato il crollo dell'edificio al civico 79 e ha innescato i crolli che si sono succeduti nelle zone 1 e 3.

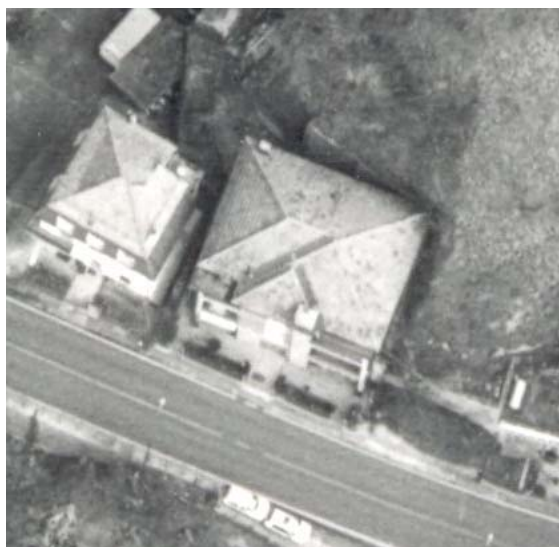
Per quanto riguarda la individuazione delle cause che possono aver portato alla destabilizzazione della pendice si ritiene che un ruolo determinante l'abbia avuto lo scavo eseguito nell'estate del 2009, sul lato destro e sul retro dell'edificio al civico 77, la cui entità è verificabile dal confronto della documentazione fotografica - fig.3/4.

Fig.3: civico77, ripresa aerea febbraio 2001

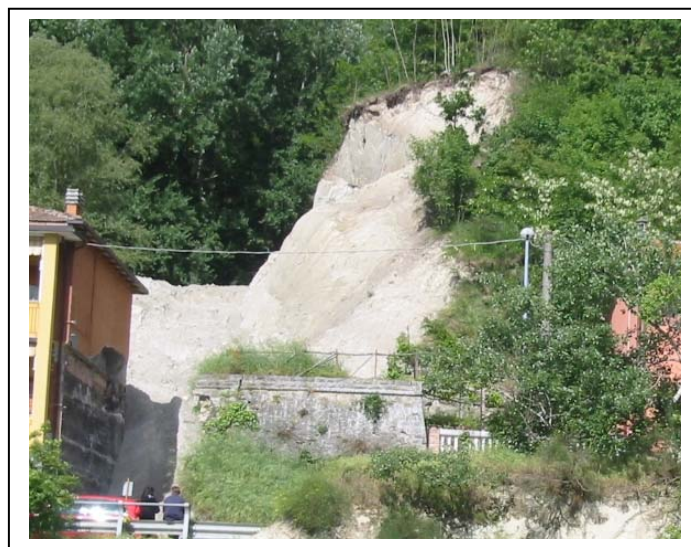
Fig. 4: foto a terra, 13 maggio 2010

E' verosimile che lo sbancamento, togliendo l'appoggio al piede del versante, grazie anche alla sfavorevole giacitura degli strati e allo stato di fratturazione della roccia, abbia creato le condizioni per lo scivolamento lungo la superficie di strato di questo tratto di versante, mentre i fenomeni di crollo che si sono succeduti, sono la diretta conseguenza dell'iniziale movimento traslativo.
