SCHEDA 4.9_R: MONTEGRIMANO – TERME DI MONTEGRIMANO (PS 267047) - INTEGRAZIONE

Inquadramento del problema

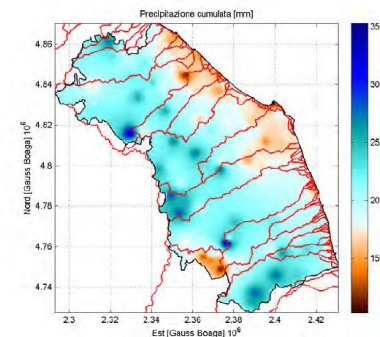
Nel complesso dal 1 di febbraio al 7 marzo, si sono registrate cumulate medie sulla regione di 200 mm con picchi di 350 nella porzione interna della regione (figura 13).

Figura 13: mappa di precipitazione cumulata sull'intero territorio regionale dal 01/02/2015 al 07/03/2015, ottenuta interpolando i dati dei pluviometri in telemisura della Rete MIR

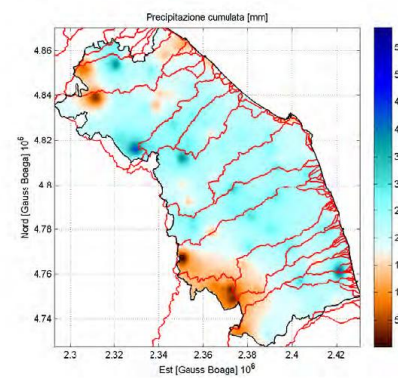
Figura 29: mappa di precipitazione cumulata sull'intero territorio regionale dalle 06:00 alle 12:00 ora solare del 05/03/2015, ottenuta interpolando i dati dei pluviometri in telemisura della Rete MIR

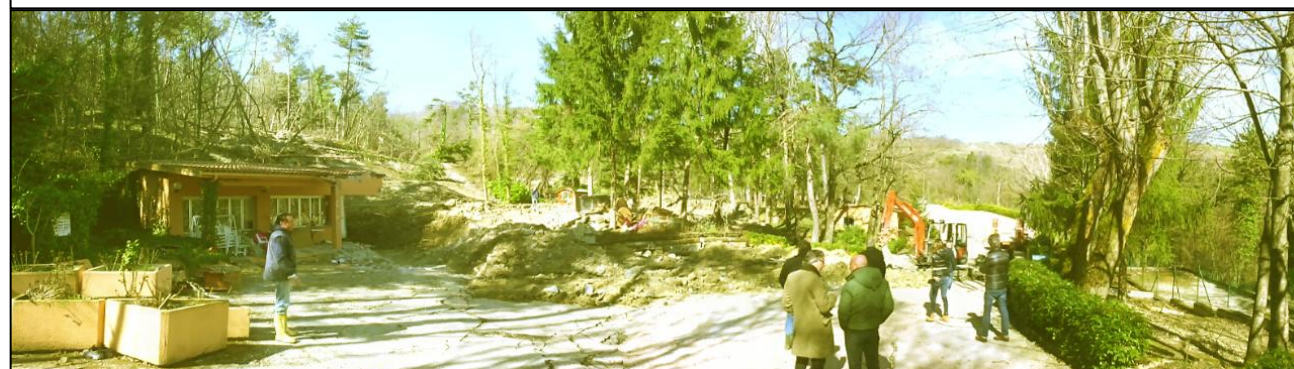
Panoramica frana - Zona Terme di Montegrmano

Dagli esiti dei primi dati geognostici raccolti si evince che lo spessore delle coperture detritiche - corpo di frana è variabile longitudinalmente, nella zona in cui attraversa la strada comunale e gli impianti termali ha uno spessore di circa 7 m per raggiungere i 10 metri in corrispondenza della strada provinciale n.128 - piede della frana (Sezione litostratigrafica scala 1:1'000 - Tavola 1 - SG Associati - 2015).
