SCHEDA 6.2_R: PESARO – CASTELDIMEZZO - SCHIENA DEL DIAVOLO – FIORENZUOLA DI FOCARA (PS268015 – PS268015 –PS268018) - AGGIORNAMENTO

PESARO – CASTELDIMEZZO, SCHIENA DEL DIAVOLO, FIORENZUOLA DI FOCARA

Documentazione fotografica

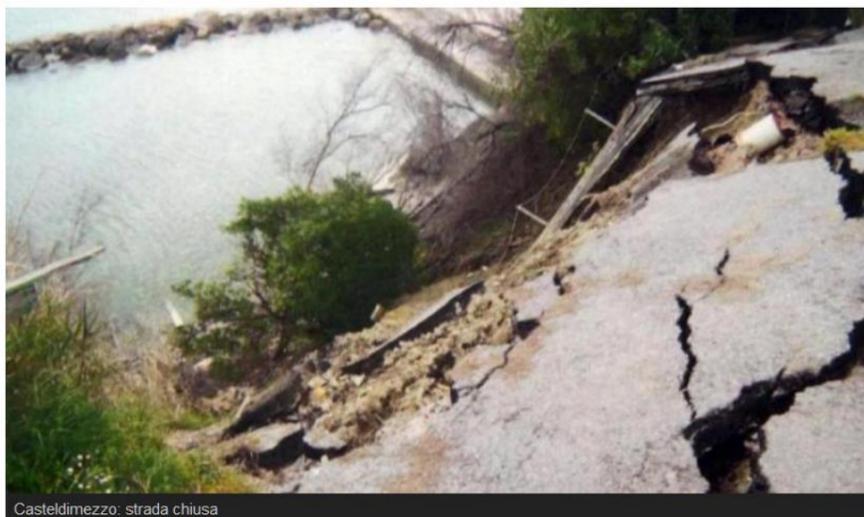
Casteldimezzo: strada chiusa

Strada delle rive del faro a Casteldimezzo - La strada è inagibile a causa di uno smottamento (8 agosto 2013)

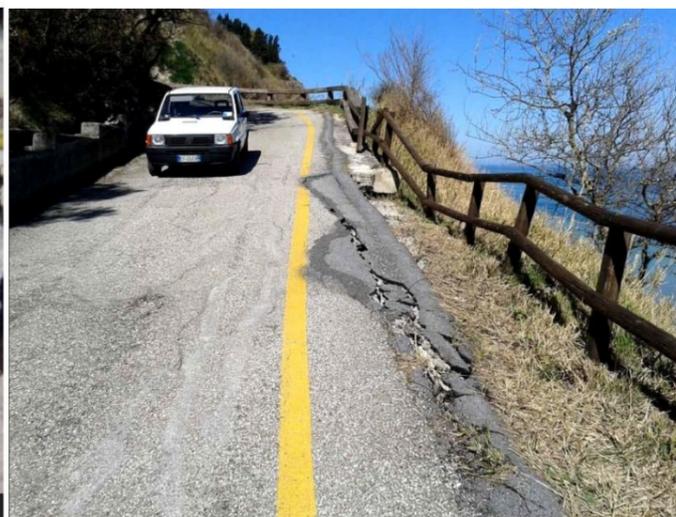
Strada della Marina - Fiorenzuola di Focara - Ordinanza di chiusura.

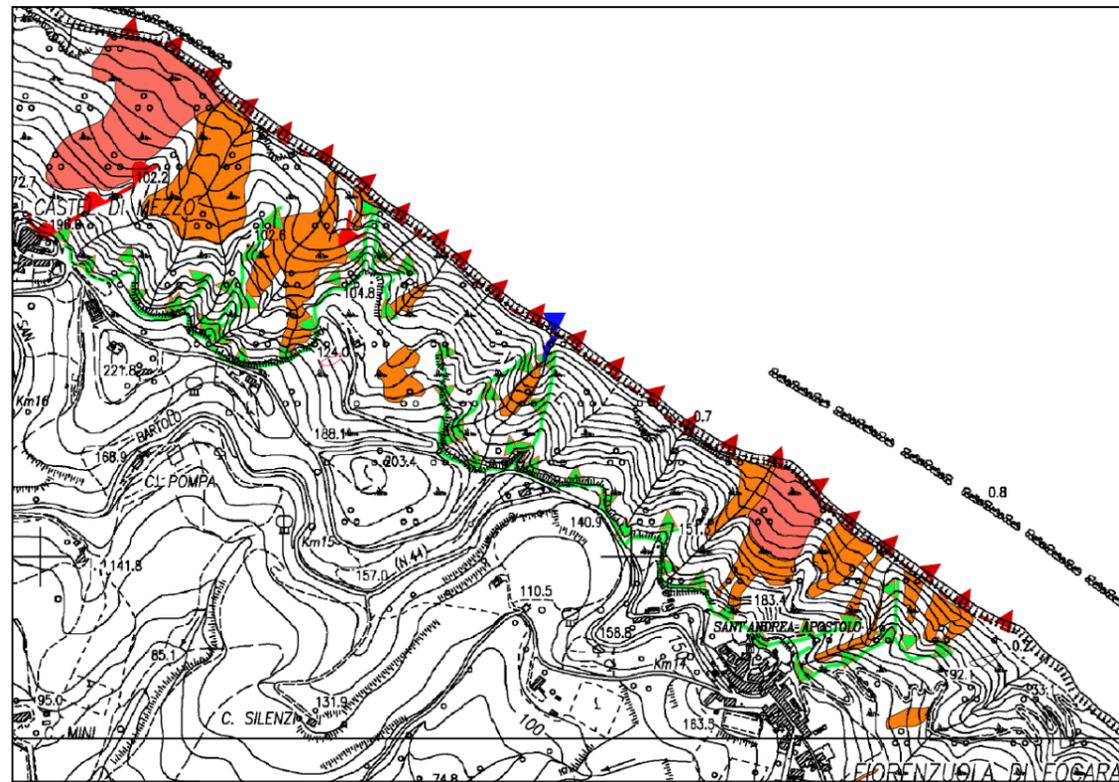
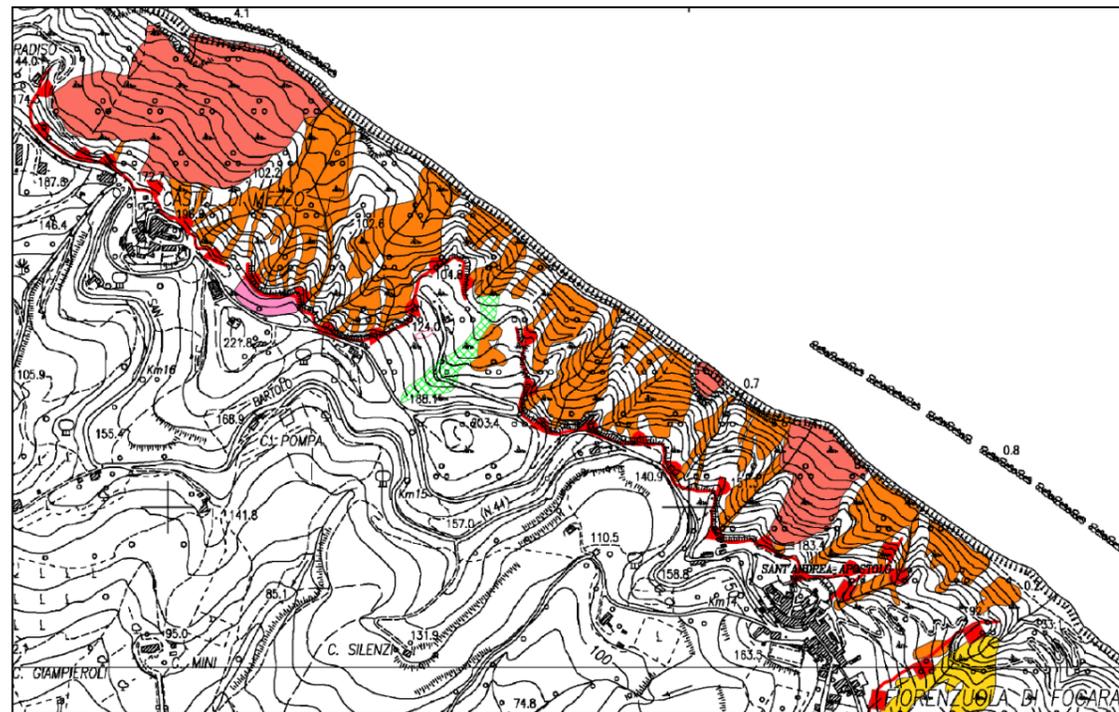
Sviluppo della franosità dal 1955 al 2000. Nel 2000 la diffusione e estensione delle frane attive e quiescenti risulta notevolmente aumentata, i corpi di frane adiacenti nella zona di piede, come le corone nella zona di testa tendono a unirsi fra loro. Le corone di frana risultano prossime ai manufatti presenti nella zona di crinale - versante alto. Si registrano condizioni di rischio per i nuclei abitati di Castel di Mezzo e Fiorenzuola di Focara da rendere necessari interventi di mitigazione del rischio.

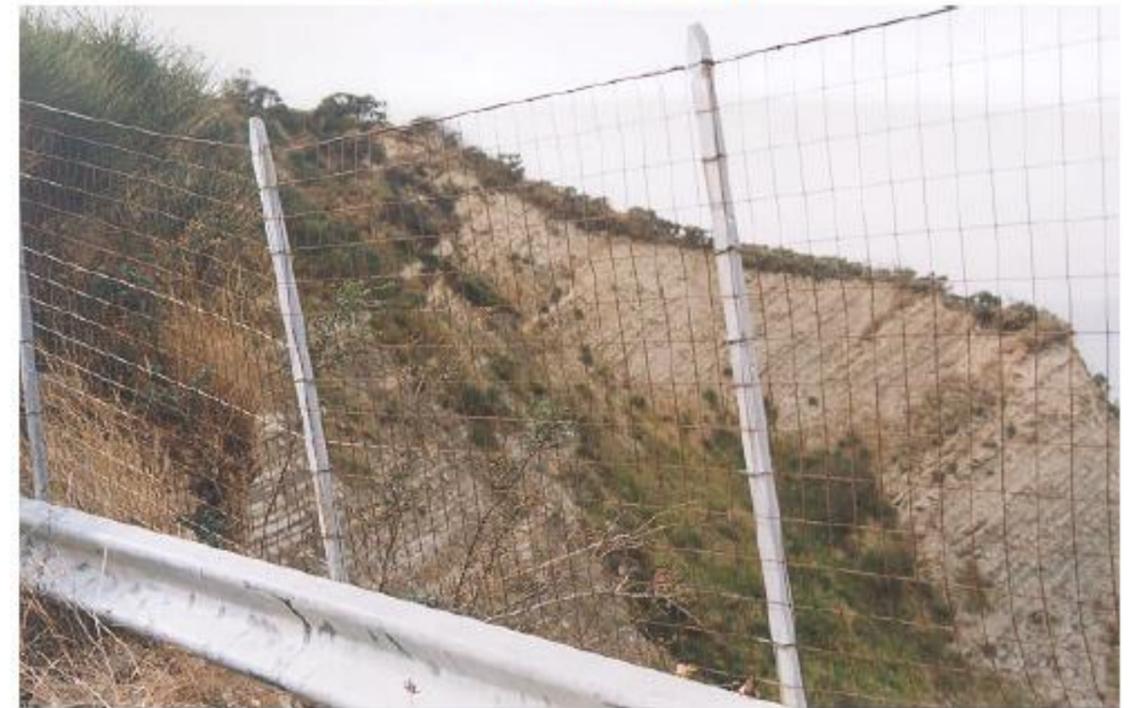
Foto 1: parte della falesia soggetta a dissesti presso Schiena del Diavolo

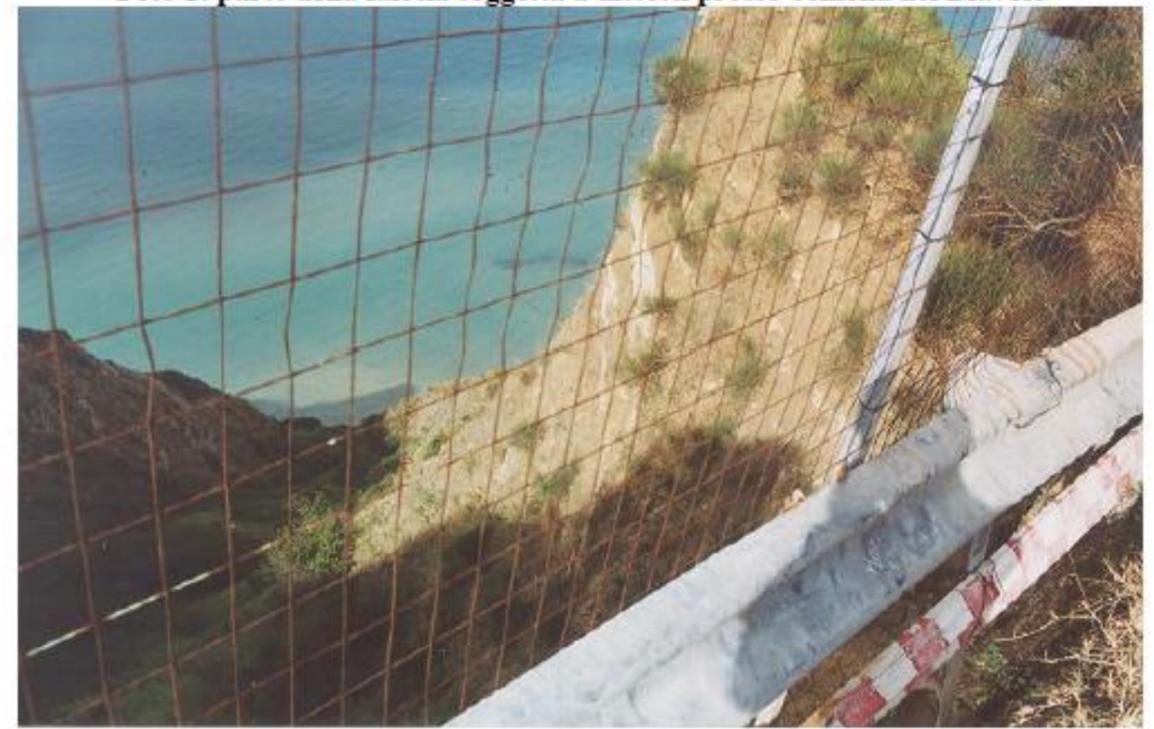
Foto 2: parte della falesia soggetta a dissesti presso Schiena del Diavolo
