2. BACINO MARECCHIA

SCHEDA 2.1_R: SESTINO – MARTIGLIANO (AR278031) - AGGIORNAMENTO

Relazione descrittiva sintetica

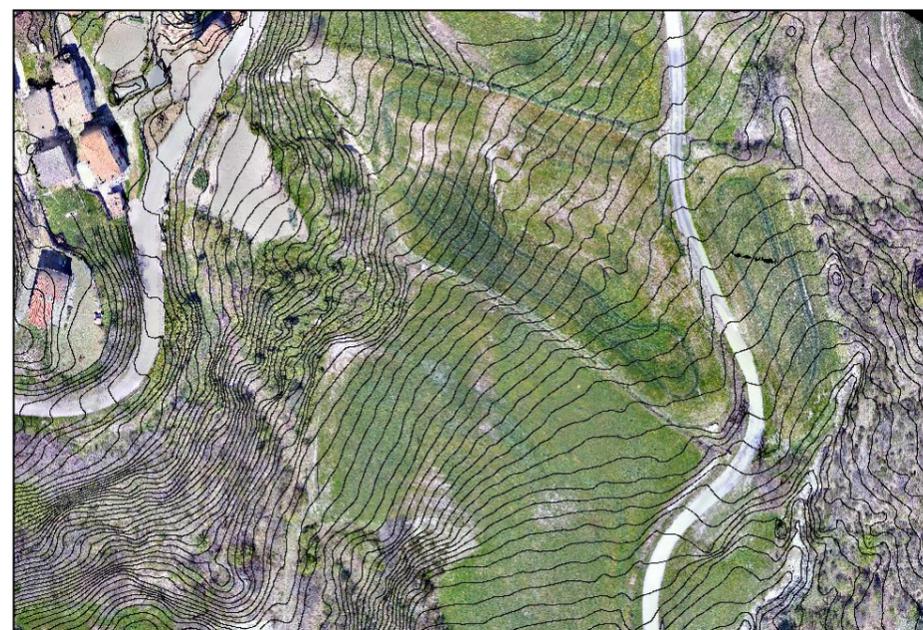
Fotogrammetria da rilievi UAV - 2 maggio 2014 - (Provincia Arezzo - Riccardo Nespoli - 3D A.P.S. Arezzo)

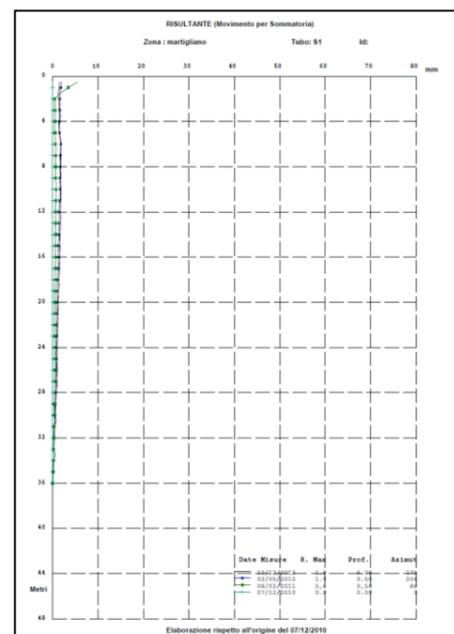
Monitoraggio inclinometrico - Regione Toscana Genio Civile

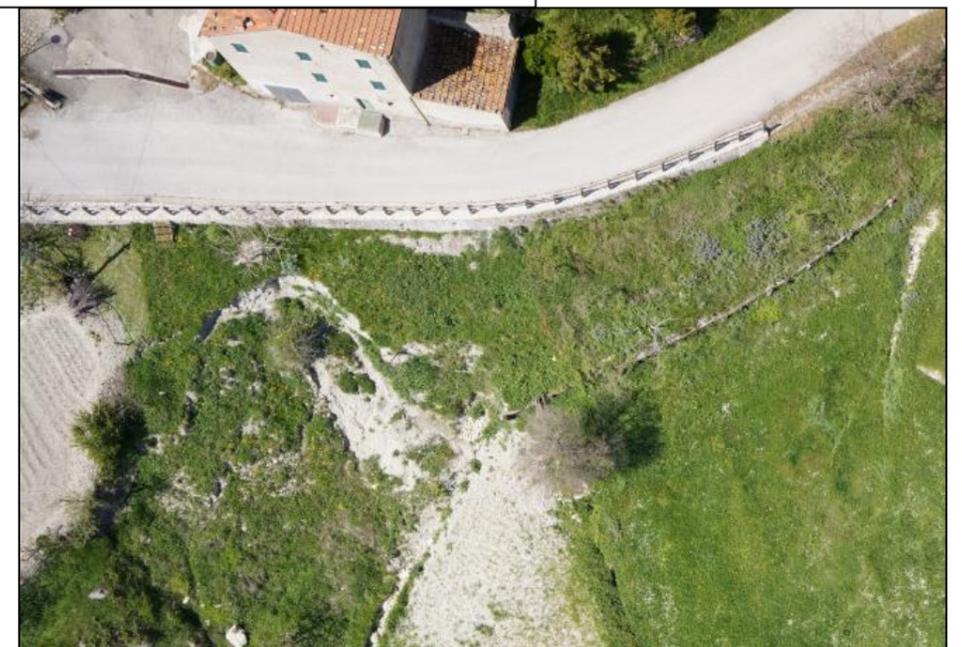
Particolare paratia di difesa a ridosso della corona di frana - 2 maggio 2014 ripresa da UAV - (Provincia Arezzo - Riccardo Nespoli - 3D A.P.S. Arezzo)
