## **SCHEDA 2.12\_R: SANT'AGATA FELTRIA - ROCCA PRATIFFI**

PIANO STRALCIO DI BACINO  
PER L'ASSETTO IDROGEOLOGICO

**SANT'AGATA FELTRIA – ROCCA PRATIFFI**

**Documentazione fotografica**

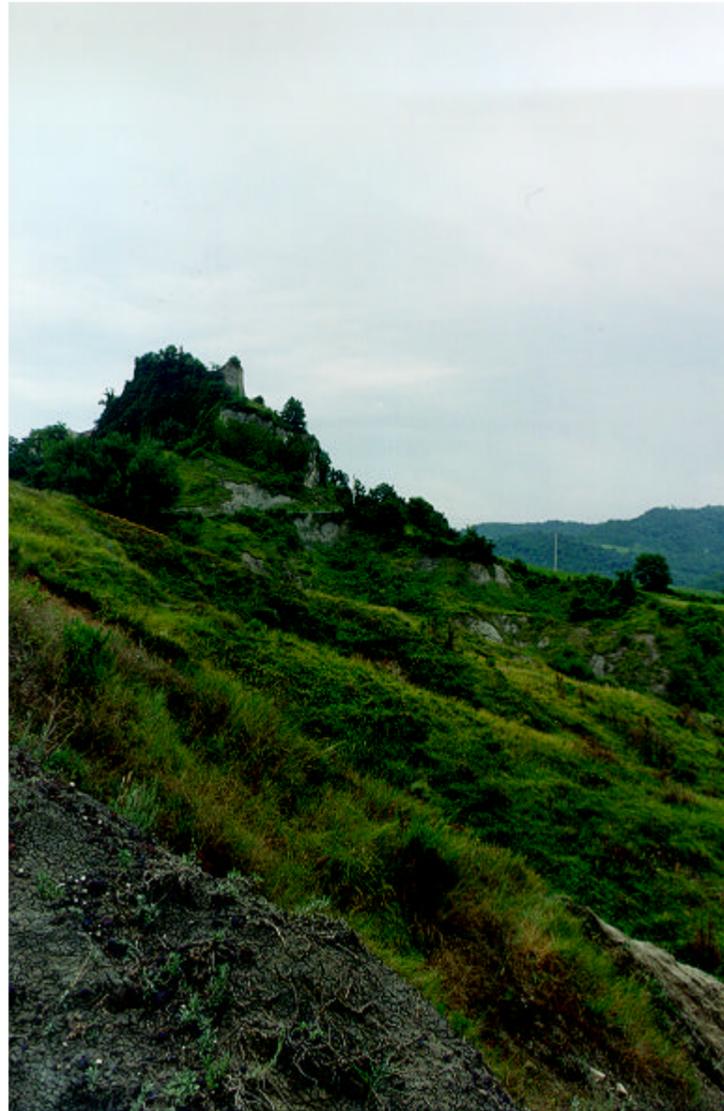
I dissesti sono riconducibili a colamenti innescatisi a valle della strada d'accesso all'abitato, all'erosione accelerata lungo la parete sub-verticale che parte dal ciglio della sede stradale, a crolli di materiale litoide a monte della strada.

**Foto 1: scivolamenti e colamenti che coinvolgono la strada d'accesso all'abitato di Rocca Pratiffi, sul versante sinistro del Fosso della Rocca**

E' prevista la realizzazione di paratie di pali alla base della scarpata e in corrispondenza della strada, gabbionate, muri di sostegno e georeti anti-erosione; si prevede inoltre di intervenire sulla regimazione delle acque superficiali e profonde tramite la costruzione di una rete di drenaggio.
