SCHEDA 2.13_R: SANT'AGATA FELTRIA – LA VILLA - FOSSO DELLA ROCCA

PIANO STRALCIO DI BACINO
PER L'ASSETTO IDROGEOLOGICO

SANT'AGATA FELTRIA – VILLE DI PERETO, FOSSO DELLA ROCCA

Documentazione fotografica

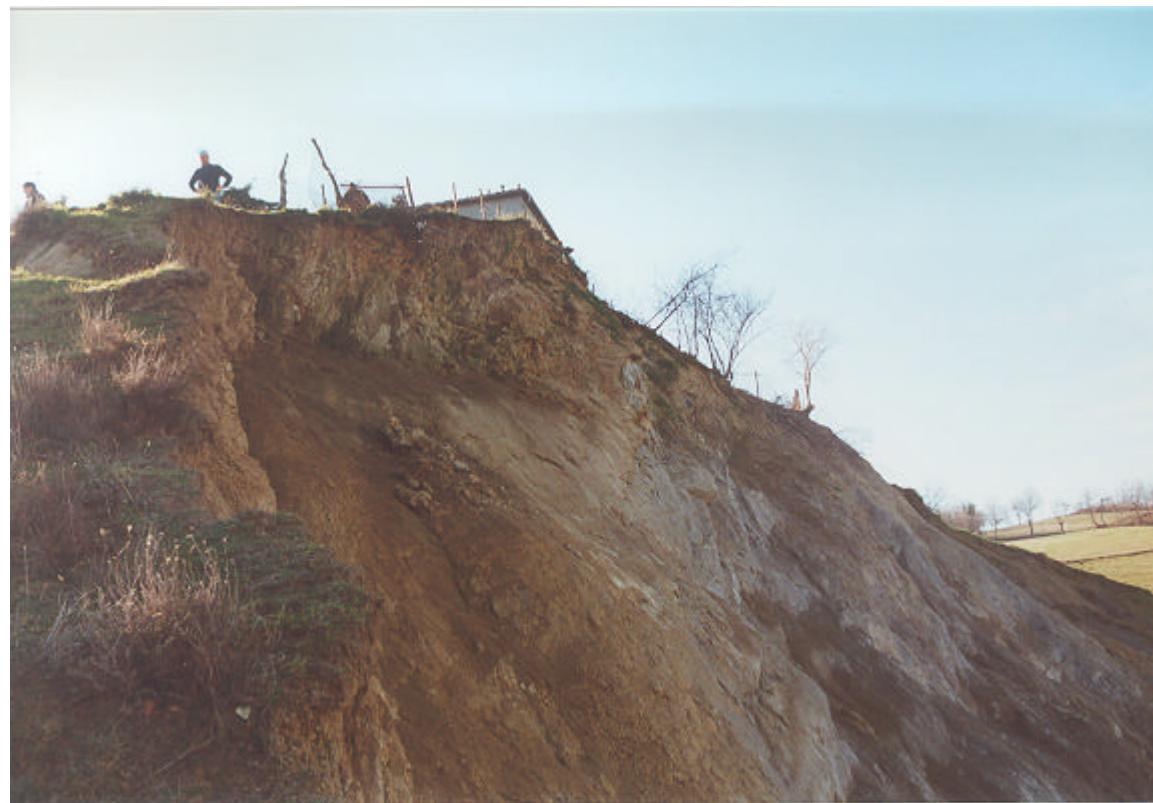
In particolare la rapida evoluzione dei dissesti ha coinvolto l'abitato di Rocca Pratiffi (vd. Scheda n. 2.12_R), la strada provinciale che collega Sant'Agata alla S.S Marechiese, e il nucleo abitato di Villa Pereto. Quest'ultimo è posto in corrispondenza di un'orlo di scarpata soggetto a scivolamenti.

Come sopra indicato l'evoluzione retrogressiva dei dissesti in una vallecchia laterale del bacino del Fosso della Rocca ha gravemente danneggiato un'abitazione del nucleo di Villa Pereto (frazione di Pereto) e minaccia altre abitazioni.

Foto 1: crolli e scivolamenti che minacciano direttamente alcuni edifici

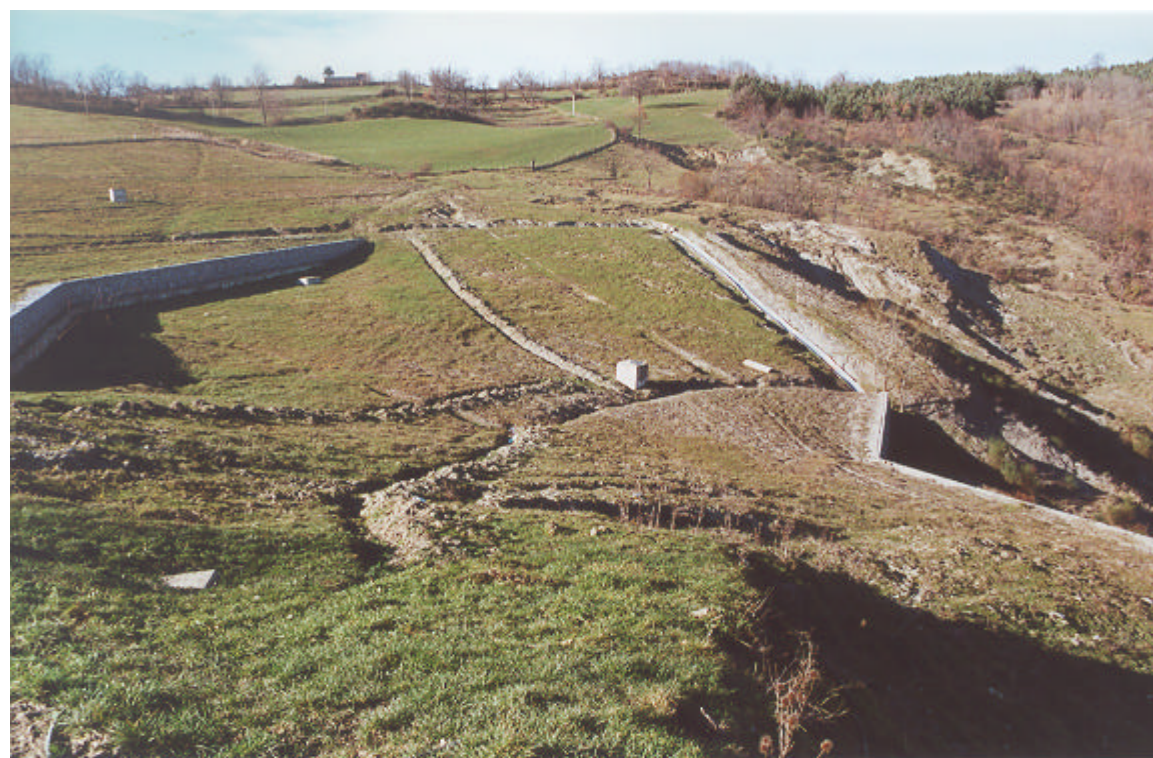
Gli interventi già realizzati alla base dell'ultimo tratto della vallecchia sono stati distrutti da una riattivazione dei movimenti a seguito di precipitazioni intense.

Gli interventi fin ora realizzati si sono mostrati insufficienti in quanto localizzati solo a salvaguardia di punti particolarmente critici del bacino.

Foto 2: bacino del fosso della Rocca in forte erosione, opere di regimazione e contenimento insufficienti, subito a valle dell'abitato

Risulta necessario affrontare complessivamente la situazione di dissesto dell'intero bacino con uno studio idrologico e geologico finalizzato ad individuare una configurazione di maggiore equilibrio del corso d'acqua e quindi dei versanti.
