## **SCHEDA 2.15\_R: SANT'AGATA FELTRIA – UGRIGNO**

PIANO STRALCIO DI BACINO  
PER L'ASSETTO IDROGEOLOGICO

Comune: Sant'Agata Feltria (RN)  
Località: Ugrigno

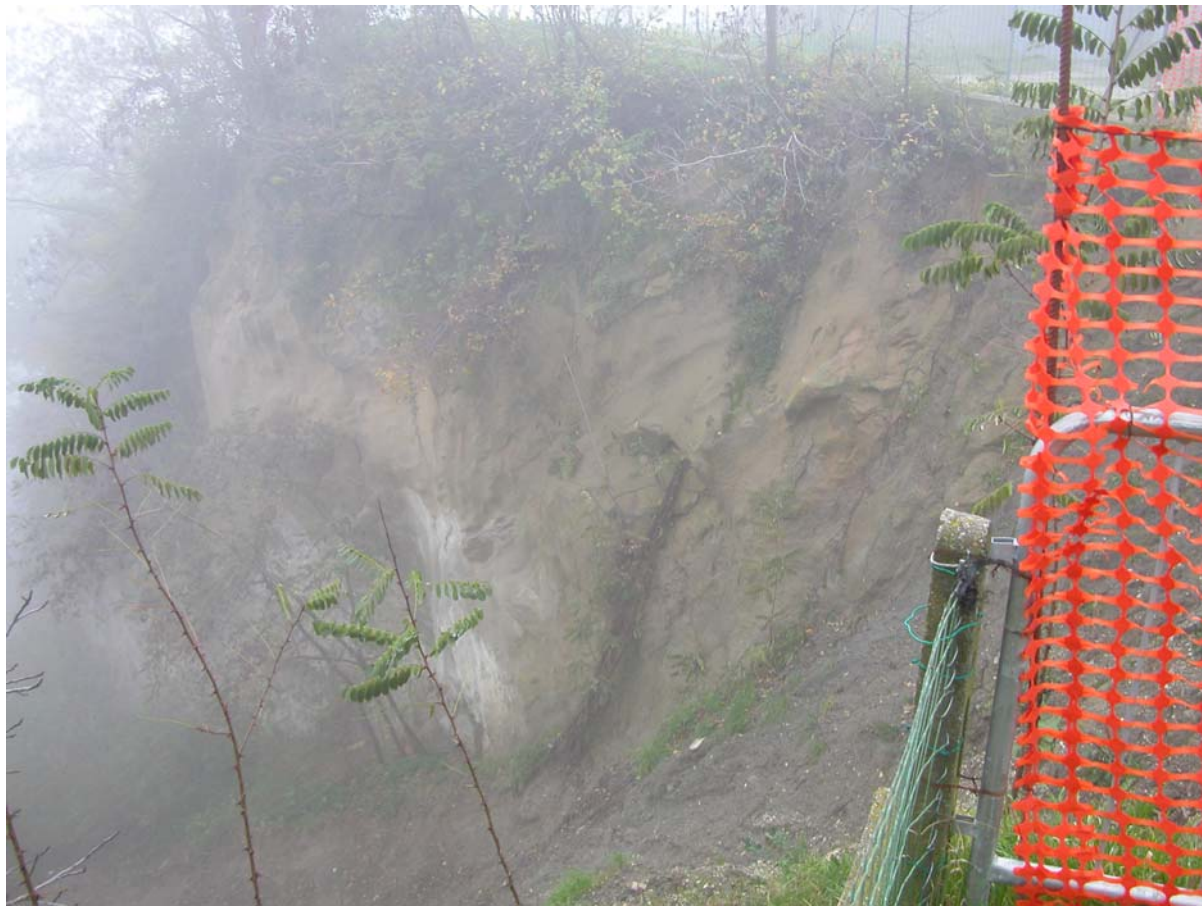
Fig. 1 – Scarpata (Fabbri, 2005)

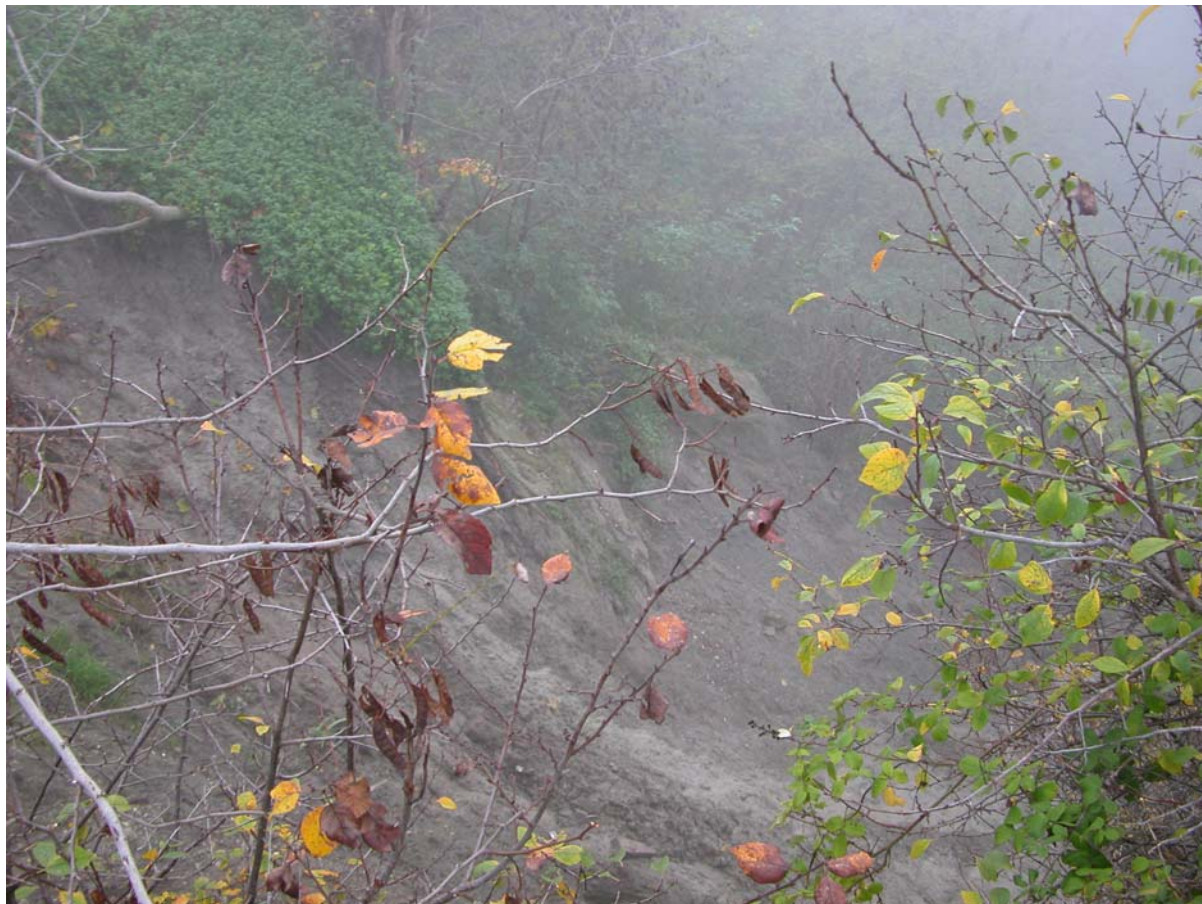
Fig. 2 – Superficie di scorrimento della frana (Fabbri, 2005)

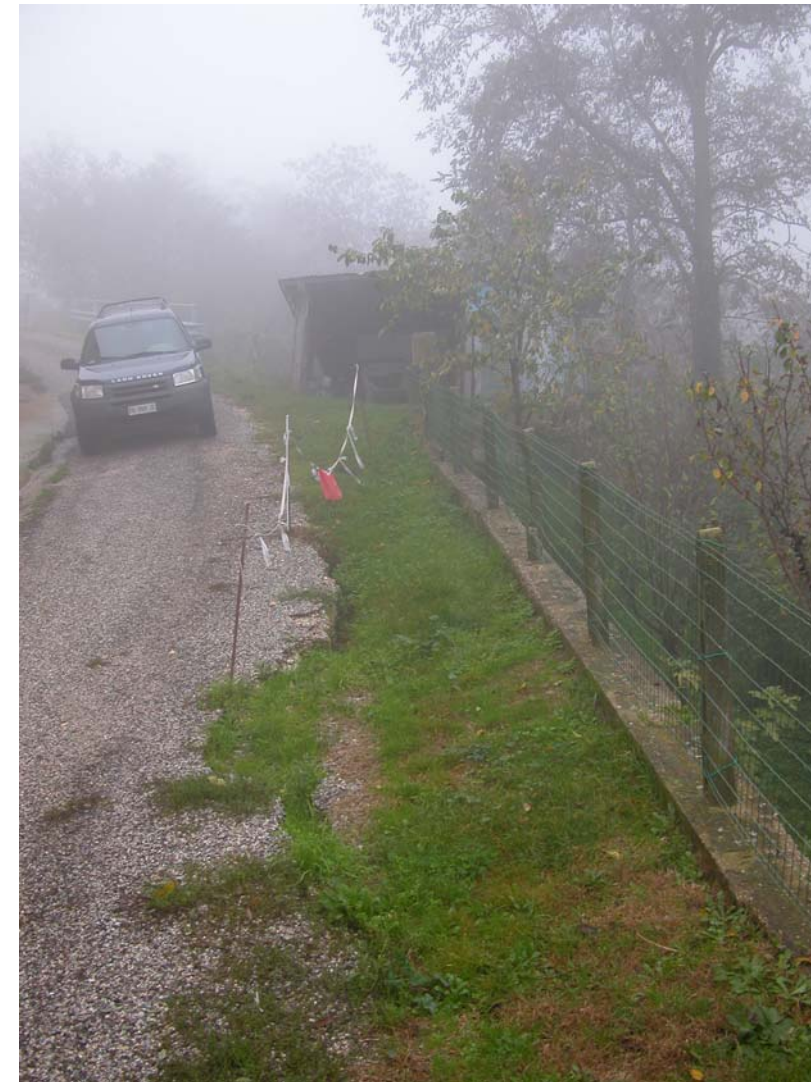
Fig. 3 – Lesioni presenti lungo la viabilità (Fabbri, 2005)

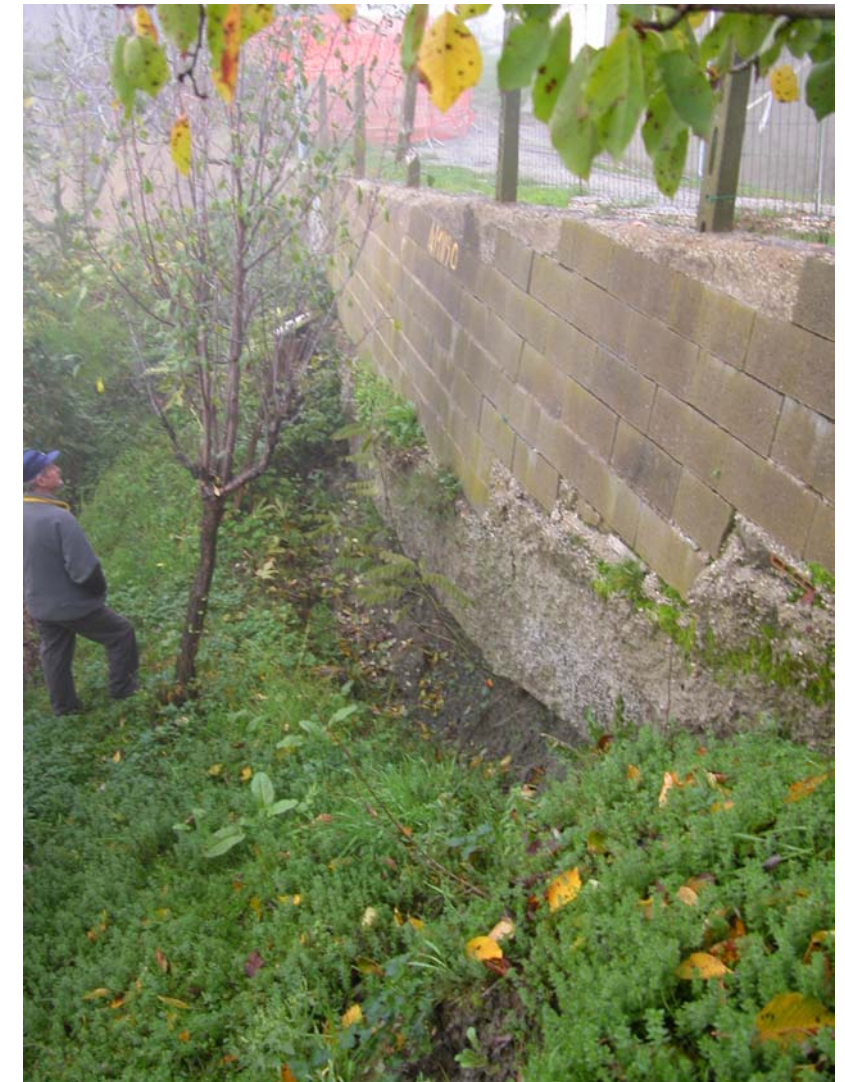
Fig. 4 – Richiamo della frana alla base dei manufatti (Fabbri, 2005)
