2.17_R: MAIOLO - BOSCARA

Inquadramento del dissesto

PIANO STRALCIO DI BACINO
PER L'ASSETTO IDROGEOLOGICO

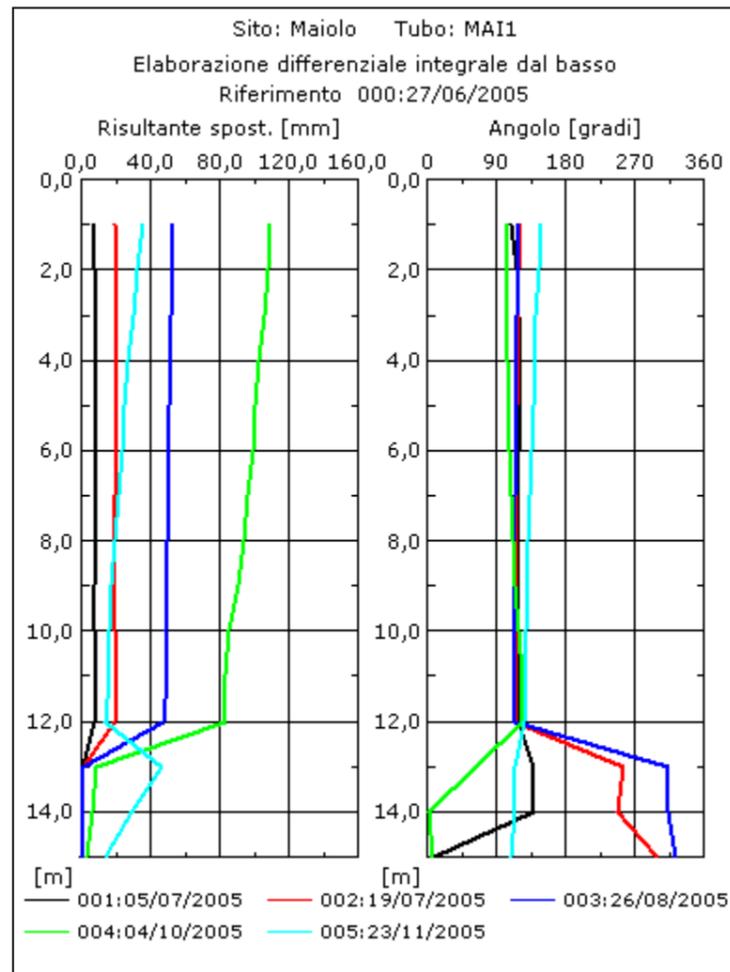
La rappresentazione della successione litologica desumibile dall'analisi di log litostratigrafici ha evidenziato la presenza, da piano campagna e fino alla profondità da 5 a 7 metri di litologie argillo-limose molli e da poca a media consistenza, cui susseguono, con profondità variabile da 7 a 17 m, una sequenza di strati argillo-limosi di potenza fino a 3 metri, per i quali il test Torvane ha fornito valori inferiori a 1,3 kg/cm², con inclusi calcareo marnosi, intervallati a blocchi arenacei e calcareo marnosi. A partire da una profondità variabile da 7 a 17 metri e fino a 19 metri, si è riscontrata la presenza di strati argillosi grigi consistenti e compatti per i quali il test Torvane ha fornito misure comprese fra 1,5 kg/cm² e il fondo scala (Mari, 2005). La disponibilità di dati derivanti da misurazioni condotte con un inclinometro ha consentito di riscontrare un movimento ad una profondità di 12 metri circa dal piano campagna (Fig. 1) (Regione Marche – Servizio Protezione Civile - Ancona, 2005).

Fig. 1 - Risultanze delle misurazioni inclinometriche, (Regione Marche – Servizio Protezione Civile - Ancona, 2005)

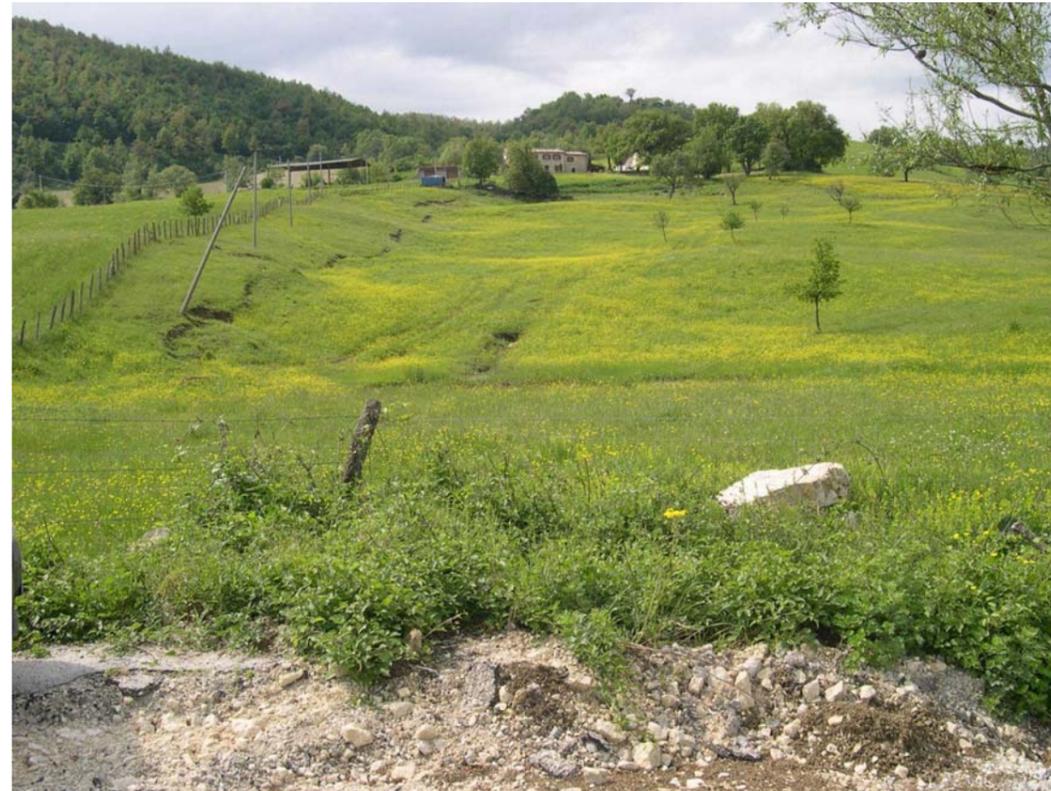
L'intero versante risulta caratterizzato dalla presenza di movimenti gravitativi di diversa genesi e tipologia i cui elementi geomorfologici, quali trincee, gradini e ristagni d'acqua nonché le risultanze di misurazioni inclinometriche e la presenza di lesioni negli edifici, permettono di definire localmente il dissesto come attivo (Figure 1, 2 e 3).

Fig. 2 – Gradini e trincee lungo la frana (Mari, 2005)

Lo studio geologico condotto dall'Amm.ne comunale ha individuato quale principale causa del fenomeno di dissesto la presenza di circolazione idrica lungo il versante associata alla natura litologica prevalentemente argillosa delle coperture. Pertanto gli interventi che permettono di contrastare l'attività del dissesto sono rappresentati da opere di drenaggio e regimazione delle acque sia superficiali che sotterranee (Mari, 2005).

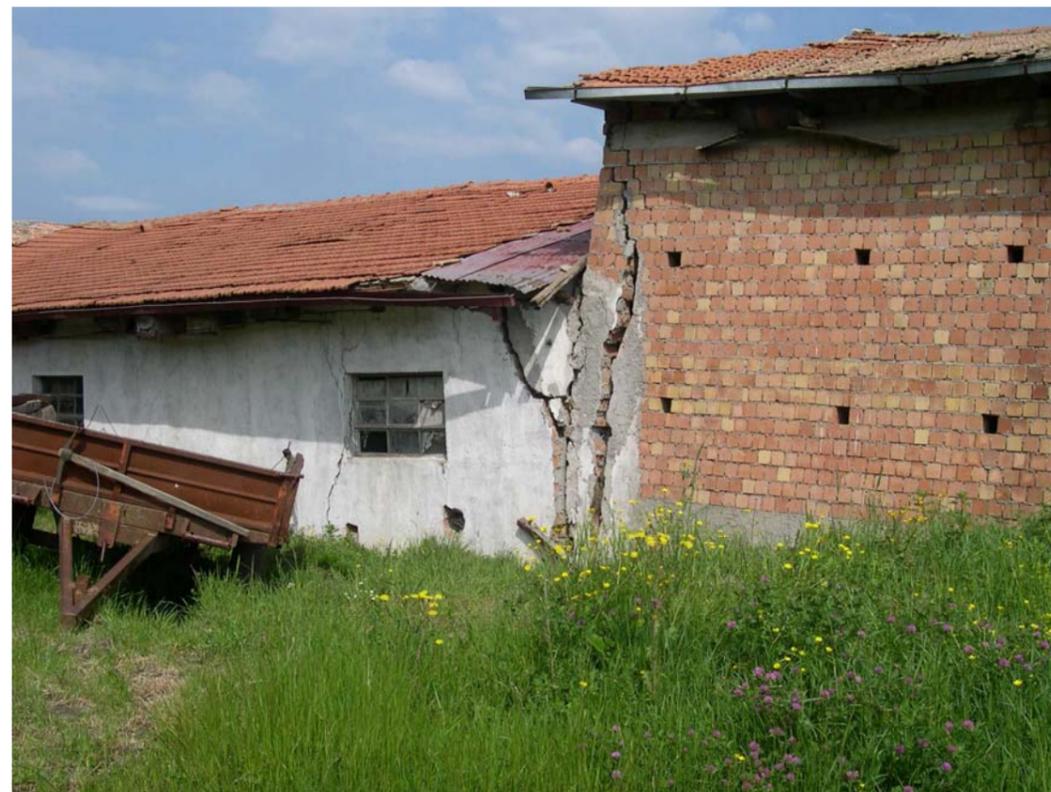
Fig. 3 – Lesioni negli edifici (Mari, 2005)
