## **2. BACINO MARECCHIA**

### **SCHEDA 2.1\_R: SESTINO – MARTIGLIANO (AR278031) - AGGIORNAMENTO 2016**

#### **Relazione descrittiva sintetica**

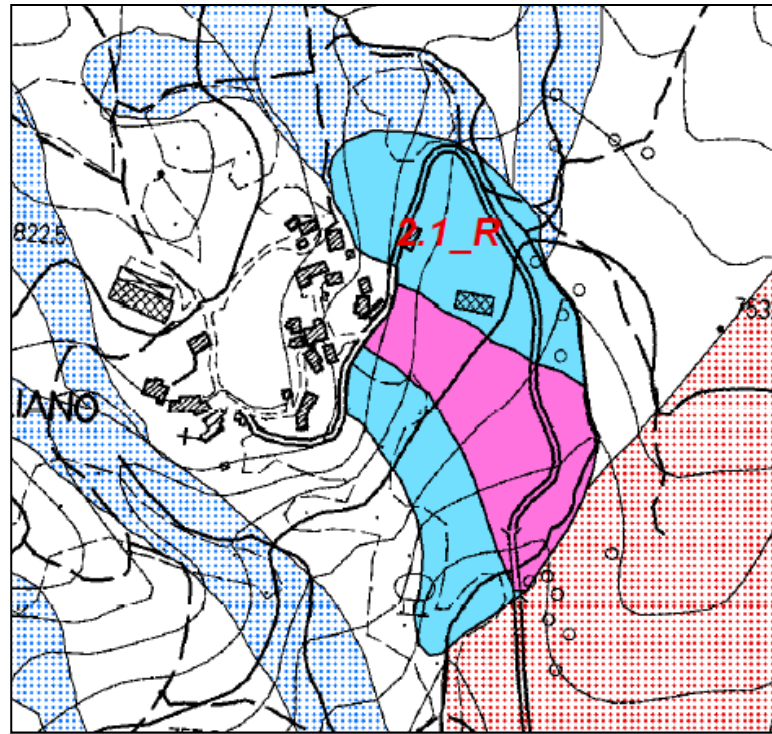
Perimetrazione Progetto Variante PAI 2016

L'aggiornamento riguarda l'estensione della zona 1 e l'estensione della zona 2. La zona 1 è stata oggetto di un intervento di consolidamento condotto dalla Provincia di Arezzo, consistito nella posa di una paratia di pali tirantata, posta al limite della scarpata e a valle della strada di accesso al nucleo abitato - zona di corona. Il limite della zona 1 è stato quindi ridefinito e ristretto più a monte e fatto coincidere localmente con il limite dell'opera di difesa. A valle la zona 1 è stata leggermente estesa per l'evoluzione del piede della frana, che coinvolge l'infrastruttura viaria che sale al nucleo abitato. Il piede della frana manifesta una particolare condizione di fragilità dovuta anche all'assenza di interventi di bonifica. La zona abitata e localmente percorsa dalla viabilità - beni esposti, che ricade a monte nella zona di influenza della paratia, risulta ora monitorata attraverso un'attività periodica di misurazione inclinometrica. Le misurazioni inclinometriche ad ora eseguite (monitoraggio inclinometrico 2010-2012) indicano una condizione di stabilità del versante come indotta e garantita dall'esercizio delle opere di consolidamento realizzate. Tale contesto che era indicato in zona 2 ora non è più sottoposto a tale ambito. Lateralmente alla zona 1 è stata invece ampliata la zona 2, correlandola all'ambito che l'analisi morfoevolutiva fotogeologica indica in frana per scorrimento - colamento attivo (1997). In zona 1 fra gli interventi e modalità d'uso dei fondi da condurre a cura dei proprietari, per contrastare l'evoluzione del piede della zona 1 si suggerisce: intercettazione e allontanamento delle acque superficiali e profonde; riprofilatura morfologica del versante adottando pendenze favorevoli alla stabilità, manutenzione ordinaria di tutte le opere di regimazione delle acque presenti, buona conduzione dei terreni agricoli con adeguate tecniche e pratiche di lavorazione agronomica.

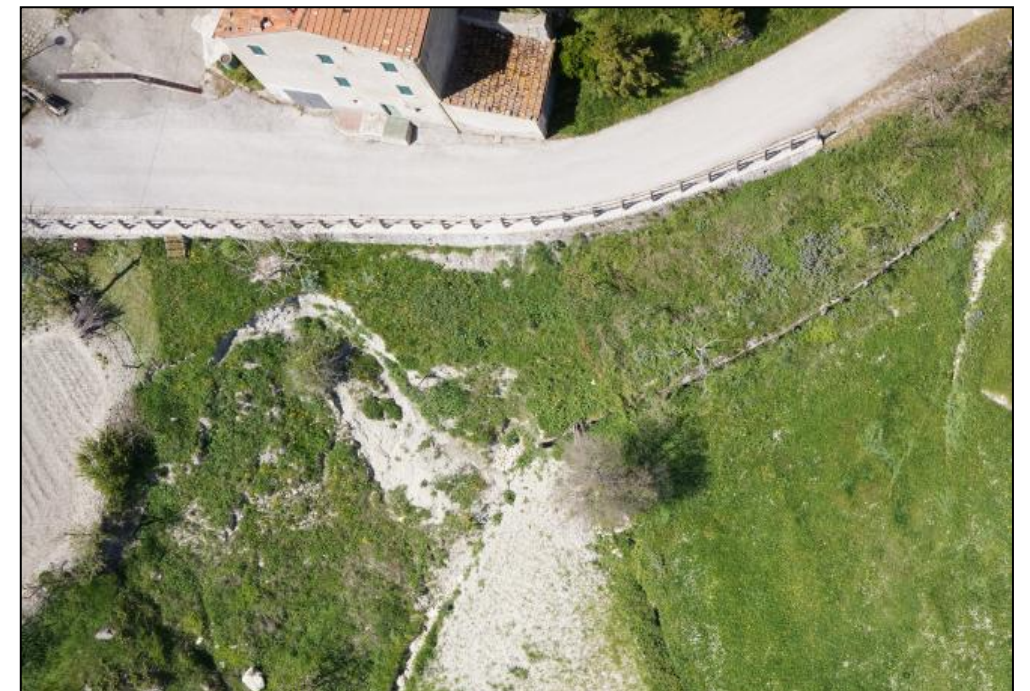
Particolare paratia di difesa a ridosso della corona di frana - 2 maggio 2014 ripresa da UAV - (Provincia Arezzo - Riccardo Nespoli - 3D A.P.S. Arezzo)

Il dissesto è stato inserito nel Piano straordinario 1999. E' stato eseguito un primo intervento (1° stralcio L.250.000.000) di stabilizzazione della massa in movimento, mediante l'esecuzione di drenaggi e canalette superficiali per la regimazione delle acque superficiali e profonde, insieme alla stabilizzazione del piede con l'esecuzione di briglie e soglie nel Fosso di Martigliano. A protezione dell'abitato e del tratto di strada più prossimo alle abitazioni minacciate dalla retrogressione della corona di frana, è stata realizzata una paratia di pali tirantata, le cui condizioni di esercizio sono controllate con monitoraggio inclinometro.
