SCHEDA 2.30_R: TORRIANA – PINETA MONTEBELLO

Inquadramento del problema

TORRIANA – PINETA, MONTEBELLO

Documentazione fotografica

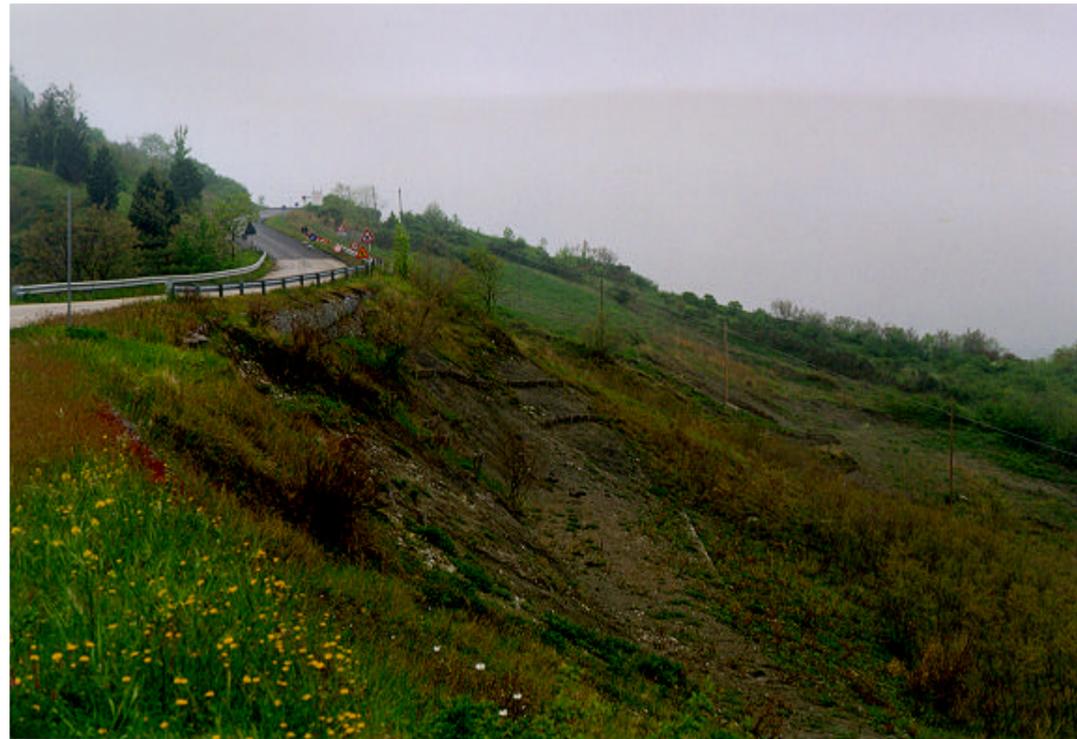
Un tratto della S.P. n° 120 che collega gli abitati di Torriana e Montebello scorrendo sullo spartiacque tra le valli dei fiumi Marecchia e Uso, è aggredito su ambo i lati da testate di valli calanchive che da anni mandano in crisi il crinale rendendo precaria la conservazione della viabilità.

Sull'altro versante invece, mediamente inclinato di 17°/20°, i movimenti franosi, ne sono stati cartografati numerosi e a geometria variabile, presentano un piano di scorrimento a circa 18 m di profondità costituito da uno strato marnoso molto fratturato che rappresenta l'acquifero che si plastifica e che mette in crisi la stabilità del versante.

Foto 1: particolare del dissesto che minaccia in regressione la S.P. 120

- la realizzazione di reti di drenaggio superficiali e sotterranee. Queste ultime dovranno essere spinte fino alla profondità del piano di scivolamento degli smottamenti;
- la messa in posa di opere di sostegno flessibili (gabbionate) in corrispondenza delle testate delle frane più superficiali e di opere di sostegno rigide (diaframmi di pali) per i fenomeni che coinvolgono masse notevoli di terreni;
- l'esecuzione di opere di rinverdimento al termine degli interventi sopradescritti.
