SCHEDA 2.6_R: PENNABILLI - CÀ ROMANO

**PIANO STRALCIO DI BACINO
PER L'ASSETTO IDROGEOLOGICO**

Comune: Pennabilli (RN)

Località: Cà Romano

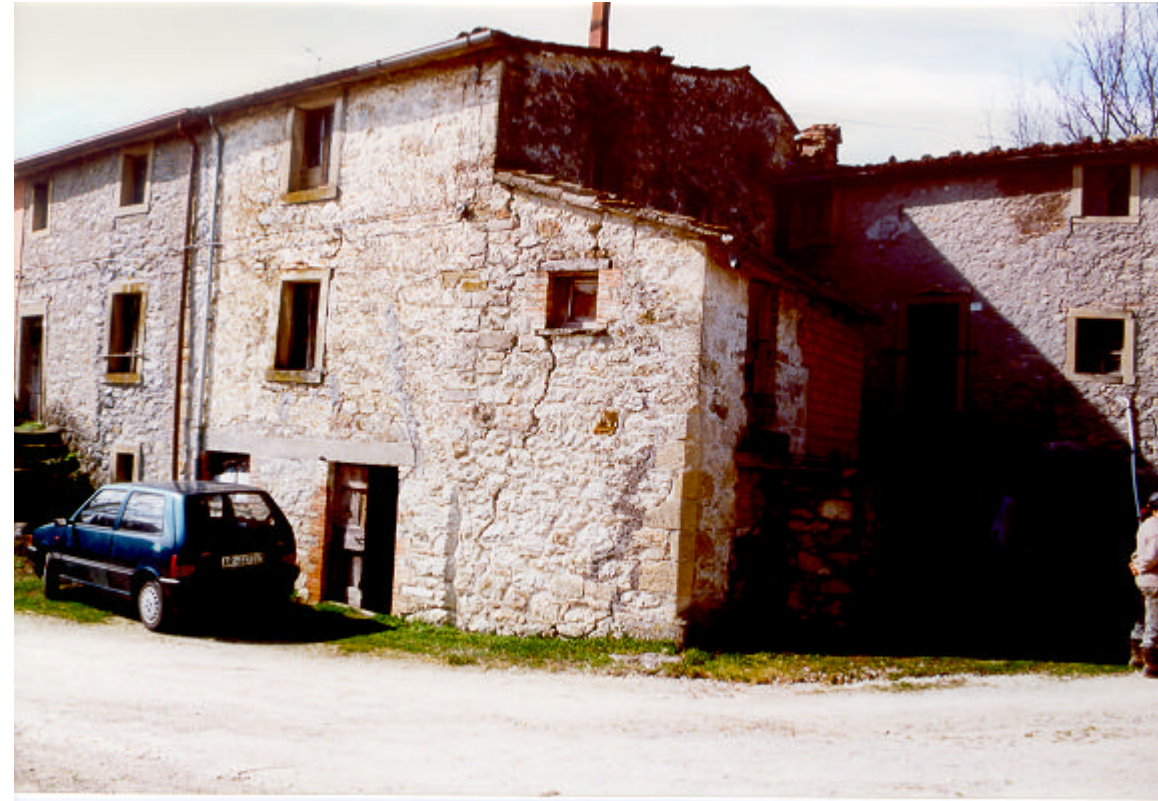
Foto 1: edifici lesionati presso l'abitato di Ca' Natello, nella zona sommitale della frana

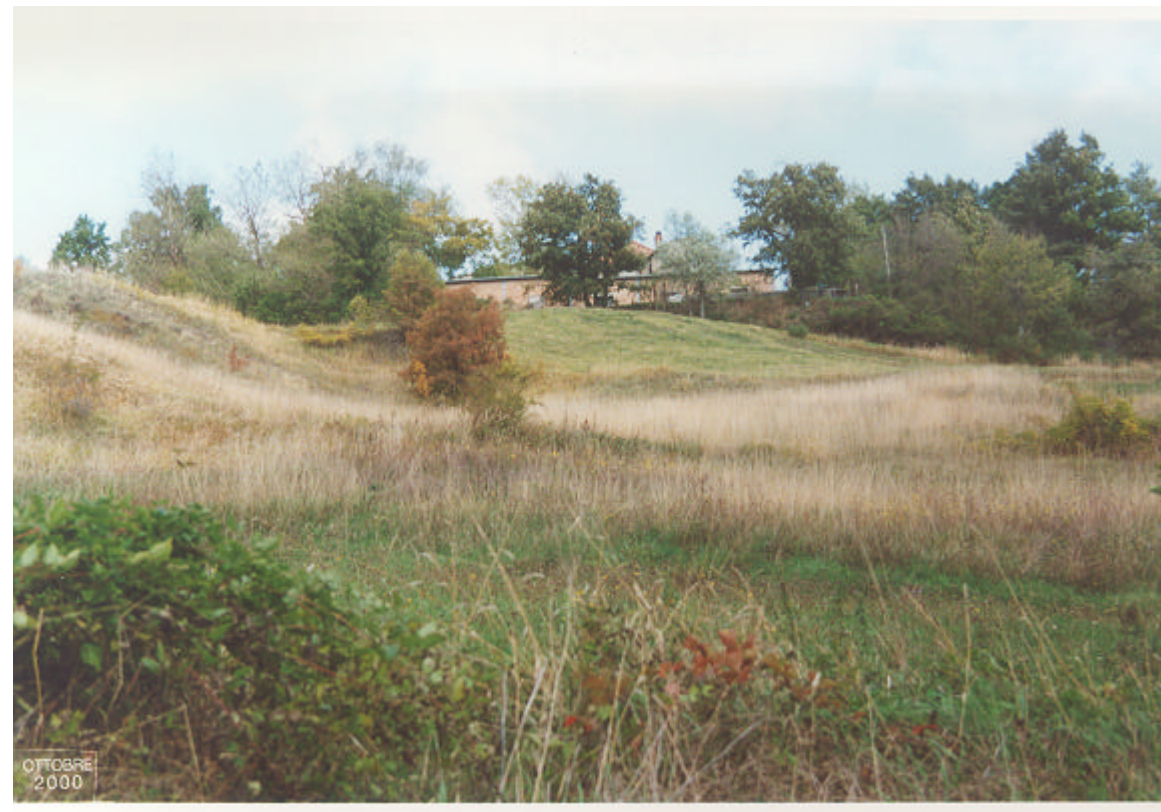
Foto 2: area in dissesto subito a monte della strada per Ca' Romano
