3. BACINO DEL MARANO

SCHEDA 3.1_R: MONTESCUDO – CAPOLUOGO

MONTESCUDO – CAPOLUOGO

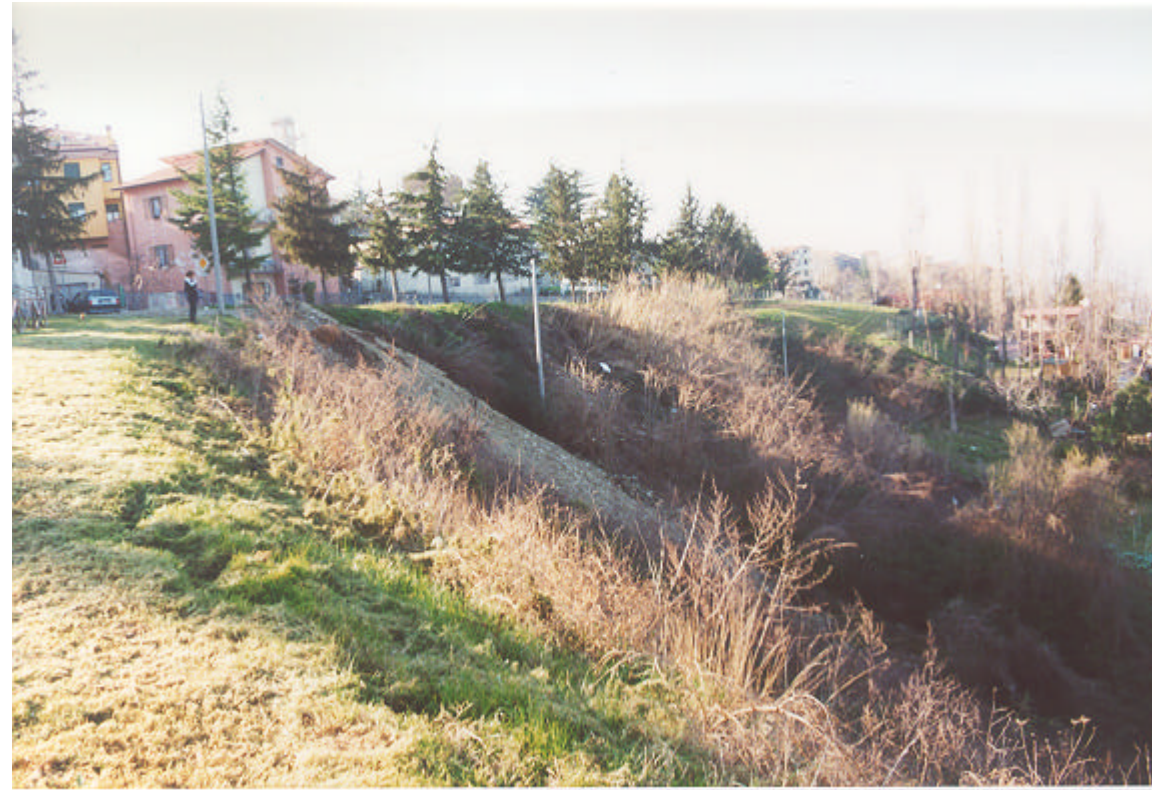
Foto 1: riattivazioni recenti nella zona di corona del dissesto

Gli interventi previsti sono finalizzati a fornire stabilità alla strada comunale attraverso una palificata incastrata nel substrato e a consolidare la scarpata in dissesto mediante opere di ingegneria naturalistica, con regimazione delle acque profonde e superficiali.
