## **4. BACINO DEL CONCA**

### **SCHEDA 4.5\_R: MERCATINO CONCA – TREBBIO (PS267175) - AGGIORNAMENTO 2016**

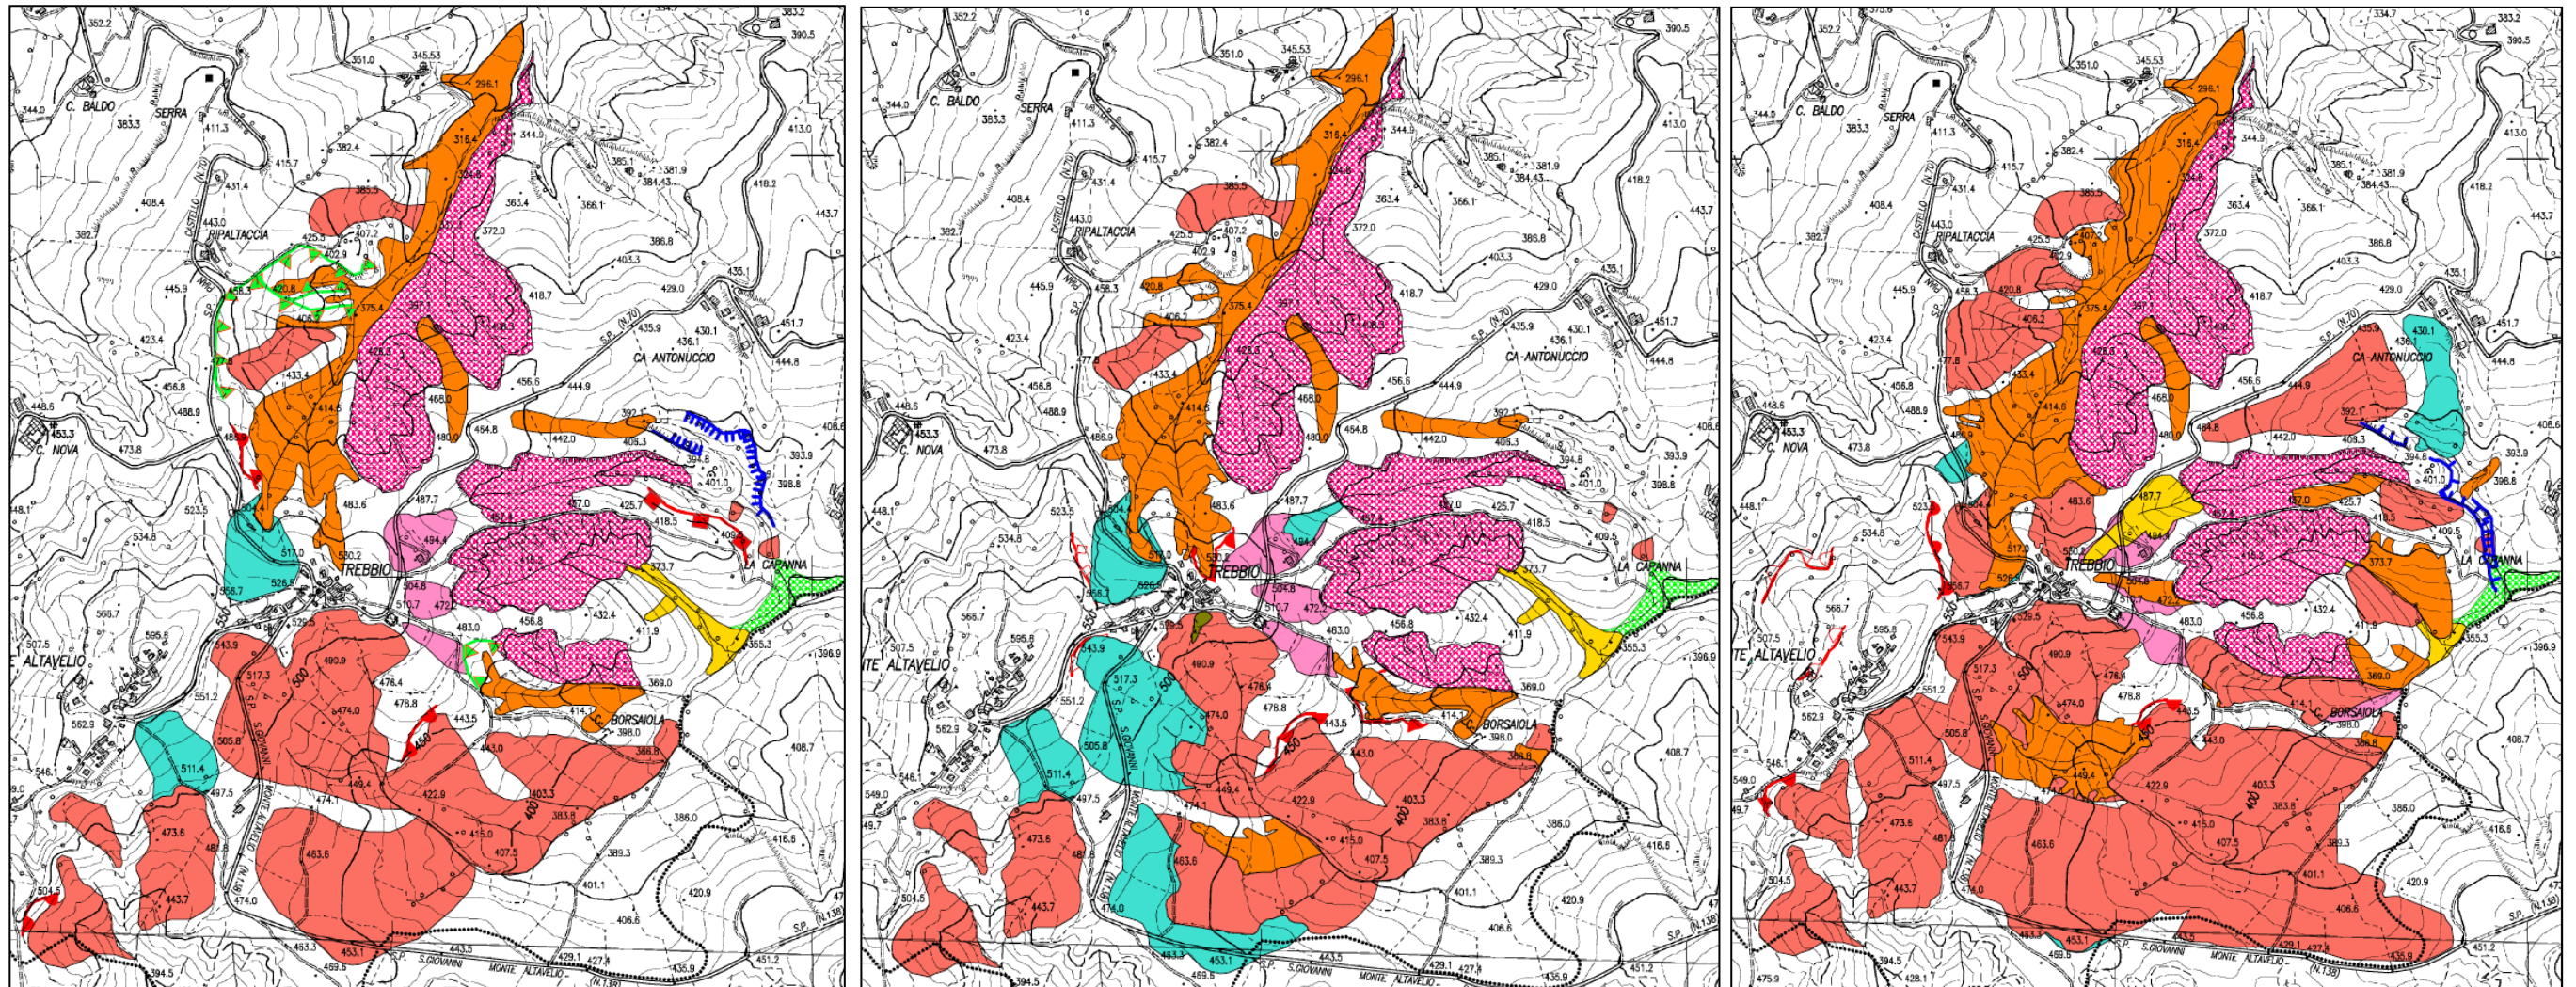
Sequenza di cartografie indicative dell'evoluzione dei movimenti franosi, da sinistra a destra restituzione geomorfologica dall'indagine dai fotogrammi relativi ai voli 1955, 1973 e 2000. Dall'analisi della sequenza temporale si nota la diffusione e articolazione dei fenomeni franosi con tendenza alla riattivazione, retrogressione e espansione. Si nota l'invarianza nel tempo delle forme calanchive che si sviluppano in un contesto di naturalità e manifestano così gli effetti di una condizione di equilibrio geomorfologico.
