SCHEDA 4.7_R: MONTEFIORE CONCA – CAPOLUOGO

**AUTORITA' INTERREGIONALE DI
BACINO MARECCHIA - CONCA**

**PIANO STRALCIO DI BACINO
PER L'ASSETTO IDROGEOLOGICO**

MONTEFIORE CONCA - CAPOLUOGO

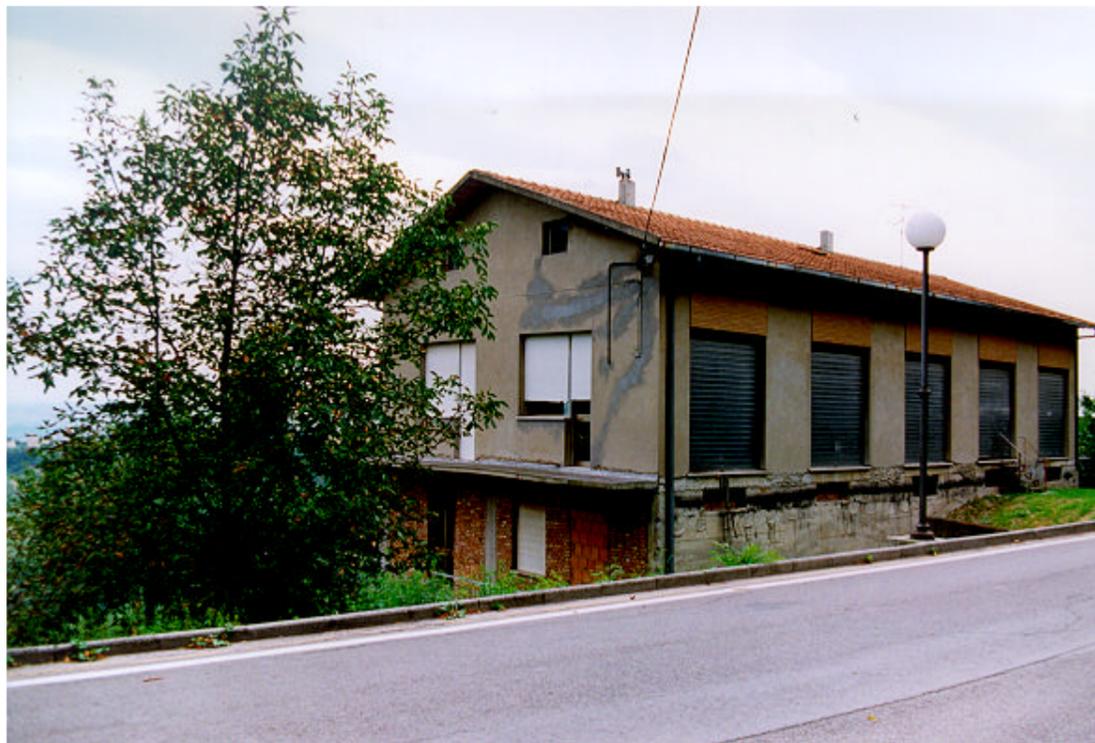
Foto 1: edificio lesionato in corrispondenza del dissesto posto subito a sud del centro storico
