4. BACINO DEL CONCA

SCHEDA 4.9_R: MONTEGRIMANO – TERME DI MONTEGRIMANO (PS 267047) - INTEGRAZIONE 2016

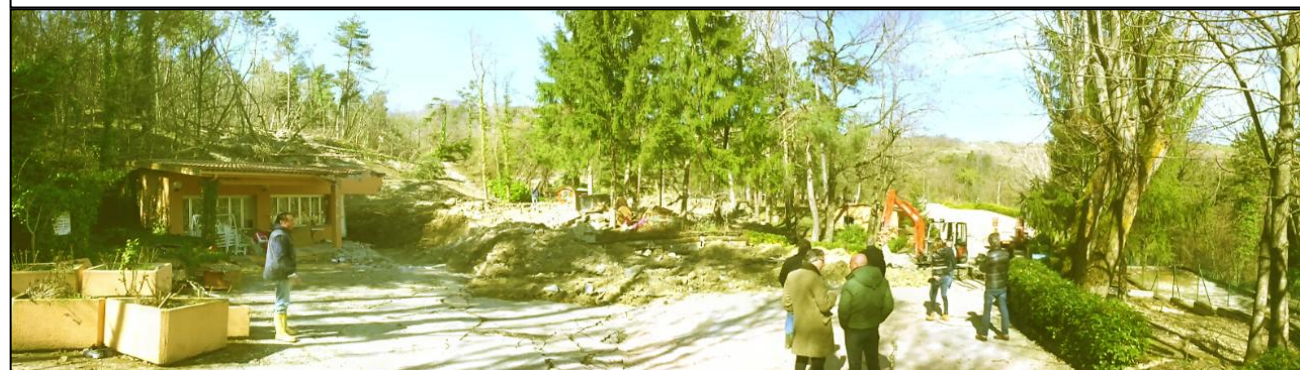
Panoramica frana - Zona Terme di Montegrimano
