5. BACINO DEL TAVOLLO

SCHEDA 5.1_R: TAVULLIA – CAPOLUOGO (PS268010 – PS268012 – PS268013 – PS268014) - AGGIORNAMENTO 2016

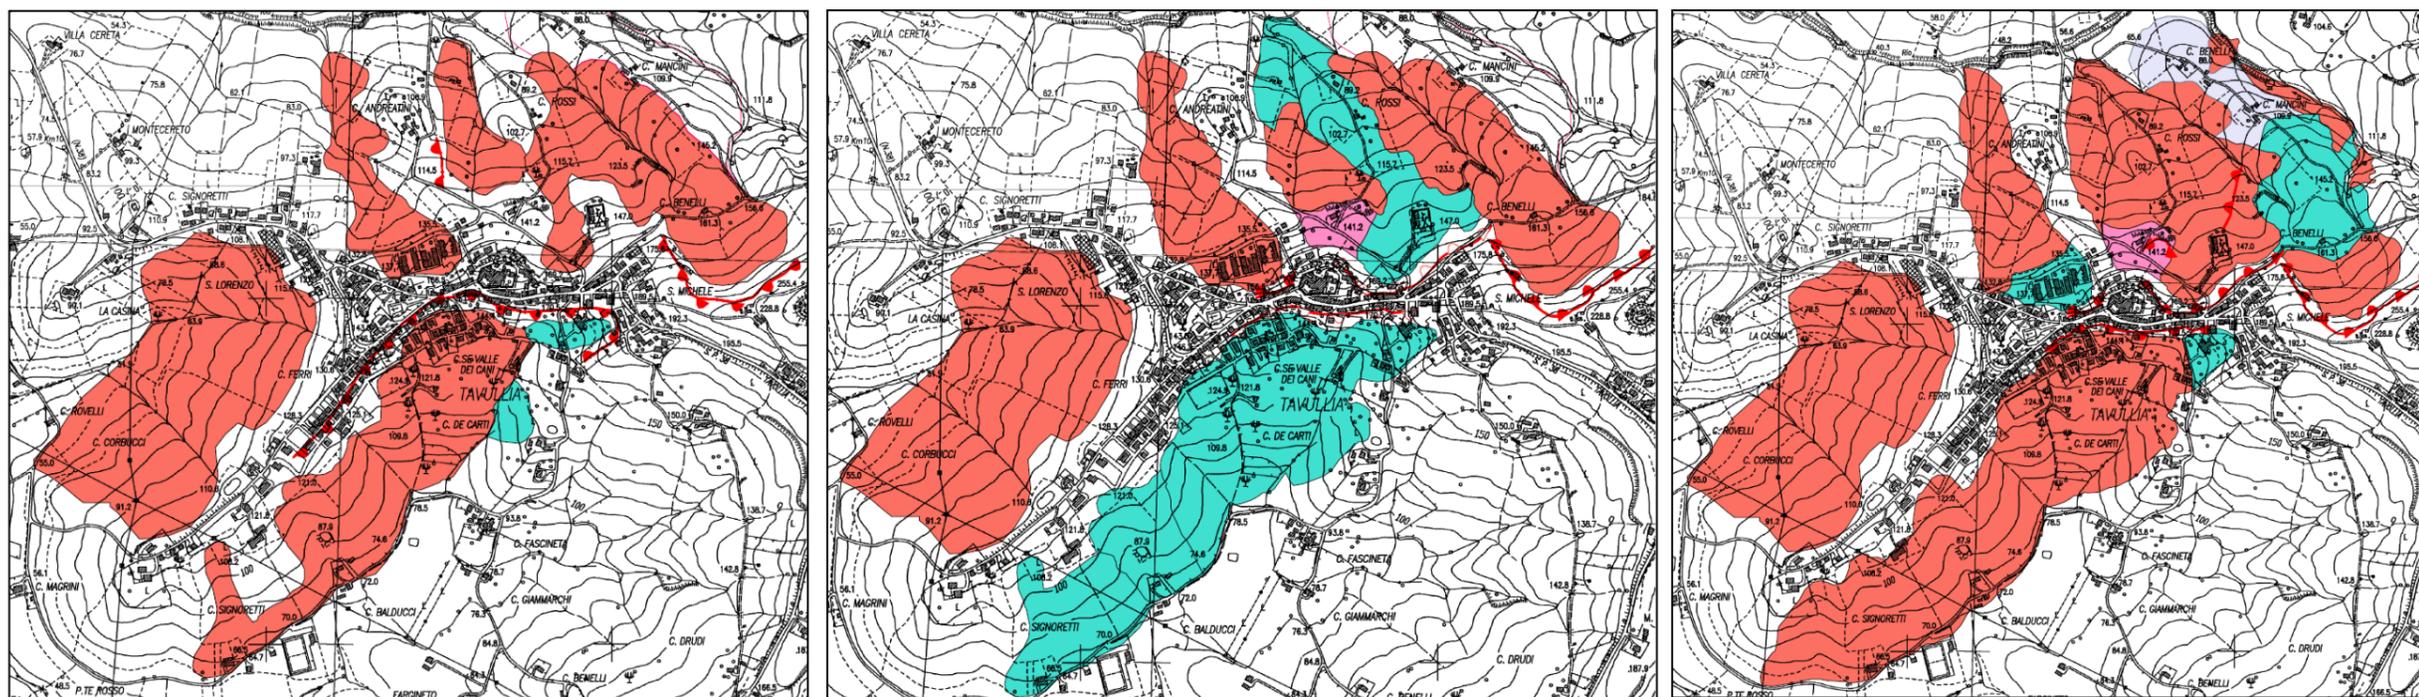
La sequenza dei tre stadi morfoevolutivi, 1955, 1973 e 2000, indica l'affermazione dei processi attivi nel tempo quasi ovunque siano stati riconosciuti corpi di frana. Gli ambiti di frana interessano la viabilità e manufatti del centro abitato. Le corone di frana sono riconoscibili nel 1955 mentre nel 1973 e 2000 risultano localmente mascherate dove si è maggiormente affermato e sviluppato il tessuto urbano.
