6. PROMONTORIO DI GABICCE - PESARO

SCHEDA 6.1_R: GABICCE MARE – GABICCE MONTE SAN BARTOLO (PS268001-PS268002-PS268003-PS268004-PS268005) - AGGIORNAMENTO 2016

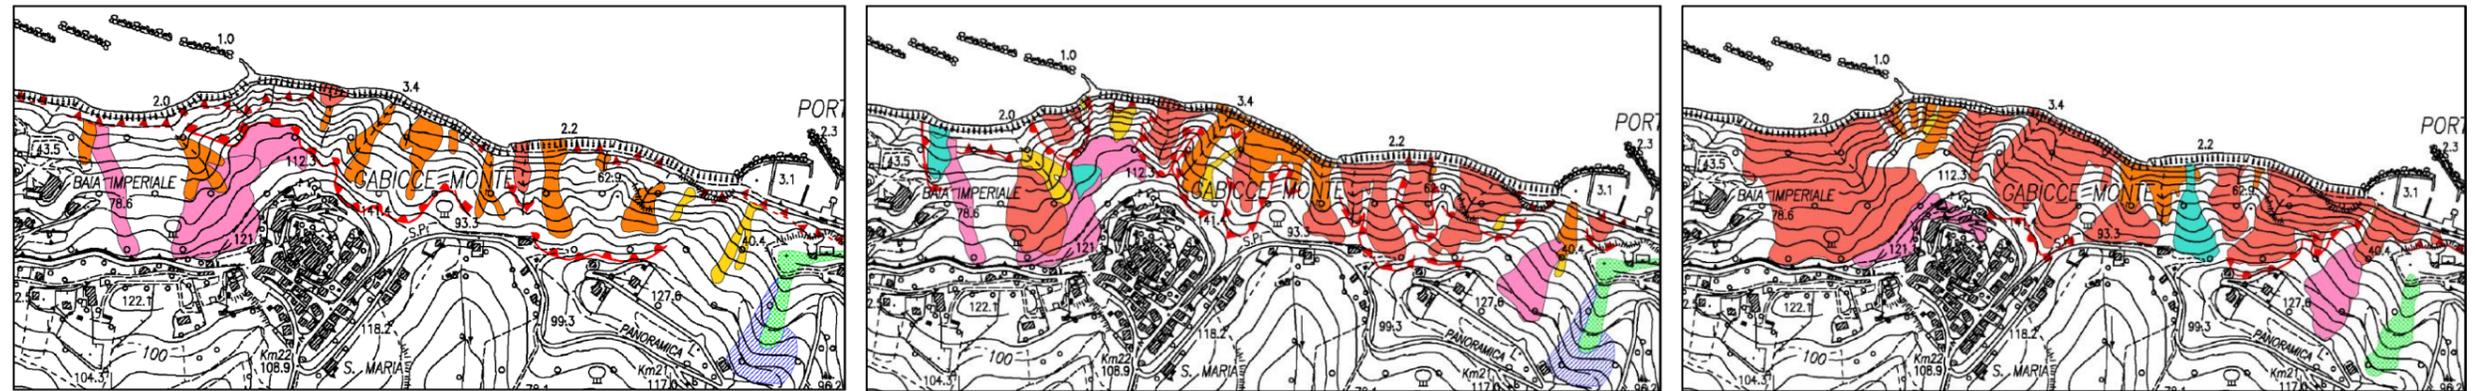
Confronto condizioni di franosità dal 1955 al 1973 al 2000. La franosità si diffonde e si sviluppa quasi senza soluzione di continuità, lungo il versante che da Vallugola raggiunge Gabicce Mare dalla linea di costa fino alla strada provinciale.

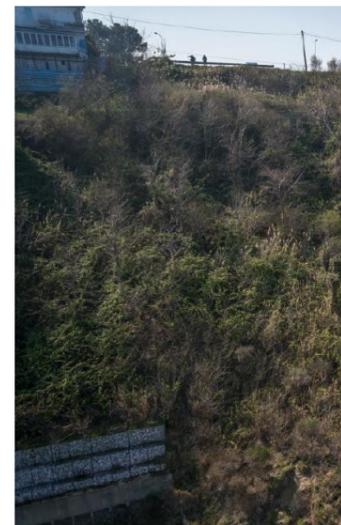
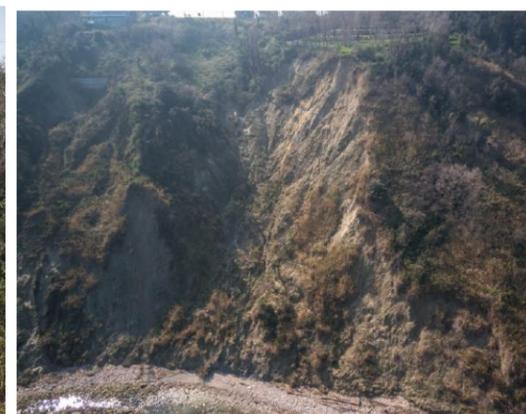
Scalzamento opere di consolidamento - Comune di Gabicce riprese UAV sorvolare.it - 2014

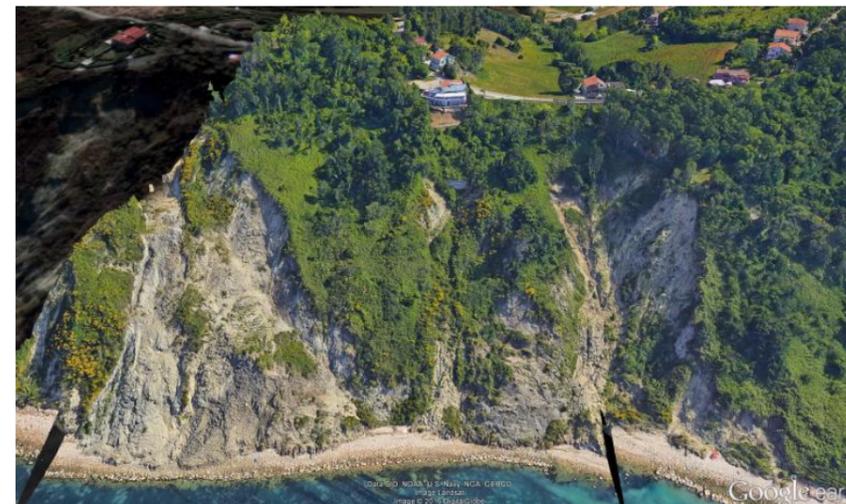
Versante in rapida evoluzione - Google 3D

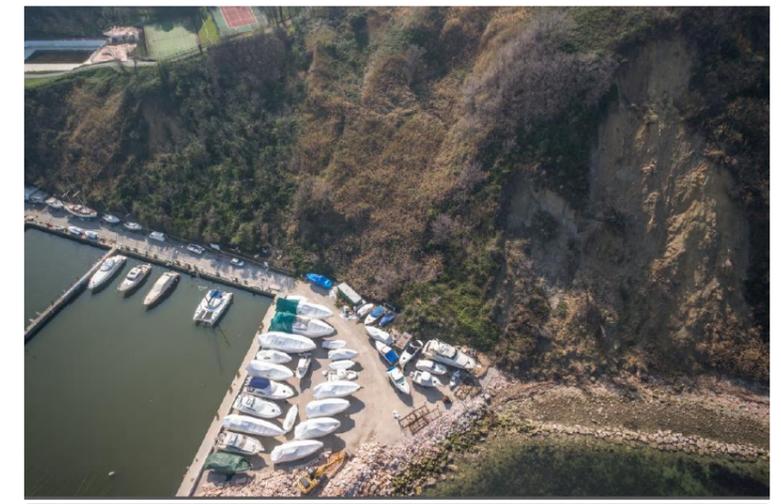
Fenomeni franosi che minacciano la zona portuale di Vallugola - Comune di Gabicce riprese UAV sorvolare.it - 2014

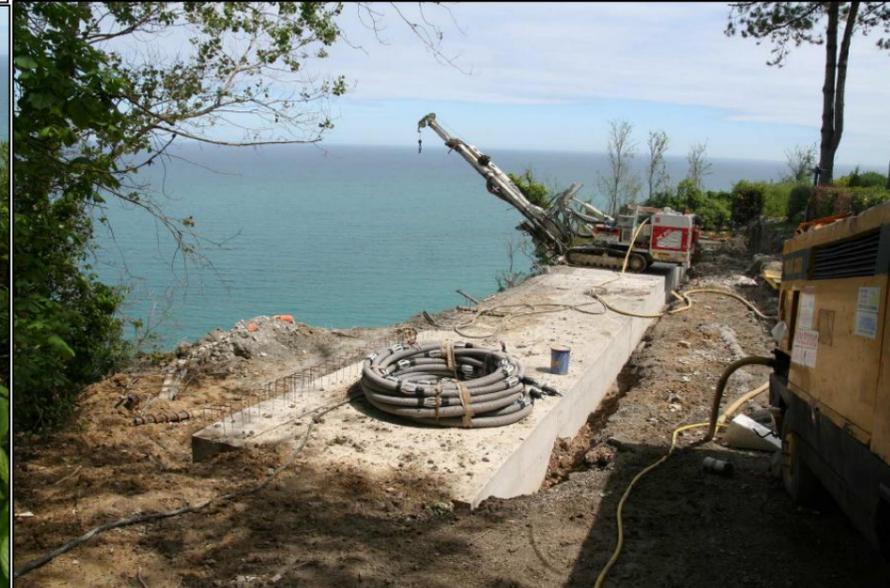
Danni a via delle Rondini - evoluzione stato conservazione manufatto Ovest da maggio 2014 a novembre 2015 (secondo stralcio già realizzato)
