## 6. PROMONTORIO DI GABICCE - PESARO

### SCHEDA 6.2\_R: PESARO – CASTELDIMEZZO - SCHIENA DEL DIAVOLO – FIORENZUOLA DI FOCARA (PS268015 – PS268015 –PS268018) - AGGIORNAMENTO 2016

PESARO – CASTELDIMEZZO, SCHIENA DEL DIAVOLO, FIORENZUOLA DI FOCARA

Documentazione fotografica

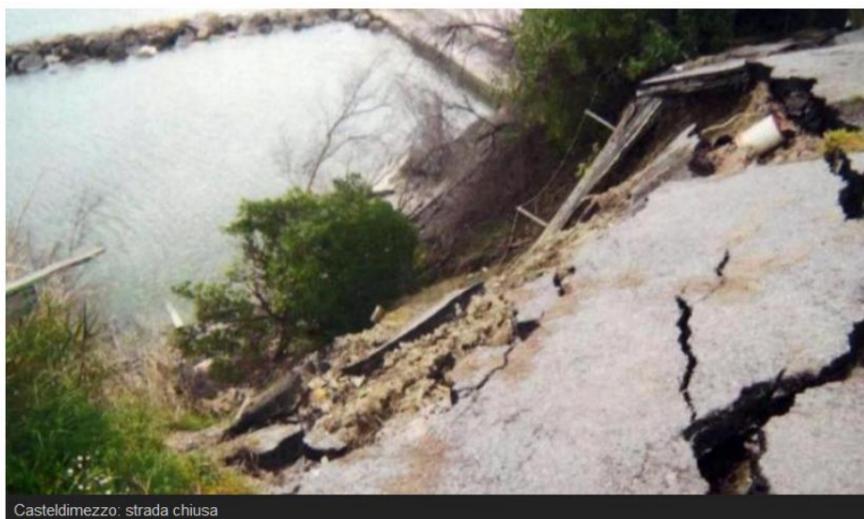
Casteldimezzo: strada chiusa

Strada delle rive del faro a Casteldimezzo - La strada è inagibile a causa di uno smottamento (8 agosto 2013)

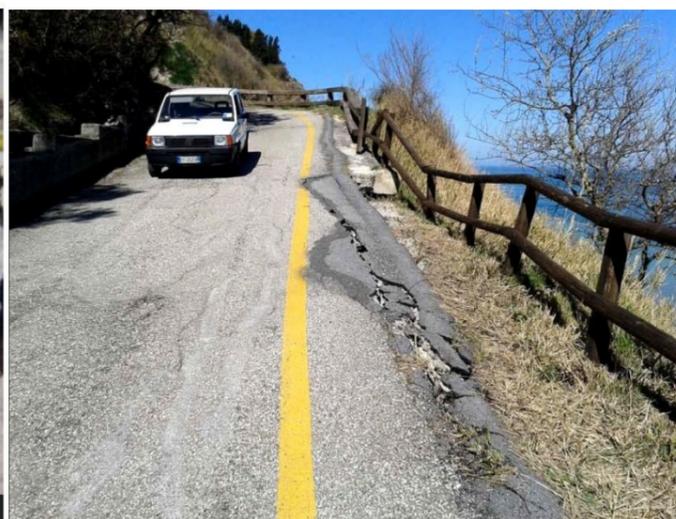
Strada della Marina - Fiorenzuola di Focara - Ordinanza di chiusura.

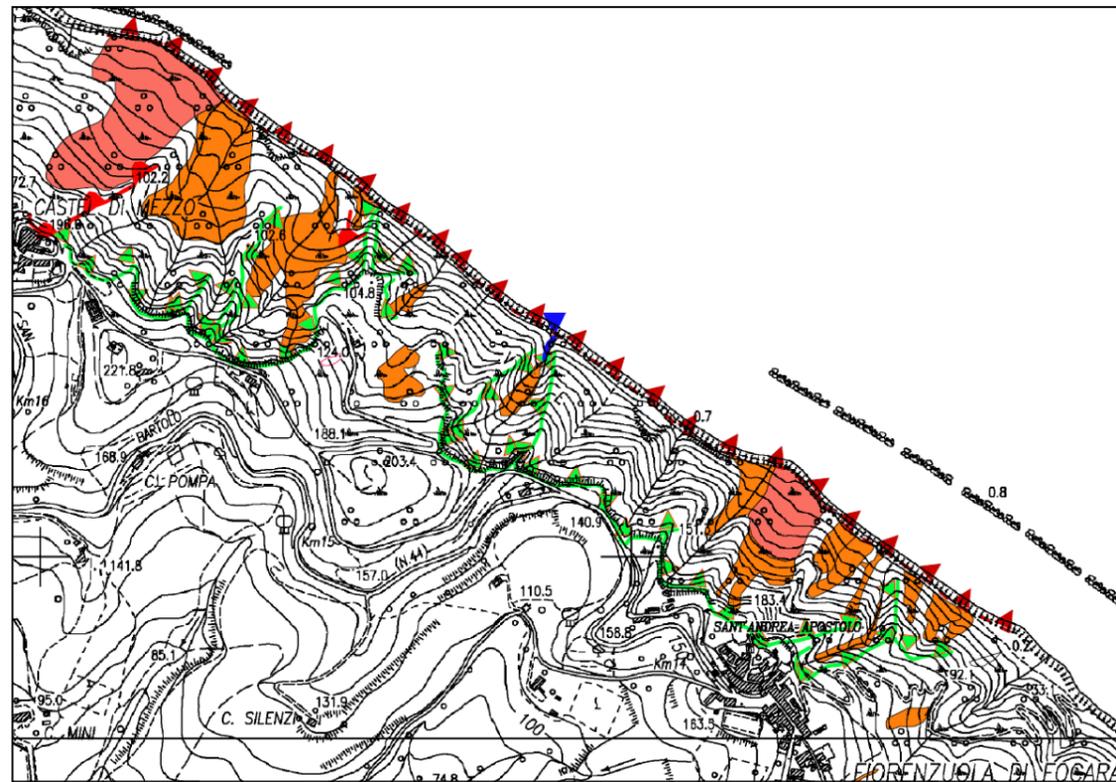
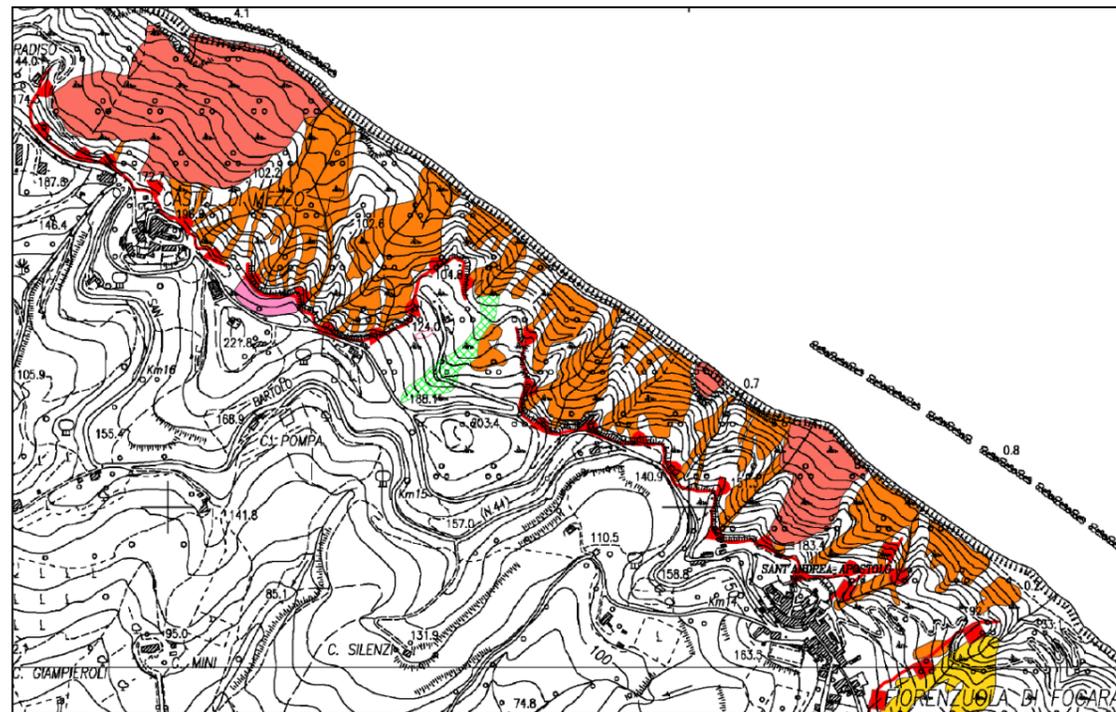
Sviluppo della franosità dal 1955 al 2000. Nel 2000 la diffusione e estensione delle frane attive e quiescenti risulta notevolmente aumentata, i corpi di frane adiacenti nella zona di piede, come le corone nella zona di testa tendono a unirsi fra loro. Le corone di frana risultano prossime ai manufatti presenti nella zona di crinale - versante alto. Si registrano condizioni di rischio per i nuclei abitati di Castel di Mezzo e Fiorenzuola di Focara da rendere necessari interventi di mitigazione del rischio.

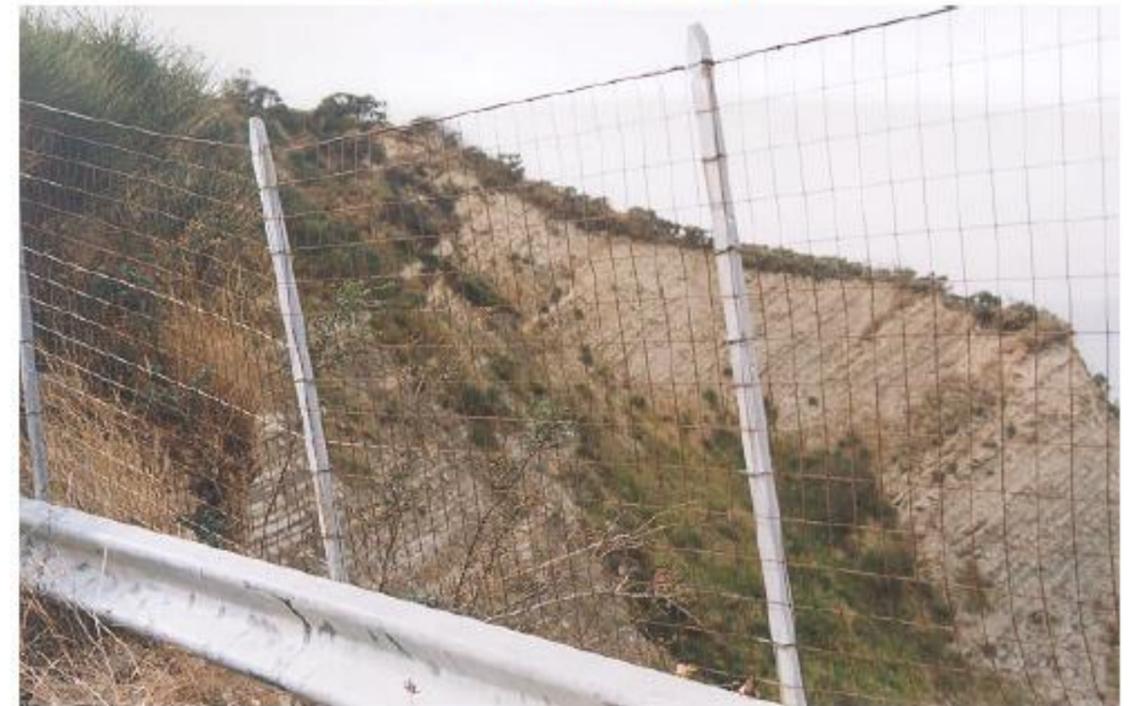
Il dissesto è situato sul versante a valle della strada comunale per Casteldimezzo sulla destra dello sperone roccioso denominato Schiena del Diavolo. Sulla porzione medio alta della falesia si riconoscono fenomeni di instabilità del substrato roccioso per scivolamento lungo superfici di frattura che tendono ad emergere circa a metà altezza del versante. Nella porzione medio basale si riconoscono frane per colamento del detrito che si è accumulato nei compluvi naturali. In prossimità del piede il substrato è ricoperto da una coltre di accumulo interessata da frane di scivolamento. I fenomeni, data l'elevata pendenza possono manifestarsi senza preavviso ed essere molto rapidi. (anche eventi sismici poco intensi possono costituire causa innescante). La rapida evoluzione retrogressiva dei movimenti franosi hanno già compromesso la strada secondaria denominata Rive Casteldimezzo. Le cronache documentano negli ultimi anni uno smottamento che ha causato la chiusura della strada Rive Casteldimezzo. Come primo provvedimento, fino al ripristino della viabilità è stata emessa una ordinanza di chiusura.

Foto 1: parte della falesia soggetta a dissesti presso Schiena del Diavolo

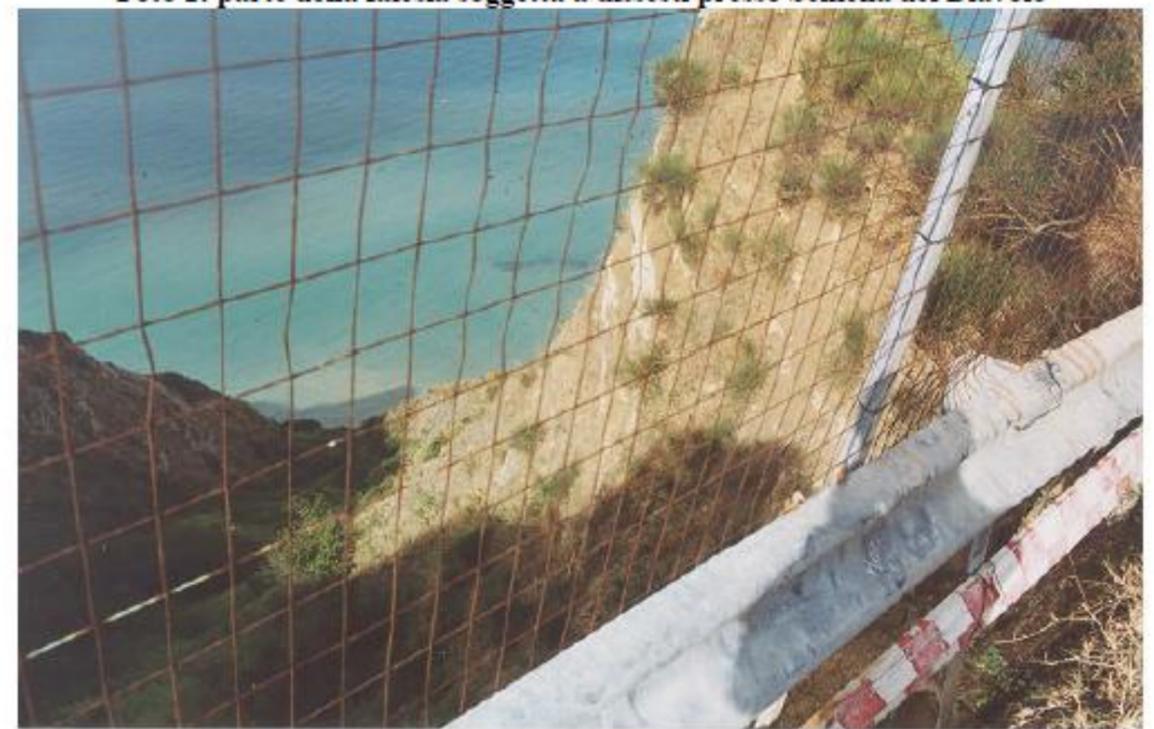
Foto 2: parte della falesia soggetta a dissesti presso Schiena del Diavolo
