Riccovolto

Comune di Frassinoro

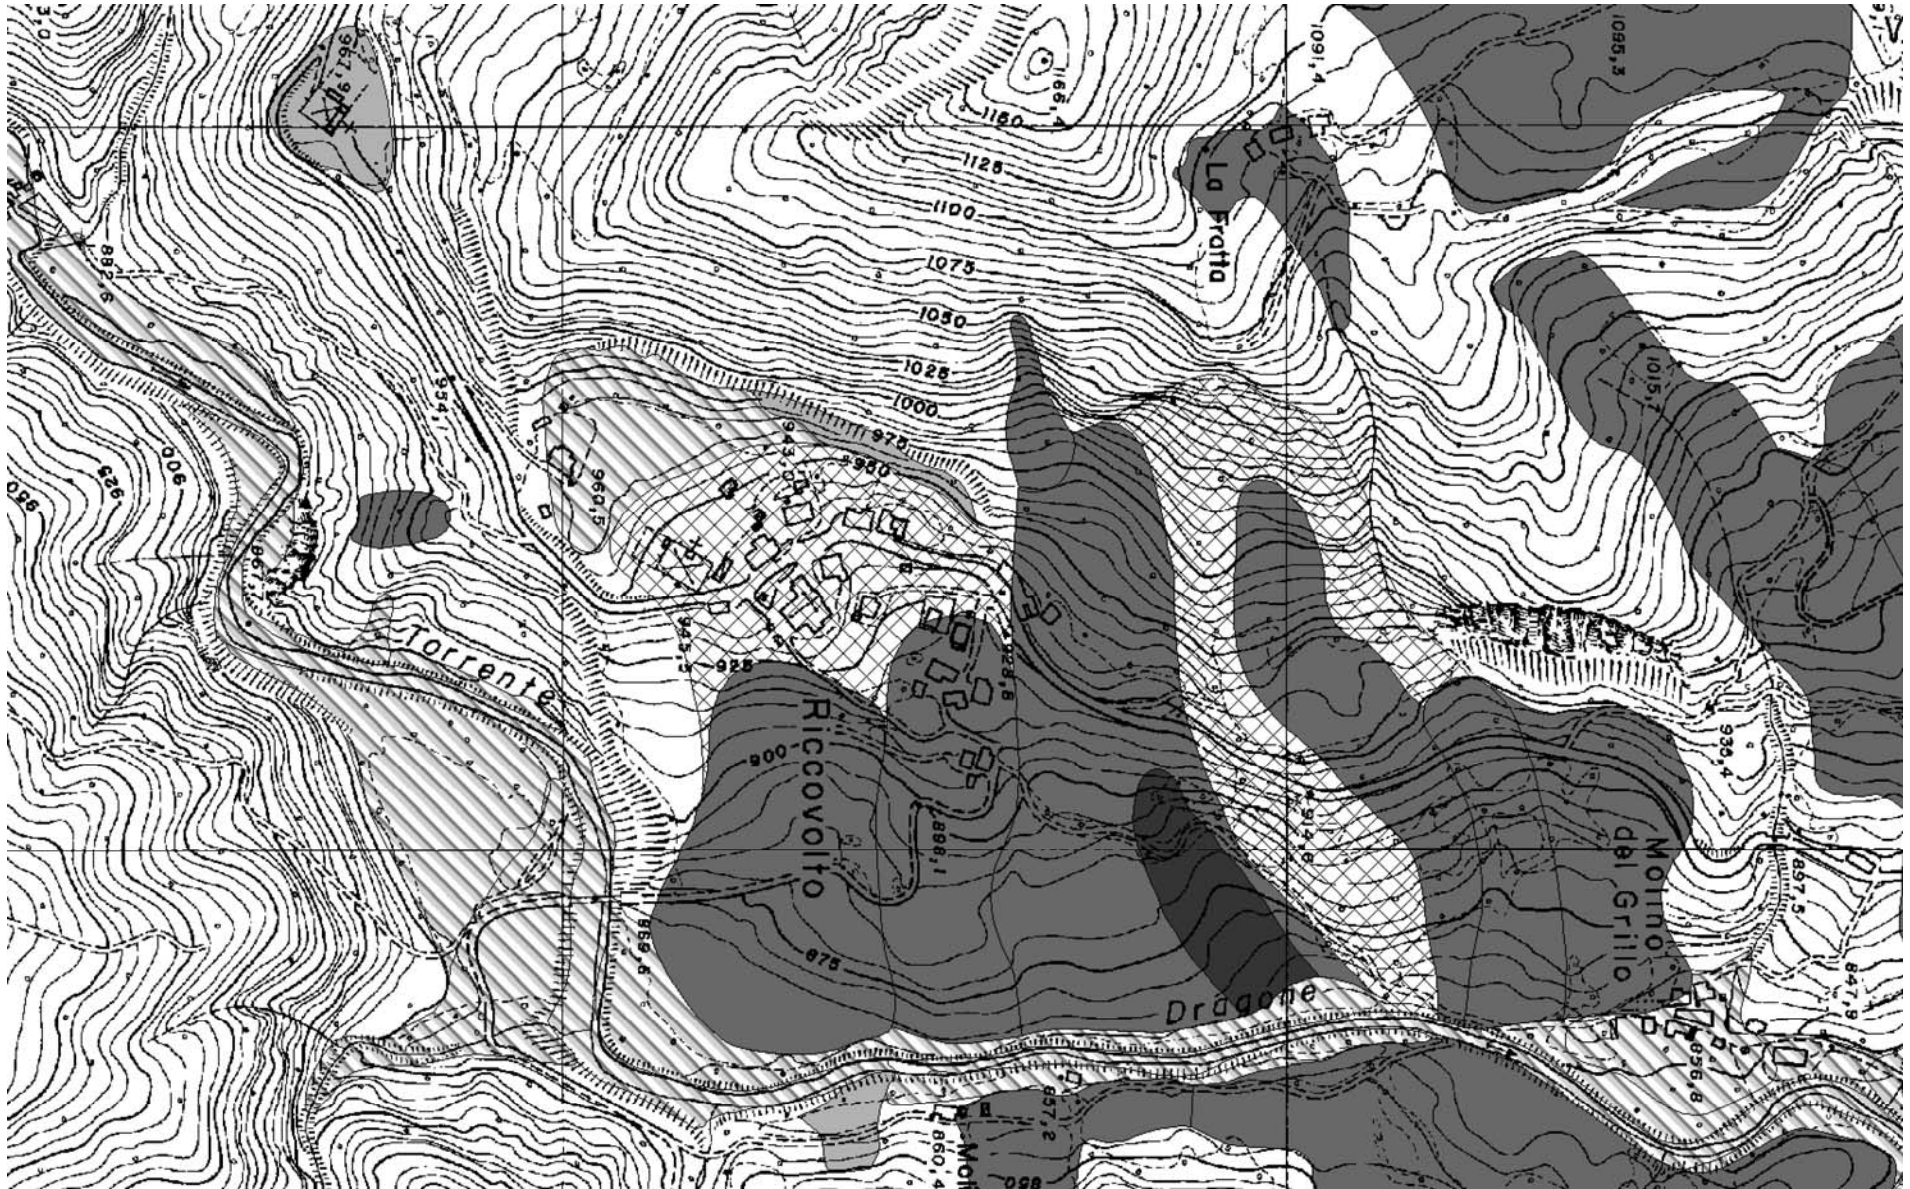
_l'introduzione di alcuni corpi di frana quiescente a N di Riccovolto, ad estendersi fino all'area del Molino del Grillo, al fine di giustificare la presenza di ampie scarpate, ammassi rocciosi disarticolati ed altre morfologie piuttosto marcate (questi ammassi erano segnalati nelle cartografie precedenti solo nella loro parte bassa, ed in lembi isolati);

_l'introduzione, sempre nella stessa area, di un grande scivolamento in blocco, giustificato dalla presenza di ammassi rocciosi fortemente fratturati e disarticolati e di depressioni chiuse delimitate da pareti in roccia nella parte alta del versante;

_l'introduzione di una modesta frana attiva poco a NE dell'abitato: tale dissesto arreca danni alle colture;

_la separazione in elementi distinti del grande corpo di frana che sia nella cartografia ptcp sia nell'inventario del dissesto al 25.000 occupava l'area del paese, al fine di segnalare anche uno scivolamento in blocco che si estende nella parte alta dell'abitato: scelta giustificata dalla presenza di ripiani regolari ed estesi;

_la segnalazione di un modesto scivolamento in roccia a S del paese;

_la classificazione a copertura detritica della piccola frana segnalata nell'area del nuovo cimitero, poco a S del paese: mancano notizie di riattivazione e/o evidenze morfologiche, e questa modesta superficie è probabilmente collegata ai limiti litologici esistenti proprio alla quota della SP 486.

Proposta di modifica della carta inventario del dissesto. Legenda - grigio scuro: frana attiva; grigio medio: frana quiescente; grigio chiaro: copertura di detrito; retinato (quadrati): scivolamento in blocco; retinato (linee): altre tipologie.
